Estudio para análisis de falla EAF 128/2019

“Desconexión forzada línea 66 kV Paine - Isla de Maipo”

Fecha de Emisión: 01-04-2019

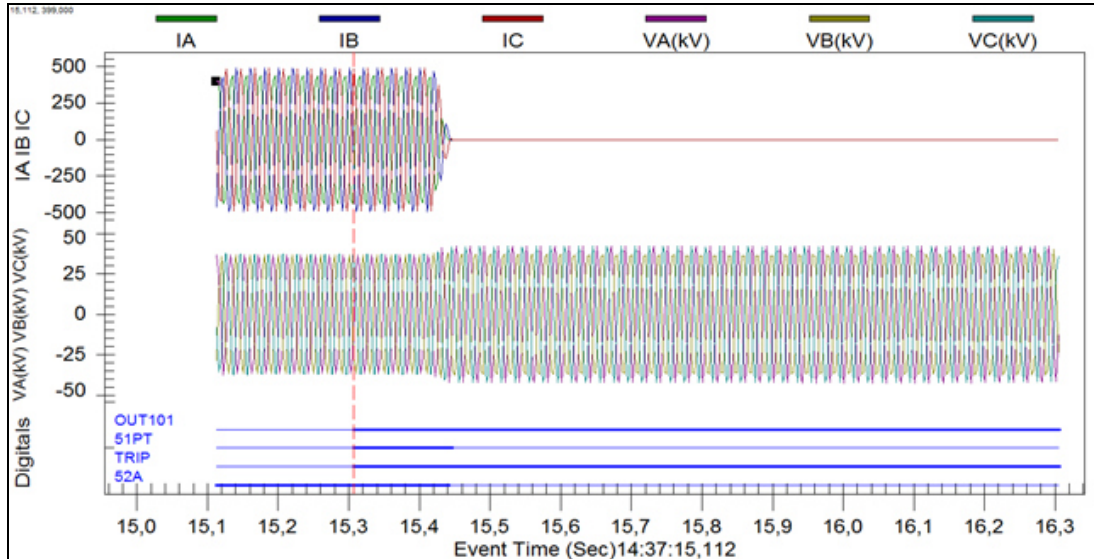
- Registro oscilográfico del relé SEL 311C asociado al interruptor 52B3 de S/E Paine.

De acuerdo con el registro oscilográfico de la figura anterior, se aprecia, previo a la apertura del interruptor 52B3, corrientes de aproximadamente 490 A en las tres fases (el pick-up de la protección 51 del paño B3 de S/E Paine esta ajustado en 480 A, correspondiente al 120% de la capacidad de los TTCC asociado a dicho paño).

En los canales digitales, se aprecia la activación de señales asociadas a la orden de trip de la protección 51 (señales *51PT*, *OUT101* y *TRIP*) y al cambio de estado del interruptor 52B3 (señal *52A*).

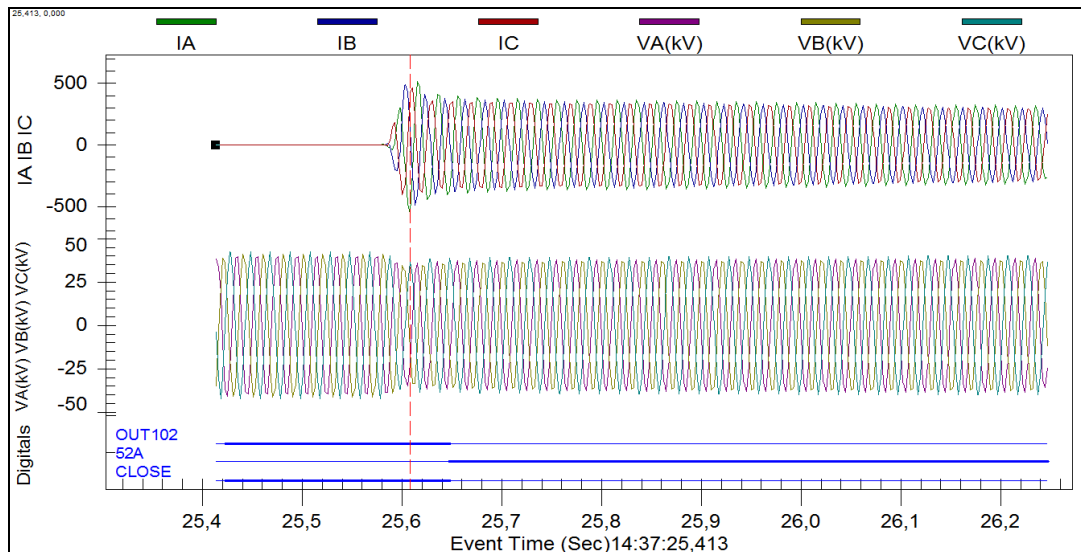
- Registro oscilográfico del relé SEL 311C asociado al interruptor 52B3 de S/E Paine, reconexión automática exitosa.

Según el registro de la figura anterior, se visualiza, posterior al cierre automático del interruptor 52B3, la normalización de las corrientes con amplitudes máximas de aproximadamente 400 A.

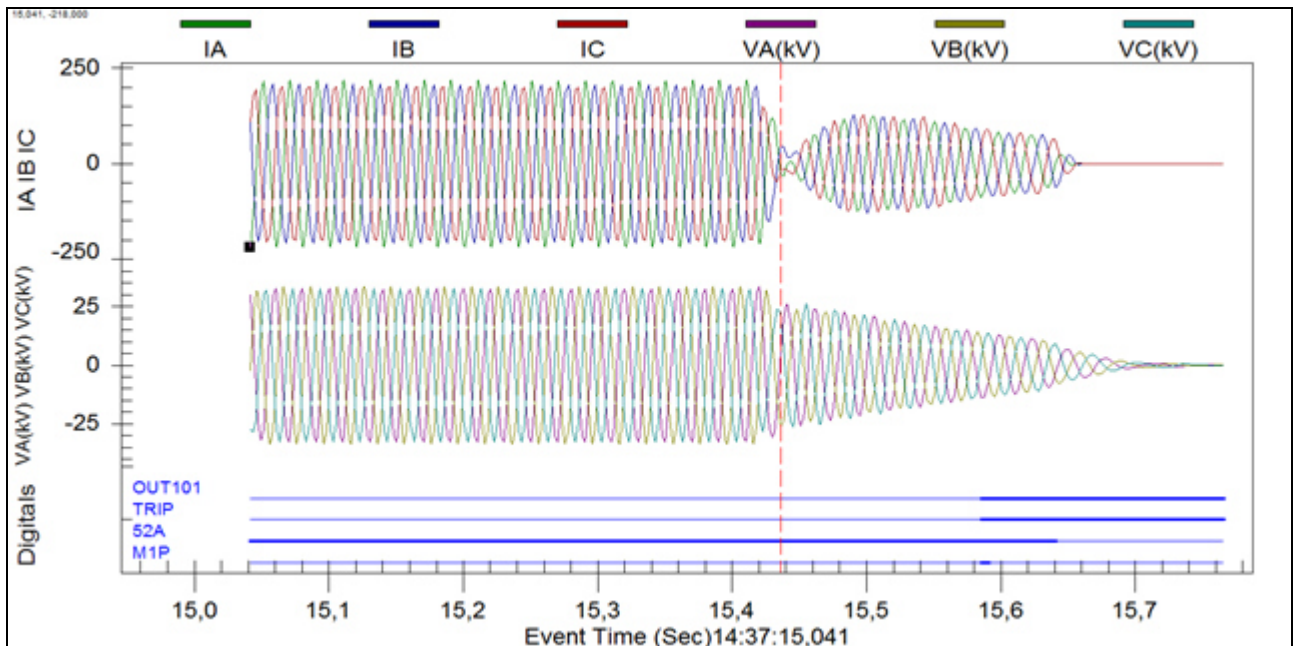
- Registro oscilográfico del relé SEL 311L asociado al paño BT1 de S/E Papelera Talagante

Según el registro de la figura anterior, se visualiza, posterior a la apertura del interruptor 52B3 de S/E Paine, una variación en las corrientes de fases y un descenso paulatino de las tensiones, presumiblemente por el aporte de generación local en S/E Papelera Talagante que quedó abasteciendo la cargas de las SS/EE Papelera Talagante e Isla de Maipo, luego de la apertura del interruptor 52B3 de S/E Paine.

En los canales digitales se aprecian las señales correspondientes a la activación y orden de trip de la zona 1 de la protección 21 (señales *M1P*, *OUT101* y *TRIP*) y el cambio de estado del interruptor 52BT1 (señal *52A*).

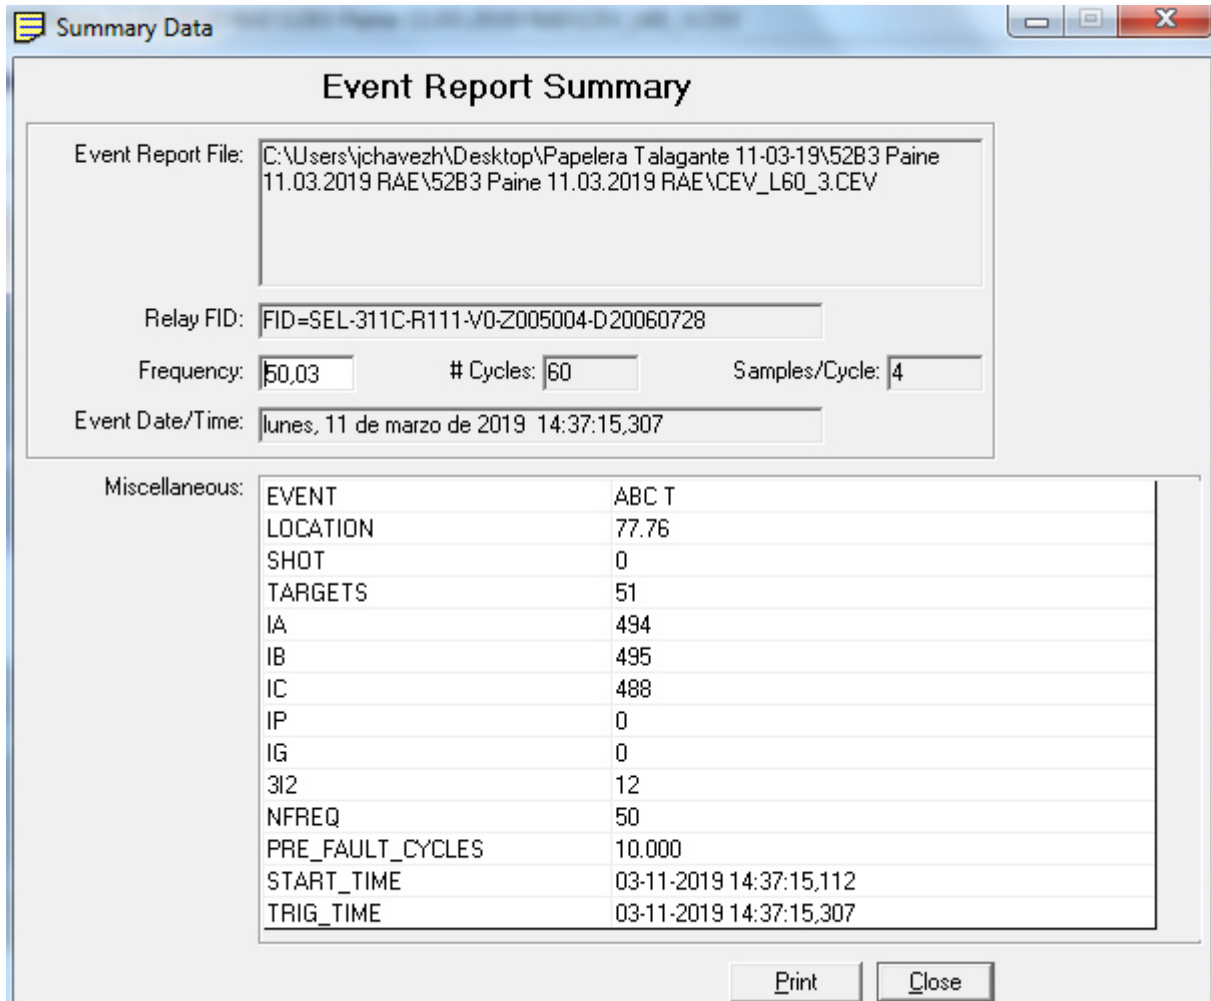
Figura N°4. Reporte primera operación

En la figura anterior se observa el reporte de evento generado por la primera operación del interruptor 52B3 de S/E Paine, indica una falla de tipo trifásica, con corrientes del orden de 0,495[kA].

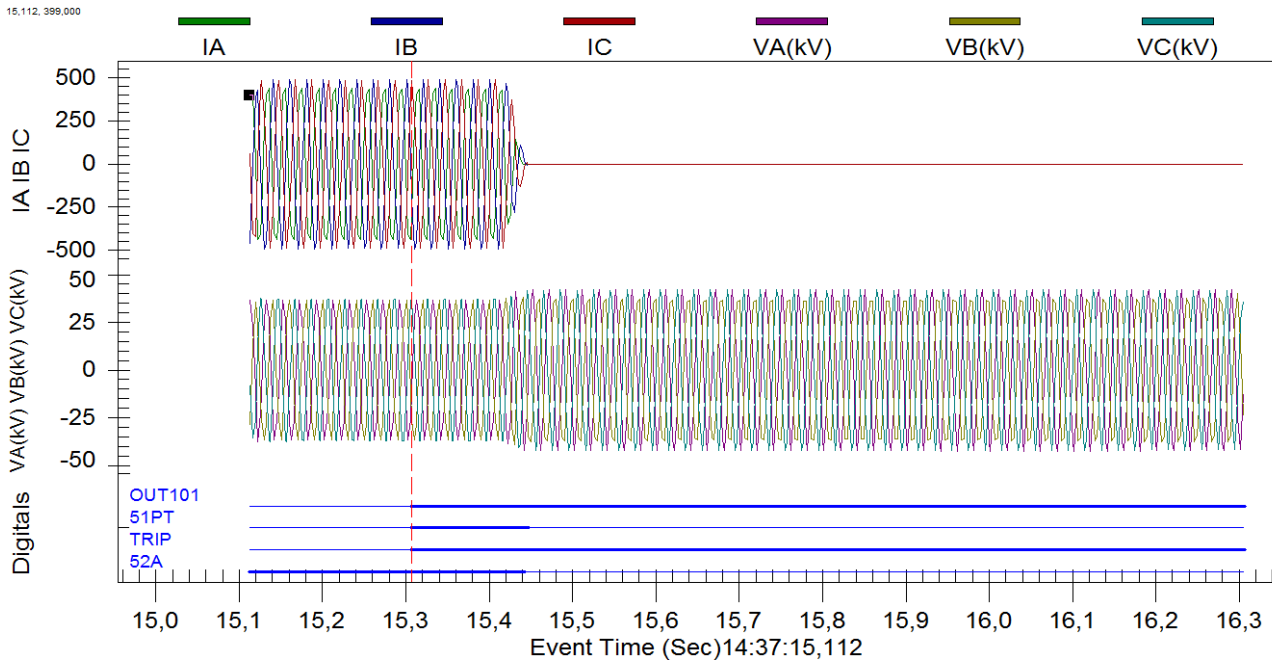
Figura N°5. Registro Oscilografico primera operación.

En la figura anterior, se observa el registro oscilográfico correspondiente a la primera operación, el cual muestra una falla trifásica y la operación de la función de sobrecorriente de fases 51P, dando orden de TRIP temporizado, a través de la variable 51PT y salida OUT101 sobre el interruptor 52B3 de S/E Paine, el cual declara su apertura a través de la variable 52A=0.

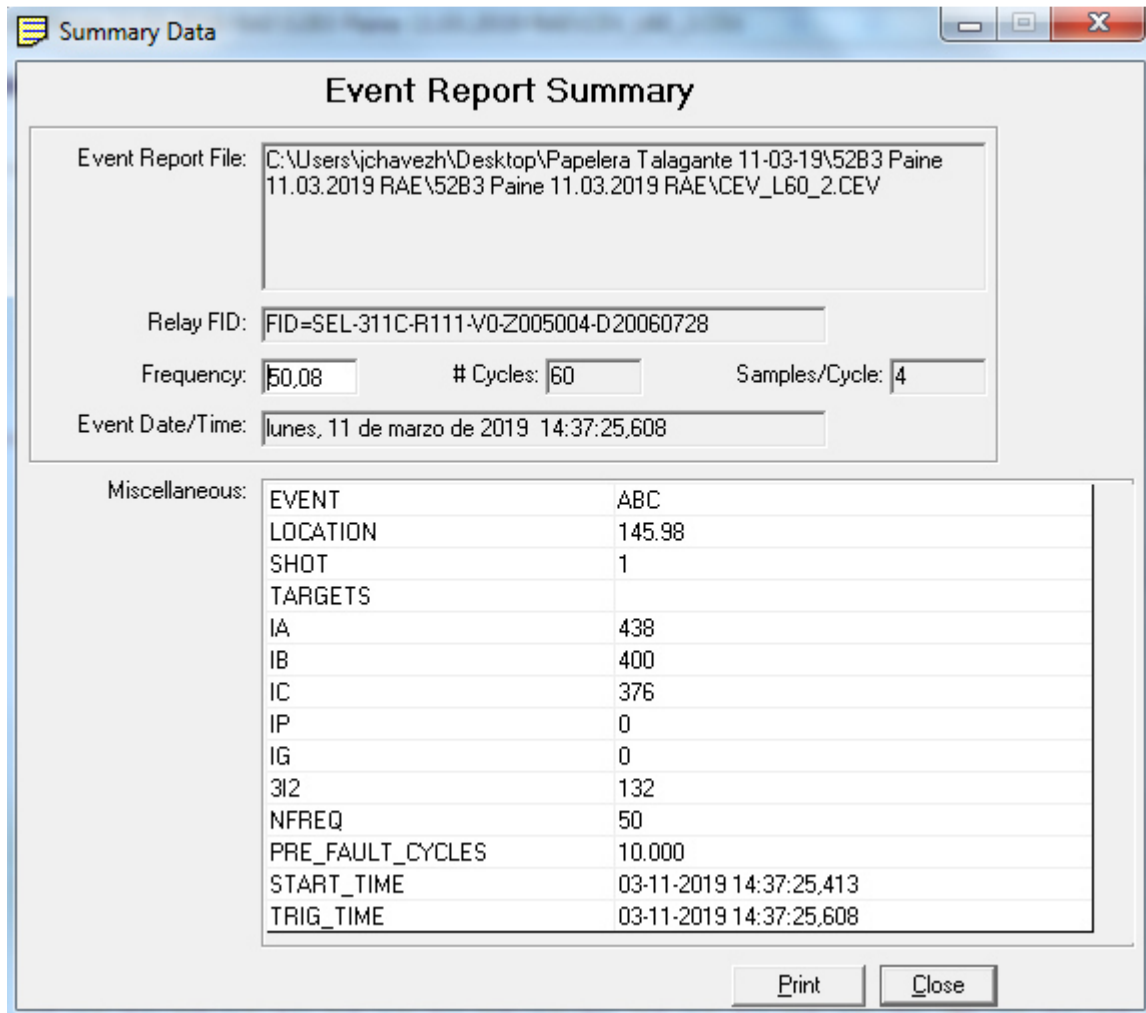
Figura N°6. Reporte cierre exitoso

En la figura anterior, se observa el reporte de evento generado por la protección del paño 52B3 de S/E Paine, indica el cierre exitoso tras la reconexión automática luego de 10 seg.

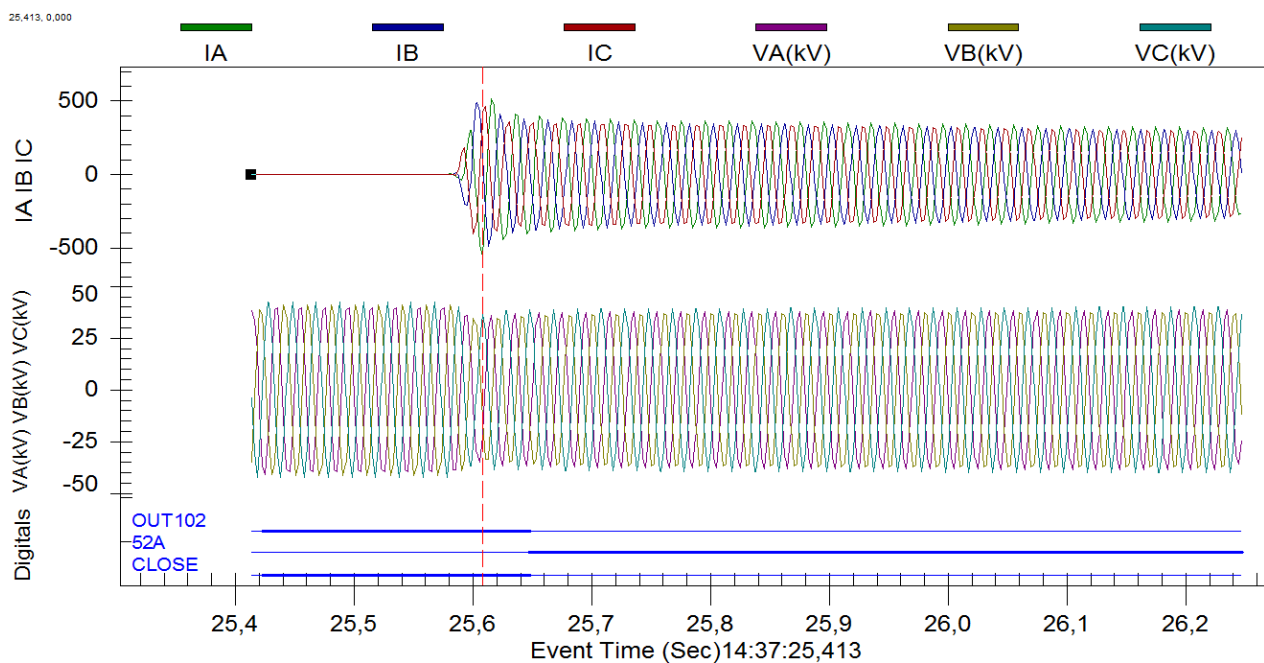
Figura N°7 Registro Oscilografico cierre exitoso

En la figura anterior del registro oscilográfico N°2 se observa que luego del cierre asociado al proceso de reconexión automática generado a través de la variable CLOSE=1, se observa que la falla no persiste, por lo cual el interruptor 52B3 de S/E Paine queda finalmente en estado cerrado (52A=1).

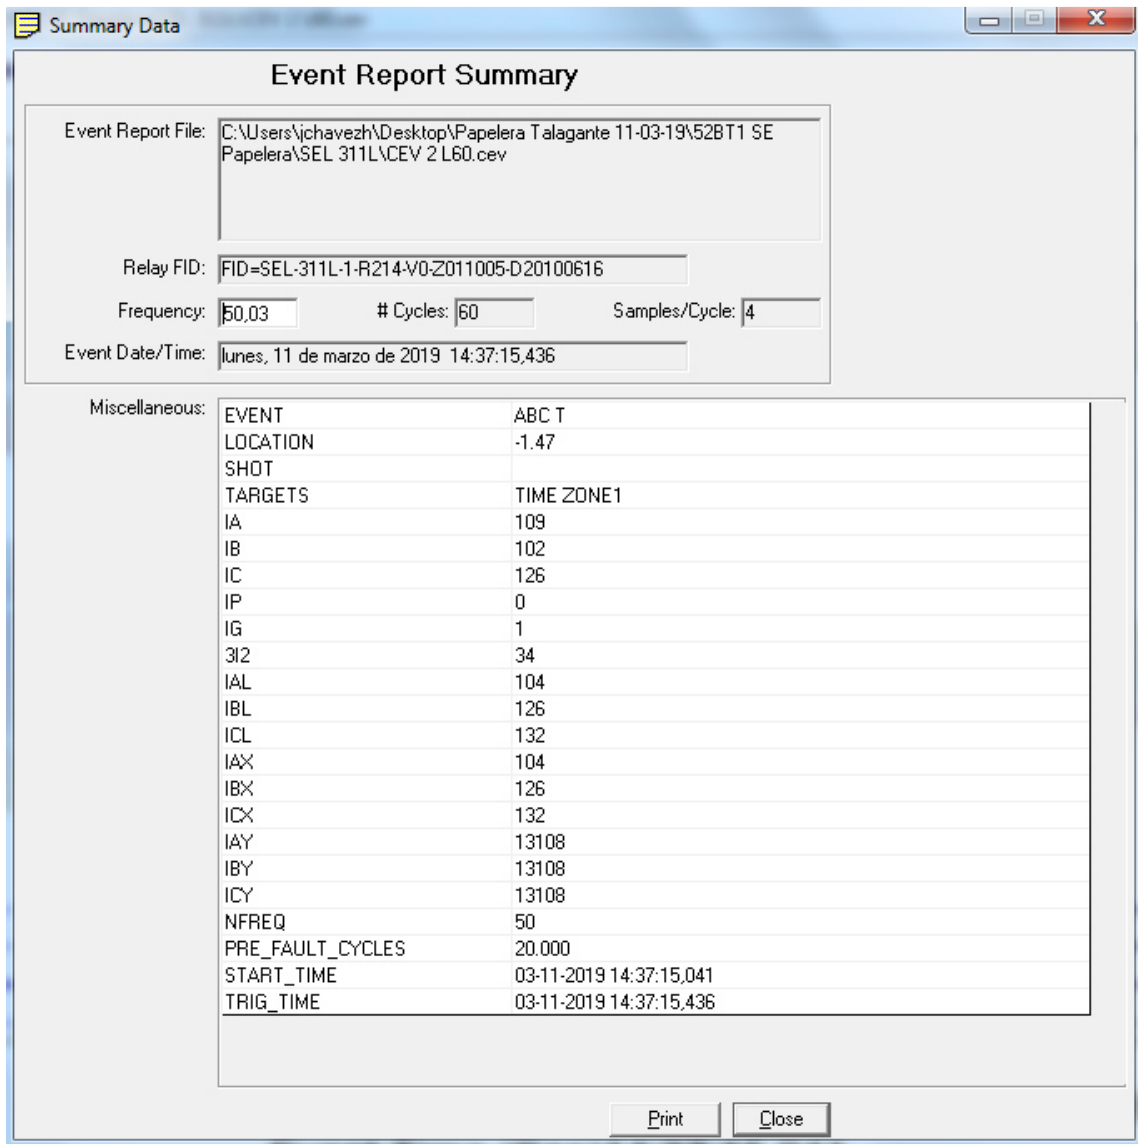
En la figura anterior se observa el reporte de evento generado por la primera operación del interruptor 52BT1 de S/E Papelera Talagante, indica una falla de tipo trifásica.

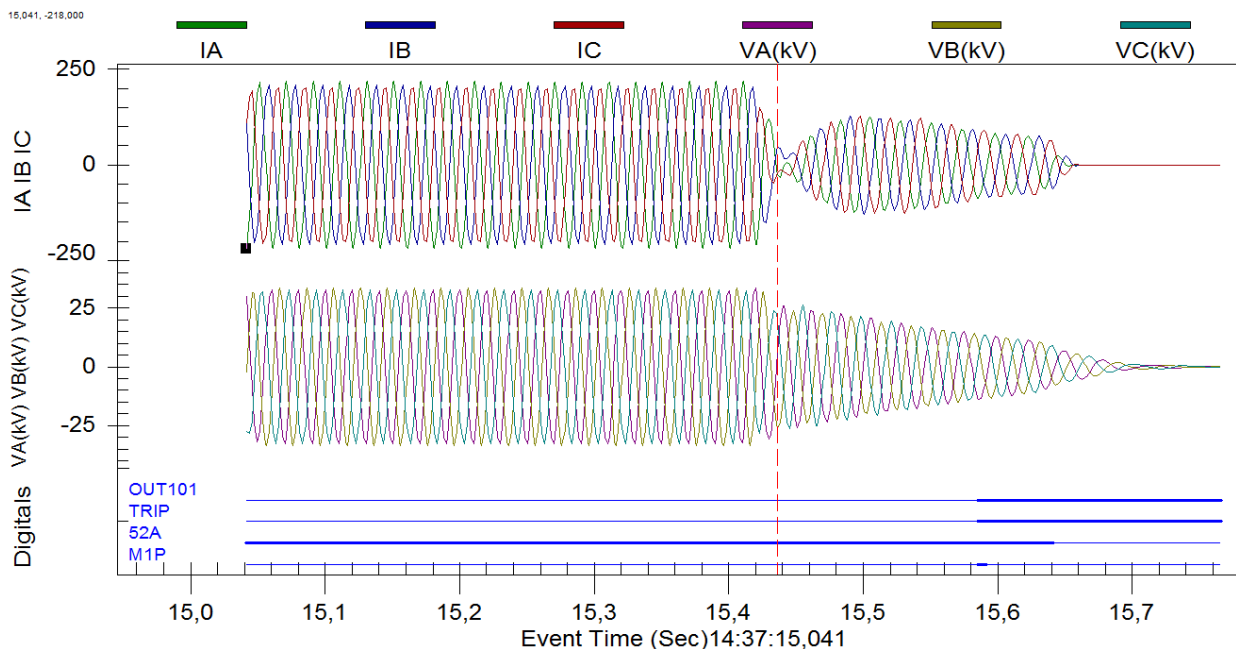
Figura N°8 Registro oscilográfico Relé SEL 311L Paño BT1 SE Papelera Talagante.

En el registro oscilográfico de la figura anterior se observa el comportamiento subamortiguado de la corriente y el voltaje frente a una pérdida de suministro, este comportamiento provoca la operación de la función de distancia para fallas entre fases en zona 1 (Z1T), dando orden de TRIP a través de la salida OUT101 sobre el interruptor 52BT1 de S/E Papelera Talagante, la confirmación del estado abierto del interruptor, se observa por la desactivación de la señal 52A.

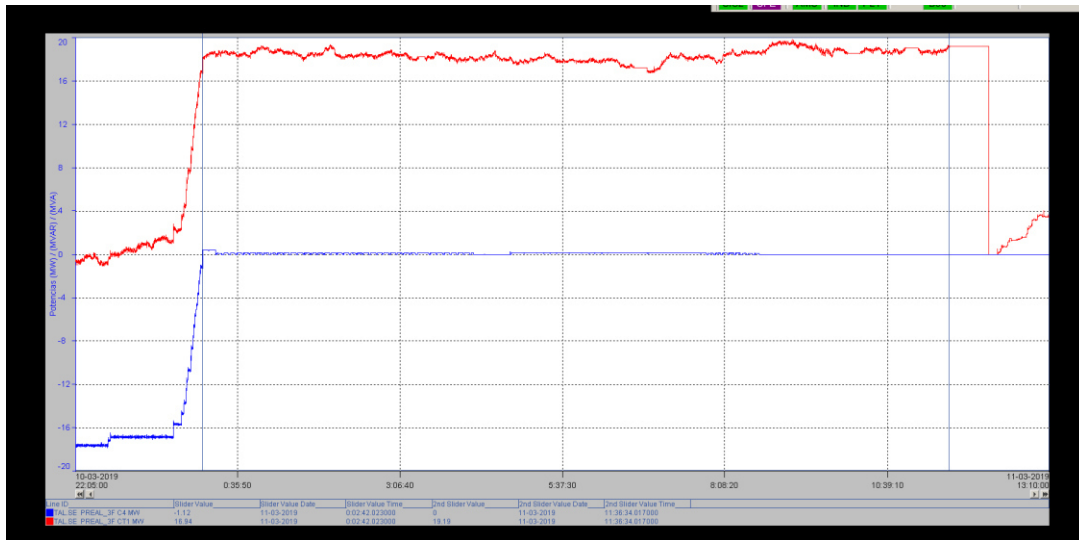
Figura N°1: Registros de potencia SITR, Paño 52CT1 (línea roja), Paño 52C4 del TG (línea azul).

La información obtenida del SITR de planta Tissue Talagante muestra la pérdida de consumos en las maquinas papeleras 1,2 y 3 producto de evento externo (curva roja). La unidad turbogeneradora se encontraba F/S (más de 12 horas previas al evento registrado, curva azul) producto del mantenimiento mayor programado, tal como se ve en la curva azul en la figura a continuación.

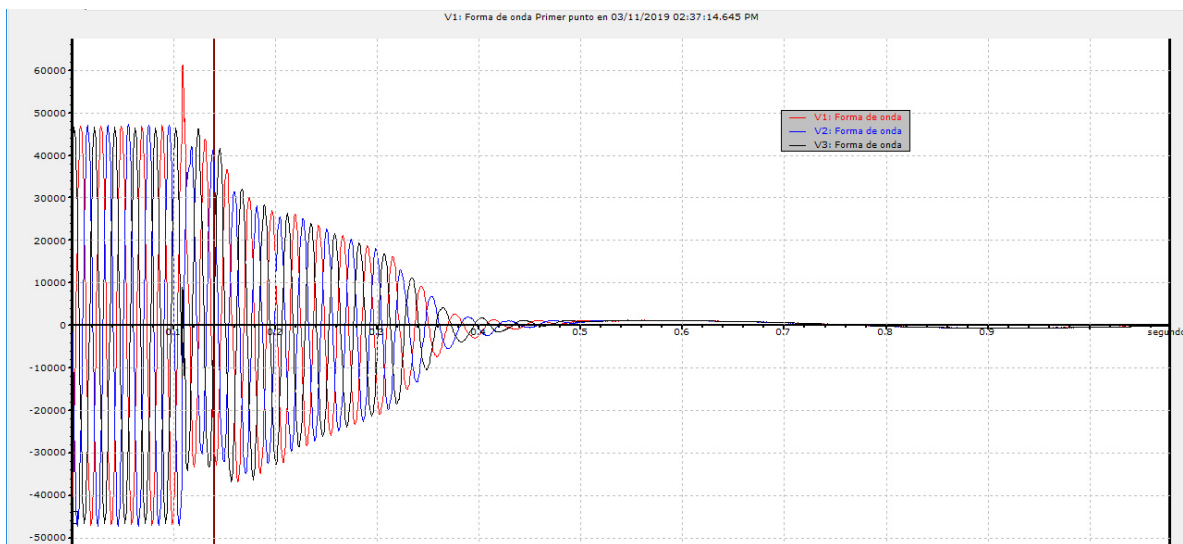
Figura N°3: Tensión instantánea en lado de 66kV, Paño 52BT1.

Planta Talagante posee un medidor ION8650 en el paño 52BT1 utilizado para facturación. Este medidor posee funciones de registro de eventos por tensión. Este medidor registra un evento dado por la pérdida de tensiones y corrientes.
