Estudio para análisis de falla EAF 342/2019

“Desconexión línea 110 kV Maipo - CMPC Puente Alto”

Fecha de Emisión: 01-10-2019

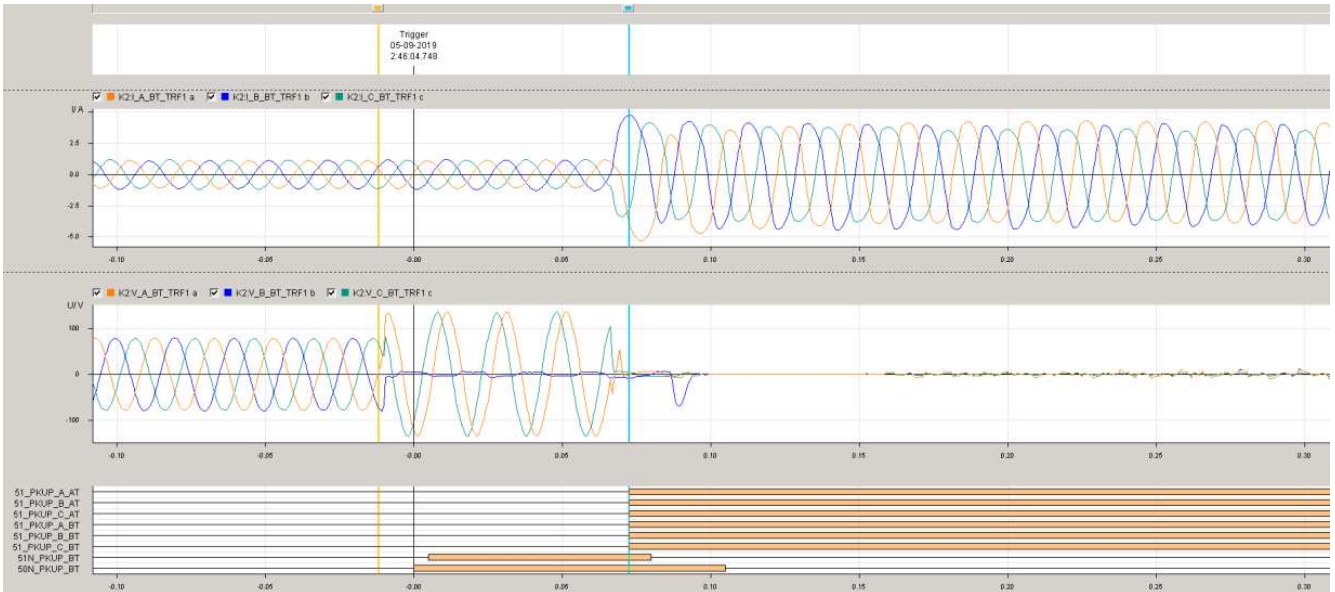
Registro oscilográfico paño B1 de S/E CMPC Puente Alto ABB RET615

De acuerdo con los registros oscilográficos y señales digitales generadas por este sistema de protecciones se observa la detección de un cortocircuito monofásico a tierra en la fase B detectado por las funciones de sobrecorriente residual del lado de baja tensión (51N_PKIP_BT y 50N_PKUP_BT), el cual evoluciona a un cortocircuito trifásico y es detectado por las funciones de sobrecorriente de fases (51_PKUP) en ambos lados del transformador. El registro no permite detectar en qué momento se interrumpen las corrientes y la apertura del interruptor 52B1 de S/E CMPC Puente Alto.

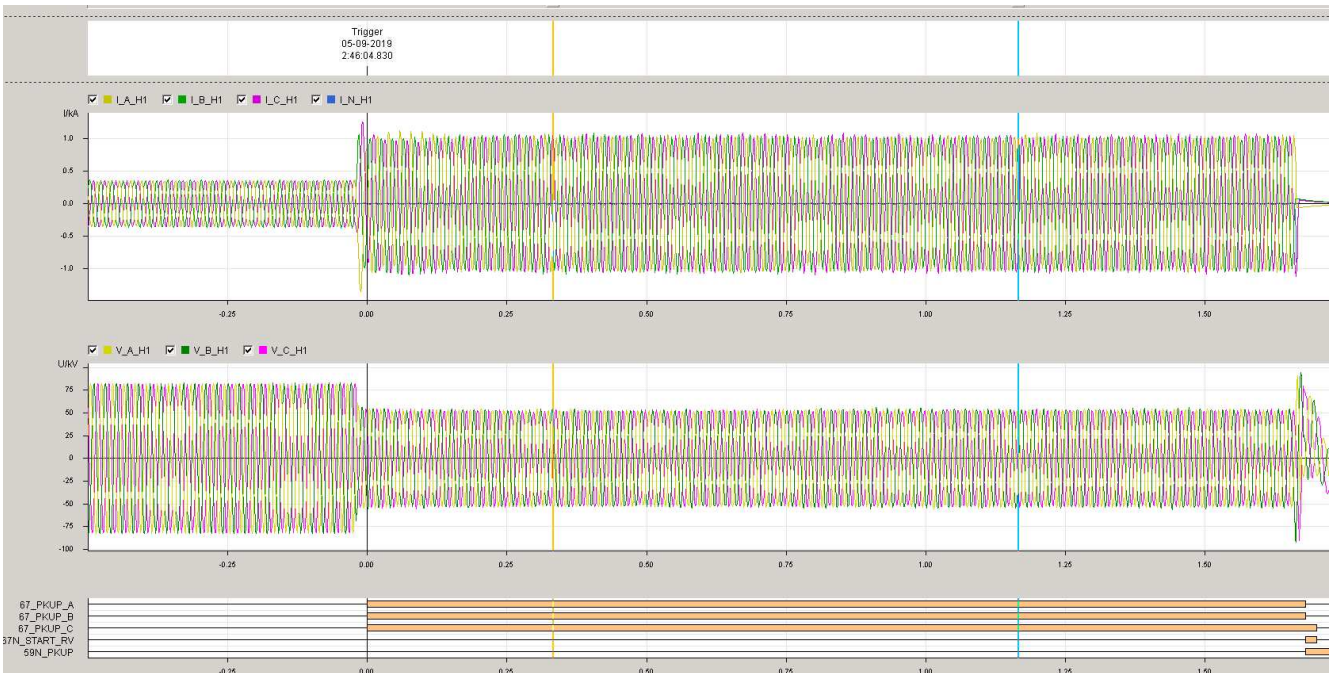
Registro oscilográfico paño H1 de S/E CMPC Puente Alto ABB REL650

De acuerdo con los registros oscilográficos y señales digitales generadas por este sistema de protecciones se observa la detección de un cortocircuito trifásico y es detectado por las funciones de sobrecorriente de fases direccional (67_PKUP), si bien se observa la interrupción de la corriente, no

se visualiza una señal que evidencie la orden de apertura sobre el interruptor 52H1 de S/E Puente Alto CMPC.

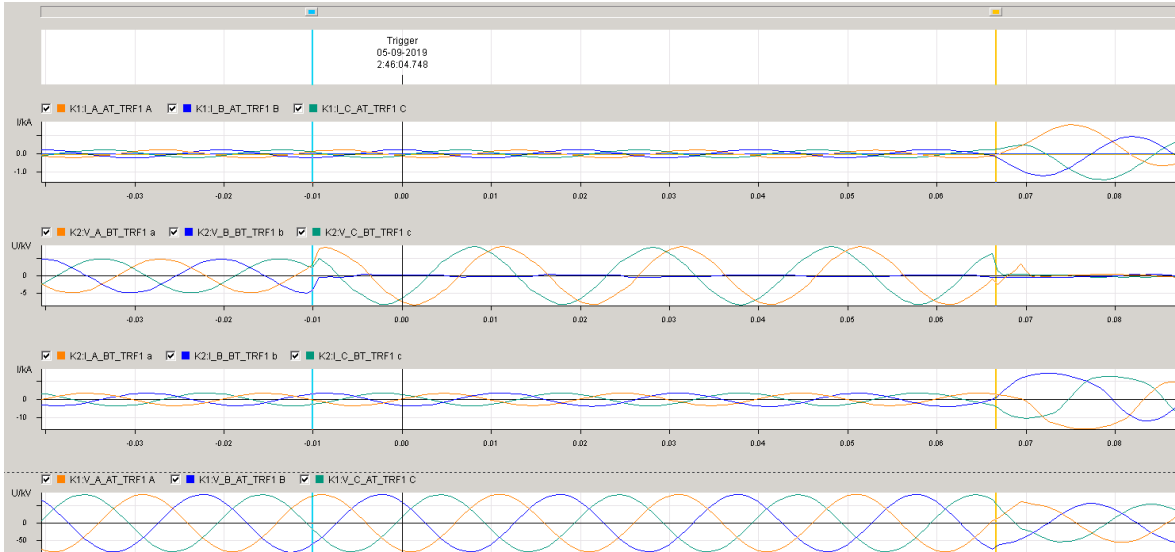
Figura 2: Registro Oscilográfico Protección RET615 Transformador 1

Como se indicó anteriormente, las causas directas de la falla están aún bajo análisis. Sin embargo, y a partir de la información recopilada, la falla se inicia como un cortocircuito monofásico a tierra, de

una intensidad limitada por el sistema de resistencia de tierra de la instalación (300A), y en particular por la resistencia de la conexión a tierra del transformador T1 asociado a la máquina papelera N°20. Como se puede apreciar en la figura 2, la falla no es despejada y evoluciona, luego de aproximadamente 75ms, a una falla trifásica.

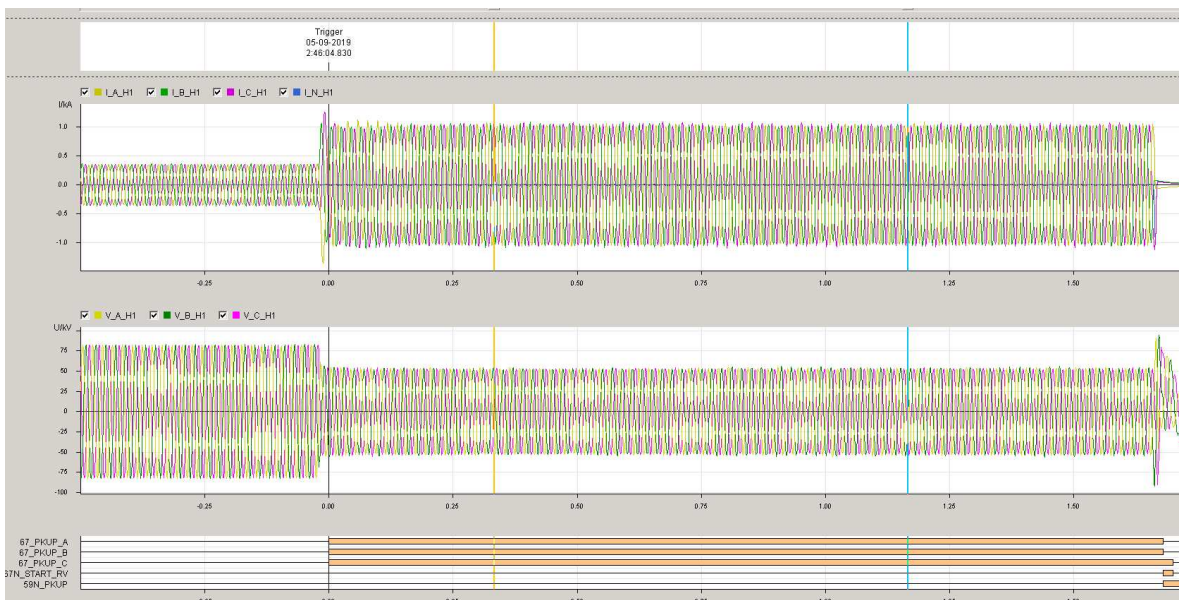
Figura 3: Registro Oscilográfico protección ABB REL650

Podemos apreciar a partir de los registros de las figuras 3 y 4, que con el inicio de la falla ya trifásica, arranca la función de sobrecorriente direccional de fase en dirección reversa (ANSI 51/67), no llegando a operar puesto que el tiempo nominal de disparo del relé para la magnitud de falla medida (aprox. 750A@110kV), es aproximadamente 2,35s. Lo anterior puede verse en la curva tiempo corriente mostrada en la figura 5.

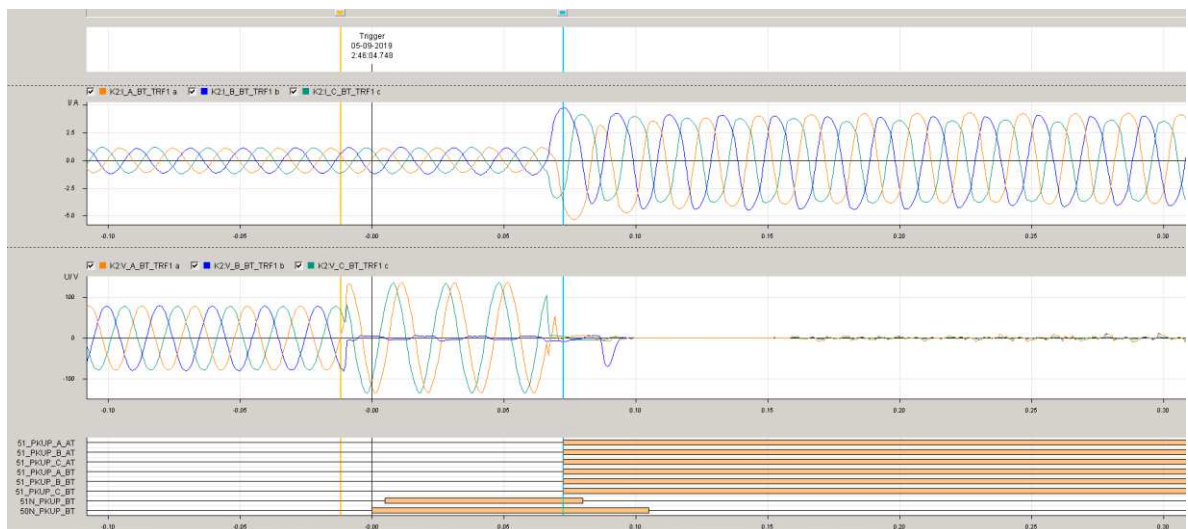
Figura 6: Registro oscilográfico protección ABB RET615 Transformador T1

La función de sobrecorriente de tierra de la protección de transformador, no operó debido a que la falla evolucionó rápidamente a falla trifásica sin componente residual, antes del tiempo de operación nominal de la función (ver figura 6).

Es importante indicar que la función de sobrecorriente de tierra del lado de media tensión del transformador T1, posee un ajuste de tiempo definido de 1s y un valor de arranque de 70A primarios. El tiempo de operación indicado es debido a la necesidad de coordinación con varias barras aguas debajo de la celda B1.
