Estudio para análisis de falla EAF 394/2019

“Desconexión del transformador 23/13.8 kV de S/E Chañaral”

Fecha de Emisión: 20-11-2019

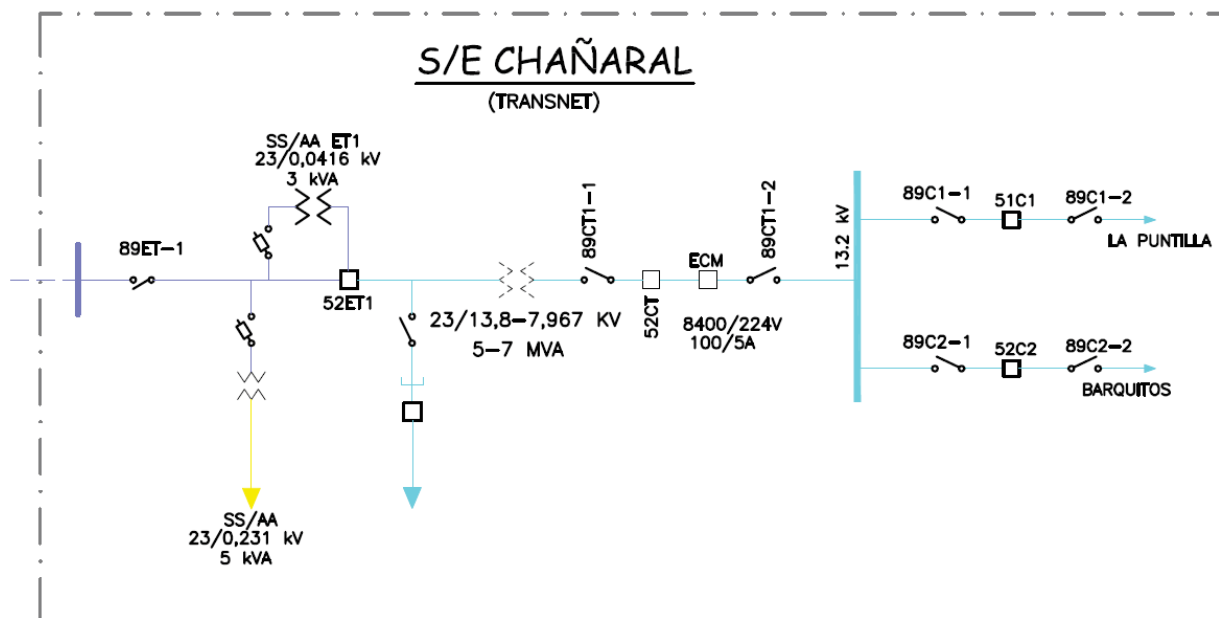
Diagrama simplificado de las instalaciones previo a la falla

* Si bien CGE S.A. en su informe de 5 días menciona un desconectador 89E1-2, presumiblemente se refiere al desconectador 89E2-2 indicado en el diagrama unilineal de la página anterior.
