Estudio para análisis de falla EAF 336/2020

"Falla en línea 2x220 kV Cautín – Ciruelos c1"

Fecha de Emisión: 13-11-2020

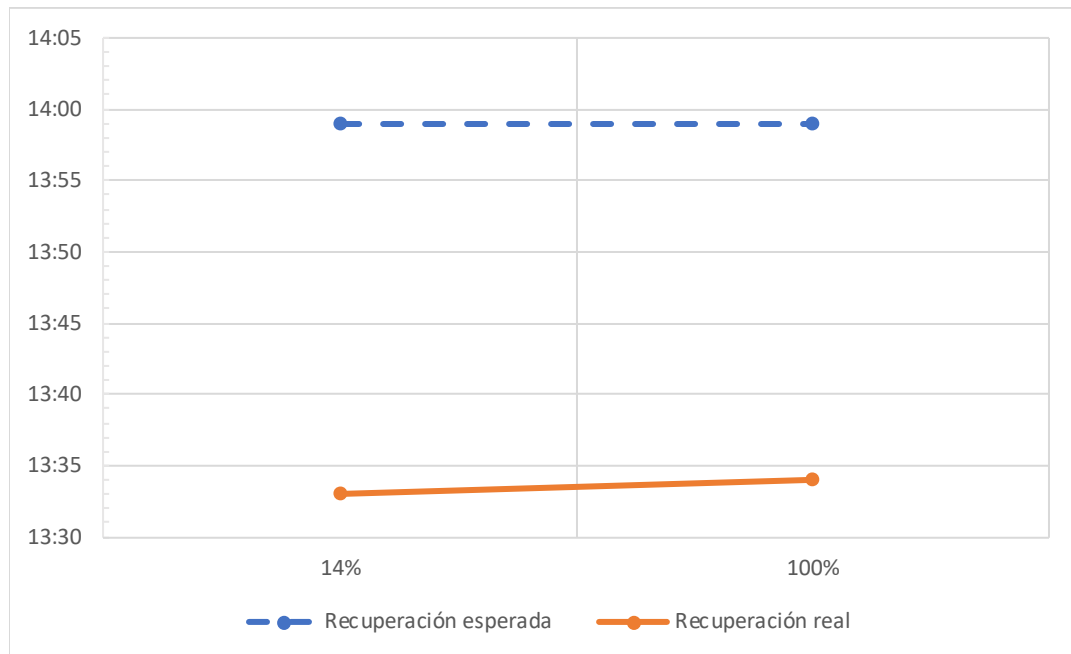
- Curva de recuperación esperada v/s recuperación real.

Se aprecian diferencias entre los horarios de recuperación real respecto de los horarios de disponibilidad de las barras primarias respectivas para recuperar consumos, debido a que los consumos de S/E Cunco fueron recuperados mediante redes MT desde S/E Licanco, previo a la disponibilidad de las barras MT de S/E Cunco.

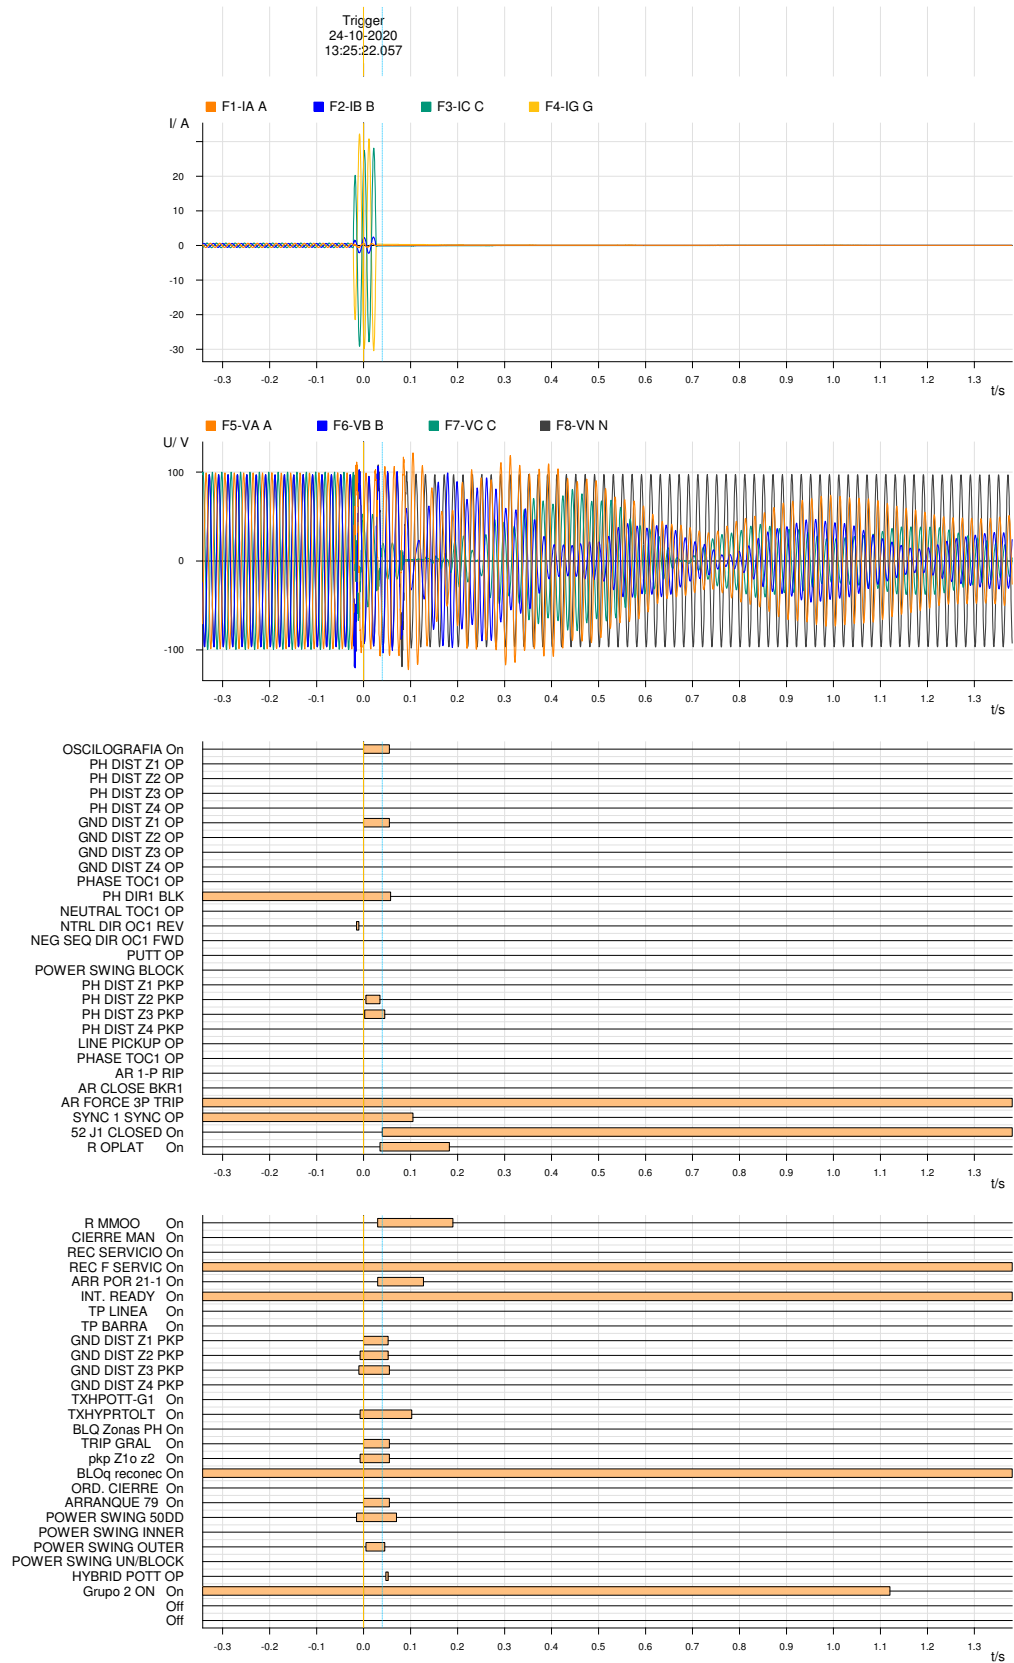
Figura 4: Registro de oscilografías y señales digitales paño J1, S/E Ciruelos, Sistema 2: GE D60.

- Sistema 2, protección GE D60: De las señales digitales, oscilografías y registros de eventos, se observa un cortocircuito monofásico a tierra en la fase C, el cual es detectado hacia adelante por la función de distancia residual 21N en zona 2. Transcurridos 38 ms desde la detección de falla por la función de distancia 21N, el relé de protección da la orden de desenganche al interruptor 52J5 de S/E Cautín debido a que se completó el esquema de aceleración de 3 puntas Hybrid POTT de las teleprotecciones (85A), luego de recibir señal de aceleración desde S/E Ciruelos y Río Toltén, operando correctamente de acuerdo a sus ajustes.

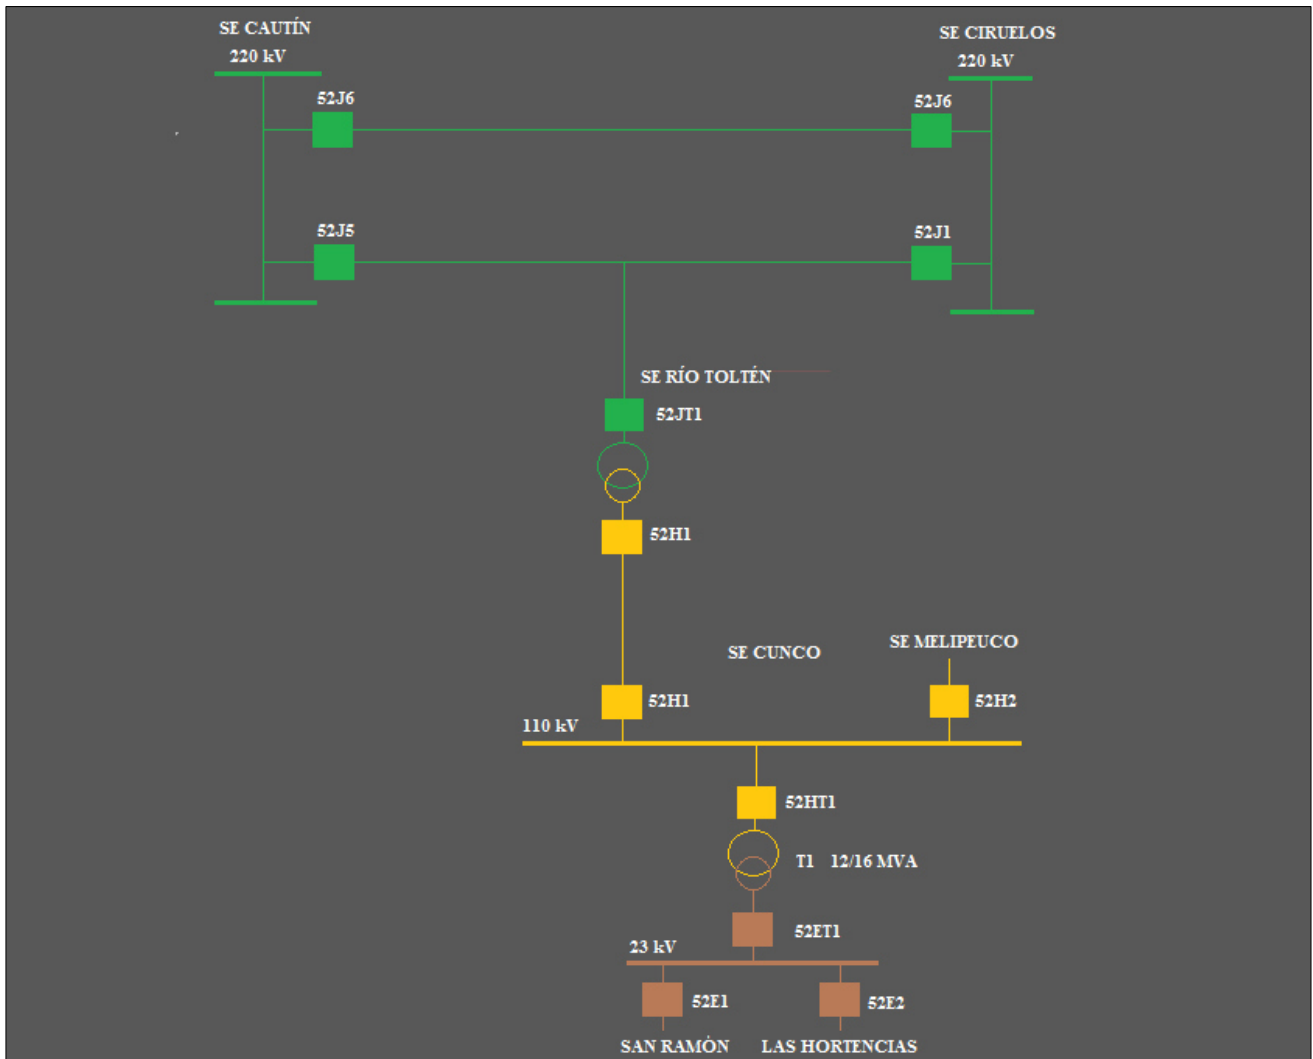
Figura N°1. Operación de la línea 220 kV Cautín – Ciruelos N°1 quedando abierto en ambos extremos de la línea.

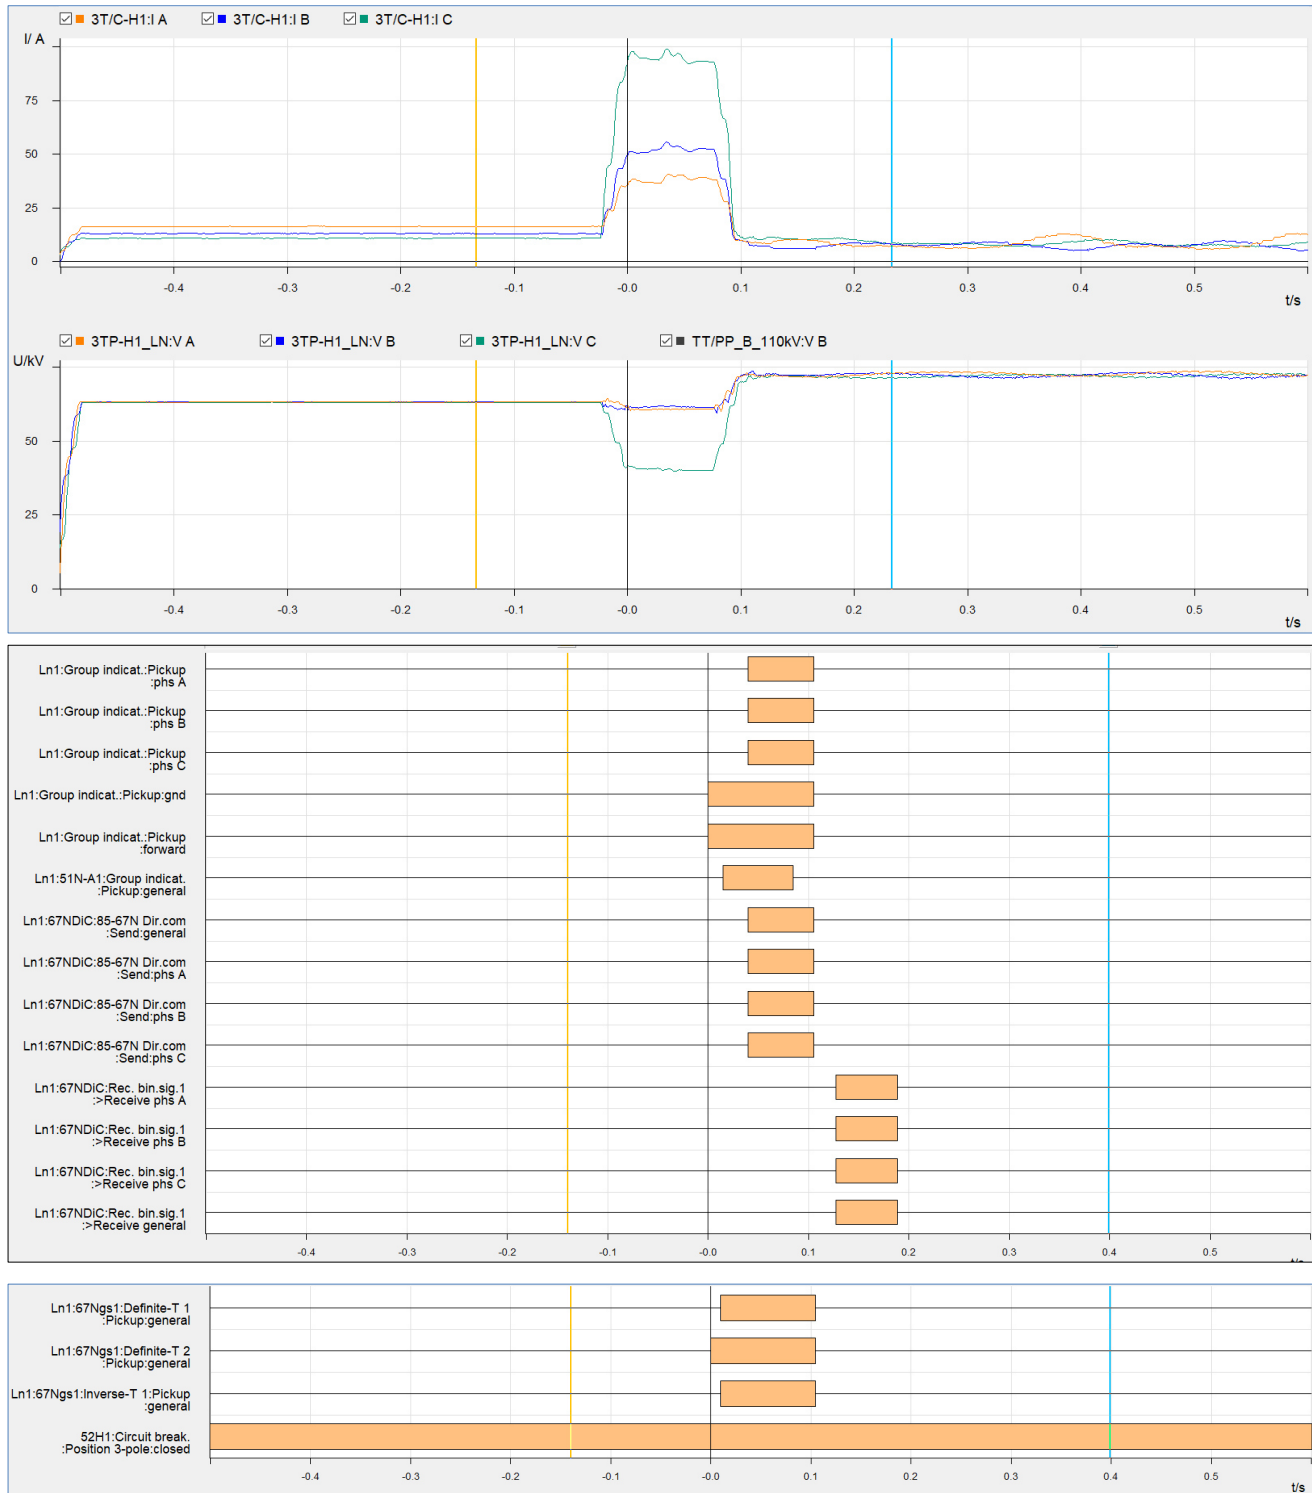
Oscilografía N°1, relé sistema 1 paño H1:

De acuerdo con registro eventos N°1 y oscilografía N°1, en relé diferencial de línea sistema 1 de paño H1 de SE Cunco, SIEMENS 7SL87, a partir de las 16:25:22.058 (UTC-0) de fecha sábado 24 de octubre de 2020, ocurre la siguiente secuencia de eventos:

- 16:25:22.058 (UTC-0) pick up elemento sobrecorriente direccional residual de tiempo definido 2, con dirección hacia adelante, Línea 1:67N S-int-ntrRpat.1:S-int.T-def. 2, numeral 1, registro eventos N°1.

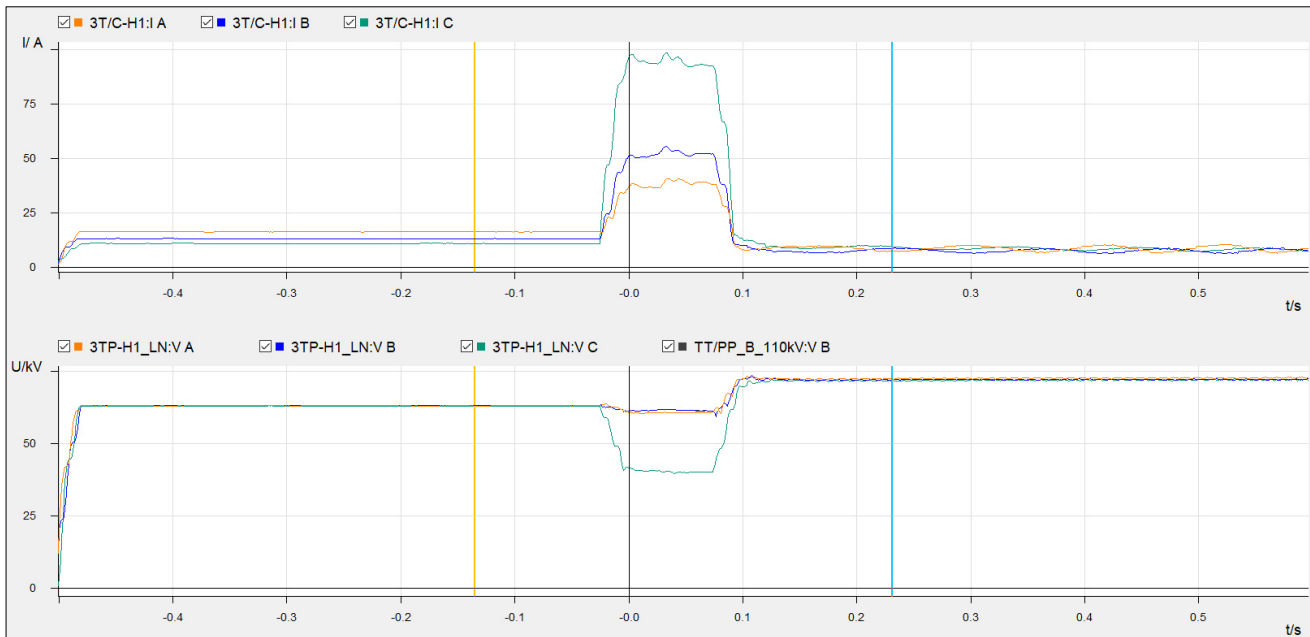
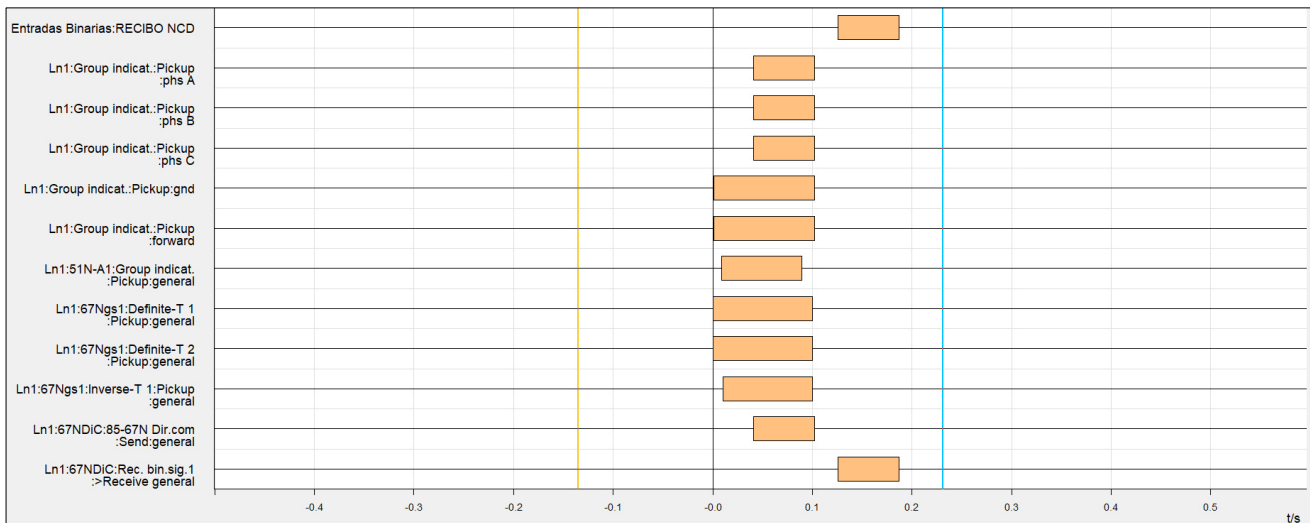
Oscilografía N°2, relé sistema 2 paño H1:

De acuerdo con registro eventos N°2 y oscilografía N°2, en relé diferencial de línea sistema 2 de paño H1 de S/E Cunco, SIEMENS 7SL87, a partir de las 16:25:22.060 (UTC-0) de fecha sábado 24 de octubre de 2020, ocurre la siguiente secuencia de eventos.

- 16:25:22.060(UTC-0) pick up elemento sobrecorriente direccional residual de tiempo definido 1, con dirección hacia adelante, Line 1:67N GFP gnd.sys.1:Definite-T 1, numeral 2, registro eventos N°2.

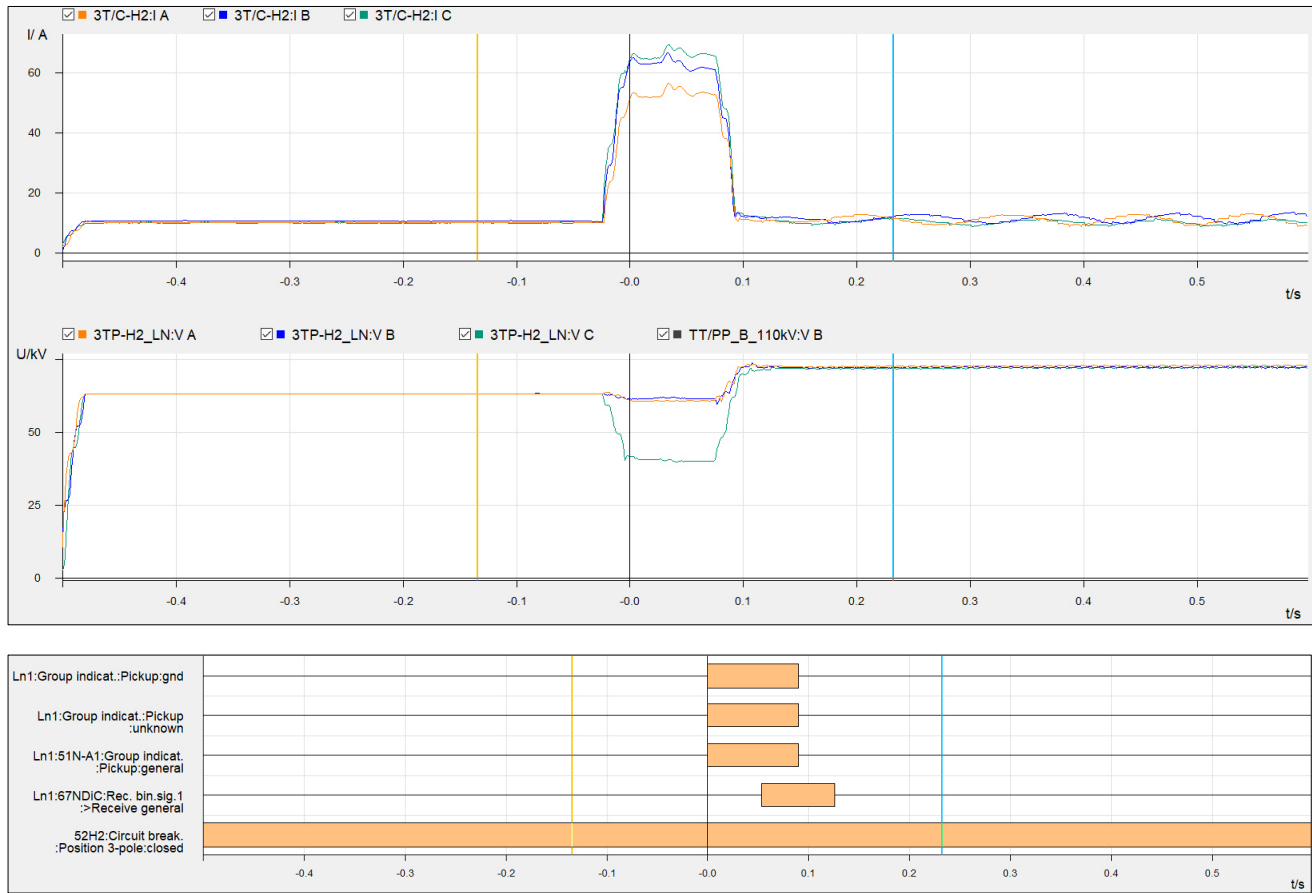
Oscilografía N°3, relé sistema 1 paño H2:

De acuerdo con registro eventos N°3 y oscilografía N°3, en relé diferencial de línea sistema 1 de paño H2 de S/E Cunco, SIEMENS 7SL87, a partir de las 16:25:22.059 (UTC-0) de fecha sábado 24 de octubre de 2020, ocurre la siguiente secuencia de eventos:

- 16:25:22.059 (UTC-0) pick up elemento sobrecorriente residual de tiempo inverso 1, Line 1:50N/51N OC-gnd-A1:Inverse-T 1, numeral 2, registro eventos N°3.
- 16:25:22.113 (UTC-0) bloqueo de elemento 85C, ine 1:85-67N Dir. comp.:85-67N Dir.com, numeral 4, registro eventos N°3.
- 16:25:22.113 (UTC-0) bloqueo elemento 85A, Line 1:85-21Perm.overr.:85-21Perm.over, numeral 5, registro eventos N°3.
- 16:25:22.185 (UTC-0) recepción 85C por elemento 67N desde extremo Melipeuco, Line 1:85-67N Dir. comp.:Rec. bin.sig.1, numeral 6, registro eventos N°1.

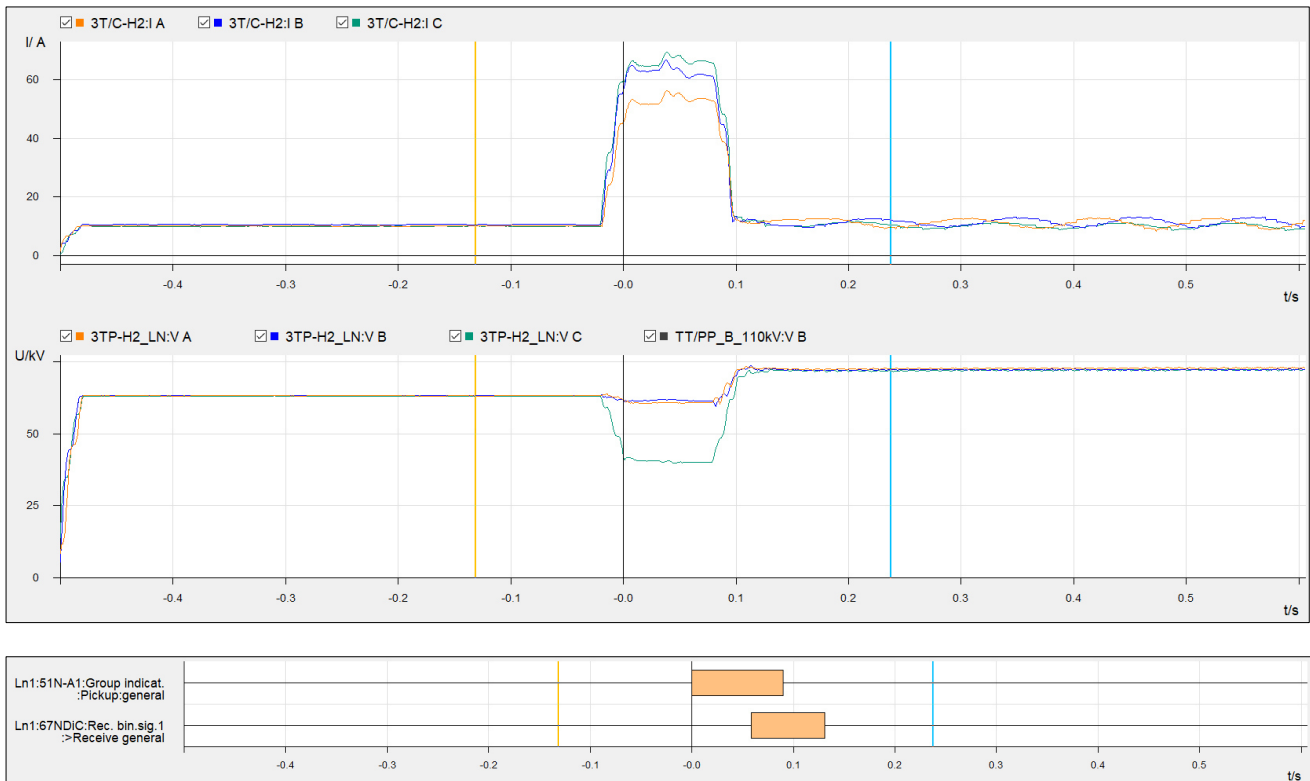
Oscilografía N°3, relé sistema 2 paño H2:

De acuerdo con registro eventos N°4 y oscilografía N°4, en relé diferencial de línea sistema 2 de paño H2 de S/E Cunco, SIEMENS 7SL87, a partir de las 16:25:22.055 (UTC-0) de fecha sábado 24 de octubre de 2020, ocurre la siguiente secuencia de eventos:

- 16:25:22.055 (UTC-0) pick up elemento sobrecorriente residual de tiempo inverso 1, Line 1:50N/51N OC-gnd-A1:Inverse-T 1, numeral 2, registro eventos N°4.
- 16:25:22.055 (UTC-0) pick supervisor de corriente de elemento 85C, indicando dirección hacia atrás, Line 1:85-67N Dir. comp.:85-67N Dir.com, numeral 3, registro eventos N°4.
- 16:25:22.113 (UTC-0) recepción 85C por elemento 67N desde extremo Melipeuco, Line 1:85-67N Dir. comp.:Rec. bin.sig.1, numeral 4, registro eventos N°1.
- 16:25:22.118 (UTC-0) bloqueo de elemento 85C, Line 1:85-67N Dir. comp.:85-67N Dir.com, numeral 8, registro eventos N°4.
