Estudio para análisis de falla EAF 374/2020

“Desconexión de barra 23 kV N°1 de S/E Quellón”

Fecha de Emisión: 06-01-2021

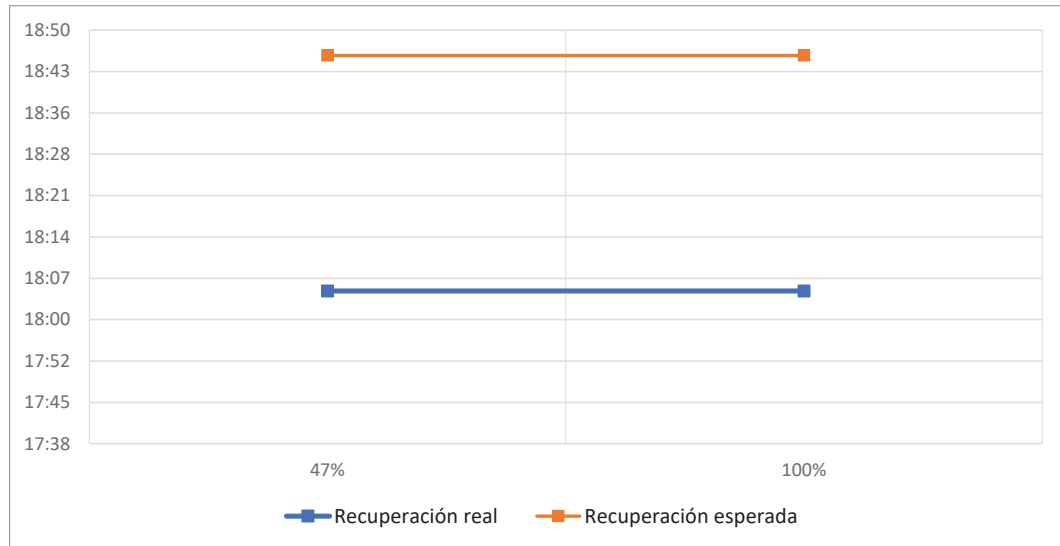
- Curva de recuperación esperada v/s recuperación real.

Se aprecia una diferencia de 41 minutos entre los horarios de recuperación real respecto de los horarios de disponibilidad de la barra primaria respectiva para recuperar consumos. Esta diferencia se debe a la recuperación de los consumos afectados de S/E Quellón a través de redes de media tensión.

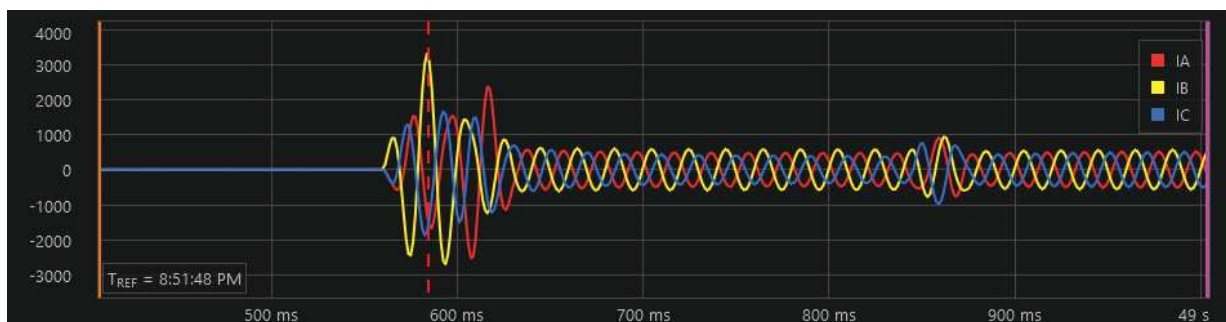
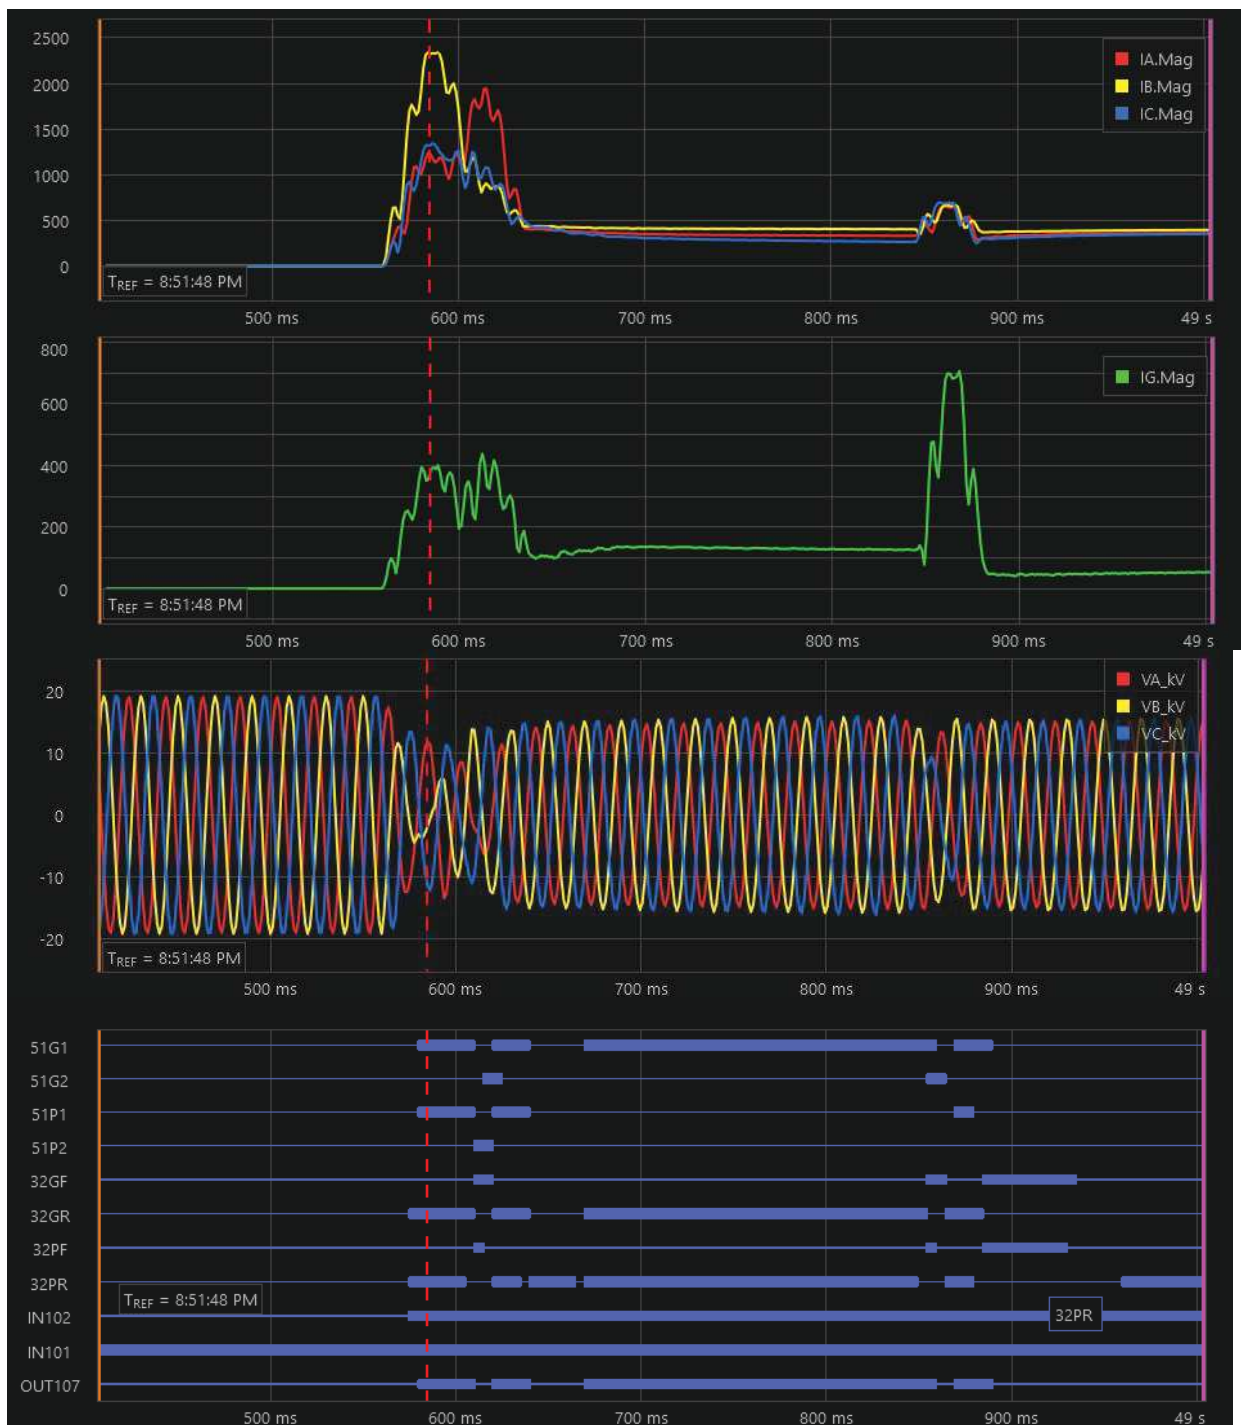
Registro oscilográfico, paño EG1 de S/E Quellón, SEL 351S, 1ra Falla – 1ra oscilografía

A partir del registro oscilográfico se observa sobrecorrientes en las tres fases que alcanzan inicialmente amplitudes en torno a los 2.5 kA-pri durante los primeros tres ciclos de la falla. Coincidente con esta sobrecorriente de fases inicial, se verifica sobrecorriente residual de magnitud 400 A-pri RMS. Luego de la sobrecorriente inicial se observa un periodo estacionario de 200 ms, aproximadamente, de sobrecorriente de amplitud (menor a la inicial) y fase prácticamente constante durante el periodo, coincidente con sobrecorriente residual de magnitud relativamente constante. Posteriormente, se observa durante 1.5 ciclos un aumento en las corrientes de fases y un aumento de la corriente residual. El aumento de la corriente residual es comparativamente mayor que el aumento de las corrientes de fases. Finalmente se observa un nuevo periodo estacionario similar al descrito anteriormente.

Respecto de las tensiones fase-tierra, se observan amplitudes cercanas a los 20 kV de amplitud previo a la falla, durante la falla las tensiones fase-tierra no superan los 15 kV.

A partir del registro de señales digitales se observa que las sobrecorrientes descritas anteriormente son coincidentes con el cierre del interruptor 52E1 de S/E Quellón II (señal IN102), por lo que la falla se encontraría aguas abajo de este. Por otro lado, se observan arranques y desactivaciones sucesivos de los elementos de sobrecorriente de fase y residual direccionados hacia atrás (hacia la barra 23 kV Quellón 23 kV), es decir, 51P1 y 51G2. Coincidente con las activaciones de estos elementos, se observan activaciones y desactivaciones de los elementos de direccionalidad hacia atrás de fase y residual (32PR y 32GR), respectivamente, alternados con activaciones y desactivaciones de los elementos de direccionalidad hacia adelante (32PF y 32GF). Finalmente, coincidente con las activaciones de las etapas de sobrecorriente en dirección hacia la barra Quellón 23 kV (51G1 o 51P1) se observa la activación y desactivación de la señal OUT107, que corresponde a envío de señal de bloqueo para la lógica adaptativa de barra. Al respecto, no queda clara la razón del envío de bloqueo hacia la lógica adaptativa de barras en condiciones de detección de falla hacia la barra 23 kV de Quellón, toda vez que, en tales condiciones, una falla en dicha barra sería retardada producto del bloqueo desde el paño EG1 de la S/E.

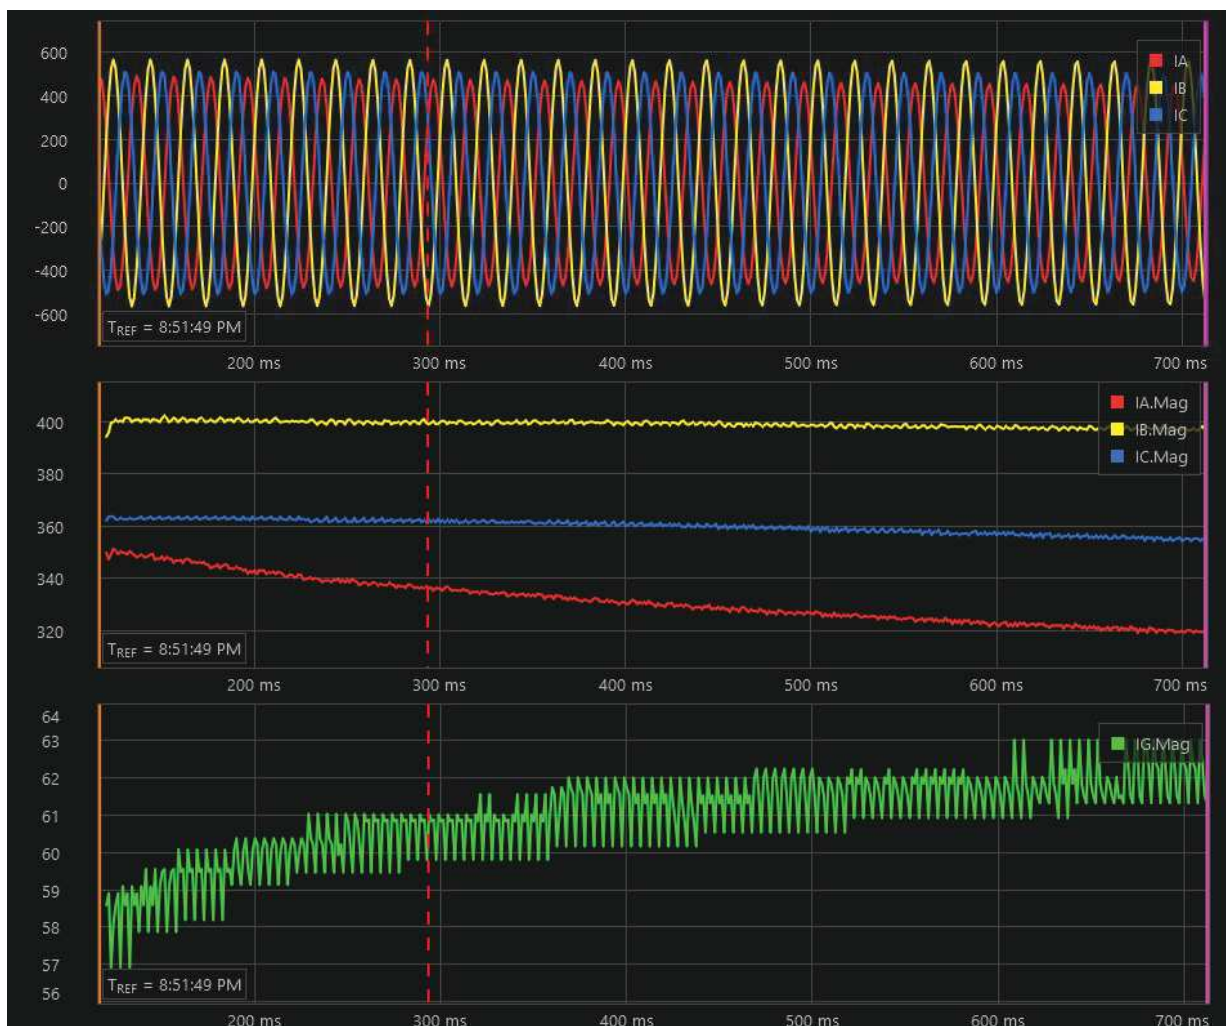
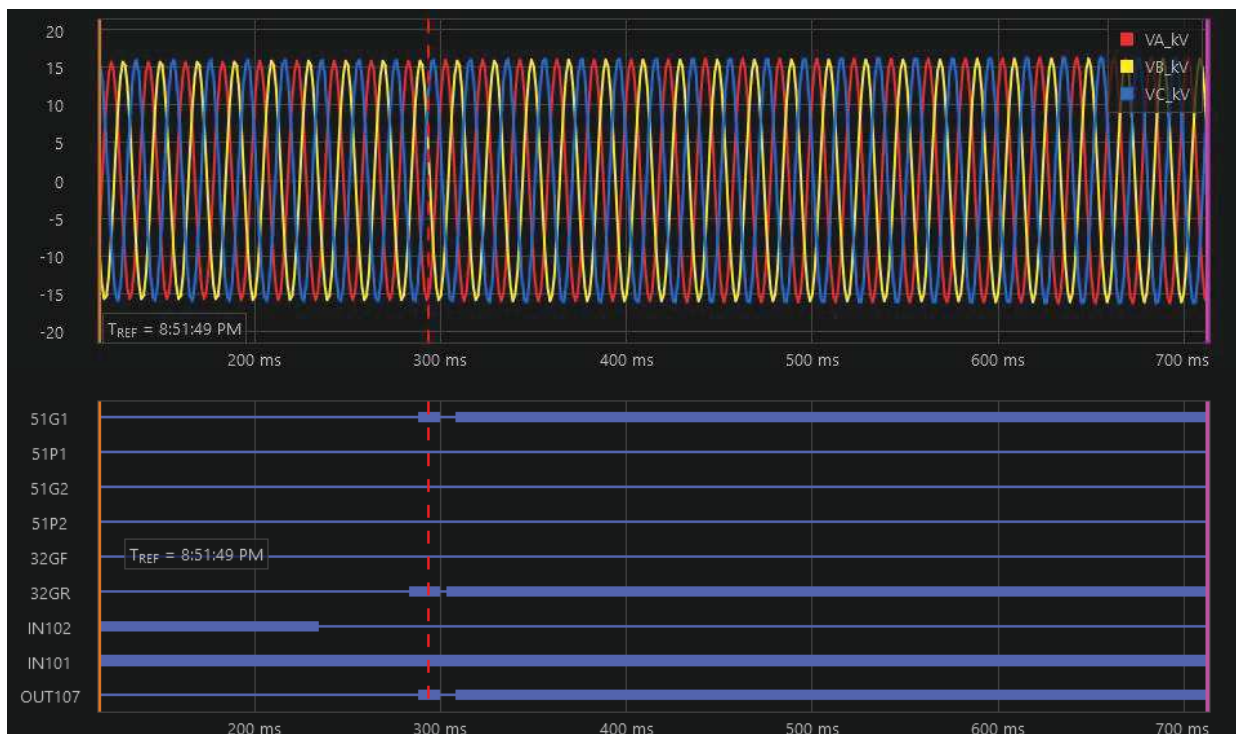
Registro oscilográfico, paño EG1 de S/E Quellón, SEL 351S, 1ra Falla – 2da oscilografía

La oscilografía presentada comienza 100 ms después del último registro de la oscilografía anterior. Se observa en el registro sobrecorriente durante 600 ms en las tres fases de magnitud bajo los 400 A-pri con componente homopolar de magnitud en torno a los 60 A-pri. Las tensiones fase-tierra alcanzan amplitudes en torno a los 15 kV.

A partir del registro de canales digitales se observa la apertura del interruptor 52E1 (señal IN102), no obstante, durante los 450 ms posteriores a la apertura no se observa la anulación de las corrientes de falla, lo que constituiría una inconsistencia.

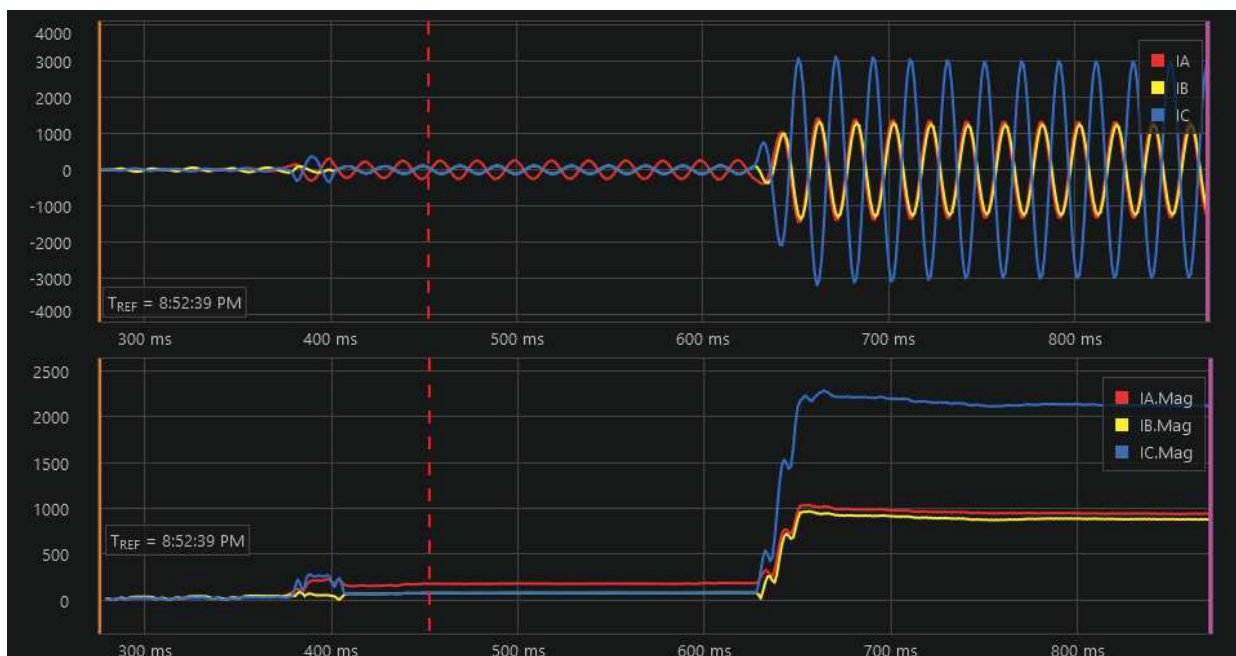
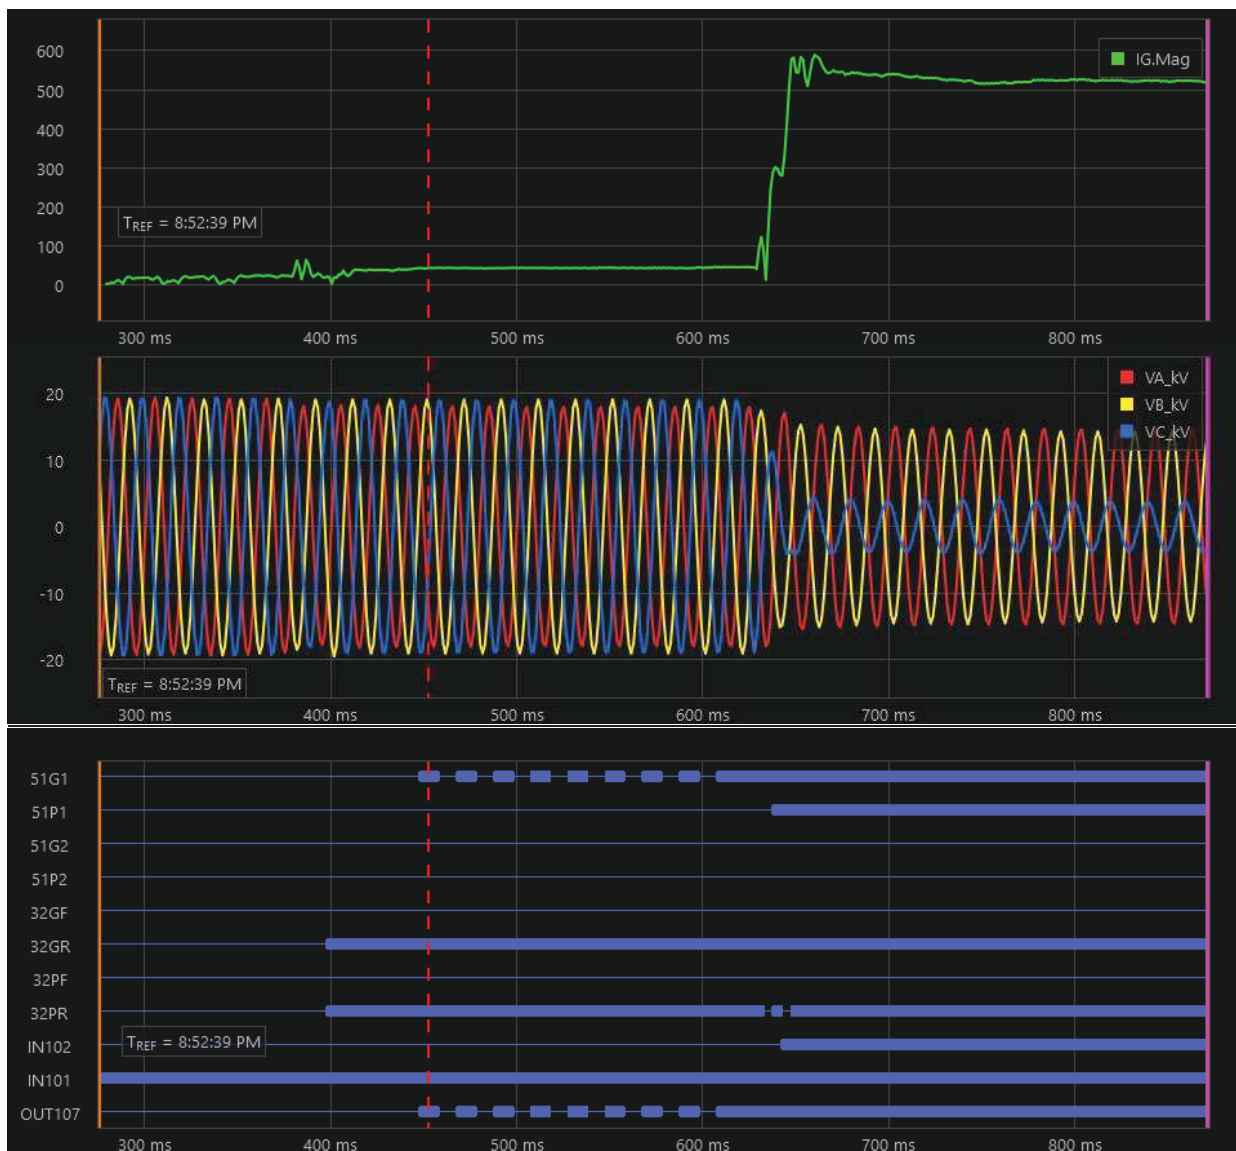
Registro oscilográfico, paño EG1 de S/E Quellón, SEL 351S, 2da Falla – 1ra oscilografía

La presente oscilografía comienza aproximadamente 1 minutos después del último registro de la oscilografía anterior. A partir del registro se observa una pequeña sobrecorriente durante los primeros 100 ms del registro, tanto de fase como residual. En los 250 ms posteriores se observa aumento leve de la sobrecorriente en las tres fases, siendo de mayor valor la de la fase A y estando en fase las corrientes de las fases B y C. Finalmente, (coincidente con el cierre del interruptor 52E1 de S/E Quellón II, señal digital IN102), se observa sobrecorriente en la fase C alcanzando amplitudes de hasta 3 kA-pri, mientras que las fases A y B se encuentran en fase con amplitudes en torno a los 1.2 kA-pri. Esta última parte del registro correspondería a una falla monofásica en la fase C. Las corrientes en fase de las fases A y B corresponderían a las corrientes residuales provenientes de los transformadores conexión Ynd de la central Trincao.

A partir del registro de señales digitales se observan sucesivas activaciones y desactivaciones del elemento 51G1 y los respectivos envíos de bloqueo hacia la lógica de barras del interruptor 52ET1 de S/E Quellón (señal OUT107). Finalmente, coincidente con el cierre del interruptor 52E1 de S/E Quellón II (señal IN102) se observa el arranque de la función de sobrecorriente de fase en dirección hacia la barra 23 kV de S/E Quellón, señal 51P1.

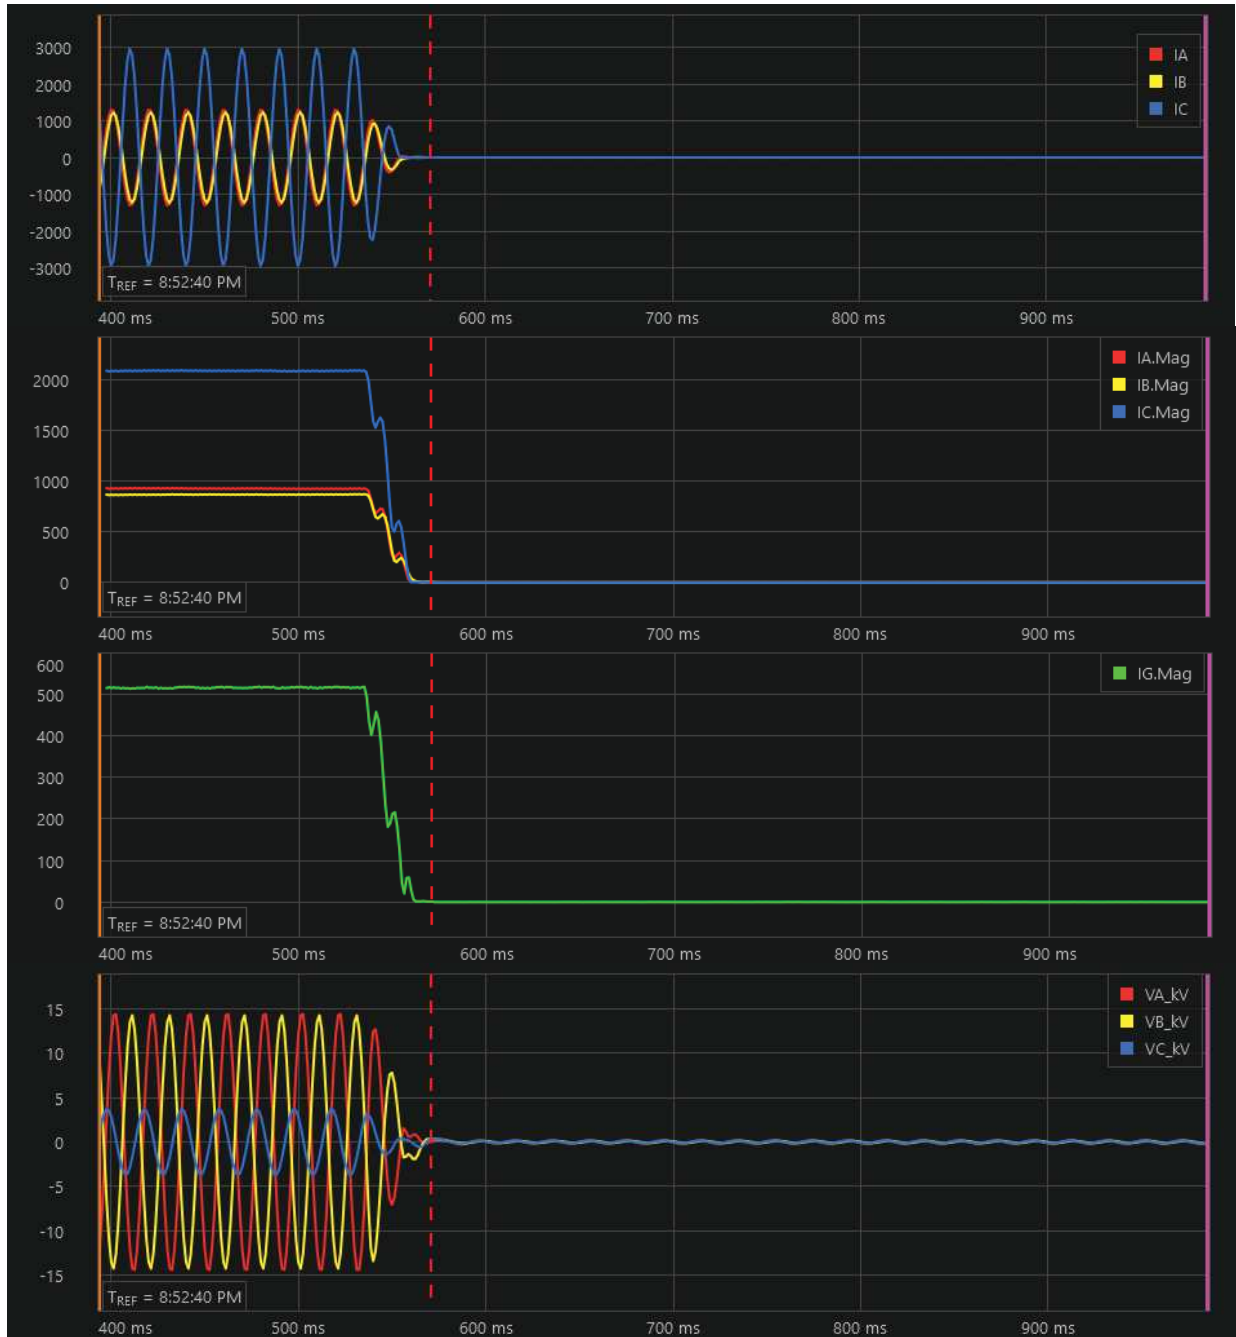
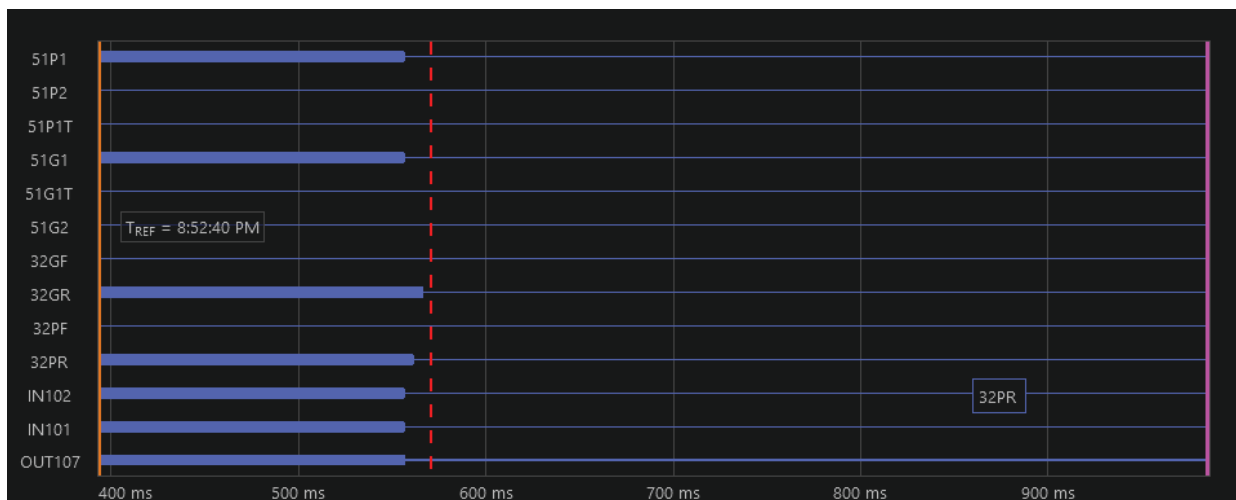
Registro oscilográfico, paño EG1 de S/E Quellón, SEL 351S, 2da Falla – 2da oscilografía

En el registro oscilográfico corresponde a la continuación del anterior. Se observa la extinción definitiva de las corrientes de falla y de las tensiones de barra 23 kV de S/E Quellón. La extinción de las corrientes de falla se produjo por la operación del interruptor 52ET1 de S/E Quellón, cuyo análisis se realiza más adelante.

A partir del registro de señales digitales se observa la desactivación de los elementos de sobrecorriente de fase y residual 51P1 y 51G1. Asimismo, se observa la apertura del interruptor 52E1 de S/E Quellón II, mediante la desactivación de la señal IN102. También se observa la apertura del interruptor 52EG1 de S/E Quellón, mediante la desactivación de la señal IN101.

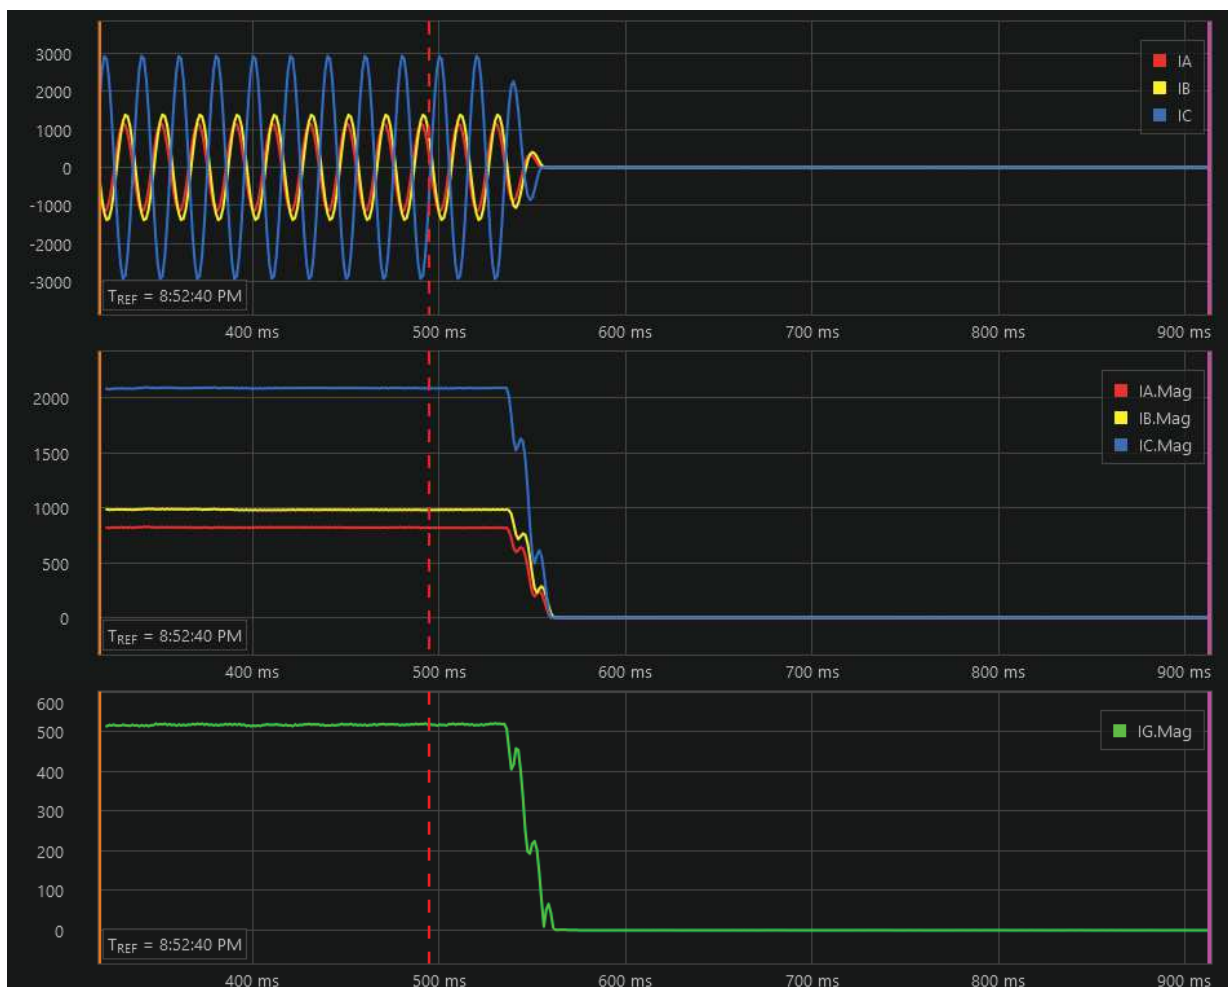
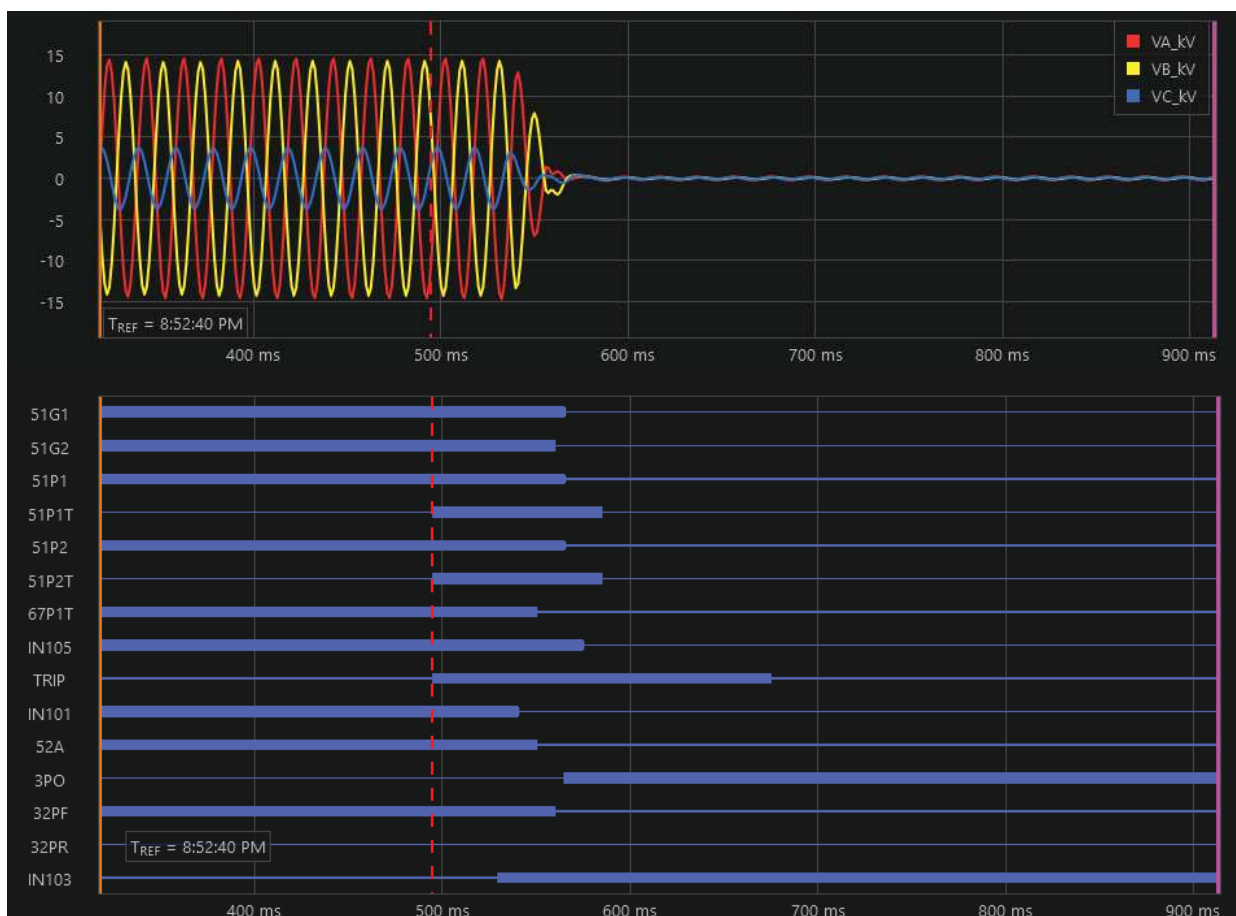
Registro oscilográfico, paño ET1 de S/E Quellón, SEL 351S

Las corrientes y tensiones observadas son consistentes con las observadas en la última parte del registro oscilográfico asociado a la protección del paño EG1 de S/E Quellón. En este caso particular, se observa que la extinción de las corrientes de falla ocurre unos 60 ms después de emitida la orden de apertura del interruptor por parte de los elementos de sobrecorriente de fase de tiempo inverso 51P1T y 51P2T. Por otro lado, se observa la apertura del interruptor 52ET1 de S/E Quellón mediante el cambio de estado de la señal IN101. Cabe mencionar que, de acuerdo con lo indicado por la empresa STS S.A., los ajustes de los elementos 51P1 y 51P2 son idénticos.

Por último, la activación de la señal IN103 da cuenta de la operación del relé maestro de barra N°1 23 kV de S/E Quellón.

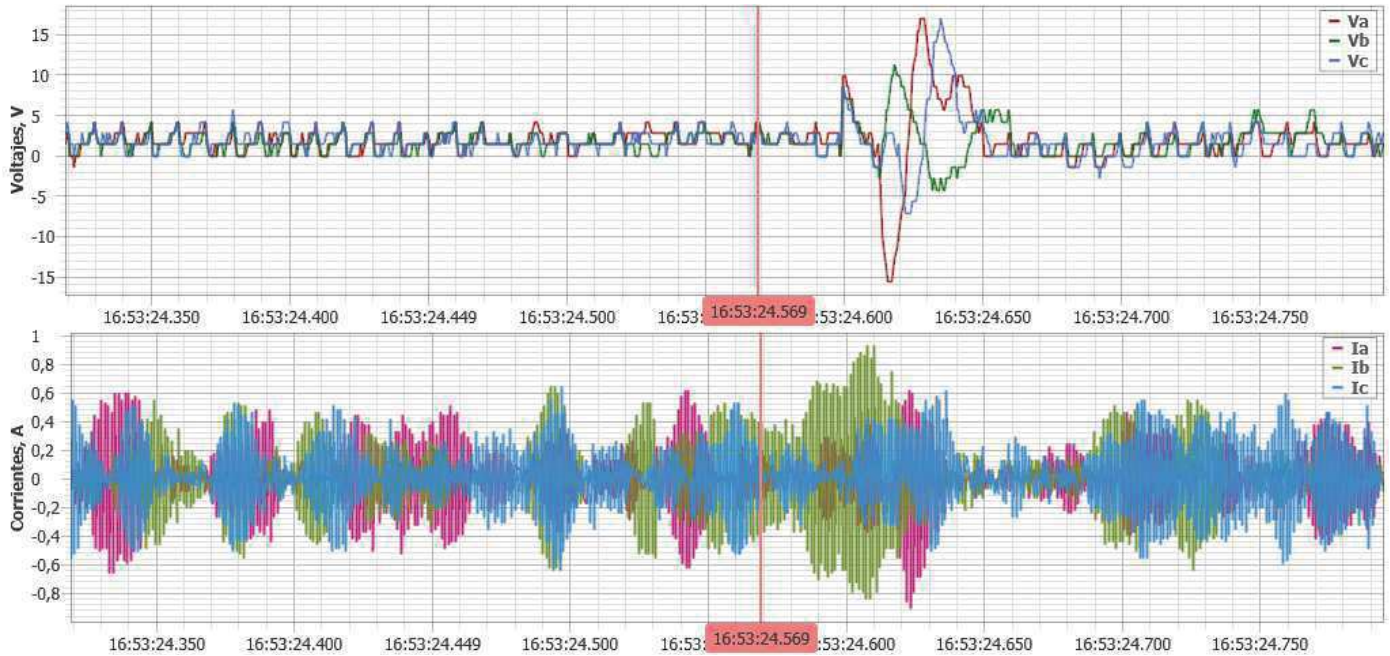
Figura N°3: Registro oscilográfico.

De acuerdo al registro oscilográfico de la figura anterior, correspondiente a la apertura local del reconector 52E1 de la S/E Trincao, el cual se debió a una falla monofásica simultánea a tierra entre los bushing de MT y las masas de los transformadores N°3, 6, 7 y 10, de sus respectivas unidades generadoras.

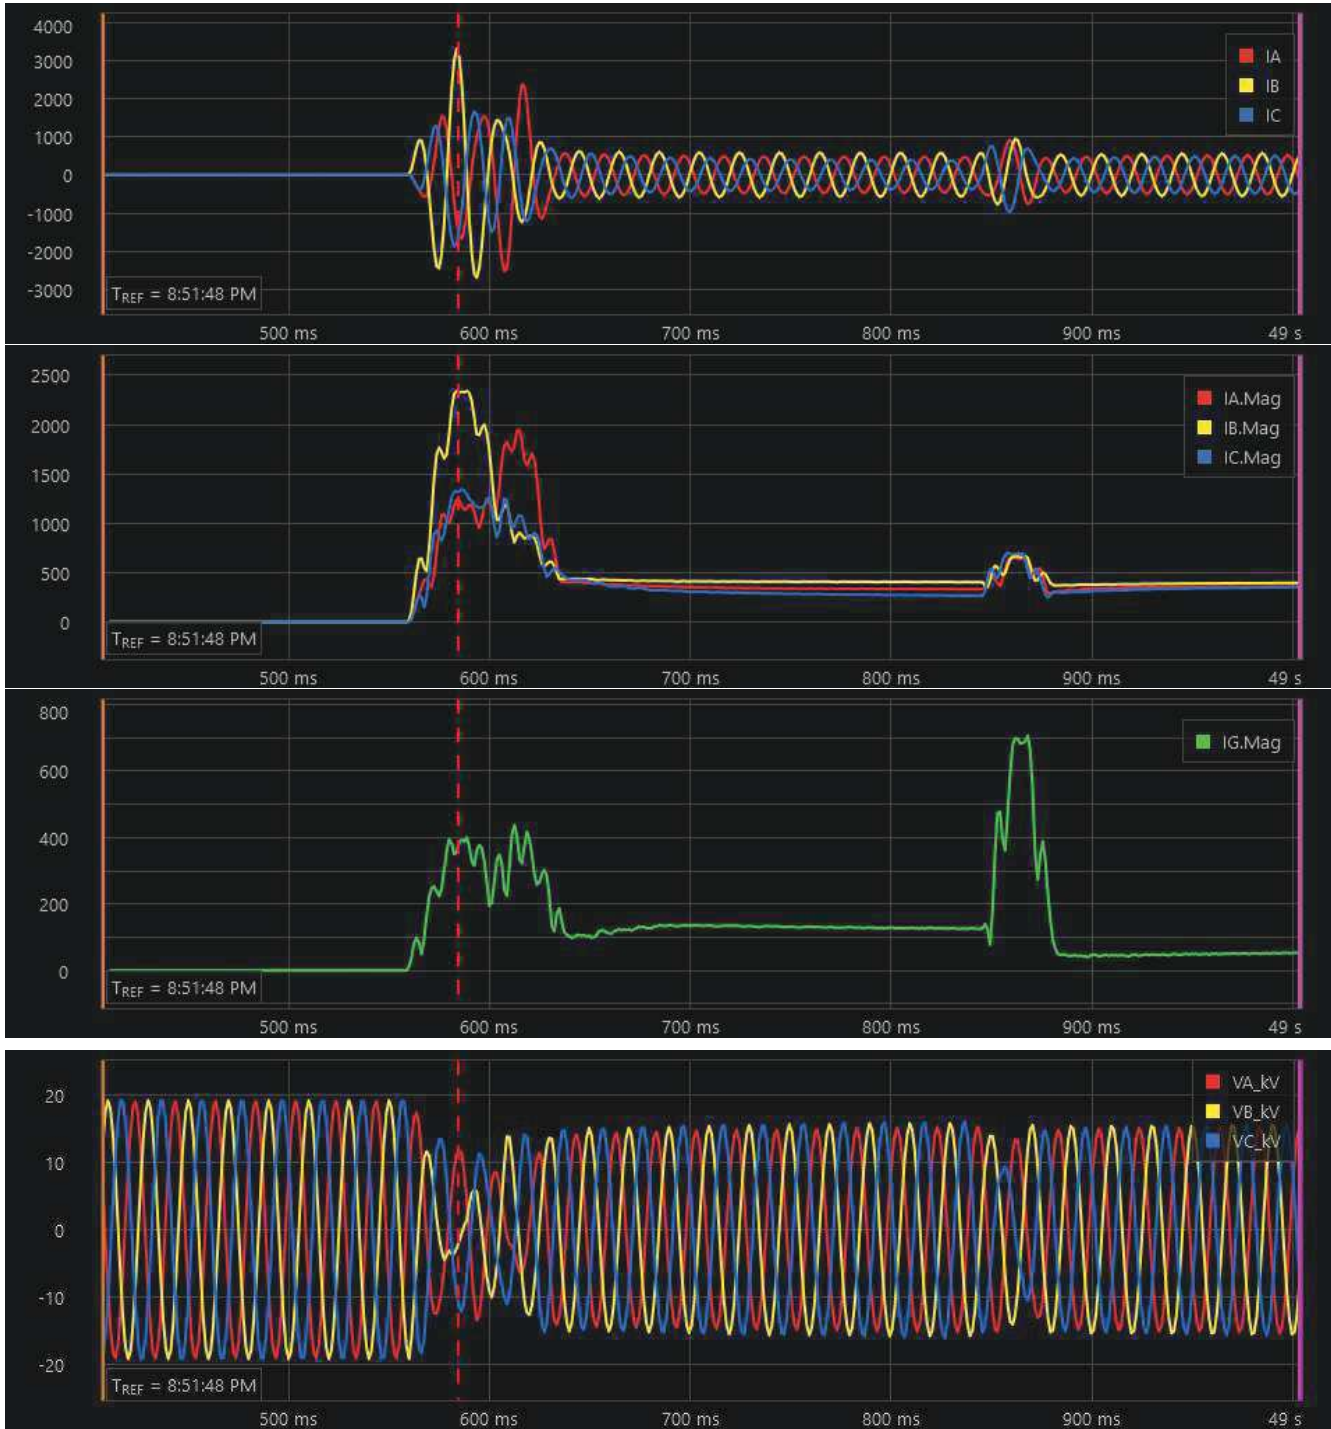
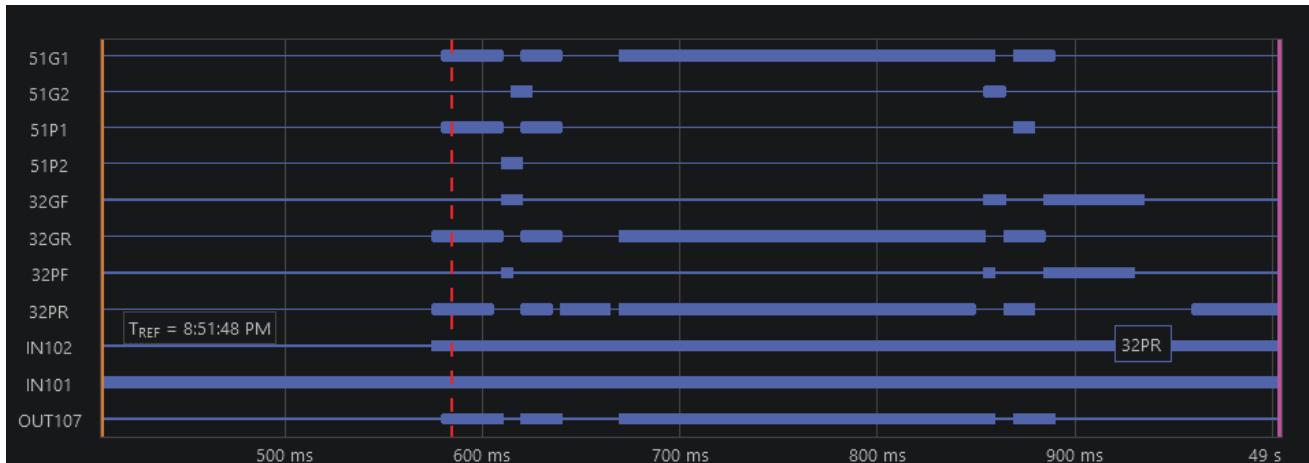
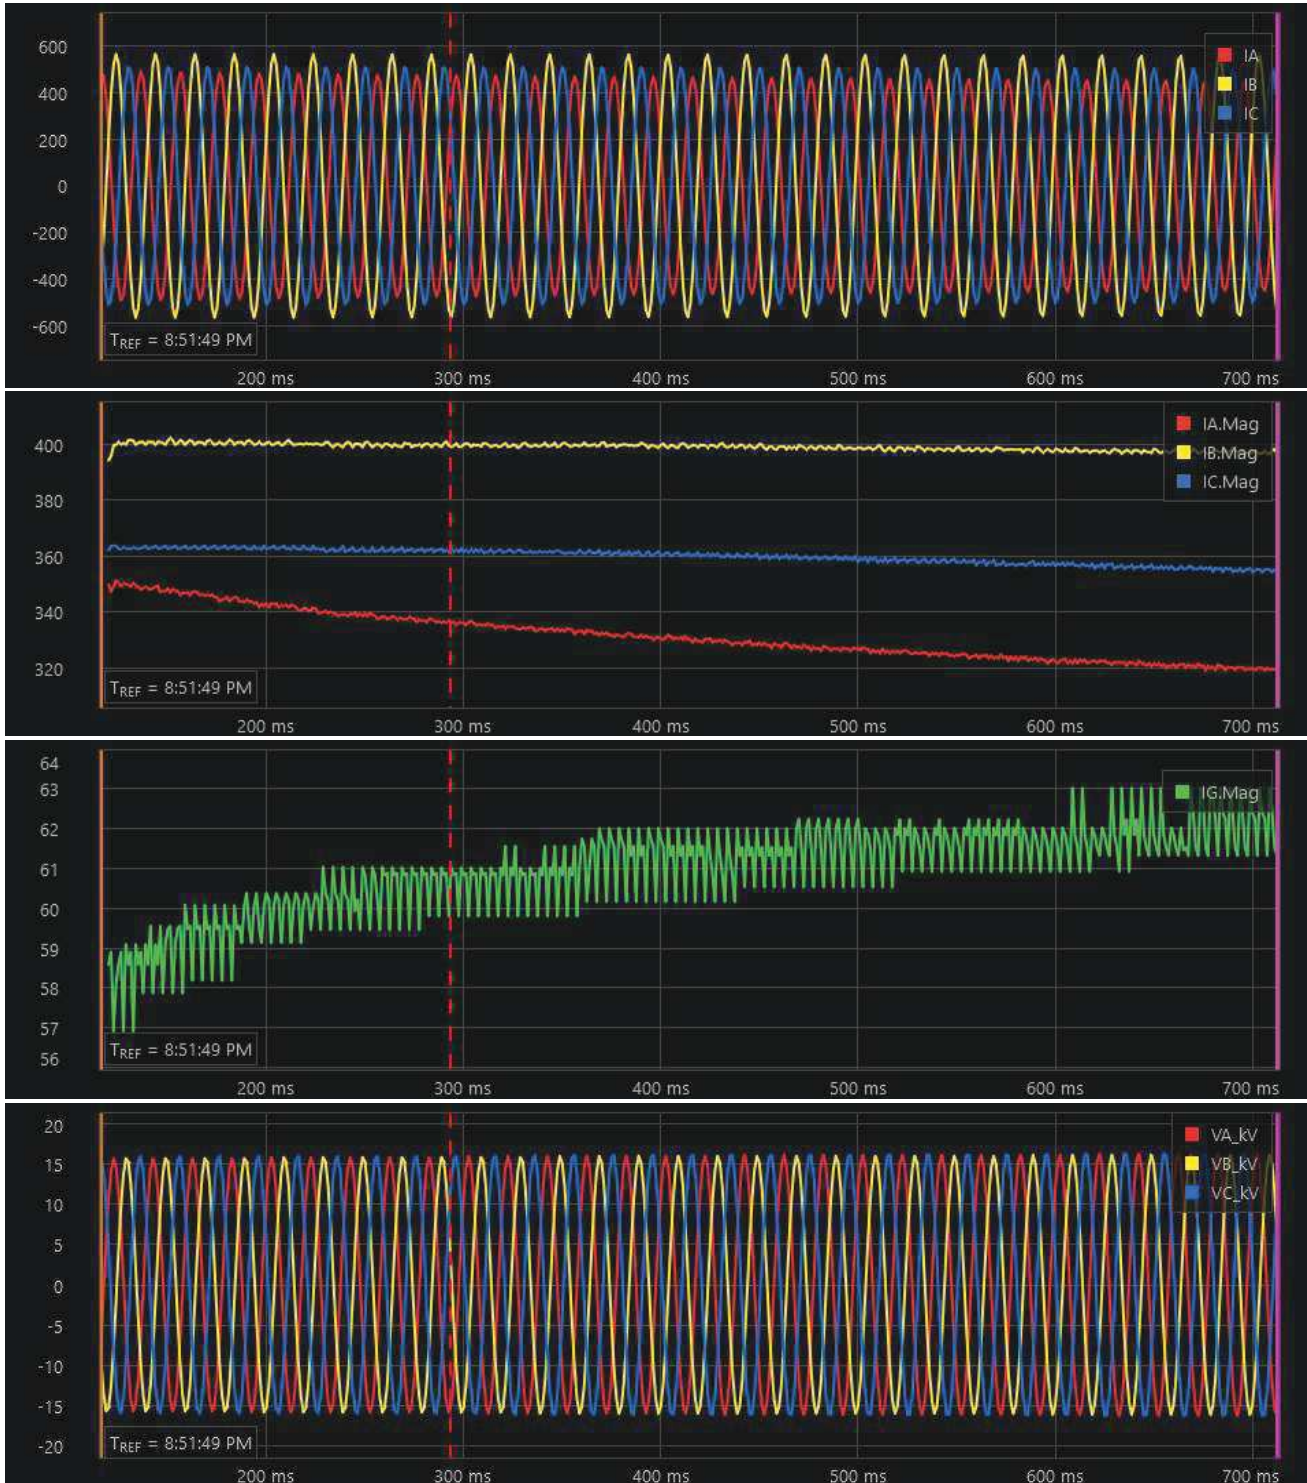
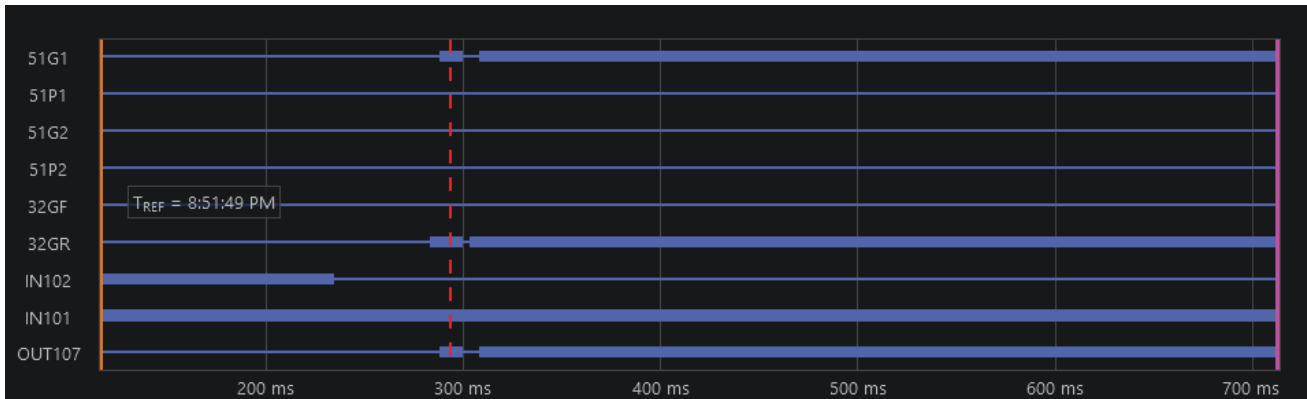
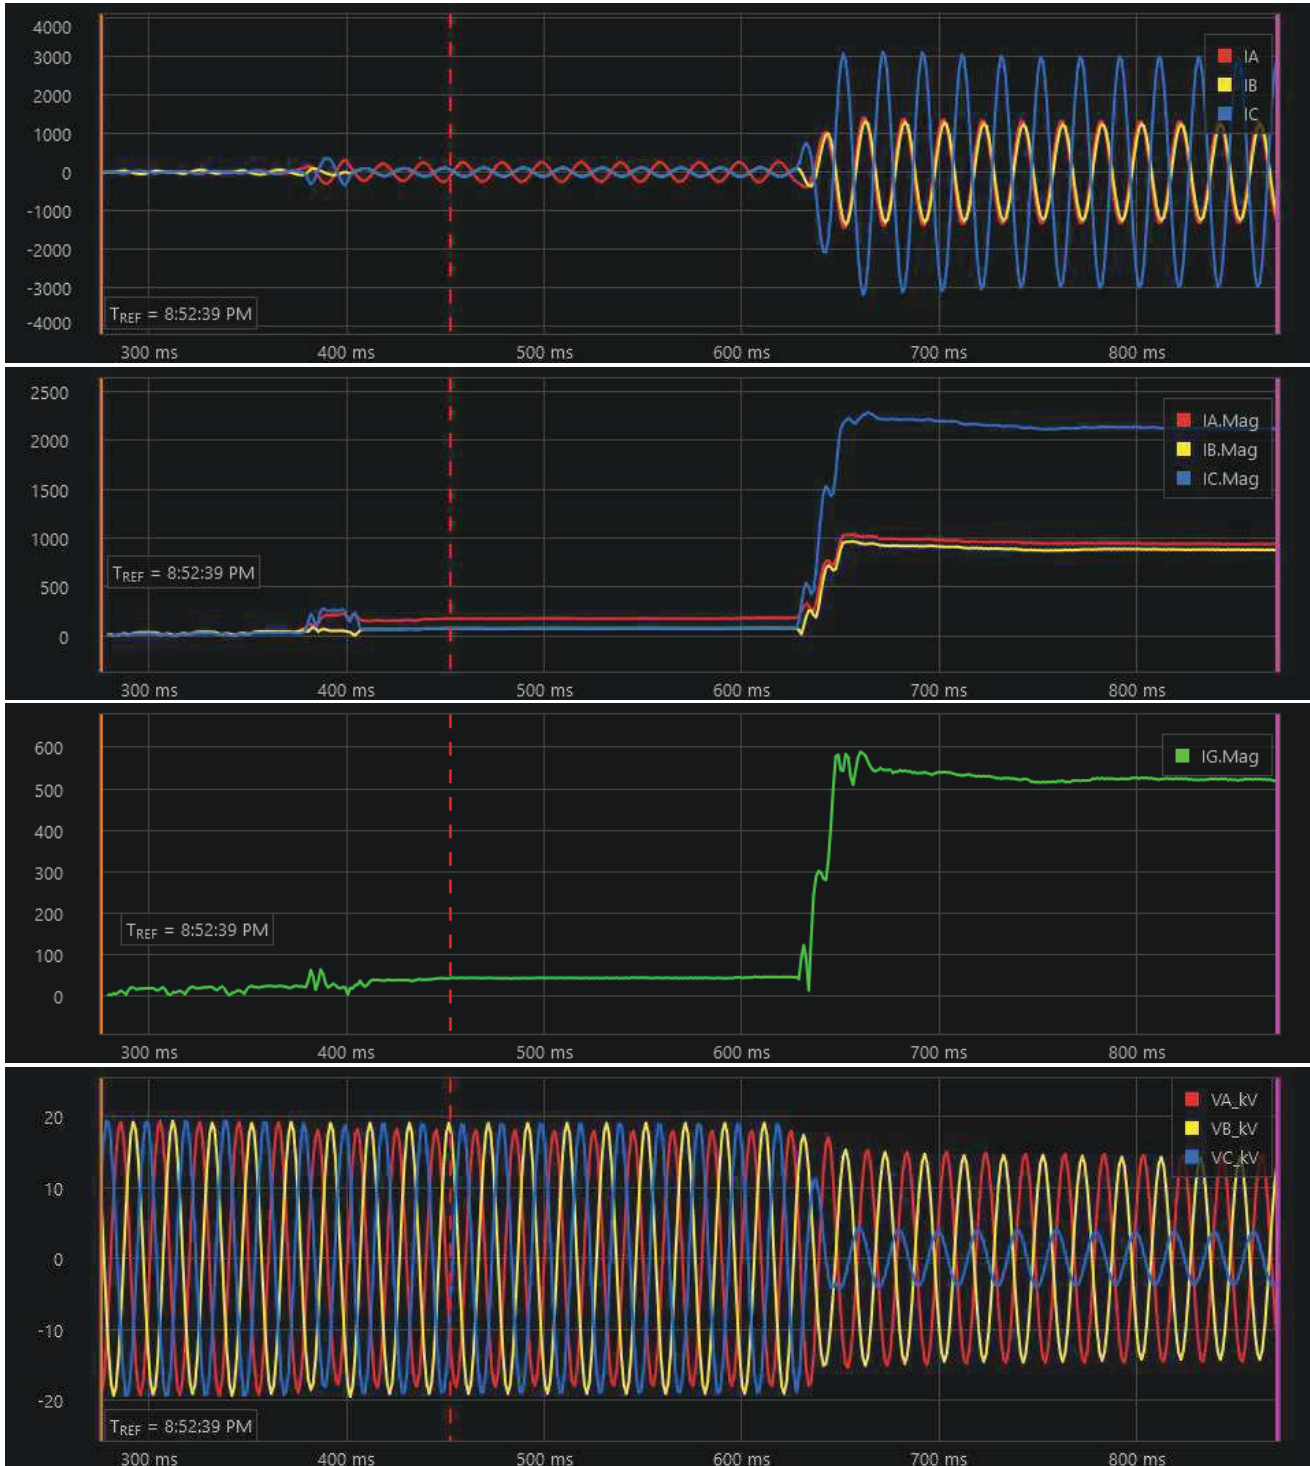
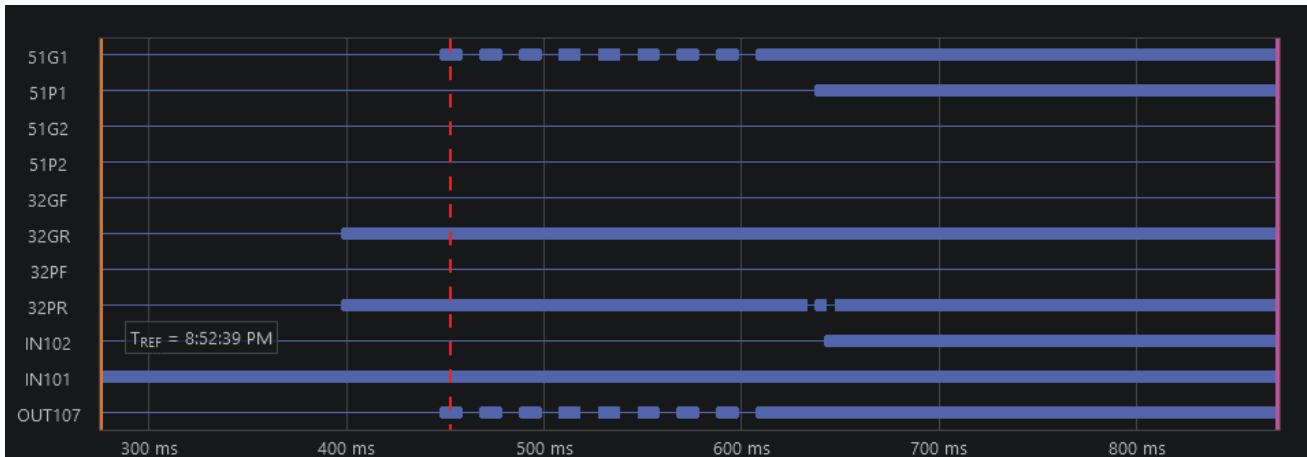
De acuerdo con tabla Registro de evento N°2 y Oscilogramas N°5 al N°8, en relé sobrecorriente 51/51G-EG1, modelo SEL-351S, correspondiente a protección de Línea 23 kV correspondiente a Central Trincao, en SE Quellón, a partir de las 20:51:48,576 horas (UTC-0) de fecha lunes 14 de diciembre de 2020, se producen los eventos los cuales se detallan a continuación:
