Estudio para análisis de falla EAF 376/2020

“Desconexión forzada transformador N°1 66/15 kV de S/E San Pedro”

Fecha de Emisión: 07-01-2021

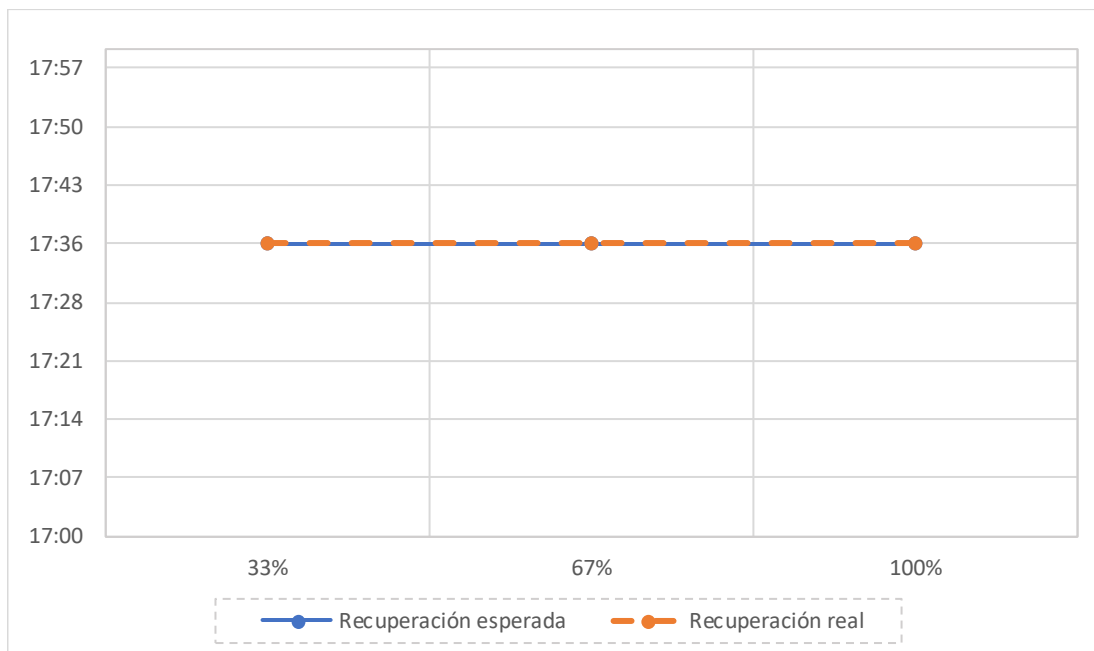
- Curva de recuperación esperada v/s recuperación real.

No se aprecian diferencias entre los horarios de recuperación esperada y recuperación real de los consumos afectados.

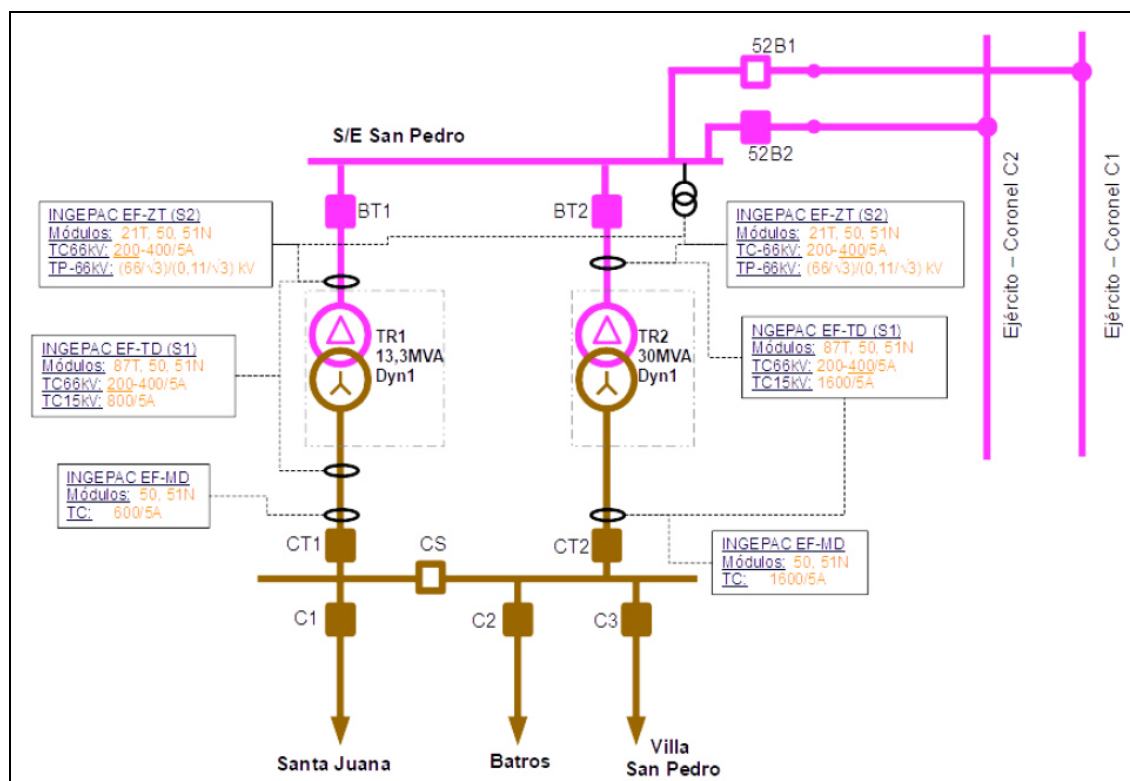
Diagrama simplificado de las instalaciones previo a la falla

Durante el transcurso de trabajos programados asociados a las SD N°2020096496 y N°2020096488, el transformador N°2 66/15 kV de S/E San Pedro se encontraba fuera de servicio (abiertos interruptores 52BT2 y 52CT2), con la barra 15 kV N°2 energizada desde la barra 15 kV N°1 a través del interruptor 52CS.

De acuerdo con lo señalado por CGE S.A., en su informe de falla de 48 horas, el cierre manual del interruptor 52BT2 provocó la desconexión forzada del transformador N°1 66/15 kV por la operación de su protección diferencial y la apertura del interruptor 52CT2, por lo cual, se presume que previo a la desconexión forzada del transformador N°1 66/15 kV, el interruptor 52CT2 se encontraba cerrado.
