## Estudio para análisis de falla EAF 377/2020

### "Falla en línea 66 kV Tap Nueva Victoria - Llamara"

Fecha de Emisión: 07-01-2021

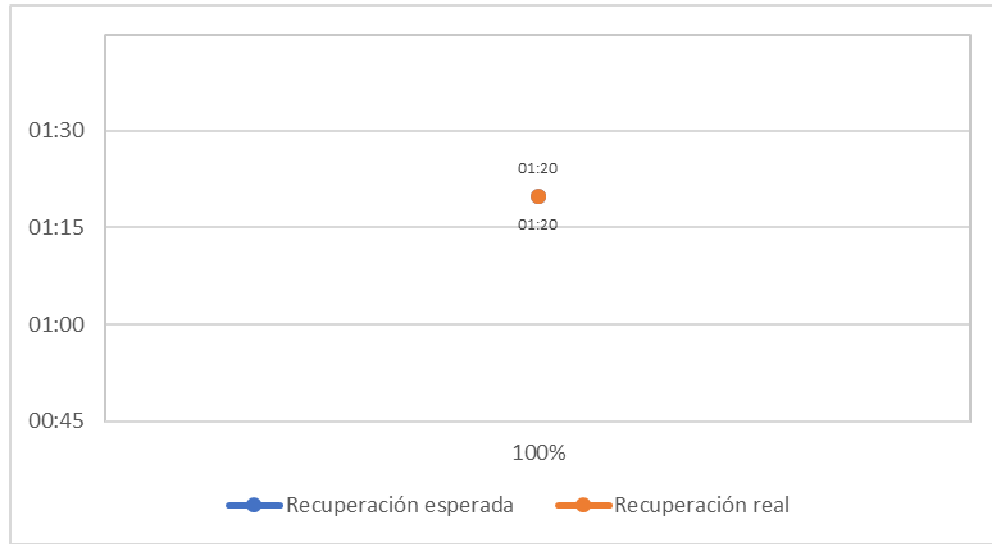
No se aprecian diferencias entre los horarios de recuperación real respecto de los horarios de disponibilidad de la barra primaria respectiva para recuperar la totalidad de los consumos afectados.

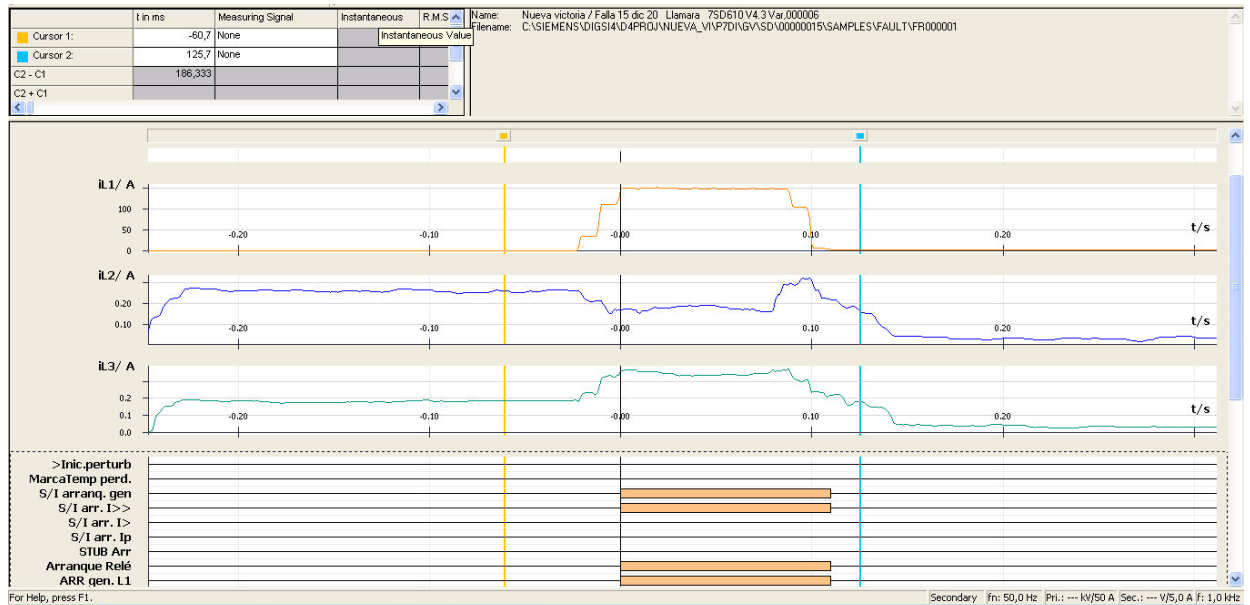
En el registro oscilográfico precedente, se observa la aparición de una sobrecorriente por la fase A, por lo que se concluye la presencia de una falla monofásica en la mencionada fase.

En el registro de eventos se observa, en primera instancia, la activación del elemento de distancia residual (*Prot.dist. arranque fase L1-tierra*), el cual se desactiva luego de 86 ms, sin que llegara a operar. Además, se observa que después de 96 ms de iniciado el evento, con la falla ya despejada y por un lapso de 20 ms, los elementos de distancia se mantuvieron bloqueados, en tanto que los elementos de emergencia se encontraron activados.

En el registro de eventos, se observa que, para esta falla la protección calculó una reactancia de falla negativa. Por este motivo, de acuerdo con un análisis entregado por SQM S.A., presente en el Anexo N°6 de este informe, la impedancia de falla calculada no entró en la zona 1 del elemento de distancia, por lo que no se produjo su operación.

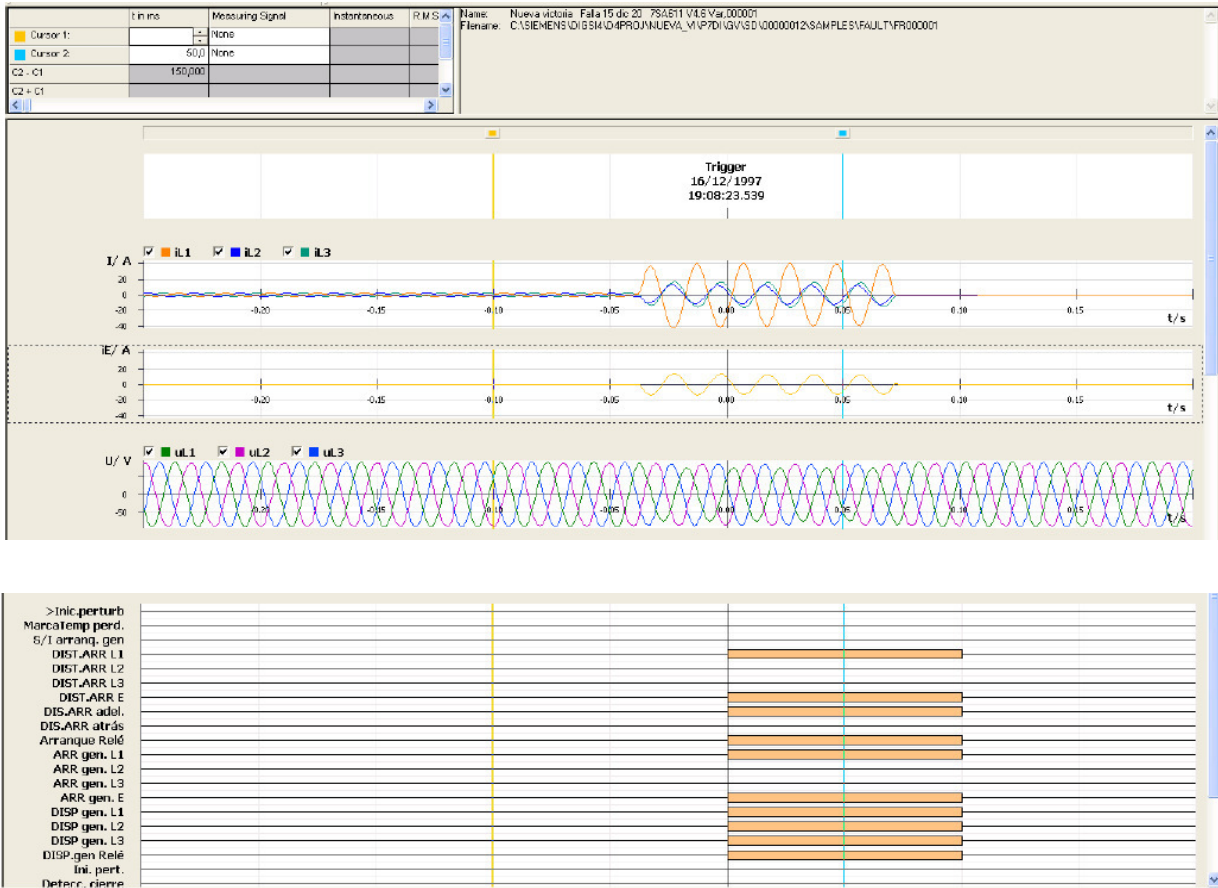
En el registro oscilográfico precedente, se observa la aparición de una sobrecorriente por la fase A, un descenso en la tensión respectiva y la aparición de una corriente residual, por lo que se concluye la presencia de una falla monofásica en la mencionada fase. Se hace notar que la diferencia entre la corriente de la fase fallada con las otras dos fases es mucho menor a la observada por las protecciones del paño B2 de S/E Tap Off Nueva Victoria.

Tanto en el registro de señales digitales como en el registro de eventos, se observa la activación del elemento de distancia residual en zona 1 (*DIST.ARR L1* y *DIST.ARR E* en el registro de señales digitales, *Prot.dist. arranque fase L1-tierra* en el registro de eventos) y su operación en tiempo instantáneo (*DISP.gen Relé* en el registro de señales digitales, *Prot.distancia disparo tripolar* en el registro de eventos), de acuerdo con sus ajustes. El tiempo de apertura del interruptor fue de aproximadamente 70 ms.

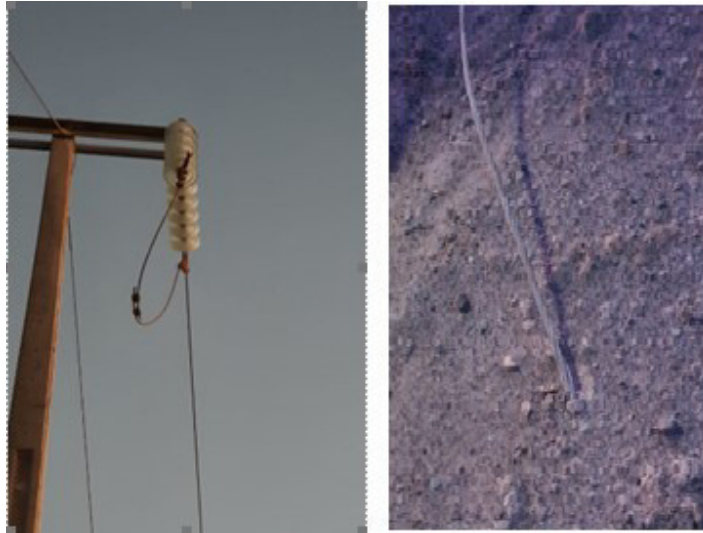
La empresa SQM S.A. señala que la causa de este evento fue el corte del conductor de la fase A en la estructura N°10 de la línea 66 kV Tap Off Nueva Victoria - Llamara, por fatiga de material en grampa de anclaje.

1.- Conductor Alliance cortado en poste N°10.

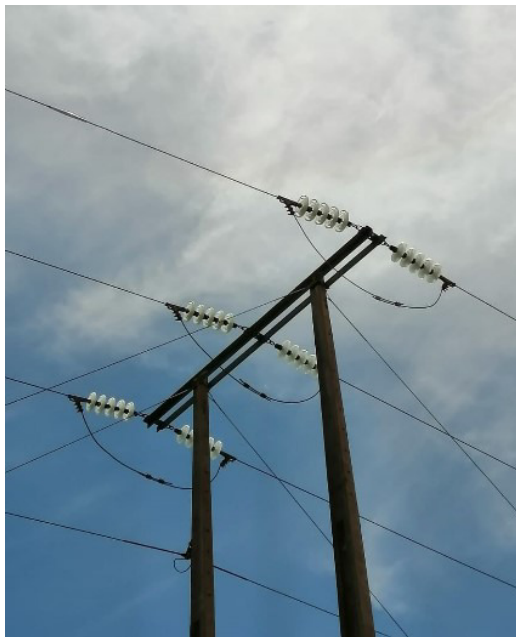
2.- Línea 66 KV, conductor Alliance reparado.

La empresa SQM S.A., indica que se reemplazó el conductor dañado de la línea 66 KV Tap Off Nueva Victoria - Llamara, realizando la unión con dispositivo de acoplamiento. Además, el día 17 de diciembre 2020, en Tap Off Nueva Victoria se realizó mantenimiento y pruebas de funcionamiento de las protecciones y revisión de ajustes con ensayos de comportamiento ante fallas.

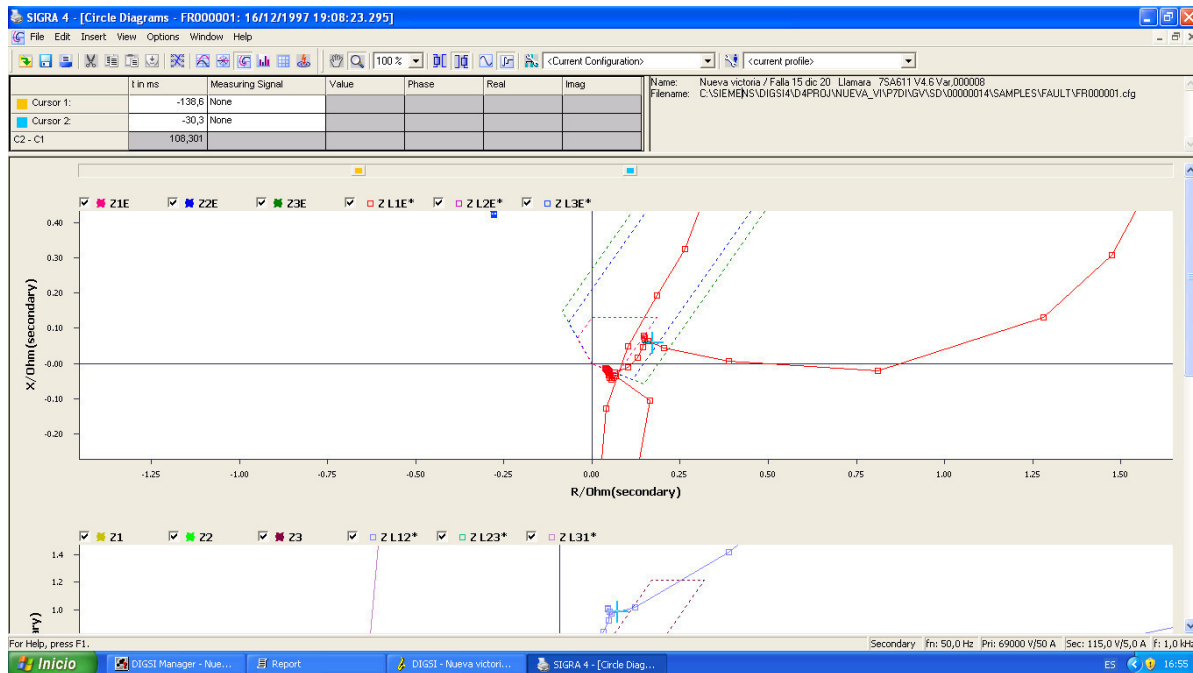
La evolución de la falla muestra que la impedancia de la fase 1 se acerca al límite de detección de la zona de ajuste, sin alcanzar a hacerla operar, debido al ángulo de corte de la detección hacia adelante en el cuarto cuadrante, según se muestra en la figura siguiente.

La característica direccional de la protección muestra que el ángulo de detección de falla hacia adelante es de  $-22^\circ$  (valor fijo), lo cual es seguro y recomendable para la mayoría de los casos de aplicación.

Pero en este caso particular y por el tipo especial de falla, la impedancia equivalente no alcanzó a ingresar completamente en la zona 1 de operación.

De acuerdo con los análisis efectuados, la falla en la línea Nueva Victoria – Llamara 1x66 KV provocó la operación correcta de las protecciones de acuerdo con sus ajustes. Por razones del comportamiento capacitivo de la falla y de las características de direccionalidad fija de la protección de distancia de la línea fallada, no se detectó en la zona instantánea, donde cabe señalar que no es posible aumentar la cobertura de dicha direccionalidad, a no ser que la protección sea cambiada por otra con control direccional o un ángulo mayor o igual que 30°.

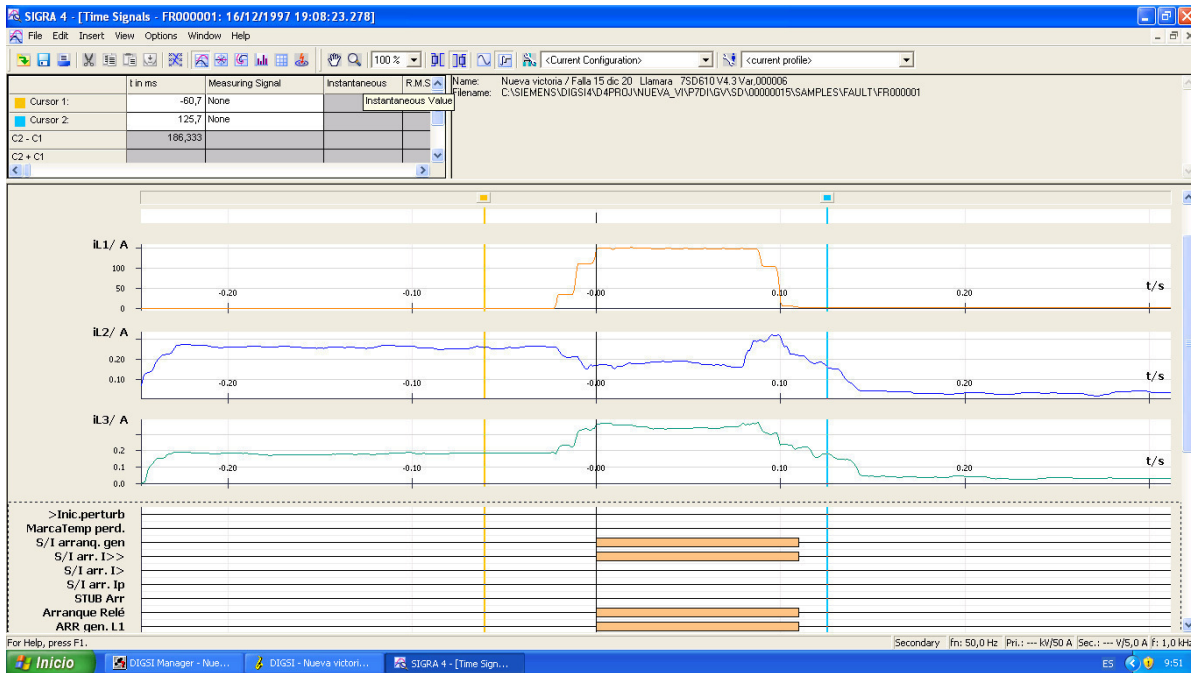
Para esta protección, se puede apreciar que la corriente detectada supera el umbral de arranque de la función de corriente de emergencia, la cual podría haber operado en los tiempos establecidos como exigencia normativa.

Lo anterior se puede corroborar con los registros de las señales binarias controladas. Es importante destacar que este relé en particular se encuentra operando como una función de sobrecorriente.

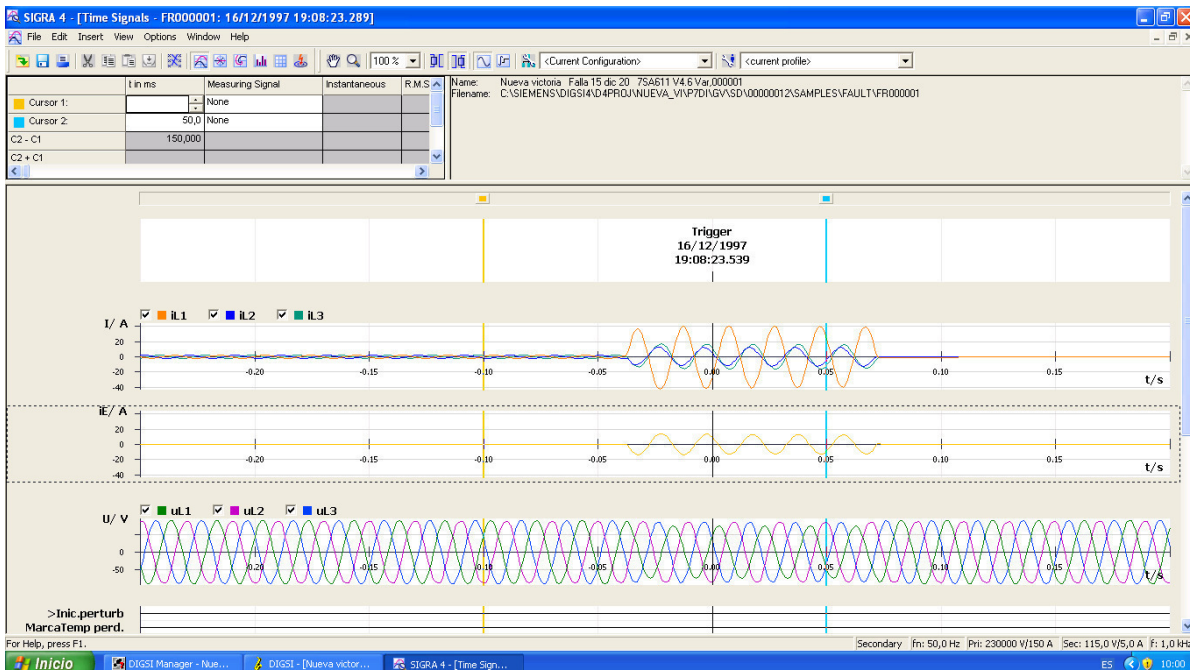
Para este registro se puede apreciar que la falla es detectada en la misma fase y su magnitud es tal que provoca la operación de la protección forma instantánea. Esto se puede observar también en las señales registradas en la misma oscilografía (aunque con un año diferente sólo por efecto del estampado de fecha y hora, que es necesario corregir).

Respecto de la operación de la protección de distancia del Tap-Off de 220 KV, debido a los ajustes de cobertura completa de la impedancia del transformador en forma instantánea, el criterio, si bien es conservador para asegurar el despeje de las fallas del transformador en forma instantánea y debido a que es el activo más importante de la instalación, trae como consecuencia que eventualmente detecte (y despeje) fallas en algunas instalaciones del lado de 66 KV, con una descoordinación aparente. En la práctica, esto no es una situación crítica para las instalaciones de SQM, dado que además no existen instalaciones de terceros involucrados.
