## Estudio para análisis de falla EAF 380/2020

### “Desconexión forzada de barra 13.2 kV de S/E Cholguán”

Fecha de Emisión: 12-01-2021

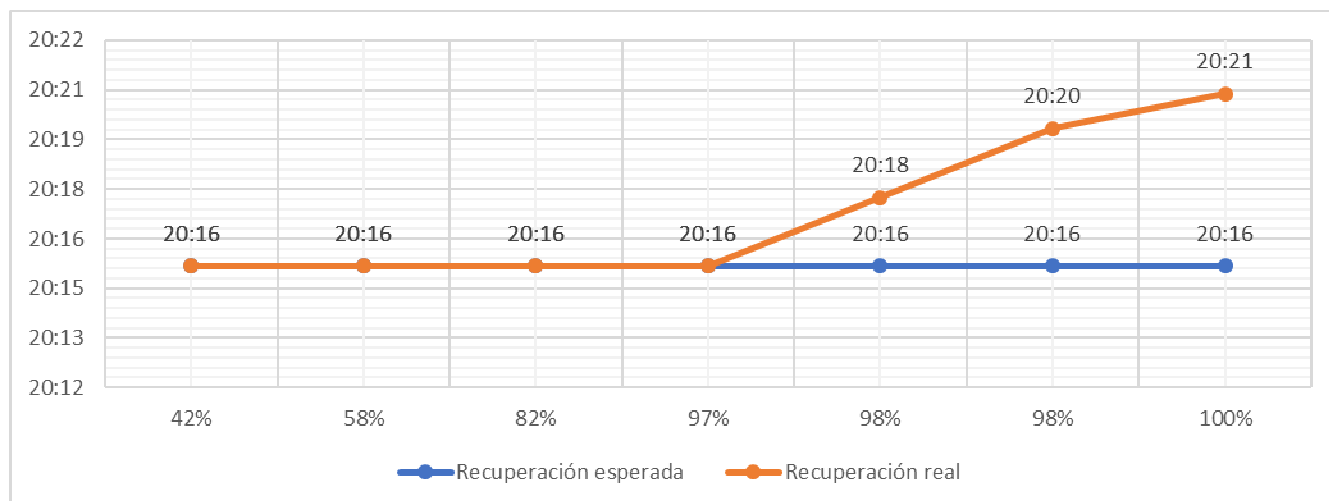
Curva de recuperación esperada v/s recuperación real.

Se observa que la recuperación real de los consumos afectados se produce a partir de la energización de la barra 13.2 kV de S/E Cholguán (cierre del interruptor general de barra 13.2 kV 52CT1). Adicionalmente, para el alimentador 52C1 Yungay, se recuperaron consumos por partes y en forma posterior a la energización de la barra, a través del cierre de reconectores asociados a dicho alimentador.

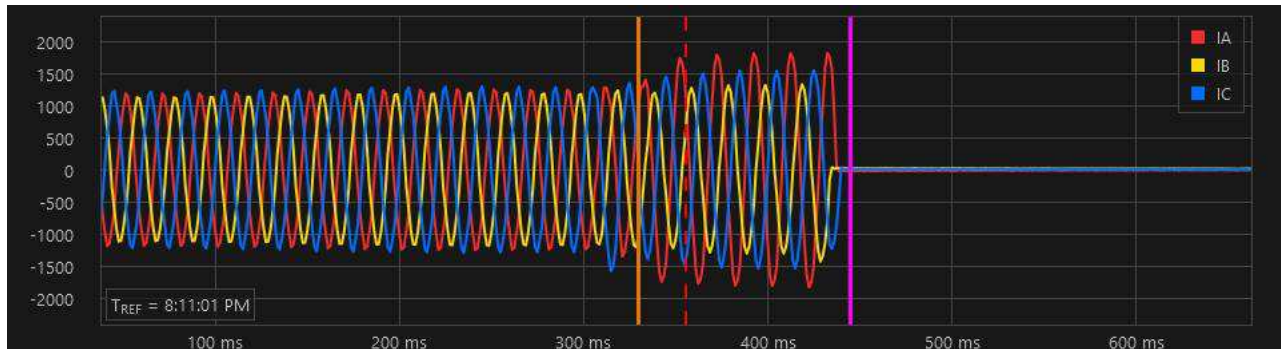
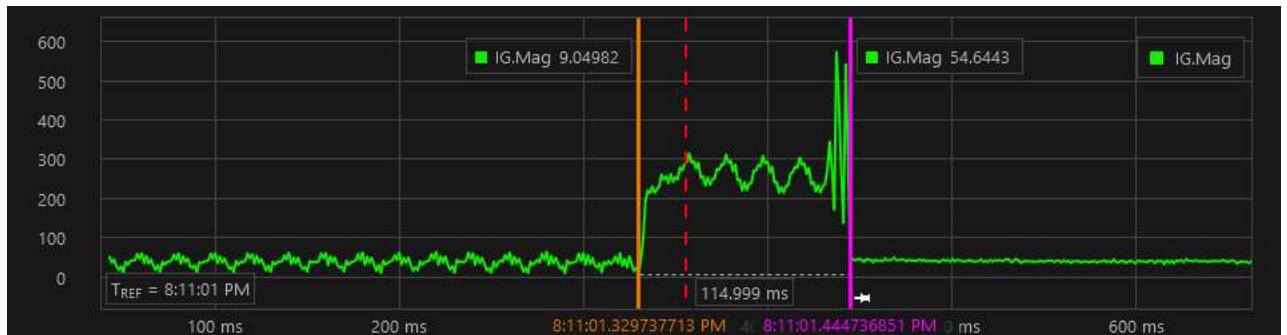
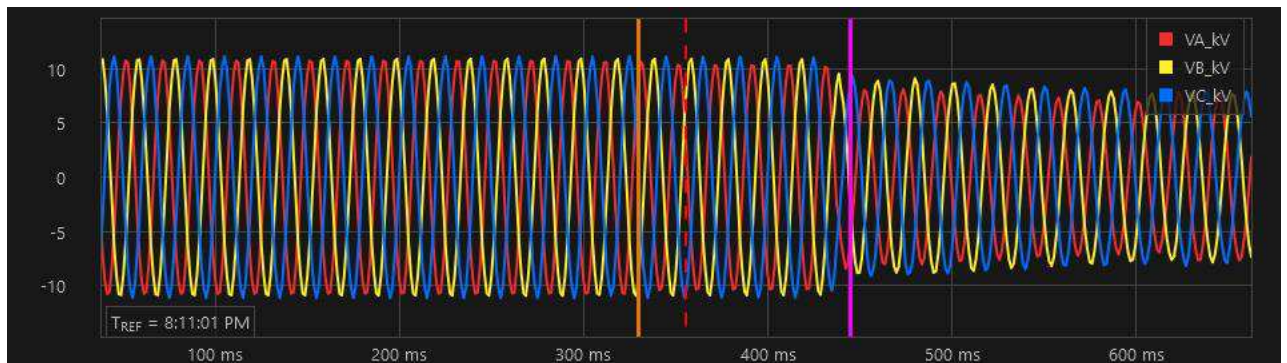
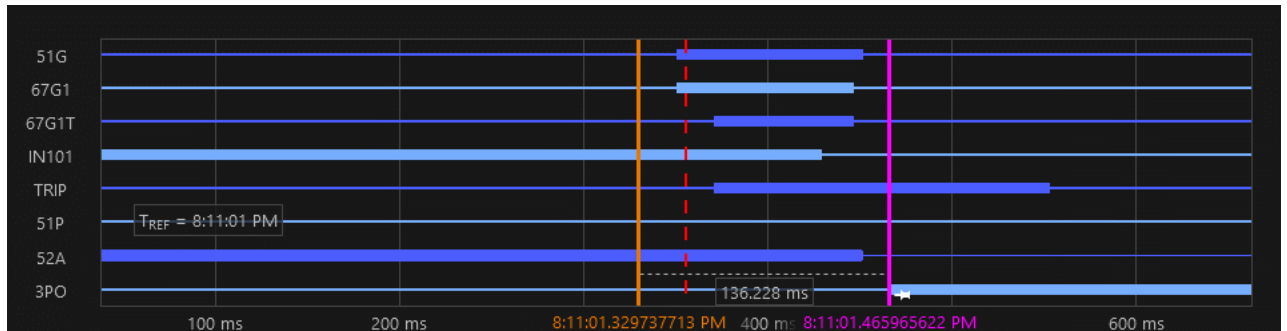
En el registro oscilográfico se observa la falla con la presencia de una leve sobrecorriente en la fase "A", con una componente residual. Por otro lado, se observa el detrimento de la tensión en la fase "A". Además, se observa que la duración del evento visto desde esta protección es de aproximadamente 115 ms.

En el registro de señales digitales se observa el arranque de las funciones de protección de sobrecorriente residual de tiempo inverso (51G) y sobrecorriente residual de tiempo definido (67G1), posteriormente, se observa la operación de la función de protección de sobrecorriente residual de tiempo definido (67G1T) junto a la respectiva orden de trip sobre el interruptor 52CT1 de S/E Cholguán (TRIP). La apertura del interruptor se confirma mediante el cambio de estado de las variables IN101 y 52A (de 1 a 0).

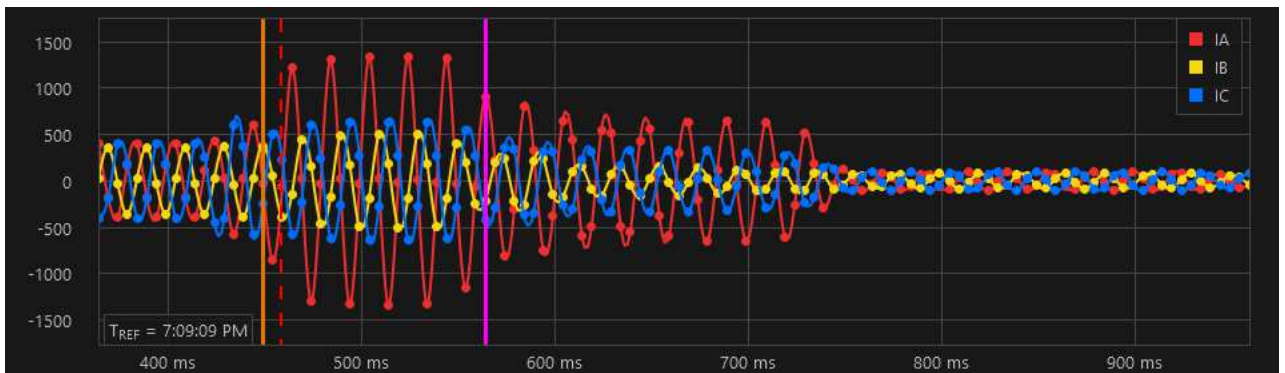
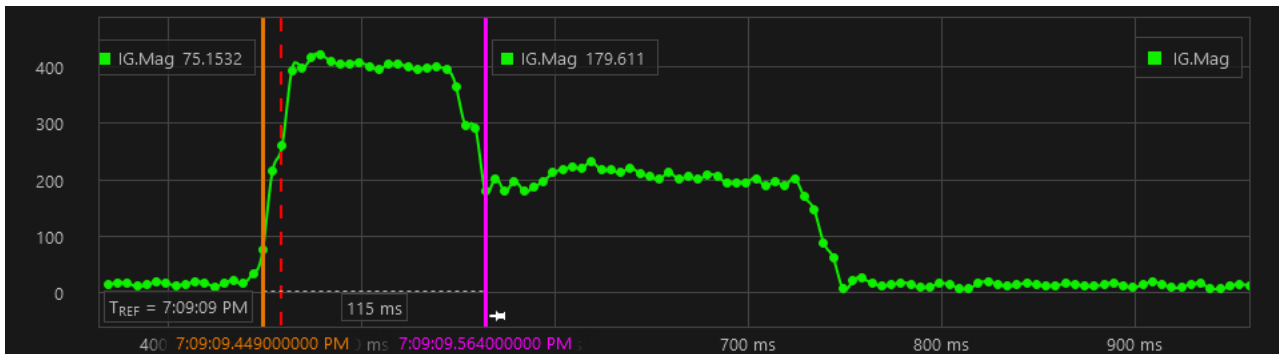
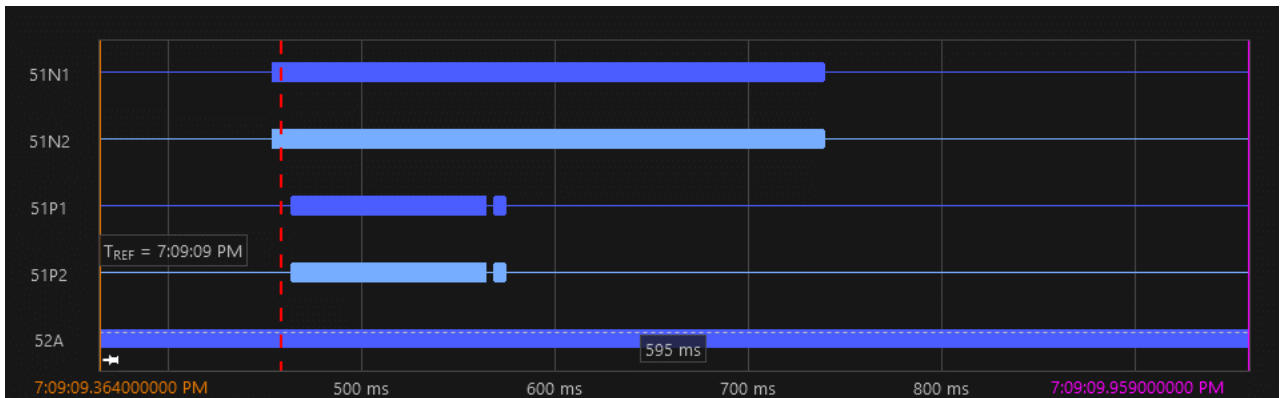
En el registro oscilográfico se observa la falla con la presencia de sobrecorriente en la fase "A", además de una componente residual, lo que corresponde a una falla monofásica a tierra. Además, se

observa una evolución de la falla, ya que luego de 115 [ms] se produce una reducción de corrientes, la cual se mantiene durante otros 170 [ms] aproximadamente, para bajar, finalmente, a un valor pequeño pero no nulo.

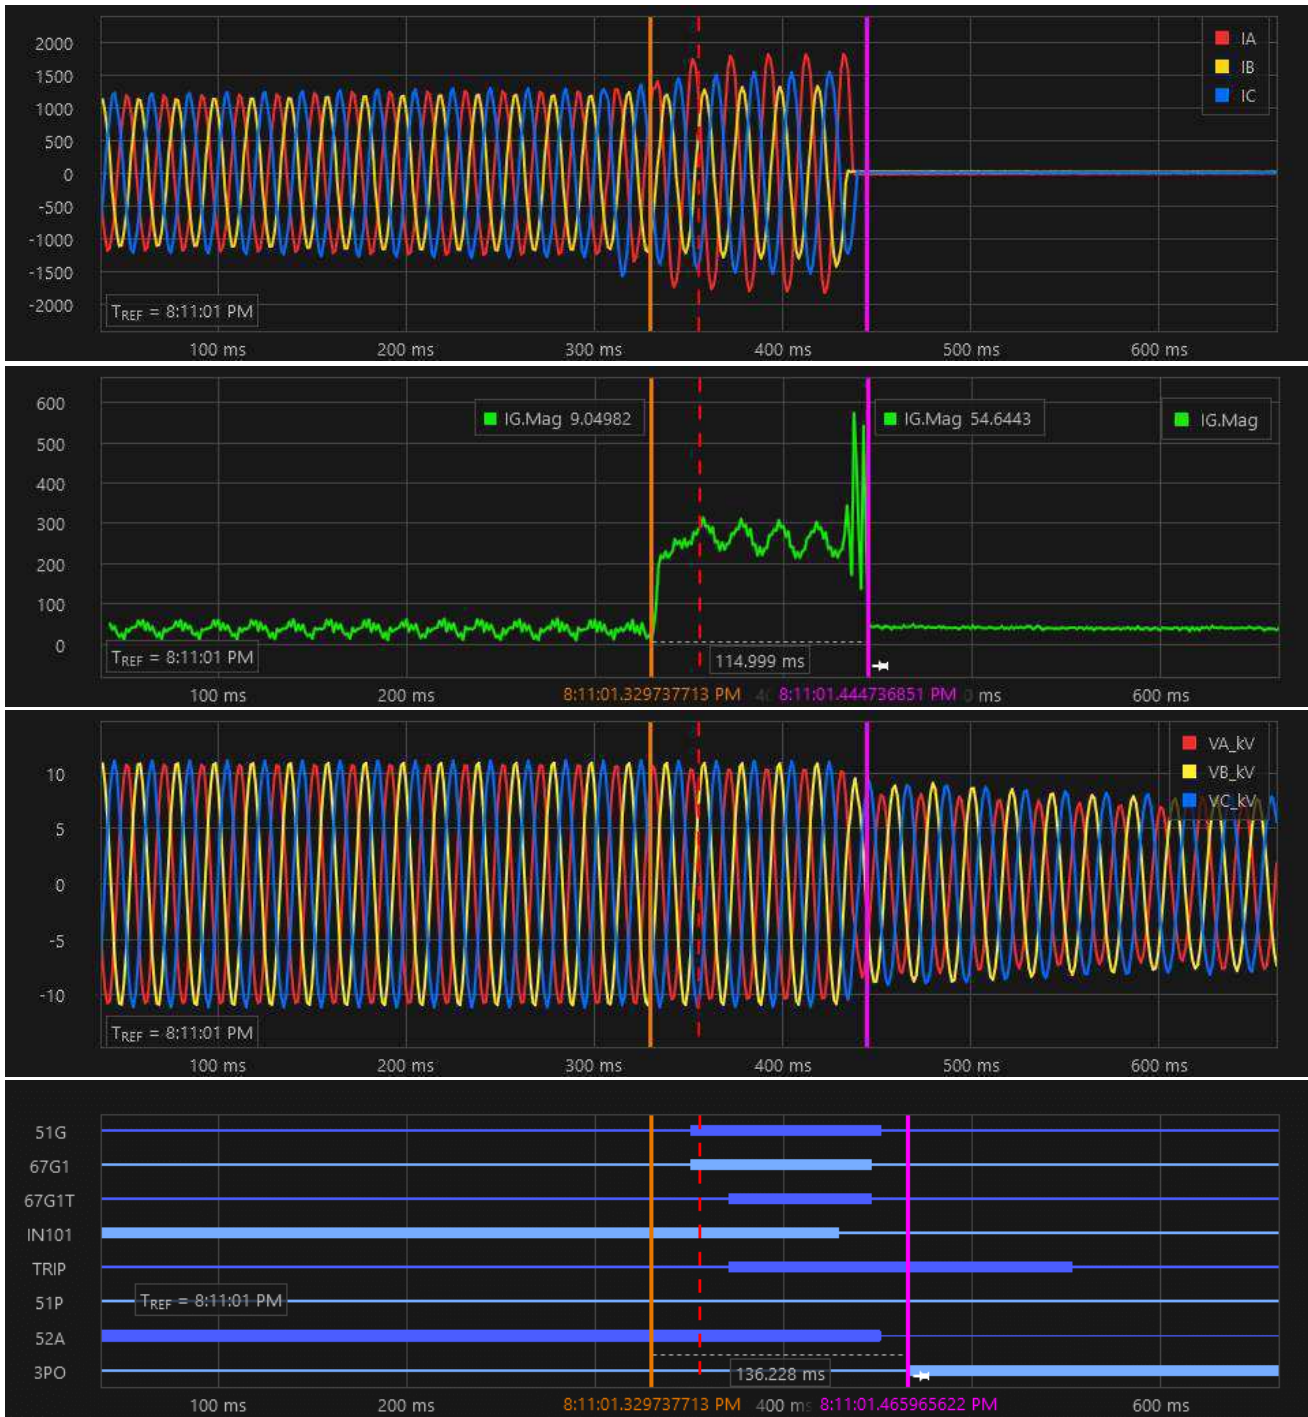
Oscilografía N°1 – relé 59/51/67/51G/67G-CT1 - SEL-351A:

De acuerdo con tabla Registro de evento N°1 y Oscilograma N°1, en relé 59/51/67/51G/67G-CT1, modelo SEL-351A, correspondiente a protección sobretensión y sobrecorriente de Barra 13.2kV en S/E Cholguán, a partir de las 20:11:01,351 horas (UTC-3) de fecha viernes 18 de diciembre de 2020, se producen los eventos los cuales se detallan a continuación:

- ✓ Detección de cortocircuito monofásico fase A a tierra, con una corriente de 1298A rms y 250A rms residual, con una duración de 115ms.
- ✓ Posteriormente, se produce disparo de elemento sobrecorriente de Tiempo Definido Residual, 67G1T, 20ms posterior a su pick up.
- ✓ Con lo anterior se genera desenganche sobre interruptor de Barra MT, 52CT1.
- ✓ El tiempo de aislación de falla es de 136ms.

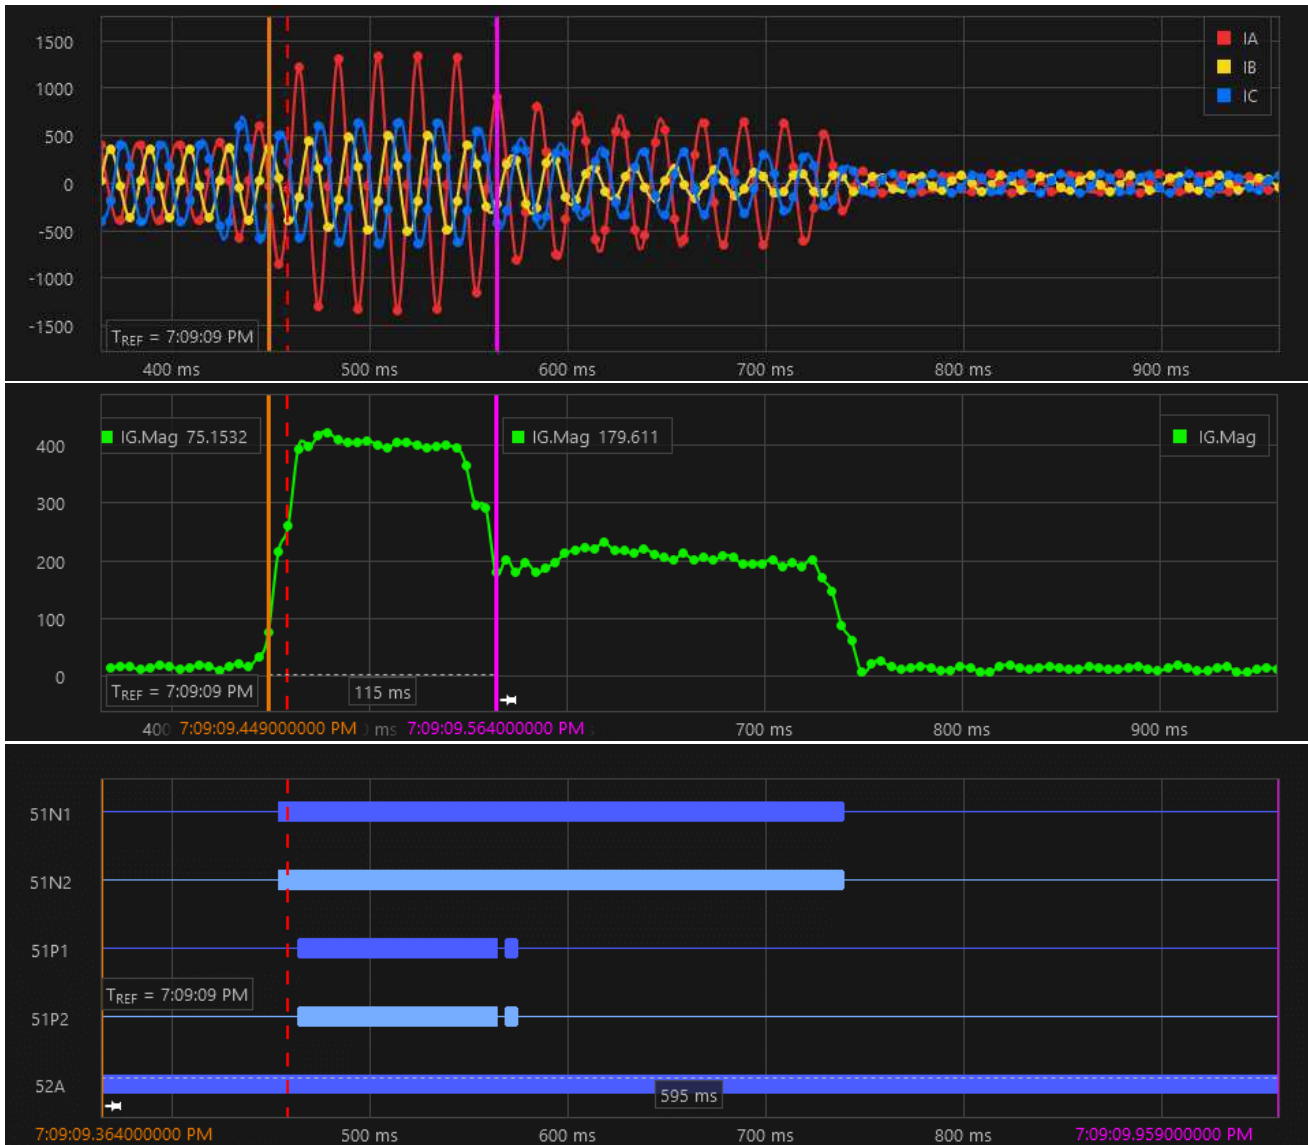
Oscilografía N°2 – relé 51/51N-C1 - SEL-351R:

De acuerdo con tabla Registro de evento N°2 y Oscilograma N°2, en relé 51/51N-C1, modelo SEL-351R, correspondiente a protección sobrecorriente (Reconectador Cooper Power tipo VSA, 1200A) de alimentador 13.2kV Yungay en SE Cholguán, a partir de las 19:09:09,454 horas (UTC-3) de fecha viernes 18 de diciembre de 2020, se producen los eventos los cuales se detallan a continuación:

- ✓ Los ajustes de pick up de elementos 51P1/P2 y 51N1/N2 es de 640 y 120A respectivamente.
- ✓ El tiempo de operación teórico para elemento de protección sobrecorriente residual, 51N1 (N2), para corriente de falla etapa inicial (385A) es de 1.19s.
- ✓ El tiempo de operación teórico para elemento de protección sobrecorriente residual, 51N1 (N2), para corriente de falla en segunda etapa (200A) es de 2.73s.
- ✓ Relé 51/51N-C1 no se encuentra sincronizado por reloj satelital (equipo reconectador en patio de la subestación).
