Estudio para análisis de falla EAF 389/2020

“Desconexión forzada del transformador N°2 66/23 kV de S/E Pichirropulli”

Fecha de Emisión: 22-01-2021

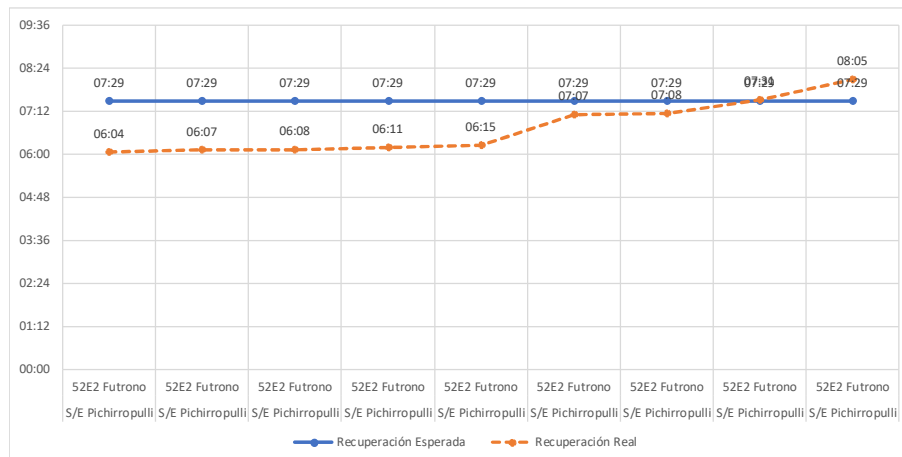
- Curva de recuperación esperada v/s recuperación real.

Se aprecia una diferencia entre 00:21 horas y 01:25 horas entre el horario de recuperación real de 1.58 MW de consumos respecto del horario de disponibilidad de la barra primaria respectiva, debido a que estos fueron recuperados anticipadamente con generación local desde centrales PMGD ubicadas en las redes MT.

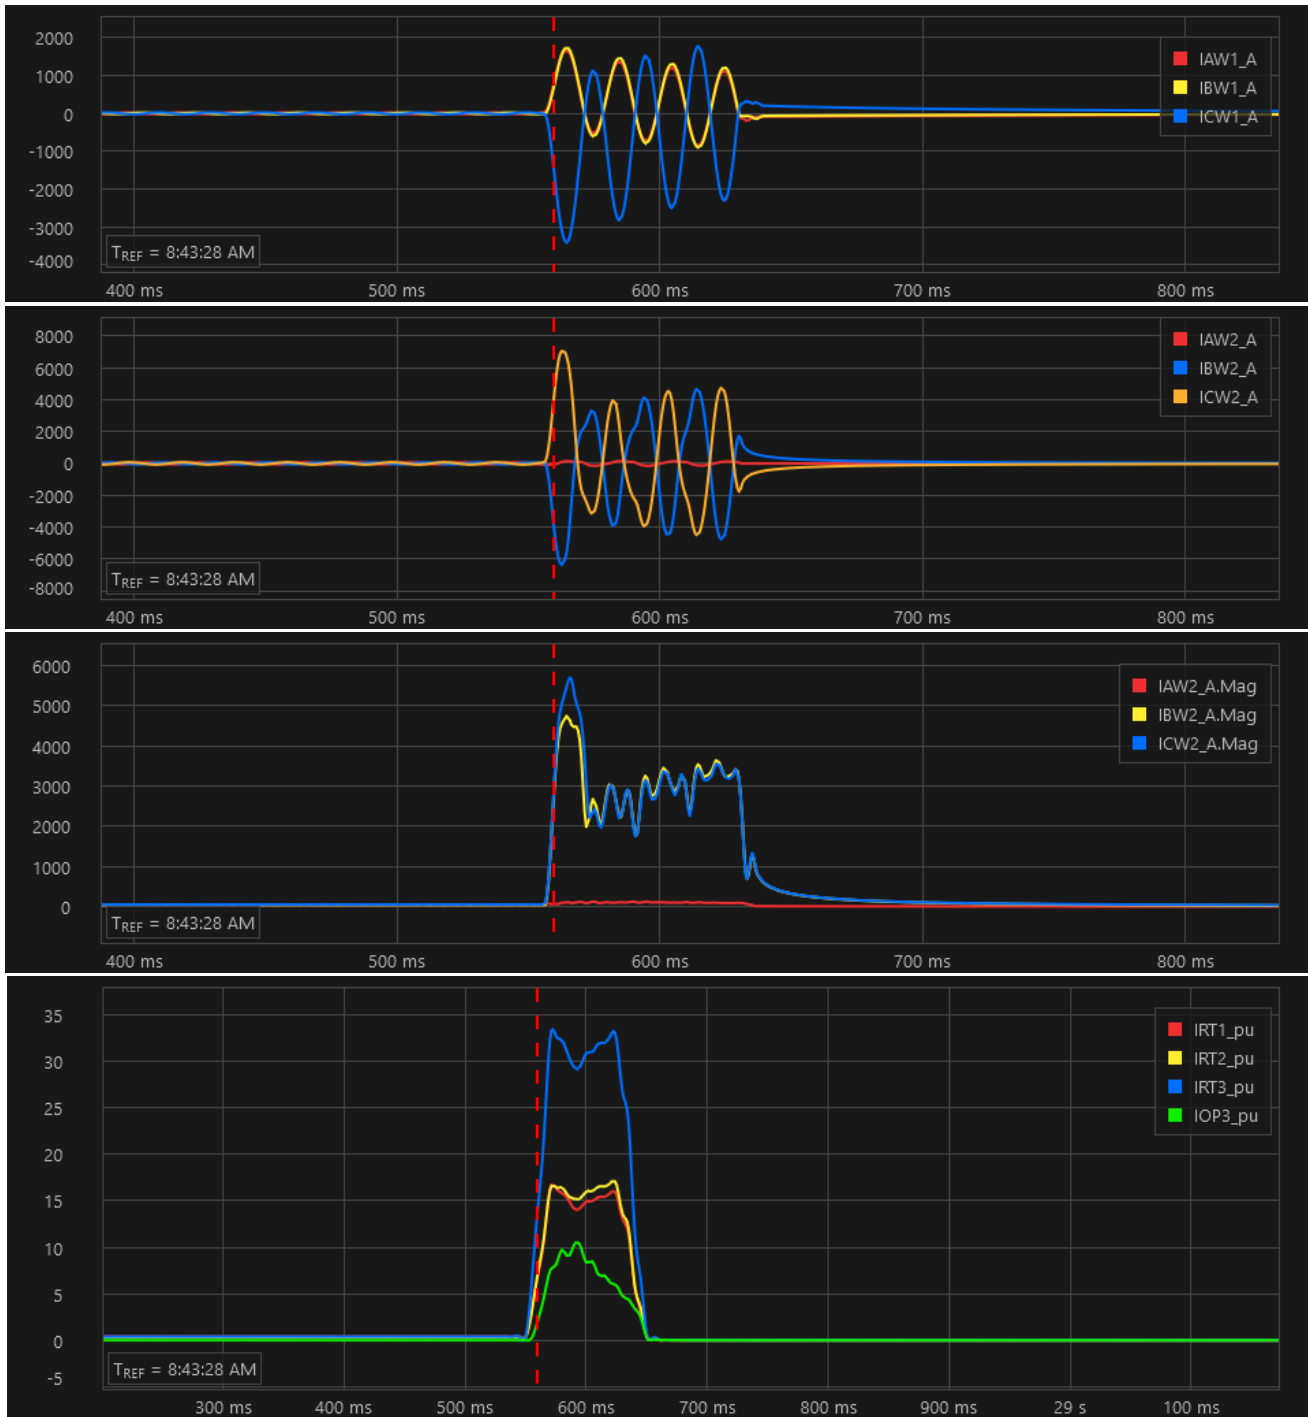
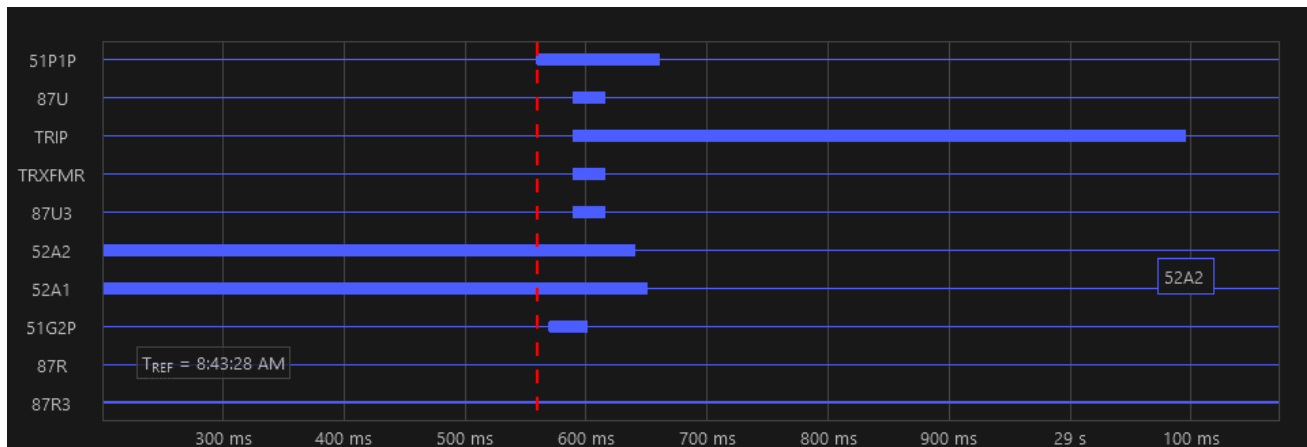
Oscilografía N°1 – relé 87T2 - SEL-787: lado 66kV + lado 23kV + corriente Diferencial.

De acuerdo con tabla Registro de evento N°1 y Oscilograma N°1, en relé 87T2, modelo SEL-787, correspondiente a protección Diferencial de Transformador N°2 66/23 kV en SE Pichirropulli, a partir de las 08:36:10,369 horas (UTC-0) de fecha jueves 31 de diciembre de 2020, se producen los eventos los cuales se detallan a continuación:

- Detección de cortocircuito bifásico intermitente fases B-C, fuera de la zona de protección del relé diferencial de transformador, con una corriente máxima del orden de 5700A rms, como se observa en canal de corrientes en módulo (RMS) de lado secundario de la protección (enrollado W2).
- Lo anterior provoca la operación de elemento de protección diferencial 87U (diferencial No Restrignida). Luego se produce Trip que genera la operación de relé auxiliar de Bloqueo y Desenganche, 86T2, y desenganche de interruptores lado AT y MT de transformador N°2, 52BT2, 52ET2.
- La operación de elemento 87U corresponde a fase C, 87U3, la cual supera el umbral de ajuste programado: $IOP3=10$ pu (aproximadamente) versus $U87P=8.0$ pu, como puede observarse en canal de corriente diferencial.

1. Relé diferencial de transformador N°2, 87T2, opera por Falla en 23 kV fuera de su zona de protección, es decir, aguas abajo de TT/CC-ET2, dado que dispara elemento diferencial 87U. Por lo tanto, corresponde a operación por “falla pasante”.
2. Dado lo anterior, relé diferencial de transformador N°2, 87T2, opera correctamente de acuerdo con sus ajustes programados.
3. No obstante, el comportamiento del relé diferencial de transformador N°2, 87T2, se encuentra en investigación en lo relativo al Estudio Ajuste de Protecciones.

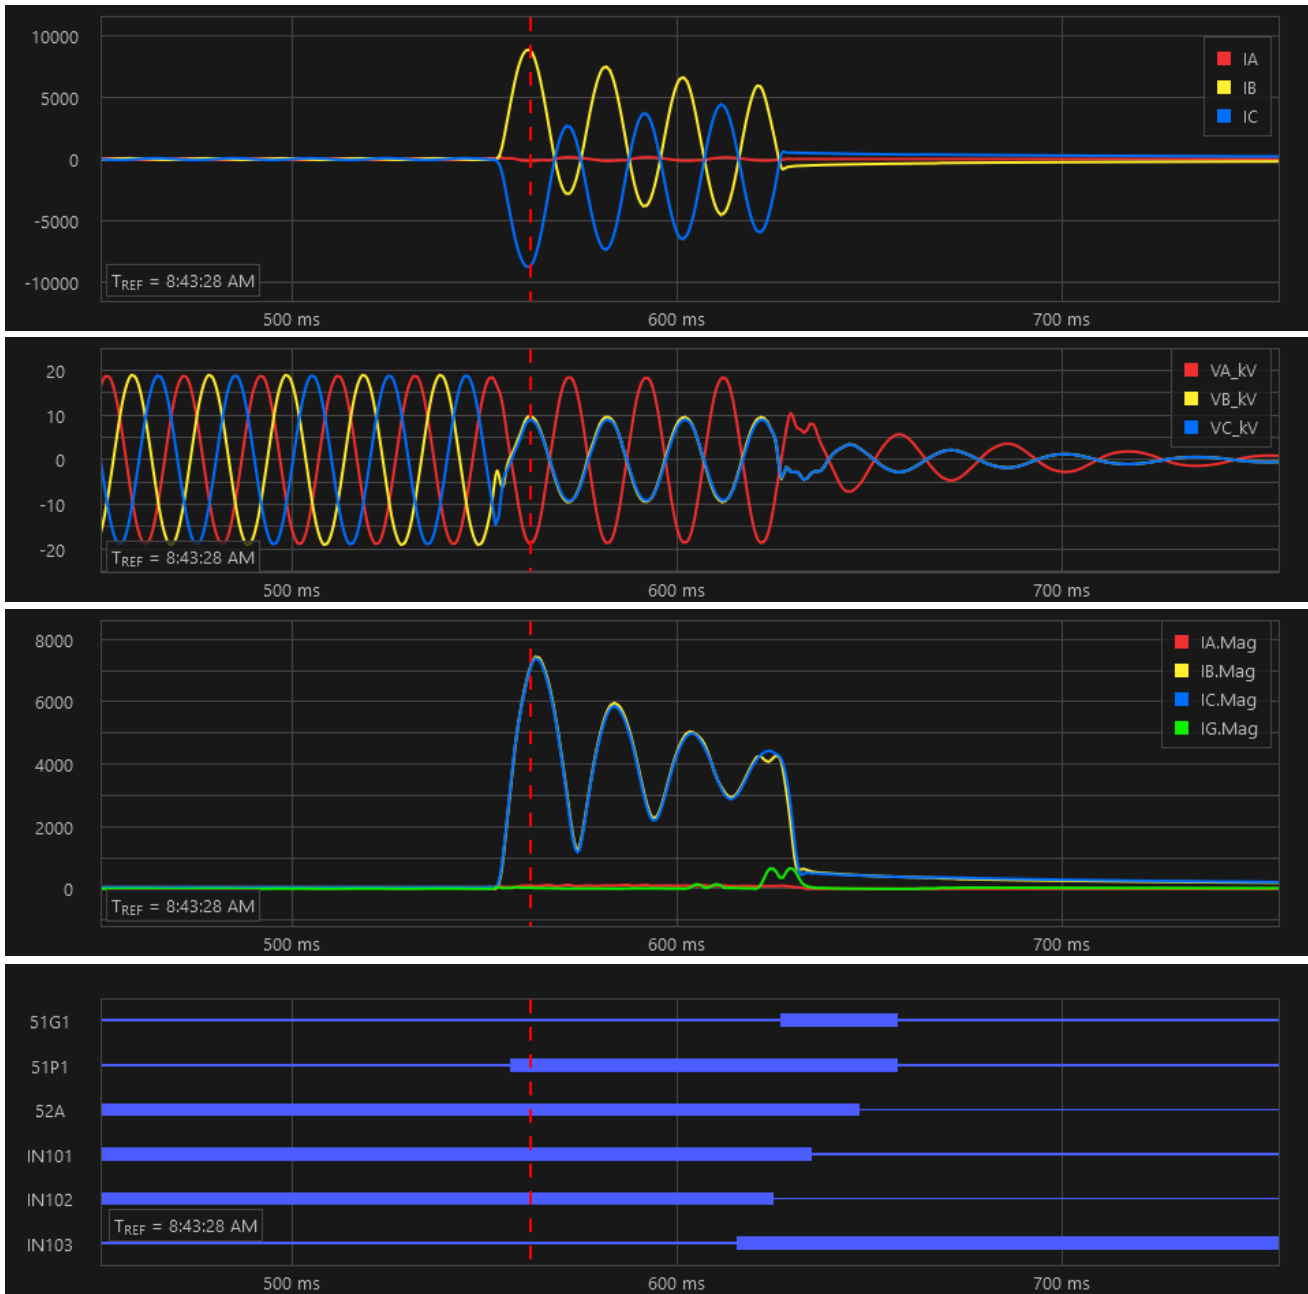
Oscilografía N°2 – relé 50/51/50G/51G-ET2 - SEL-351S:

De acuerdo con tabla Registro de evento N°2 y Oscilograma N°2, en relé 50/51/50G/51G-ET2, modelo SEL-351S, correspondiente a protección sobrecorriente de Barra 23kV en SE Pichirropulli, a partir de las 08:36:10,363 horas (UTC-0) de fecha jueves 31 de diciembre de 2020, se producen los eventos los cuales se detallan a continuación:

- Detección de cortocircuito bifásico intermitente fases B-C, con una corriente máxima del orden de 7400A rms, como se observa en canal de corrientes en módulo (RMS).
- Detección de desenganche de interruptor de Barra 23kV, 52ET2, desenganche de interruptor 66kV, 52BT2 y, relé 86T2 operado.
- No hay elemento de protección operados.

1. Relé sobrecorriente de Barra 23 kV, 50/51/50G/51G-ET2, se comporta correctamente ante “falla pasante” en 23 kV, de acuerdo con la magnitud de corriente y con el tiempo de aislación de ésta.
2. Dado lo anterior, relé sobrecorriente de barra 23 kV, 50/51/50G/51G-ET2, se comporta correctamente de acuerdo con sus ajustes programados.

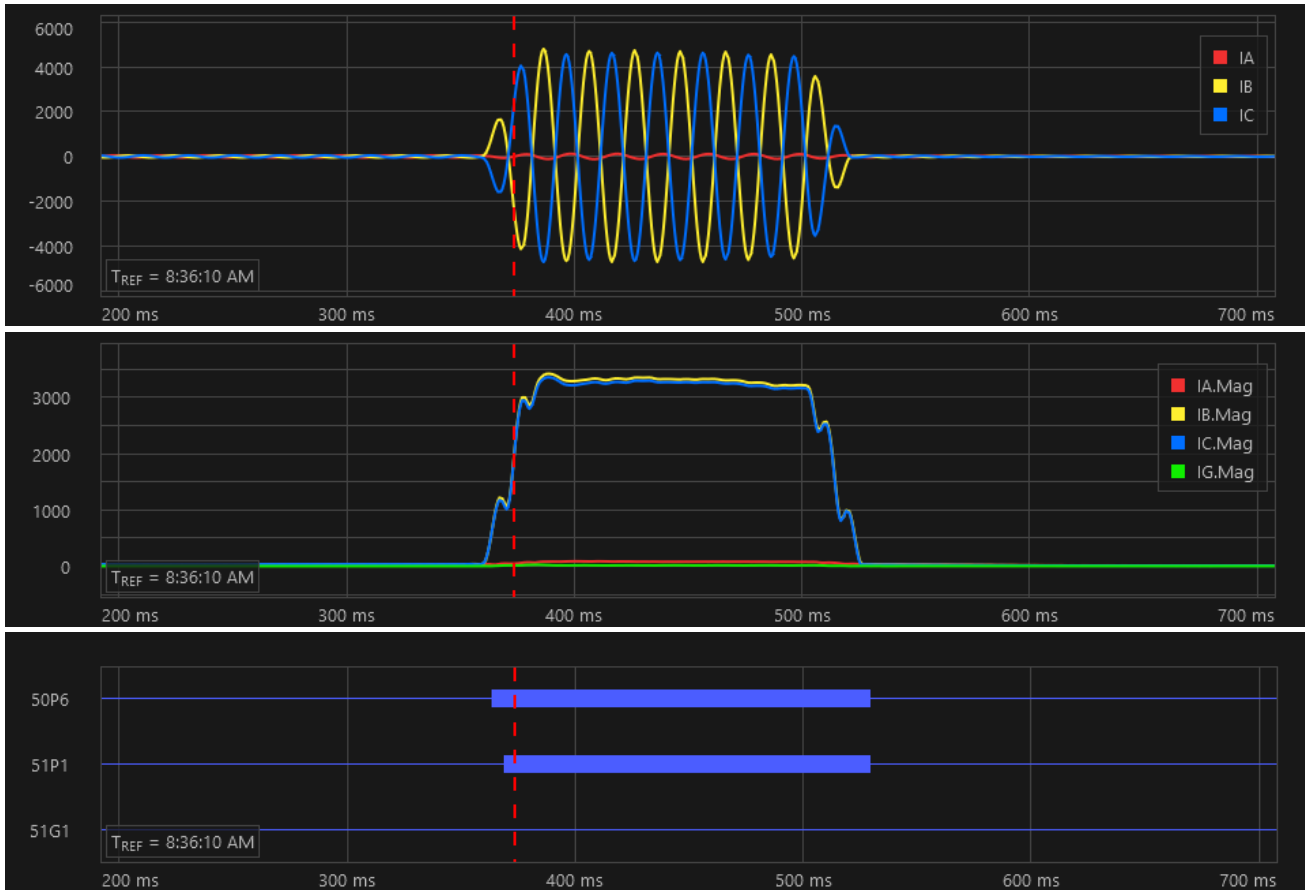
Oscilografía N°3 – relé 51/51G-E1 - SEL-651RA:

De acuerdo con tabla Registro de evento N°3 y Oscilogramas N°3 al N°7, en relé reconectador 51/51G-E1, modelo SEL-651RA, correspondiente a protección sobrecorriente de alimentador 23 kV E1 “APSA” en SE Pichirropulli, a partir de las 08:36:10,369 horas (UTC-0) de fecha jueves 31 de diciembre de 2020, se producen los eventos los cuales se detallan a continuación:

- Detección de dos cortocircuitos bifásico puro en fases B-C, con una corriente máxima del orden de 3400A rms, como se observa en canal de corrientes en módulo (RMS) de oscilografías N°3 y N°4.

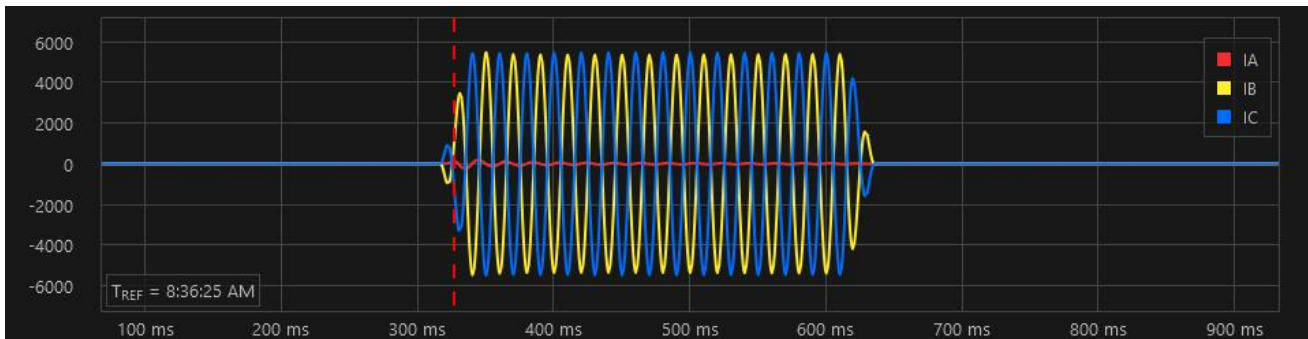
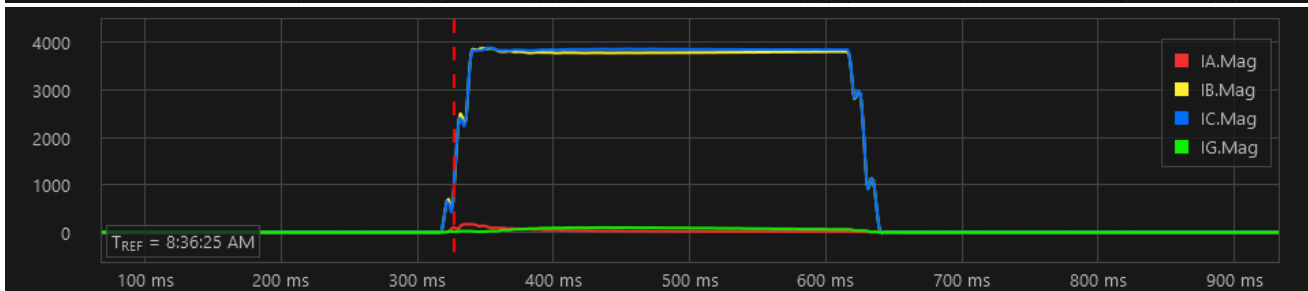
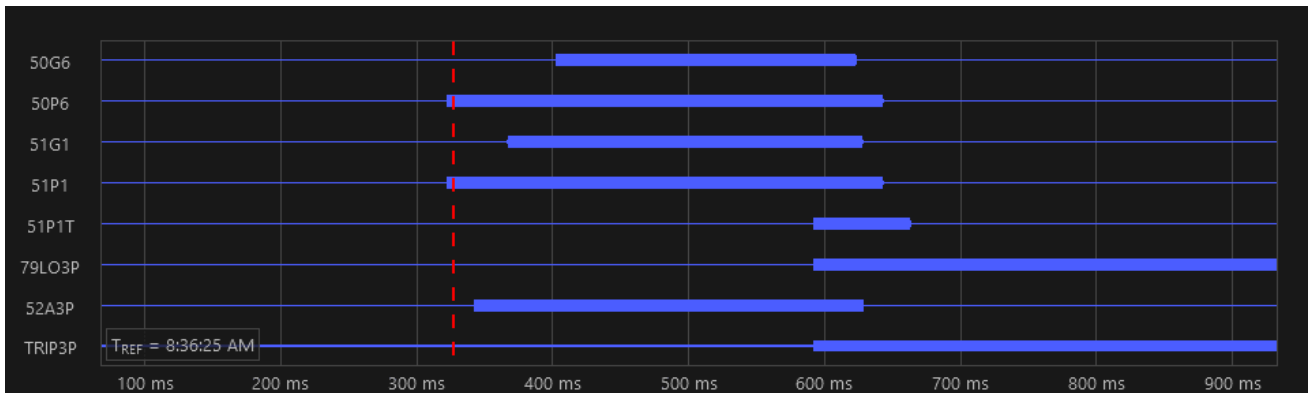
Oscilografía N°6 – relé 51/51G-E1 - SEL-651RA:

- Lo anterior se puede observar en oscilografía N°6.
- Luego, pasado siete minutos aproximadamente, Centro de Control de Transmisión de STS emite orden de Cierre sobre 52E1 Alimentador APSA. Se produce a continuación cierre contra falla dado que se activan pick up sobrecorriente fases y residual previo a estado cerrado del interruptor 52E1 (ver numerales 38 al 28 de tabla Registro de Eventos N°3).

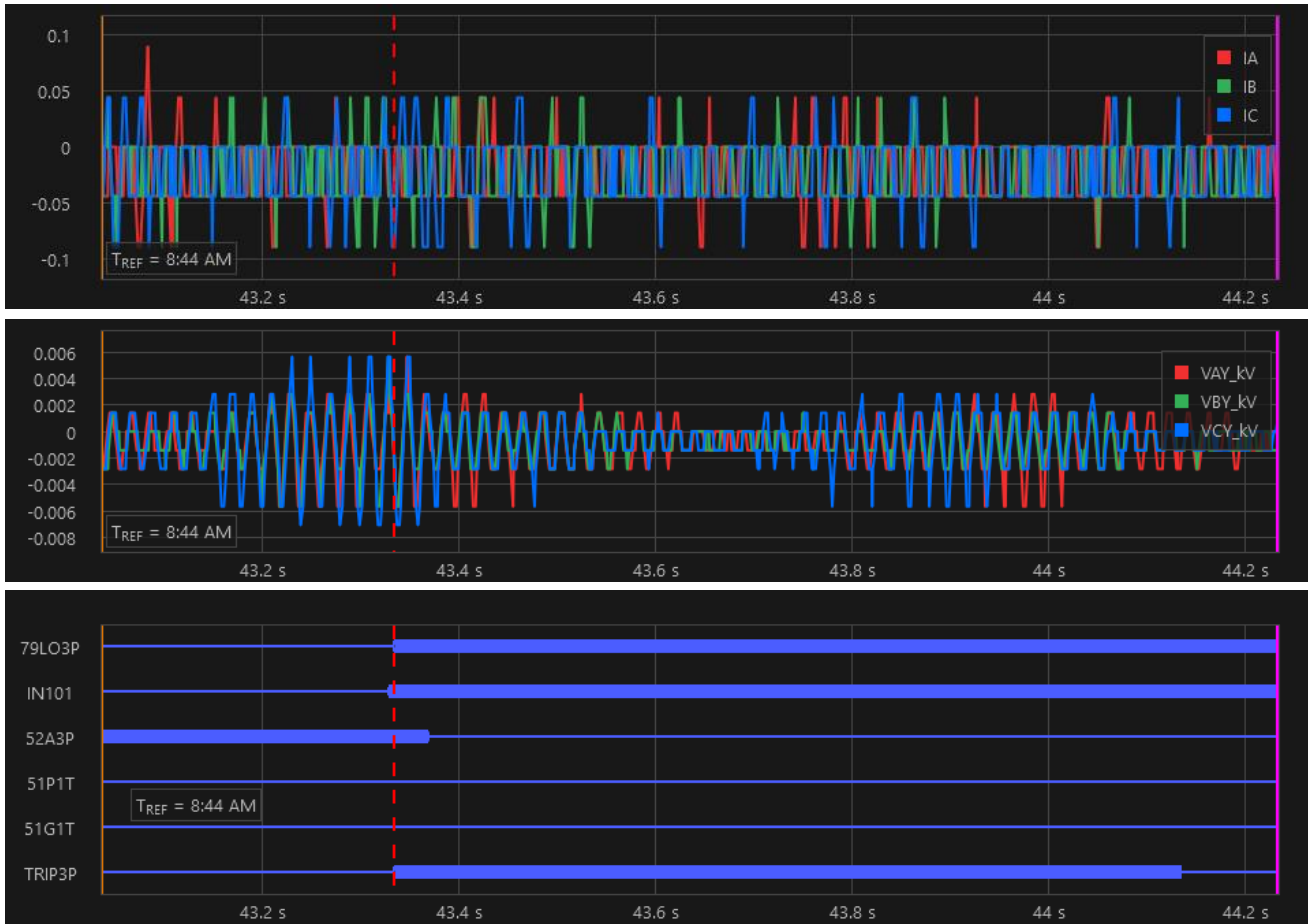
Oscilografía N°7 – relé 51/51G-E1 - SEL-651RA:

De acuerdo con lo observado en los cinco eventos registrados por la protección e1 alimentador APSA: dos arranques pick up, más operación – reconexión – operación, más cierre contra falla; se concluye que el evento de operación de relé 87T2 por falla pasante se generó en la red de Distribución 23 kV correspondiente a este alimentador.
