## Estudio para análisis de falla EAF 390/2020

### “Desconexión forzada de la barra N°3 23 kV de S/E Lo Boza”

Fecha de Emisión: 22-01-2021

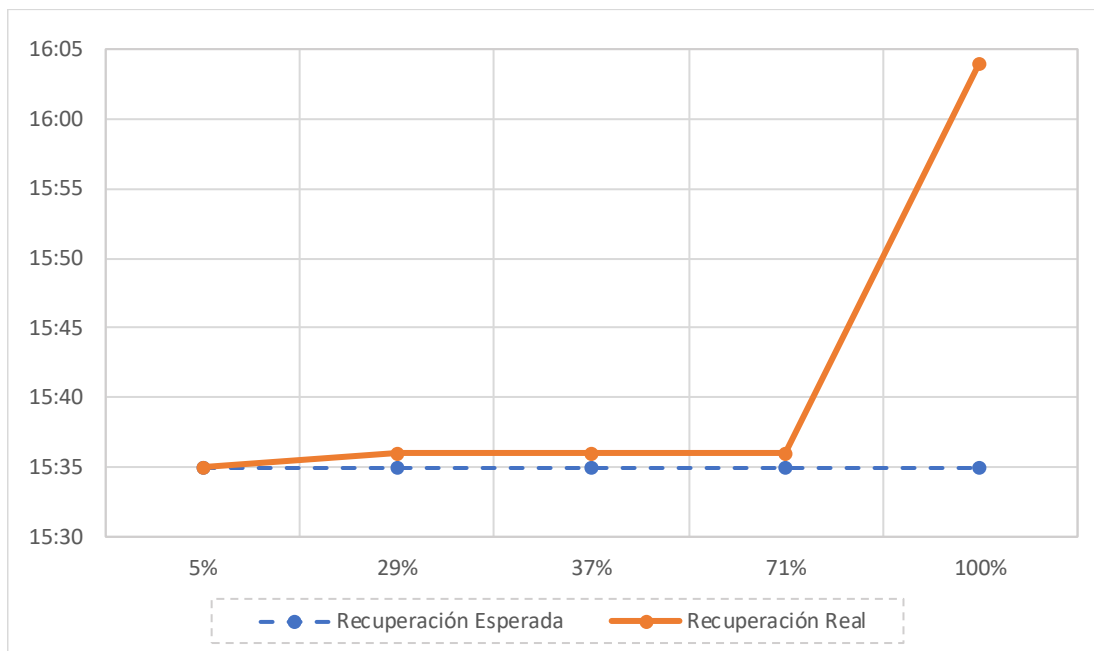
- Curva de recuperación esperada v/s recuperación real.

No se aprecian diferencias significativas entre los horarios de recuperación esperada y recuperación real de los consumos afectados.

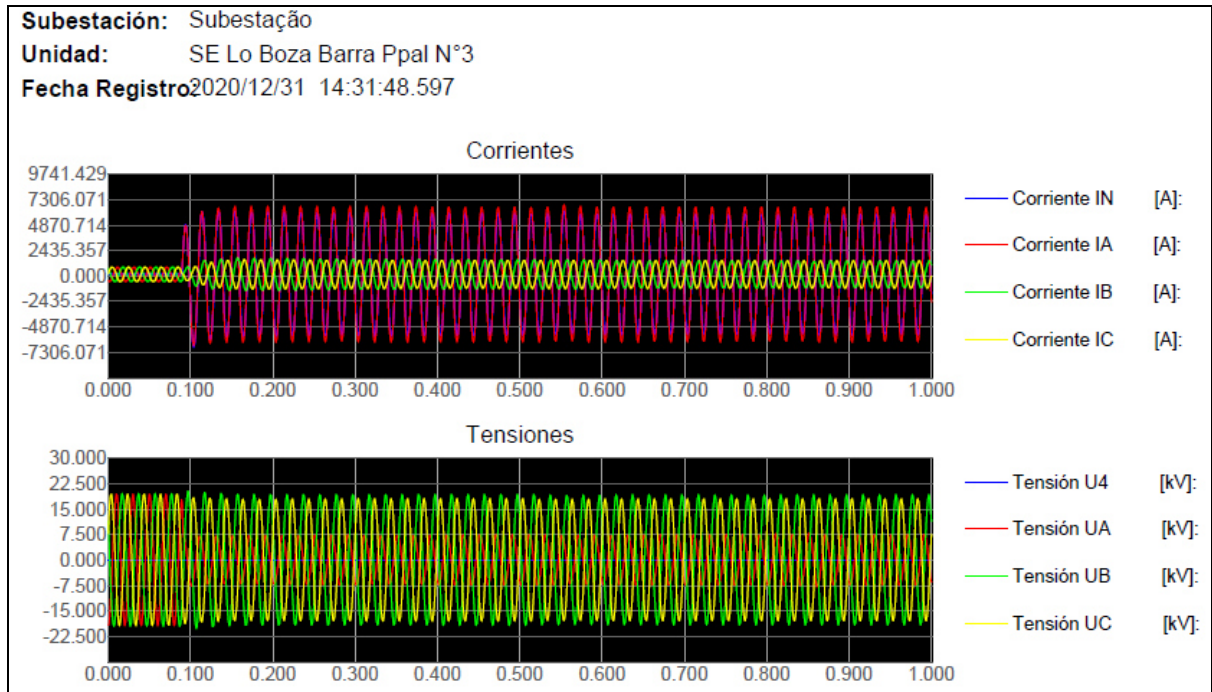
- Registro oscilográfico de relé TPU-S420 asociado a la barra 23 kV N°3 de S/E Lo Boza.

De acuerdo con el registro oscilográfico de la figura anterior, se aprecia una sobrecorriente en la fase A de aproximadamente 7 kA y una disminución de la tensión en esa misma fase.

Del registro no es posible determinar la duración total de la falla, cuales fueron las funciones de protección que se activaron y dieron orden de trip al interruptor de la barra 23 kV de S/E Lo Boza, ni el modo de operación del interruptor.

Finalmente se observa que el registro presenta un desfase de aproximadamente 3 horas respecto de la hora oficial de la falla (UTC-0).

- Plan de trabajo para la normalización de las estampas de tiempos de los sistemas de protección del paño de la barra 23 kV N°3 de S/E Lo Boza, según la hora oficial definida en la NTSyCS.

- Registros oscilográficos y de eventos asociados al paño de barra 23 kV N°3 de S/E Lo Boza, donde se aprecie el momento del despeje de la falla y el cambio de estado de las variables digitales para deducir las protecciones operadas y el instante de la apertura del interruptor. En su defecto, plan de trabajo para realizar las adecuaciones que permitan que los registros de los sistemas de protección del paño de la barra 23 kV N°3 de S/E Lo Boza cuenten con las características descrita anteriormente.
