Estudio para análisis de falla EAF 029/2021

“Apertura intempestiva del interruptor 52AT4 de S/E Central Abanico”

Fecha de Emisión: 19-02-2021

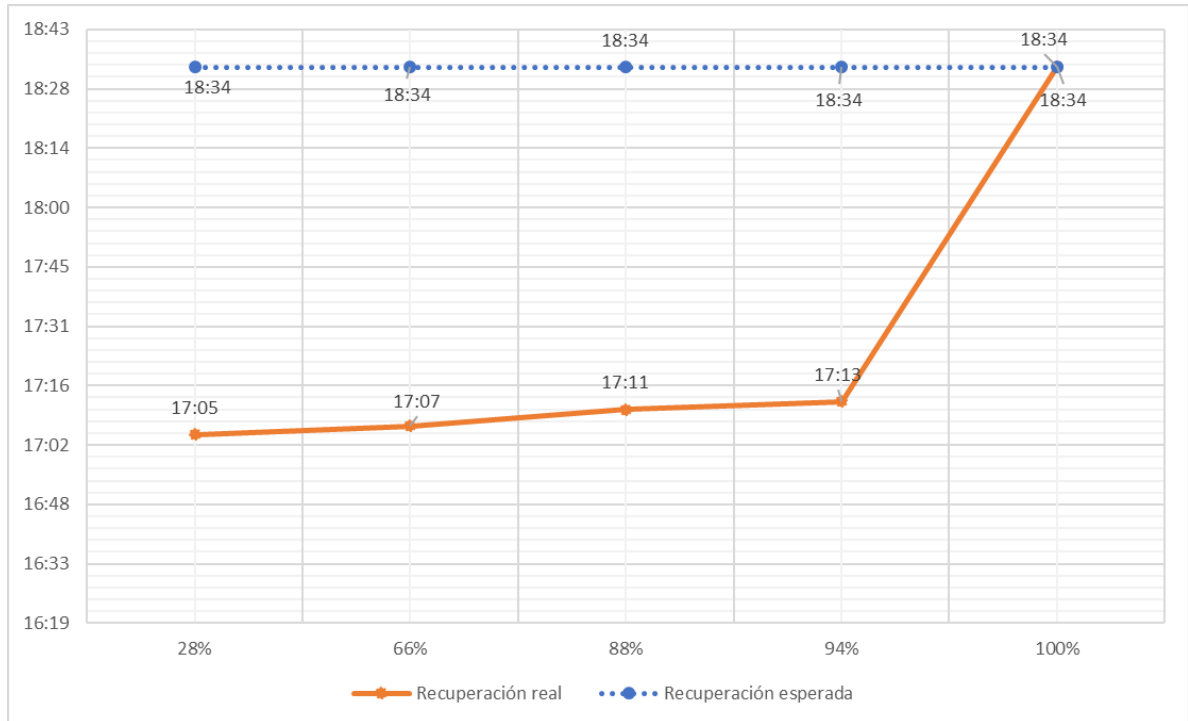
- Curva de recuperación esperada v/s recuperación real.

Se observa una diferencia de 1 hora y media aproximadamente entre los horarios de recuperación real respecto de los horarios de disponibilidad de la barra primaria respectiva para recuperar el 94% de los consumos. Lo anterior se debe a que la recuperación de consumos se llevó a cabo a través de redes MT.

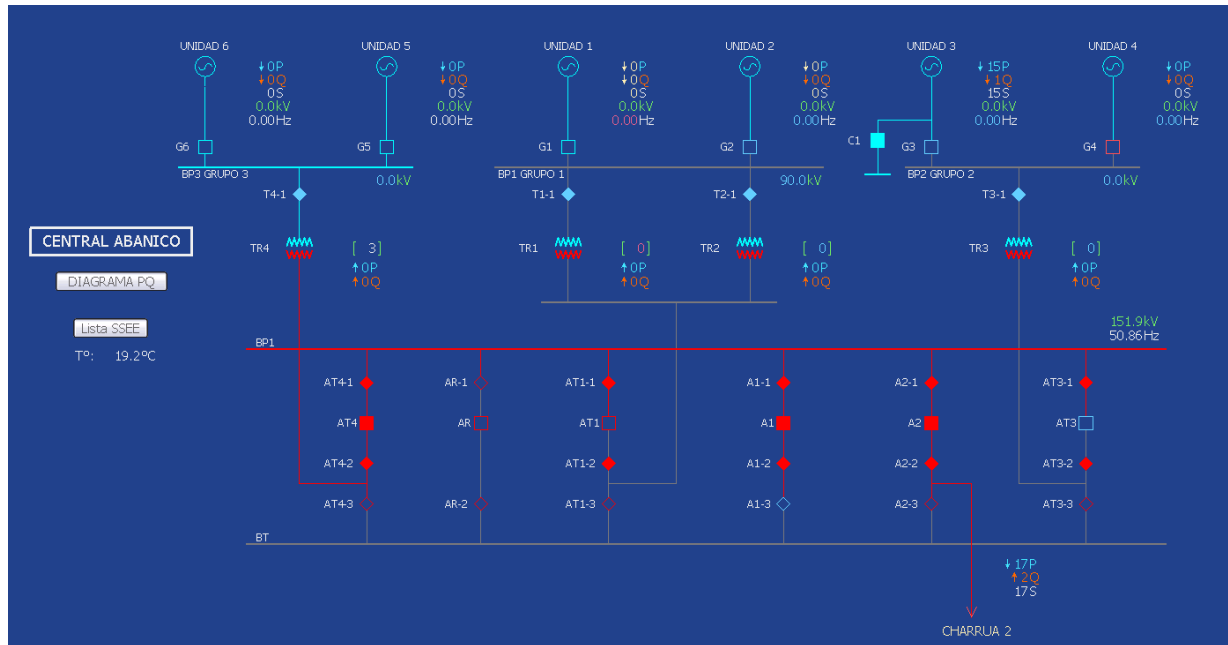
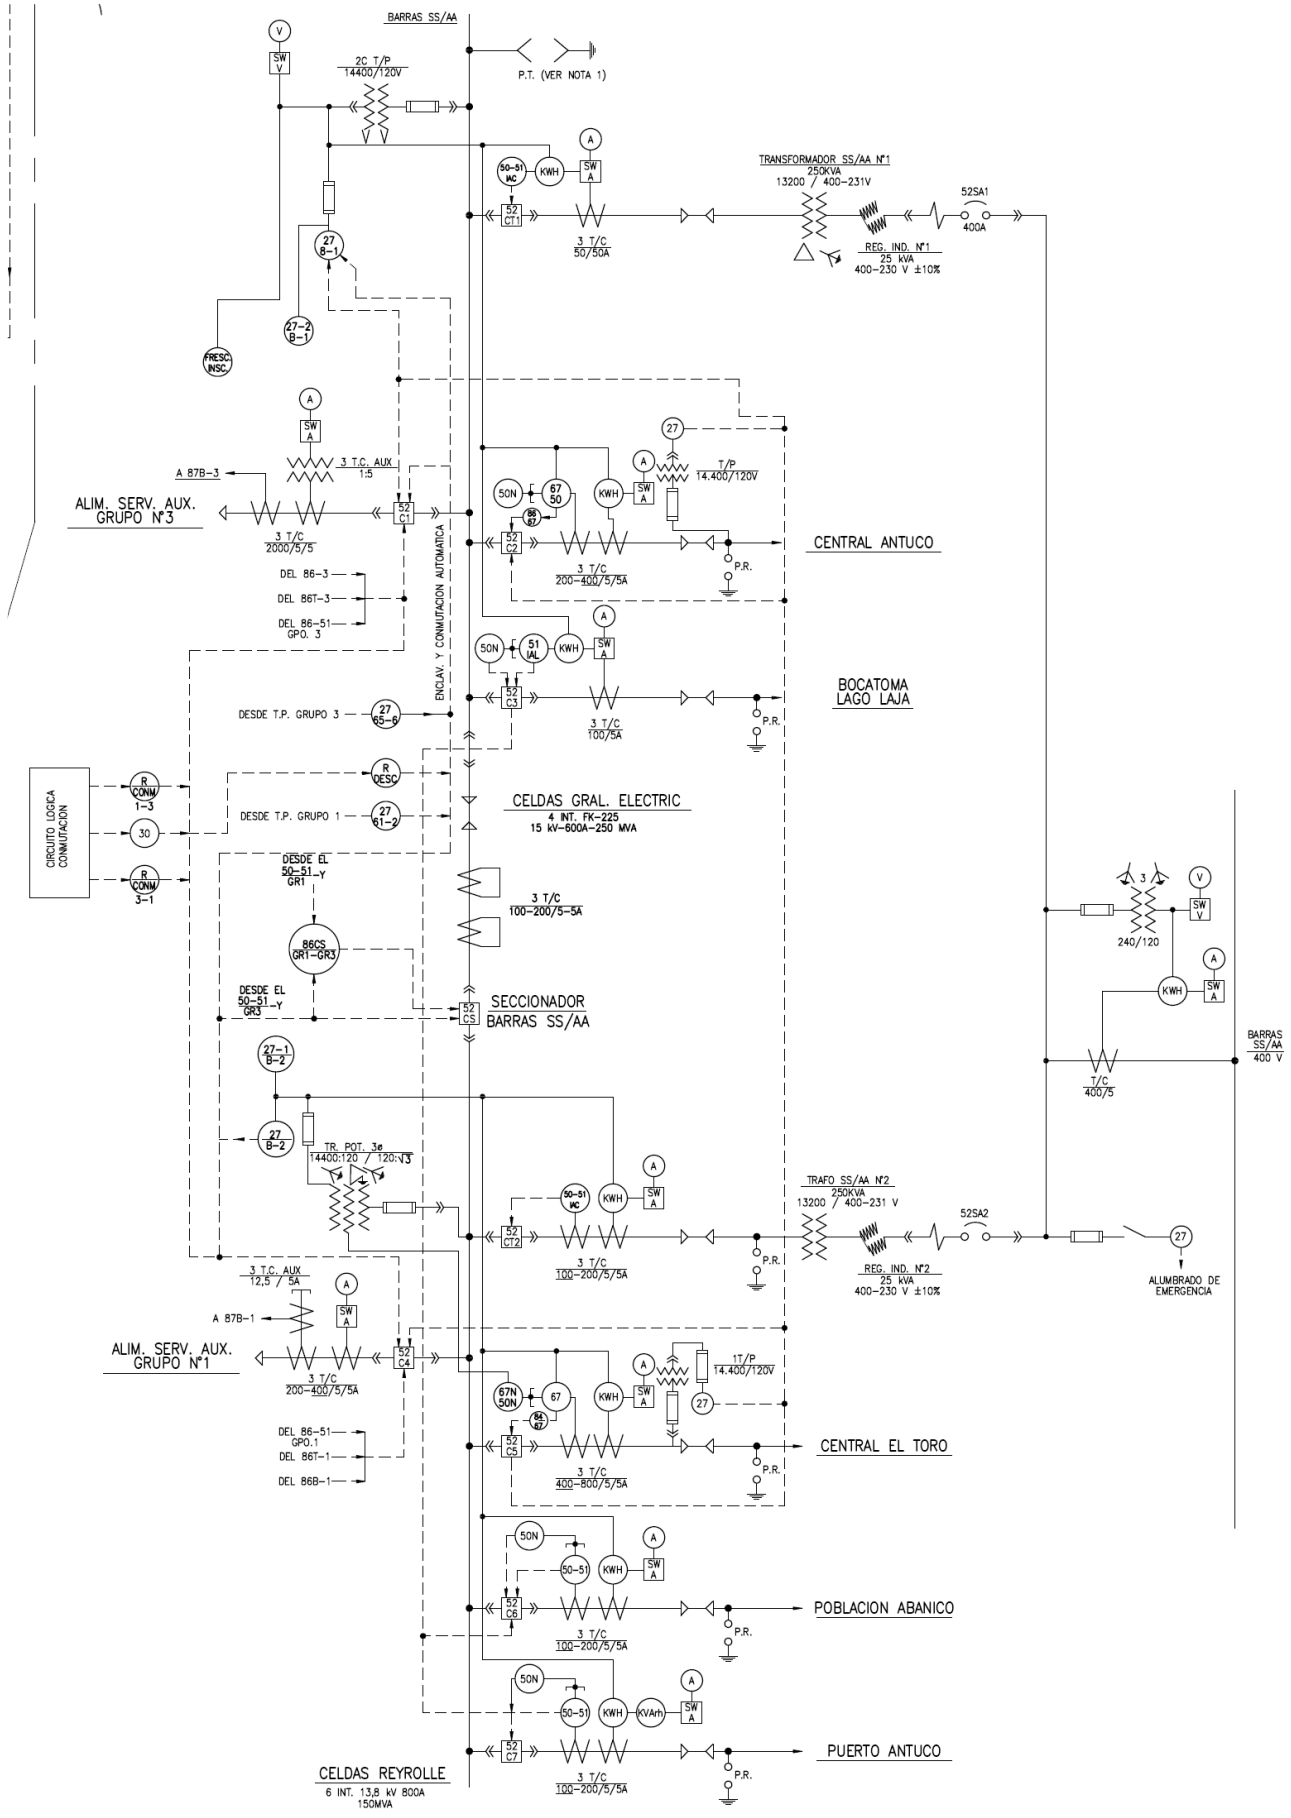
Diagrama simplificado de las instalaciones previo a la falla

Previo a la falla, el transformador 154/13.8 kV N°1 de S/E Central Abanico se encontraba F/S por apertura intempestiva del interruptor 52AT1 de dicha subestación. Lo anterior implica que los SSAA de la S/E Central Abanico (y consumos de Frontel) se encontraban abastecidos únicamente a través del transformador 154/13.8 kV N°4. Además, las unidades N°1, 2, 5 y 6 de la central Abanico se encontraban F/S.
