## Estudio para análisis de falla EAF 033/2021

### "Falla en línea 66 kV San Ignacio - Talca"

Fecha de Emisión: 19-02-2021

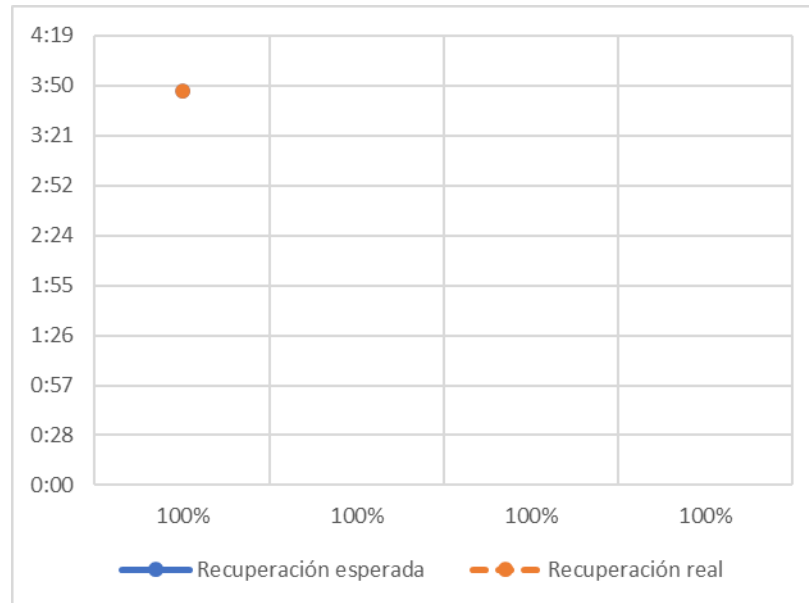
- Curva de recuperación esperada v/s recuperación real.

No se aprecian diferencias entre los horarios de recuperación real respecto de los horarios de disponibilidad de las barras primarias respectivas para recuperar consumos.

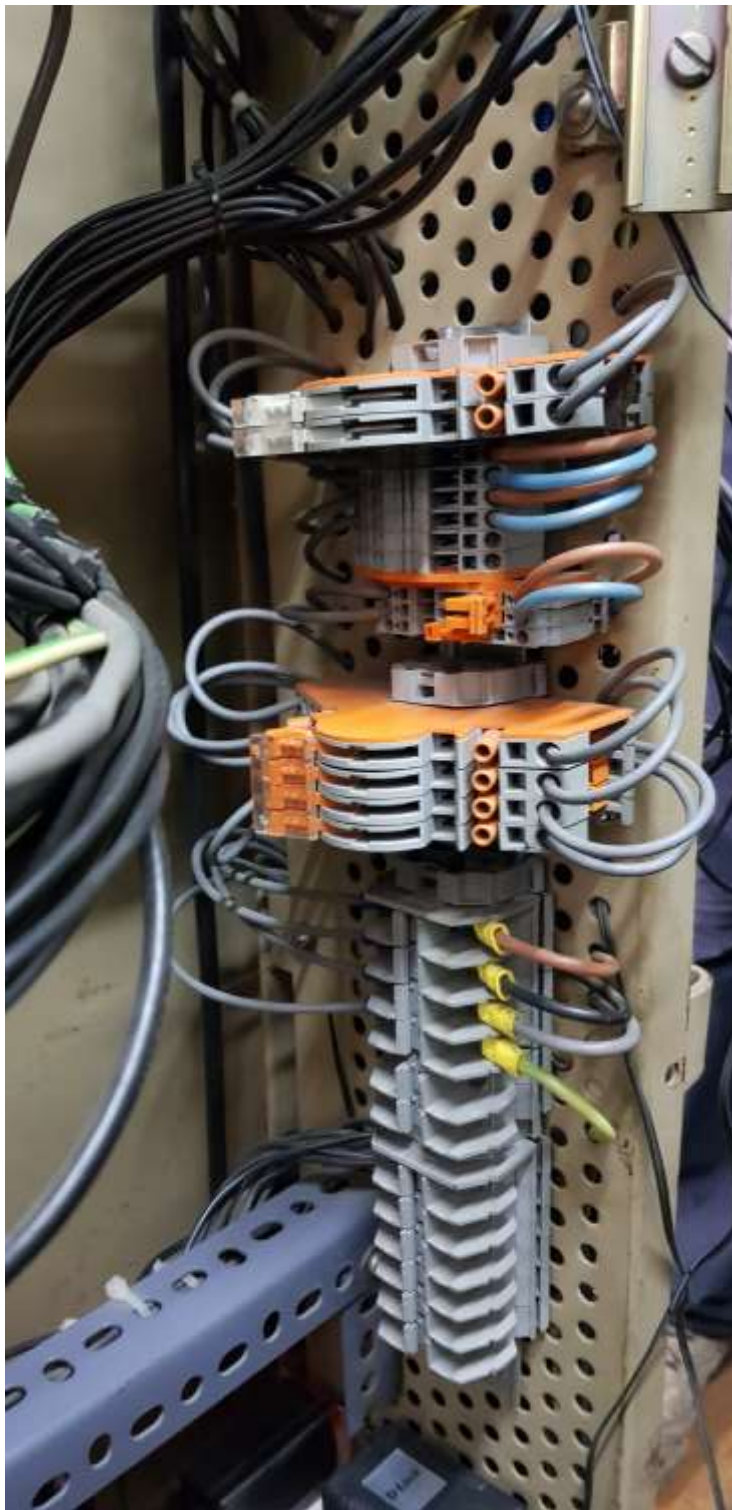
Durante la intervención se detectó que los planos de la instalación no están en condición as-built, en lo que respecta al reemplazo de la protección de impedancia, que de acuerdo a planos corresponde a General Electric modelo DLDP. La instalación cuenta actualmente con la protección general Electric modelo D60. Por otro lado, se incorporó un esquema diferencial de Barras centralizado para 66 kV, cuya corriente del paño B6 está conectada en serie con la protección 50BF/52B6, esta conexión no existe en los planos utilizados durante la intervención, tampoco se encuentra el disparo en segundo escalón de la protección 50BF/52J6 sobre la protección diferencial de Barras, se realizó levantamiento de control, quedando registrado en planos de la instalación.

En la siguiente imagen se encuentra lo anteriormente mencionado. Se destaca adicionalmente que estas incorporaciones y modificaciones no están con identificación de borneras y conductores.

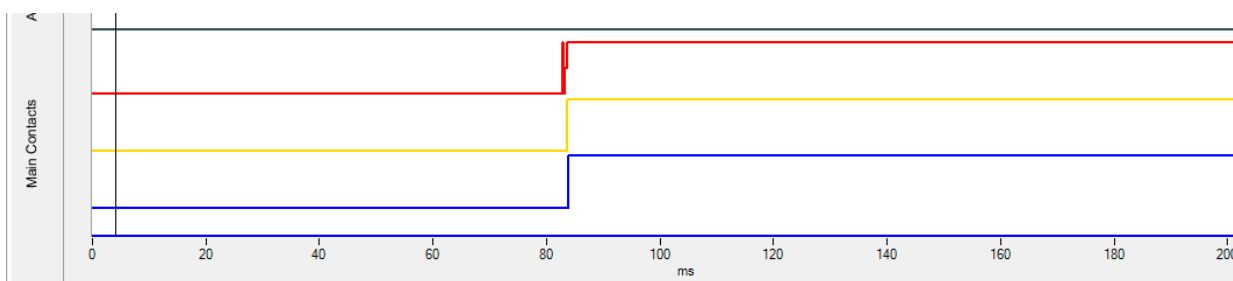
**CIERRE**

EVENTO	UNIDAD	POLO A	POLO B	POLO C
CIERRE	ms	82,8	83,7	83,9
APERTURA BOBINA 1	ms	38,1	38,7	38,8
APERTURA BOBINA 2	ms	39,2	39,9	39,9
TRIP FREE (C-O) BOBINA 1	ms	42,5	42,2	42,3
TRIP FREE (C-O) BOBINA 2	ms	42,8	42,4	42,4
RECONEXIÓN SIN ÉXITO (O-0,3s-CO) BOBINA 1	ms	429,1	429,7	430
RECONEXIÓN SIN ÉXITO (O-0,3s-CO) BOBINA 2	ms	430,4	431,1	431,2
