## Estudio para análisis de falla EAF 035/2021

### "Falla en línea 154 kV Abanico - Charrúa"

Fecha de Emisión: 19-02-2021

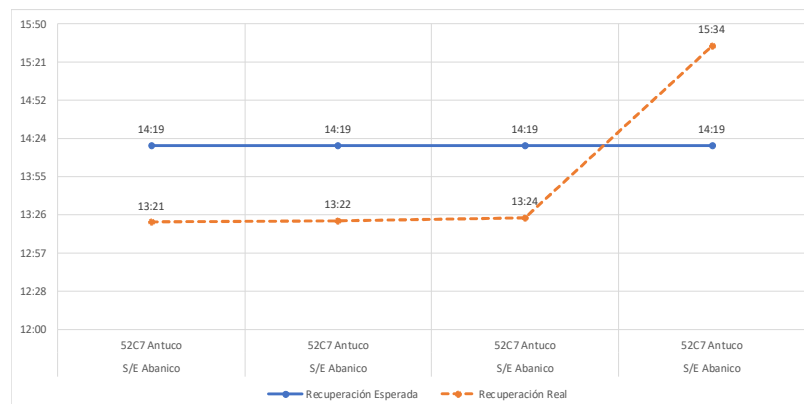
- Curva de recuperación esperada v/s recuperación real.

Se aprecia una diferencia de alrededor de 01:00 hora entre el horario de recuperación real de 0.75 MW de consumos respecto del horario de disponibilidad de la barra primaria respectiva, debido a que estos fueron recuperados anticipadamente mediante redes MT de S/E Cholguán.
