## Estudio para análisis de falla EAF 036/2021

### “Falla en línea 66 kV Charrúa - Lucero”

Fecha de Emisión: 19-02-2021

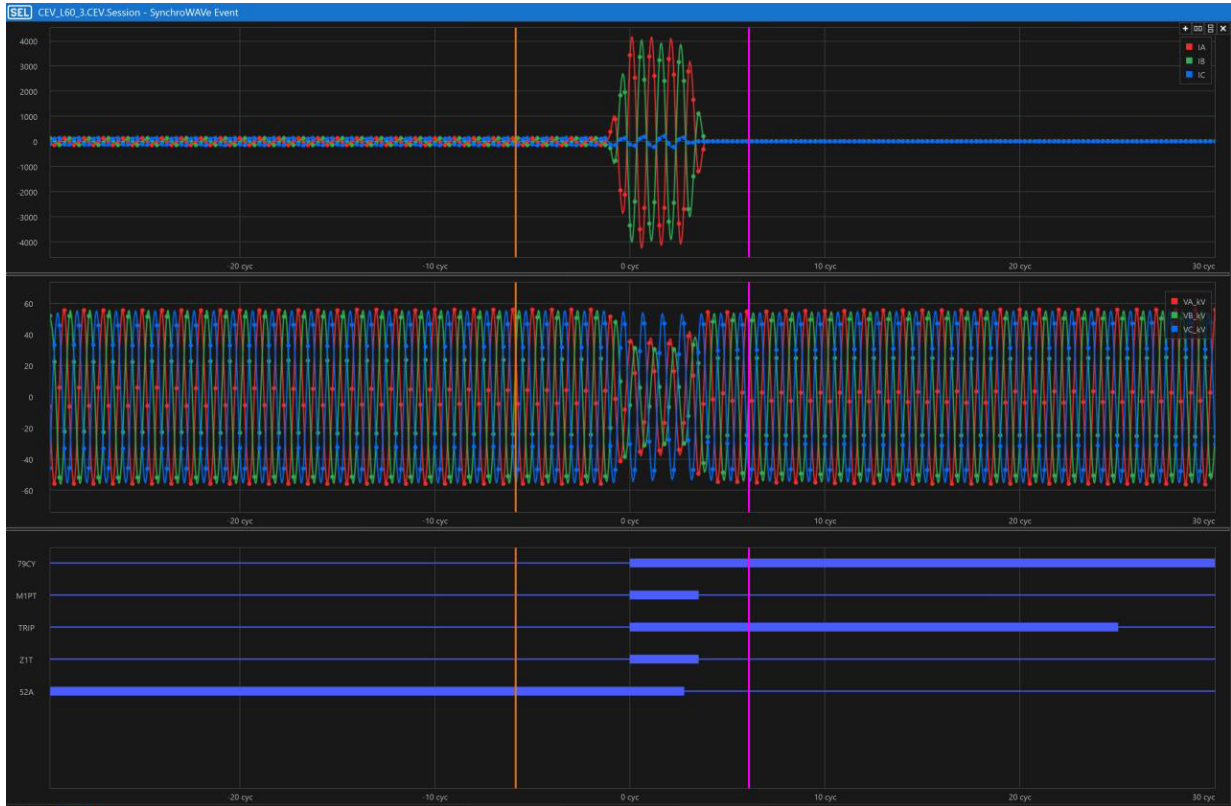
En el registro oscilográfico anterior, se observa la aparición de sobrecorriente por las fases A y B, las que se encuentran en contrafase, además de un descenso en las tensiones respectivas, por lo que se concluye la presencia de una falla bifásica entre las mencionadas fases.

En el registro de eventos se observa la activación del elemento de distancia de fase (M1P, evento N°37 del registro secuencial de eventos) y la orden de trip (TRIP, evento N°36) en tiempo instantáneo, de acuerdo con sus ajustes. El tiempo de apertura del interruptor fue de 45 ms (eventos N°36 y N°32). Junto con la orden de trip, se observa la activación del ciclo de reconexión automática (79CY, evento N°34).

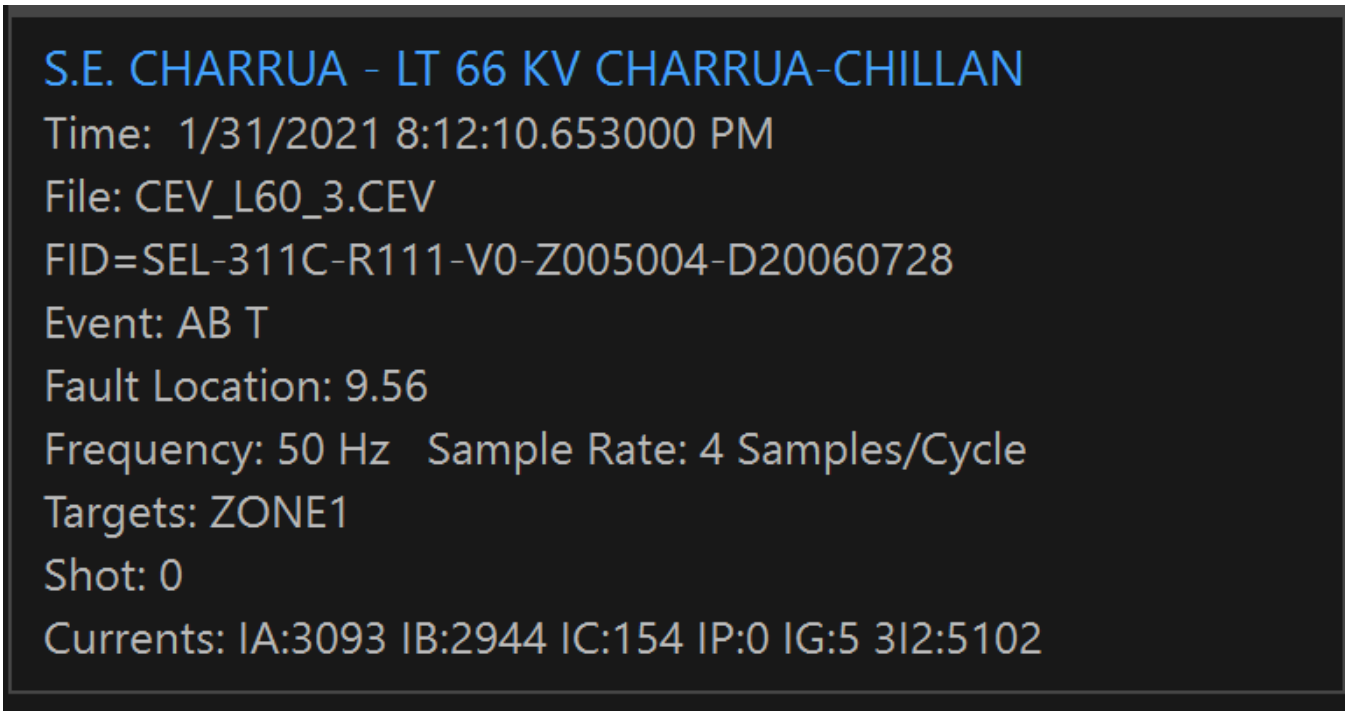
**Figura N°2:** Resumen del evento 1.

El resumen del evento indica que el relé detecta una falla en zona 1 entre fases AB a las 8:12:10.653 PM. La distancia calculada es de 9,56 kilómetros.

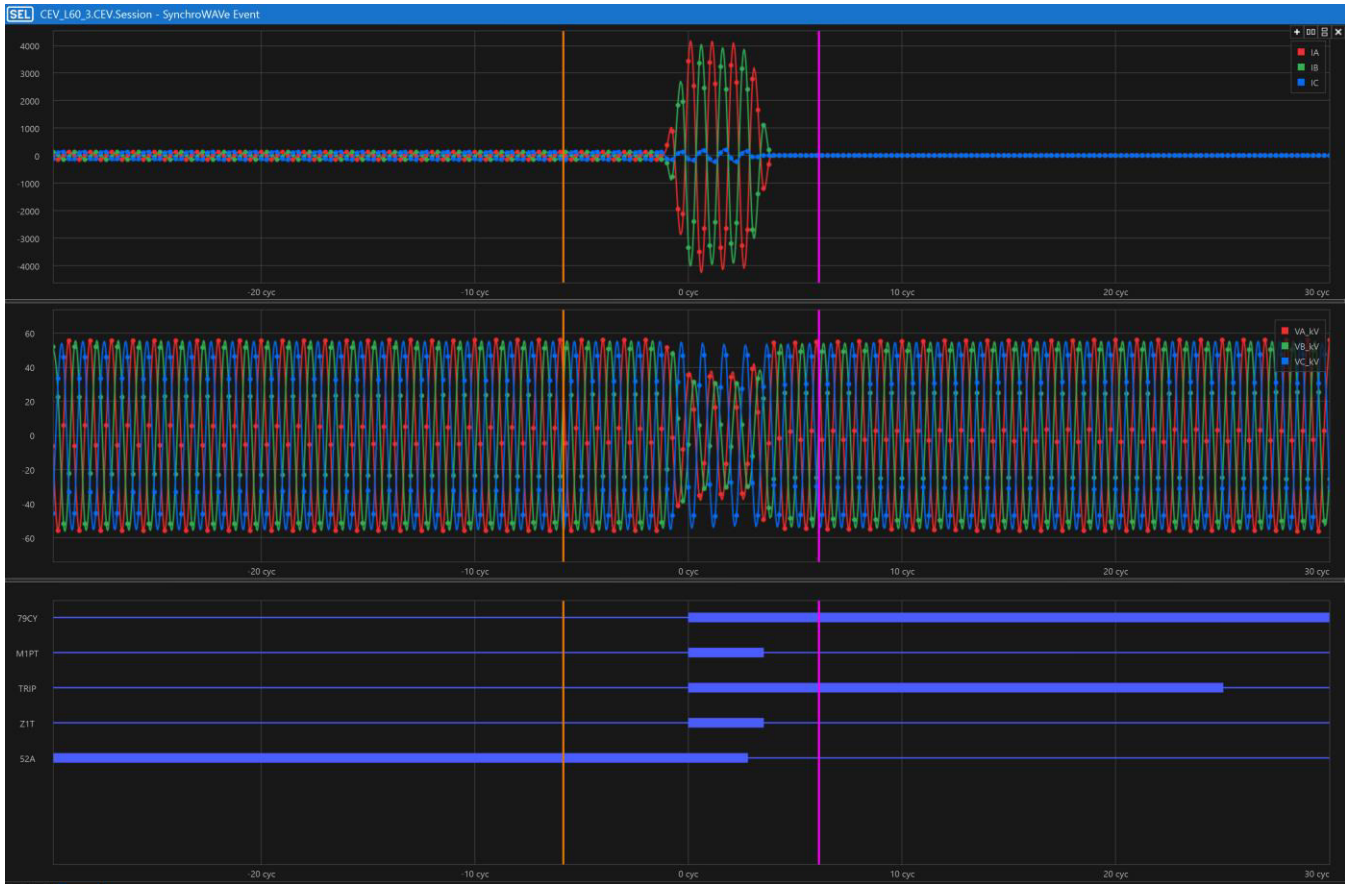
**Figura N°3:** Registro Oscilográfico primer Evento

En el registro oscilográfico de la figura anterior se aprecia la operación de la protección SEL 311C, por medio de su función de distancia de fase en zona 1 por una falla entre fases AB, dando orden de trip en forma instantánea sobre el interruptor 52B6 de S/E Charrúa. Se observa la apertura del interruptor con el cambio de estado de la variable 52A. También se observa el inicio del ciclo de reconexión por la activación de la variable 79CY.

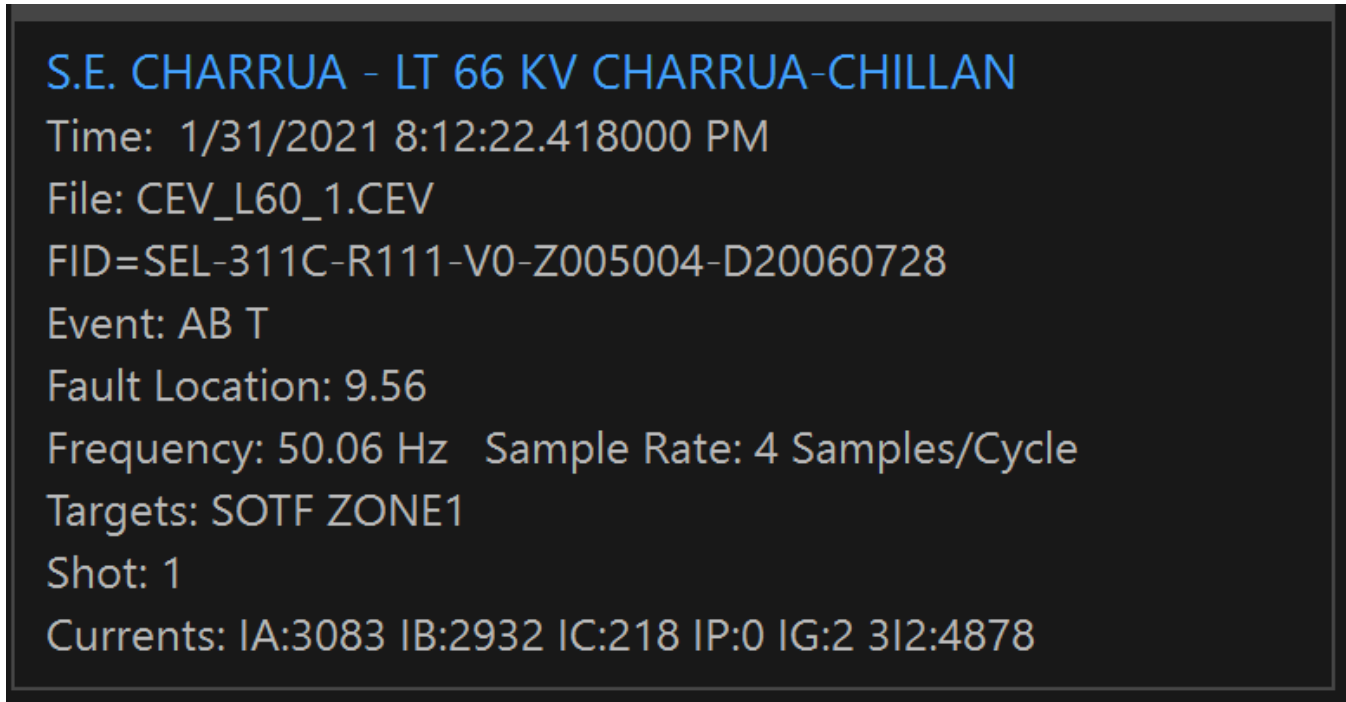
**Figura Nº4:** Resumen del segundo evento

Este evento se produce tras la ejecución de un cierre por reconexión programada en el relé luego de 10 s del primer evento. Nuevamente el relé indica que detecta una falla en zona 1 entre fases AB a las 8:12:22.418 horas PM. La distancia calculada se mantiene y es de 9,56 kilómetros.

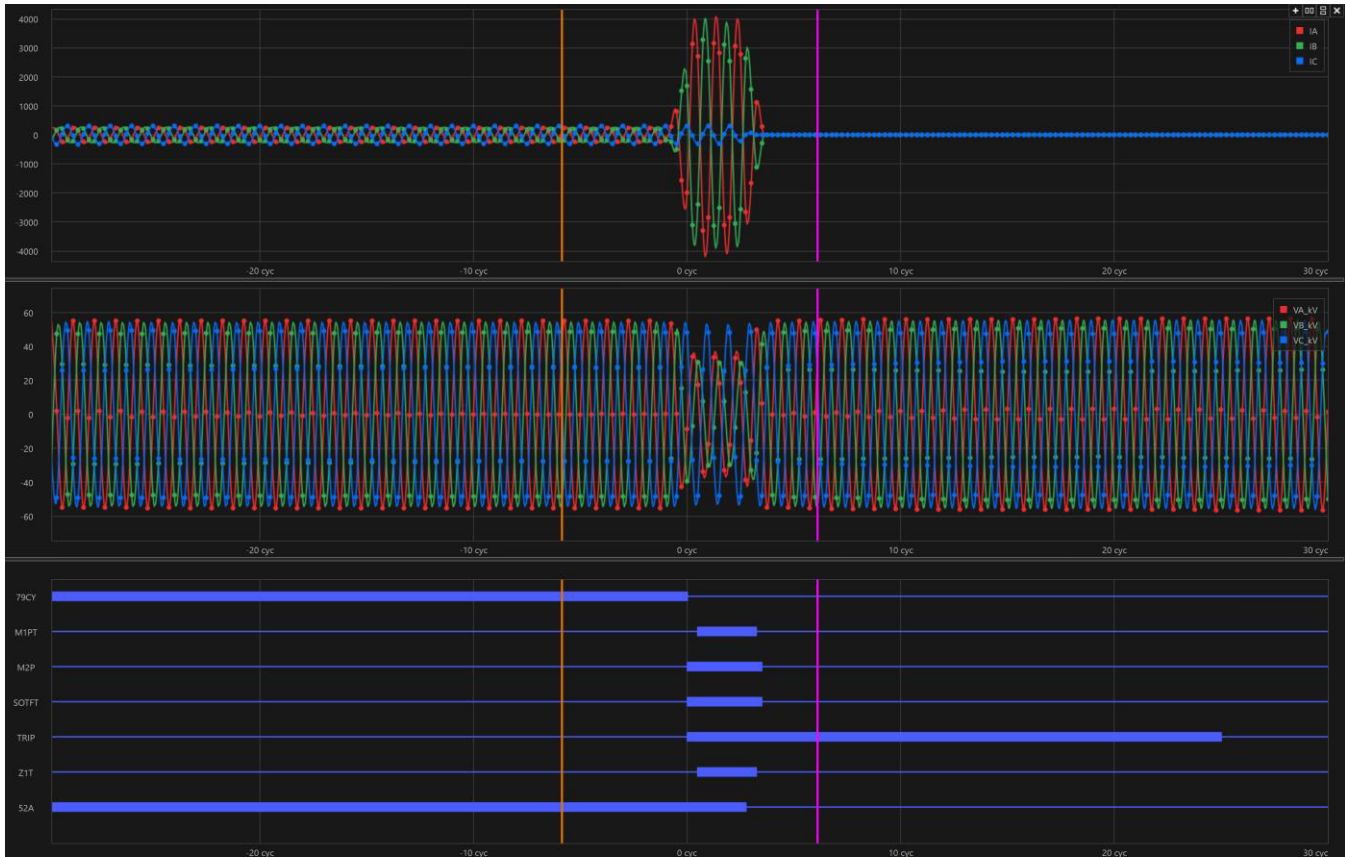
**Figura Nº5:** Registro Oscilográfico segundo Evento

En el registro oscilográfico de la figura anterior se aprecia la operación de la protección SEL 311C, por medio de su función SOTF al persistir la falla entre fases AB, luego de un cierre por reconexión, dando orden de trip en forma instantánea sobre el interruptor 52B6 de S/E Charrúa. Se observa la apertura del interruptor con el cambio de estado de la variable 52A. También se observa el fin del ciclo de reconexión por la desactivación de la variable 79CY.

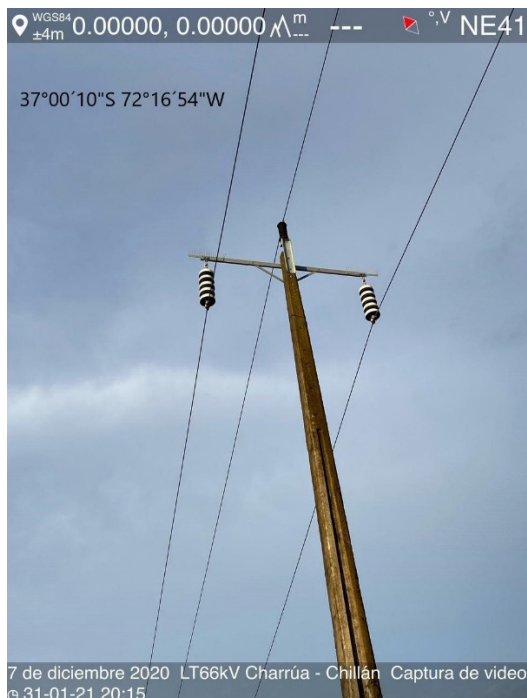
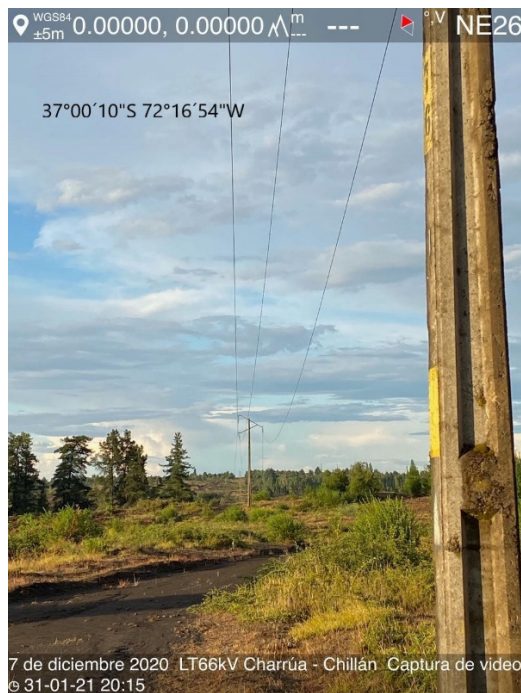
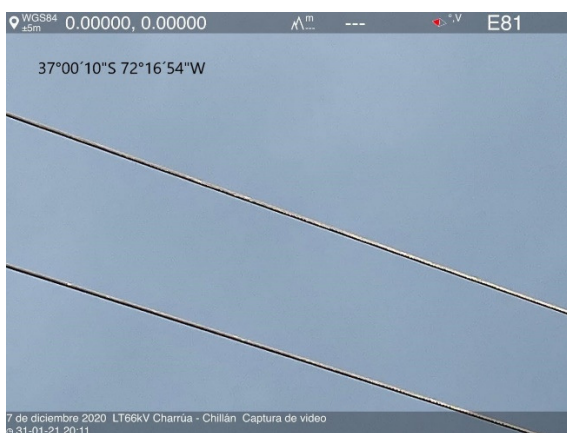
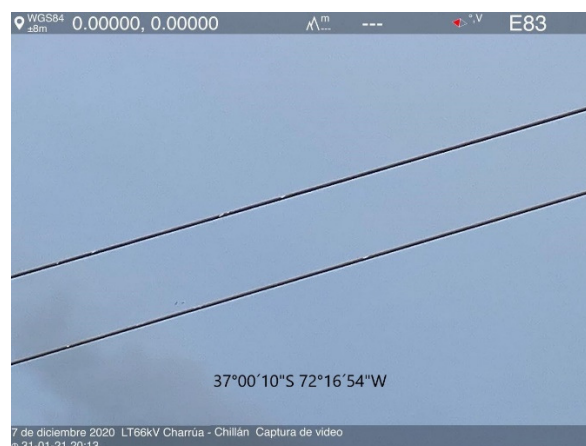
La empresa señala que la causa de esta falla fue el acercamiento entre los conductores de las fases A y B, en el vano comprendido entre las estructuras N°76 y N°77, por fuerte viento en la zona.

R: Se adjuntan fotografías del punto de falla, vano 76-77.

R: La causa que provocó el acercamiento fueron las condiciones climáticas adversas que sucedieron ese día, puesto que no se han tenido otros eventos en este vano.
