Estudio para análisis de falla EAF 037/2021

"Falla en línea 2x44 kV FFCC Los Andes - Hermanos Clark"

Fecha de Emisión: 19-02-2021

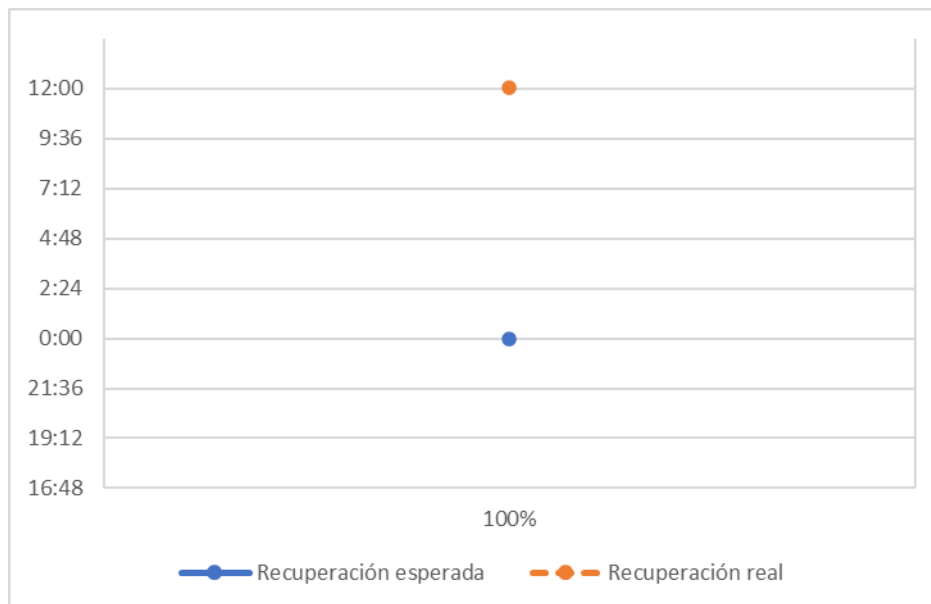
Se aprecia una diferencia significativa entre el horario de recuperación real de los consumos del alimentador Portillo de S/E Juncal respecto del horario de disponibilidad de la barra primaria de S/E Juncal. De acuerdo con lo informado por Chilquinta, las condiciones climáticas en la zona imposibilitaron el acceso a S/E Juncal y se coordinó la normalización del interruptor 12 kV alimentador Portillo, en S/E Juncal, para el día siguiente.

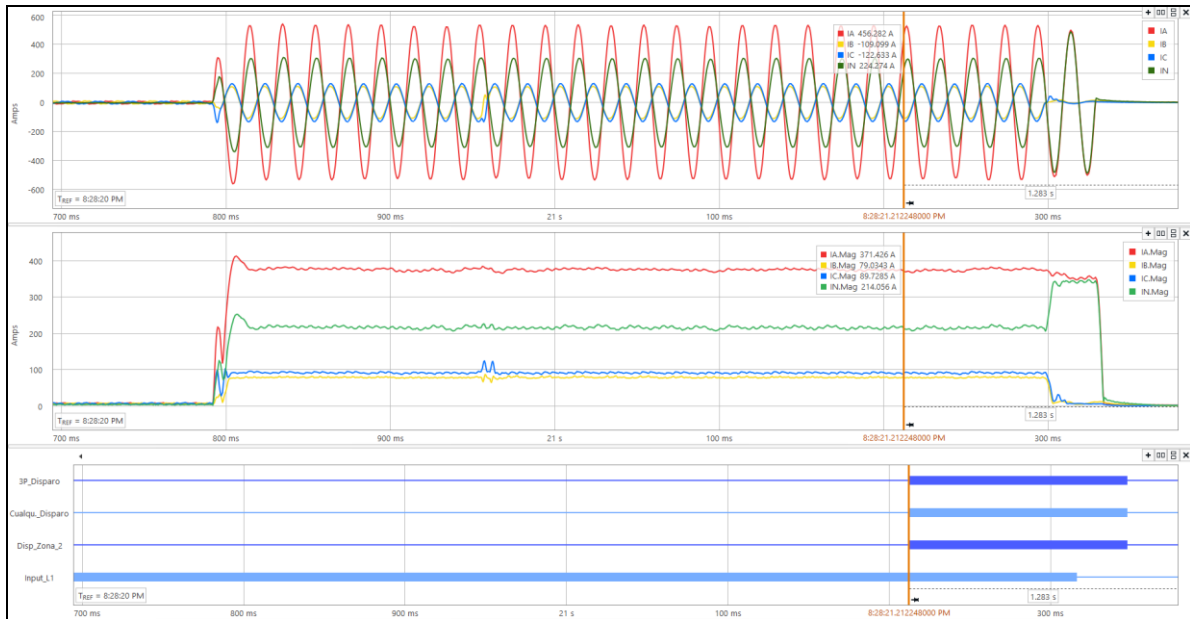
- S/E FF.CC. Andes, paño F3, MiCOM P445:

Corrientes de falla (R.M.S) S/E FF.CC Andes			
Ia (A)	Ib (A)	Ic (A)	IN (A)
371	79	90	214

De acuerdo a los ajustes del equipo de protección y las corrientes de fallas registradas, se verifica la correcta operación del relé MiCOM P445 de la S/E FF.CC Andes.

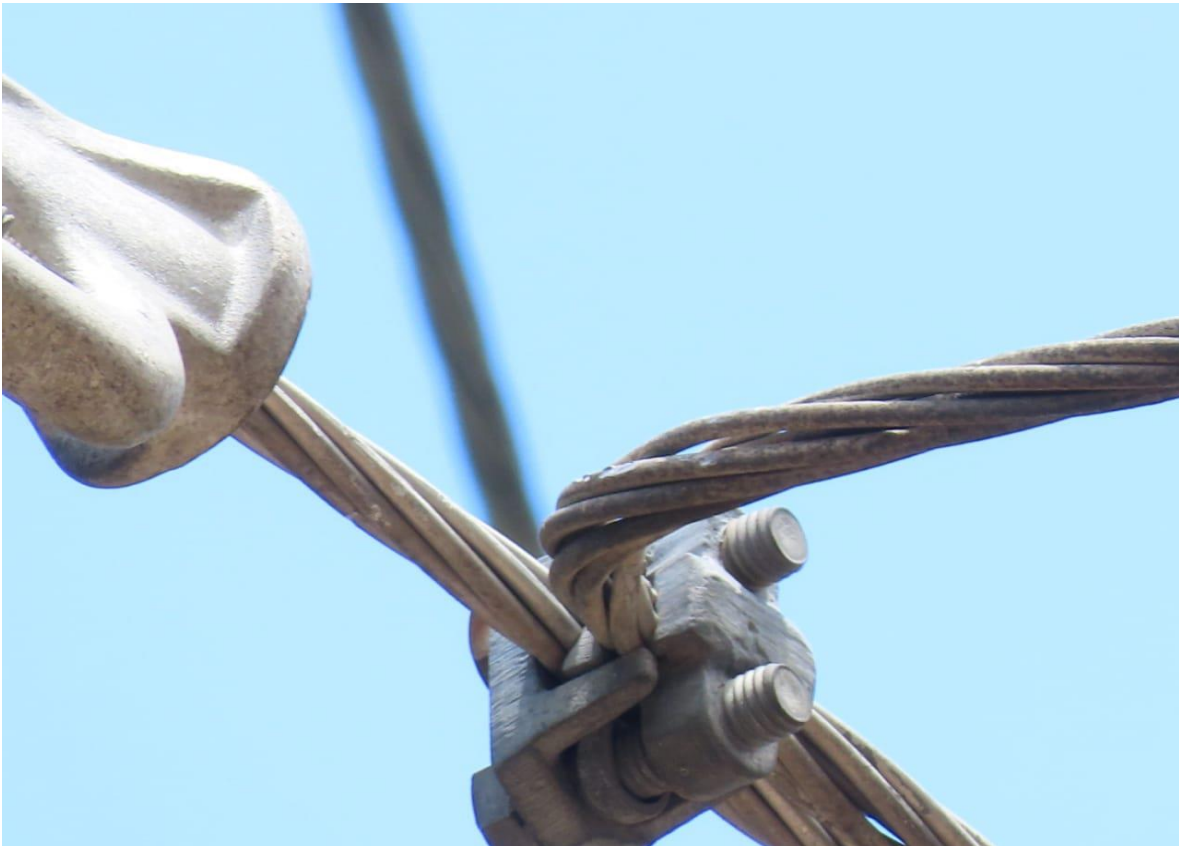
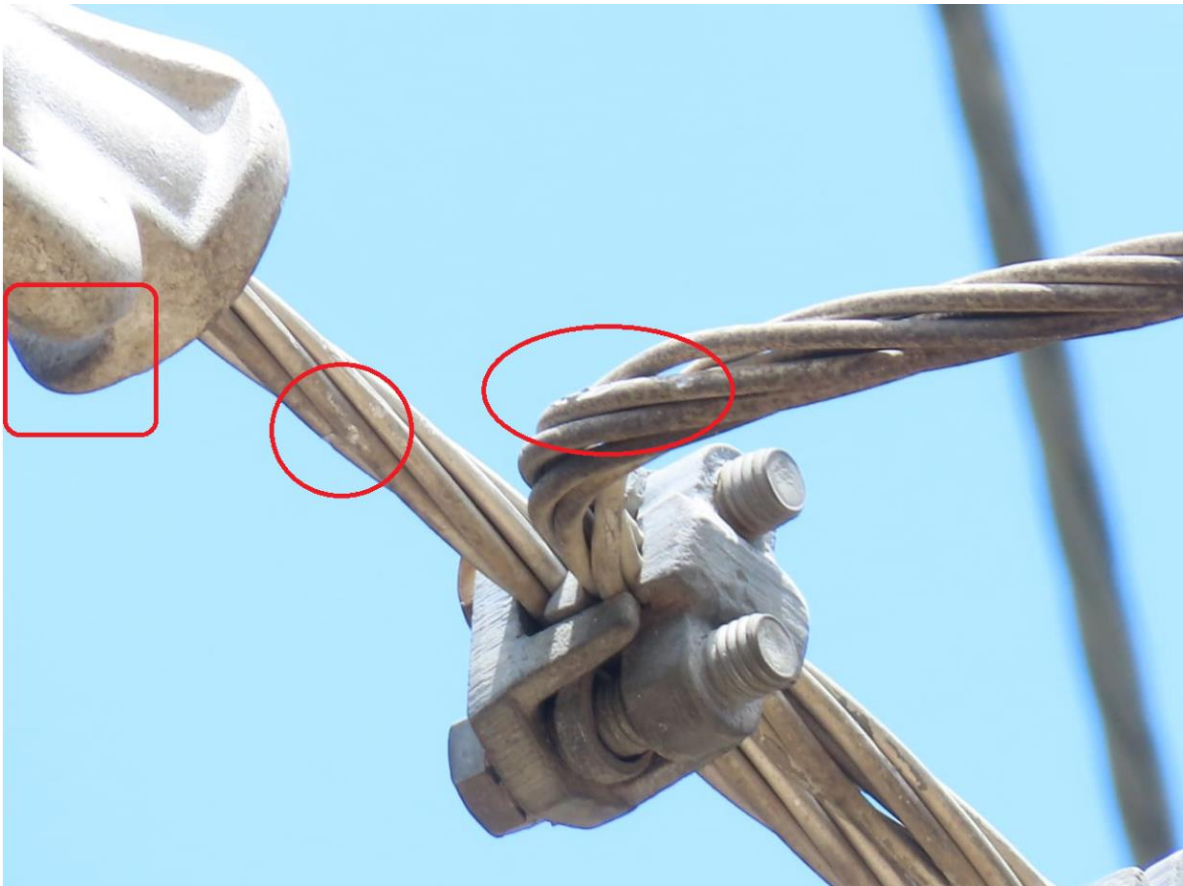
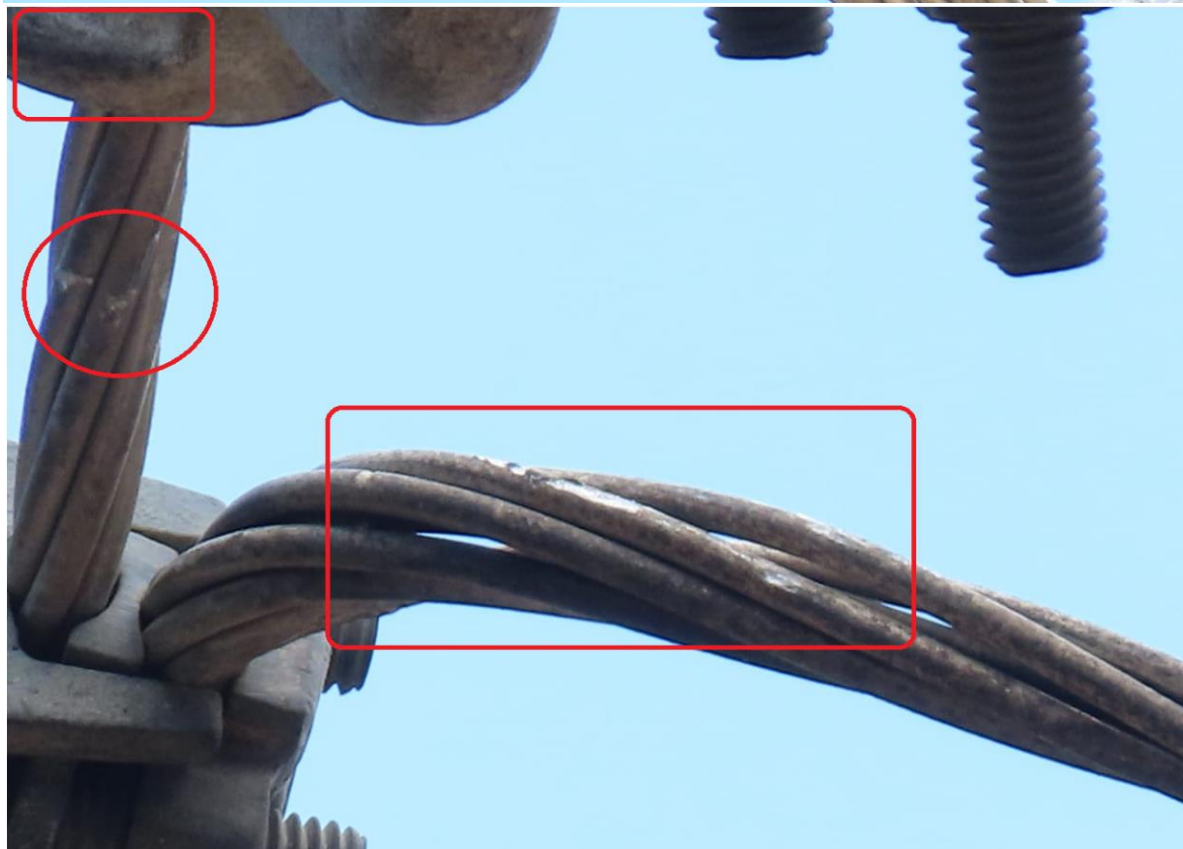
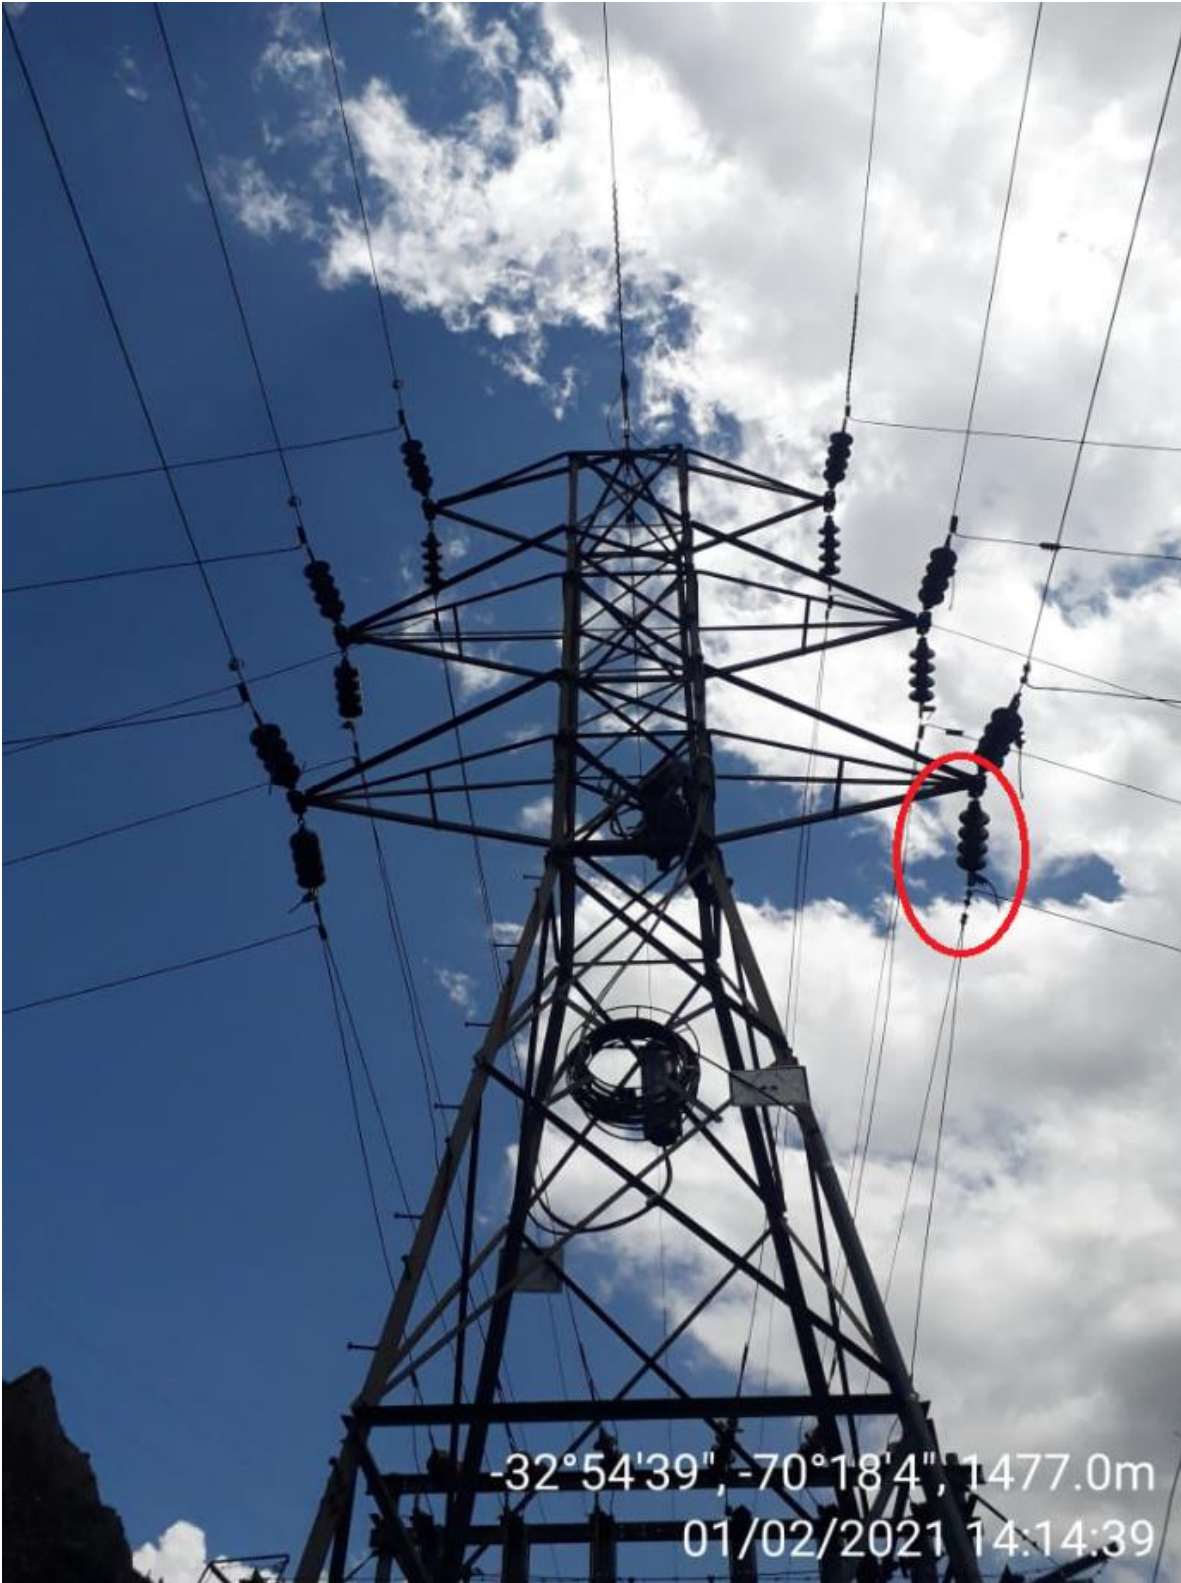
De este modo, se ha encontrado el fenómeno físico causante de la falla eléctrica, el cual fue provocado por descargas eléctricas atmosféricas imperantes, provocándose con ello, la descarga disruptiva que generó el fenómeno eléctrico como una falla monofásica a tierra que hizo operar la protección correspondiente.

(Fotografías del fenómeno físico causante de la falla eléctrica, mantenimiento de los últimos 24 meses, número de veces que ha ocurrido este fenómeno físico en la línea).
