## Estudio para análisis de falla EAF 041/2021

### “Apertura intempestiva de interruptores en SS/EE Barro Blanco y Purranque”

Fecha de Emisión: 23-02-2021

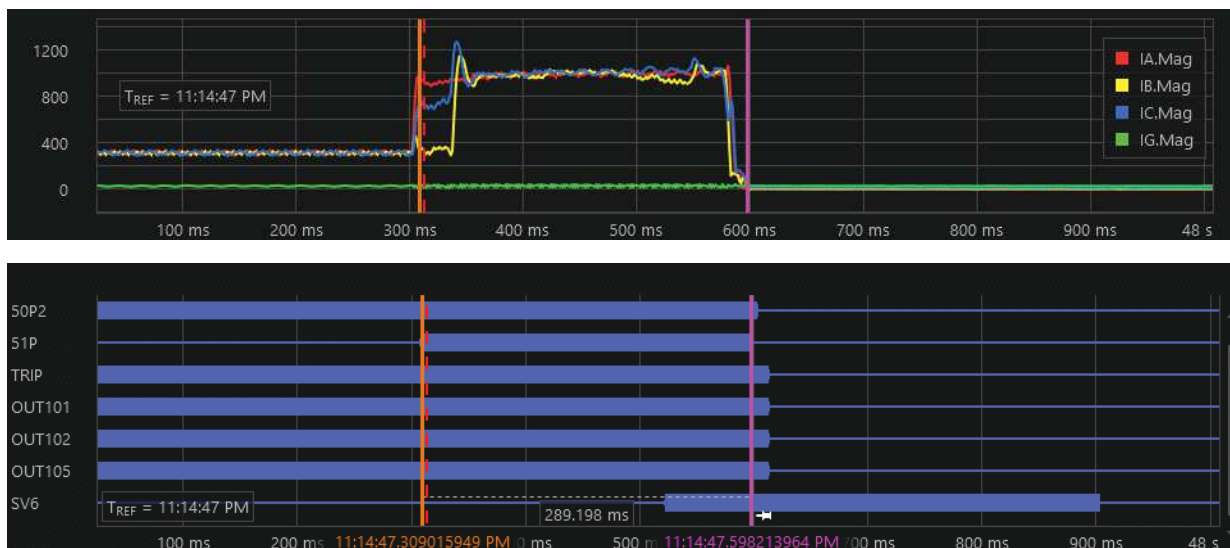
A continuación, se muestra el registro oscilográfico del relé SEL 311L.

A partir del registro oscilográfico se observa sobrecorriente en las tres fases de magnitud de 1 kA que se debe, tal como se mencionó anteriormente, a una falla en redes de distribución abastecida desde S/E Purranque. La duración de la sobrecorriente es de 289 ms.

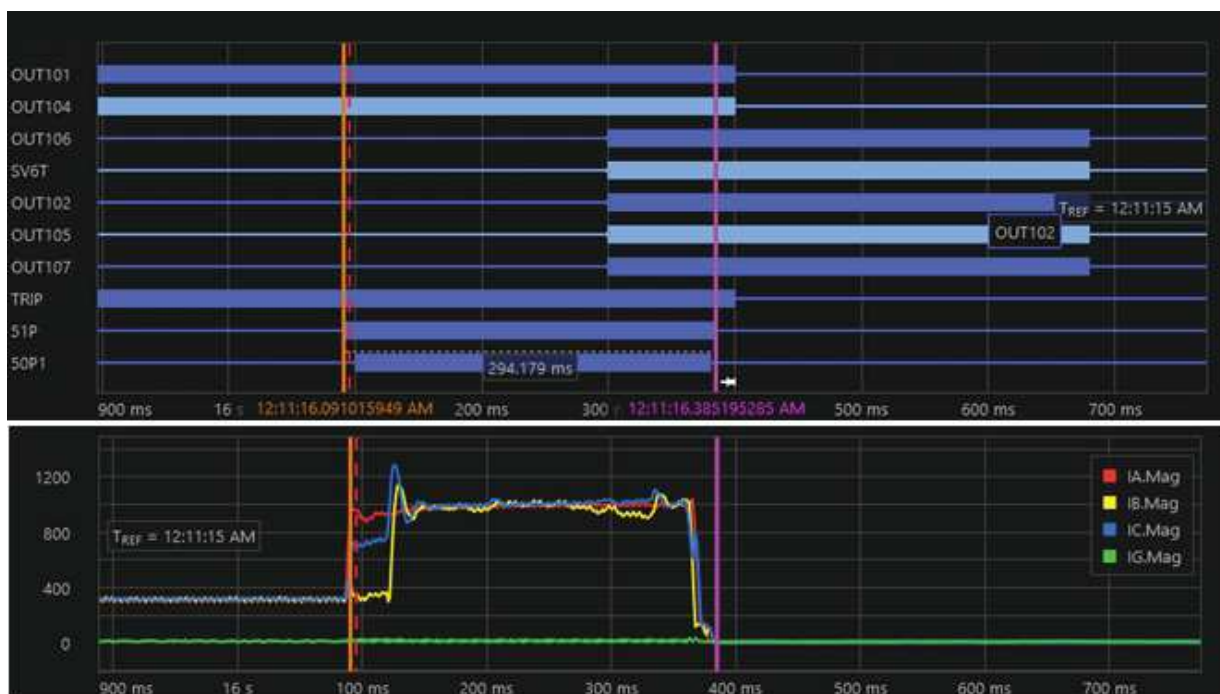
A partir del registro oscilográfico y de señales digitales se observa que, previo a la falla, existía una orden de trip presente en el relé por las razones explicadas anteriormente en el apartado de análisis de los registros del relé SEL 311L del paño B3 de S/E Barro Blanco. Al momento en que se inician las corrientes de falla ocurre el arranque del elemento 50P1, el cual se encuentra activo de forma simultánea junto con la orden de trip, lo que redundaría en la operación de la función 50BF implementada en el relé SEL 311L, la cual ocurre una vez transcurridos 200 ms desde la activación del elemento 50P1.

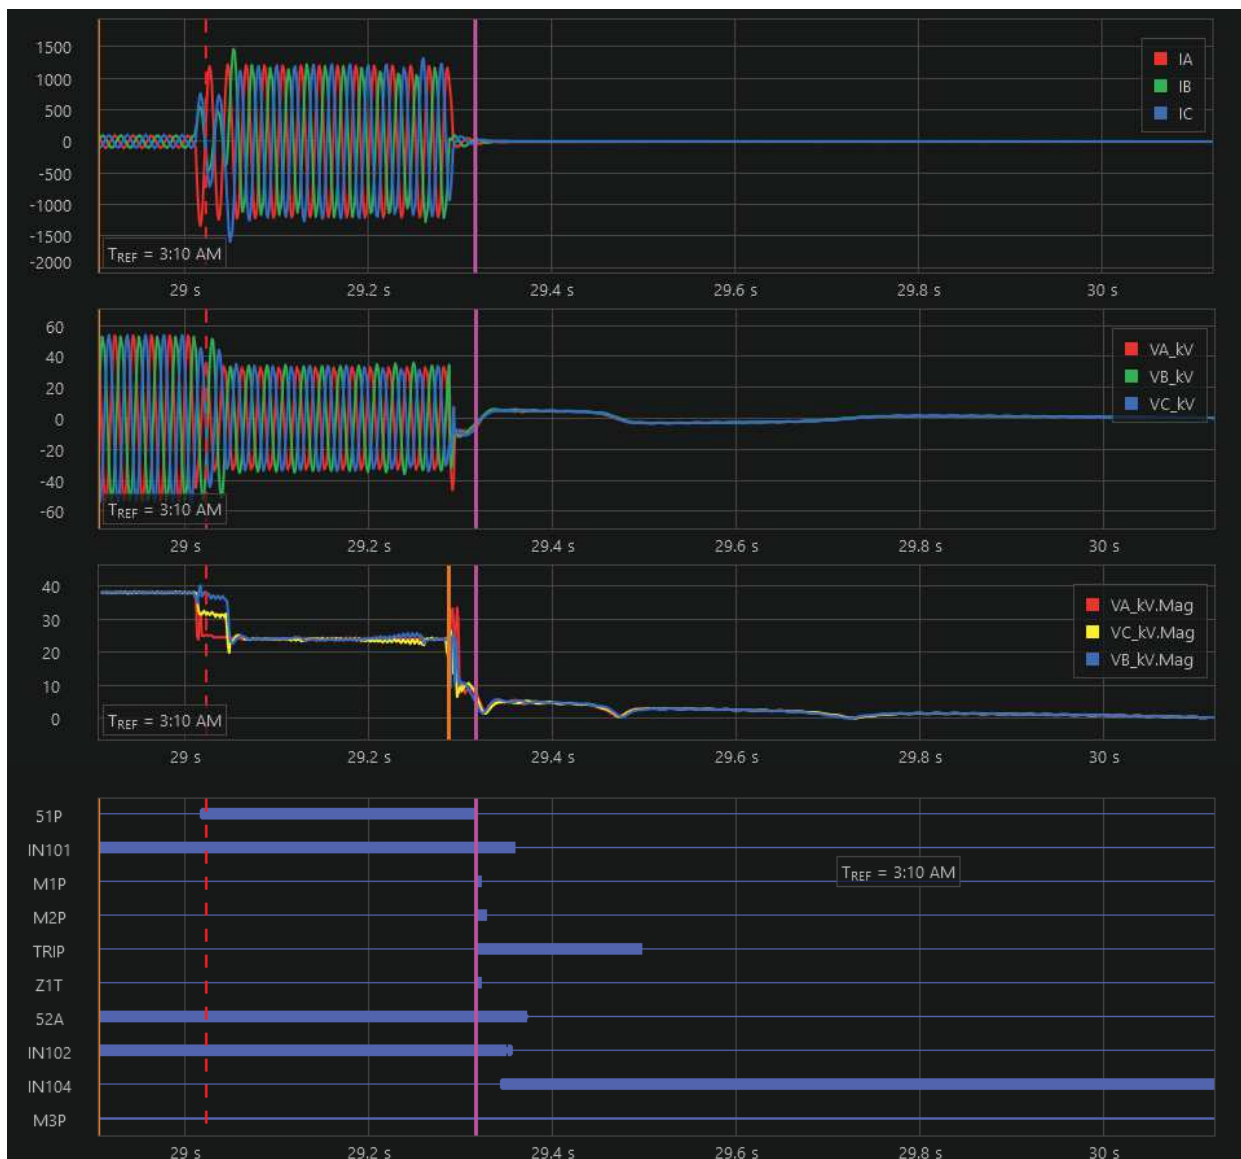
A partir del registro oscilográfico y de canales digitales se observa que la operación de la función de distancia en zona 1 y la apertura del interruptor (señal 51A), ocurre posterior a la extinción de las corrientes de falla vistas desde el lado 66 kV del transformador N°1 de S/E Purranque.

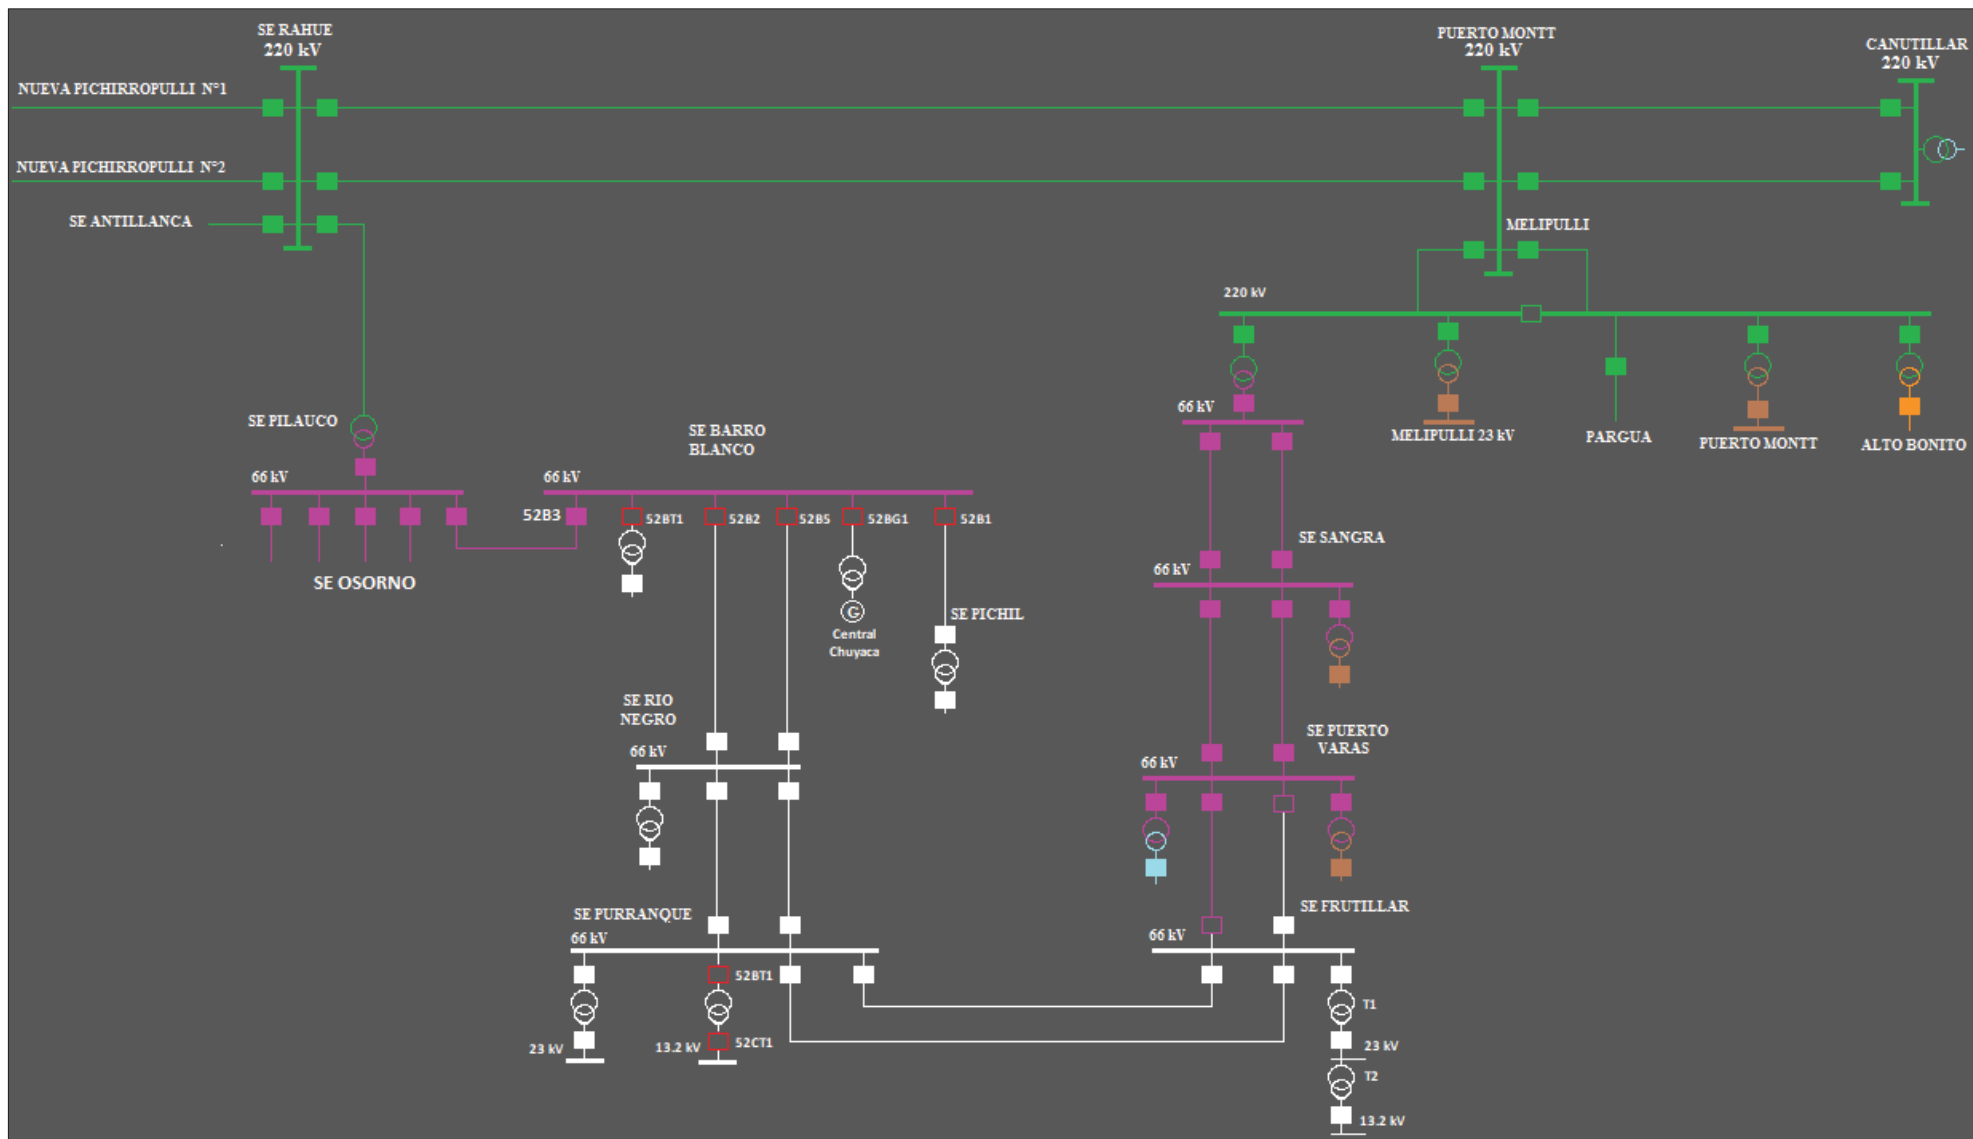
Figura N°2. Unilineal simplificado con la disposición de las instalaciones durante la falla. Se observa que el interruptor 52B3 de SE Barro Blanco no abre dejando energizando la barra de 66 kV desde SE Pilauco.

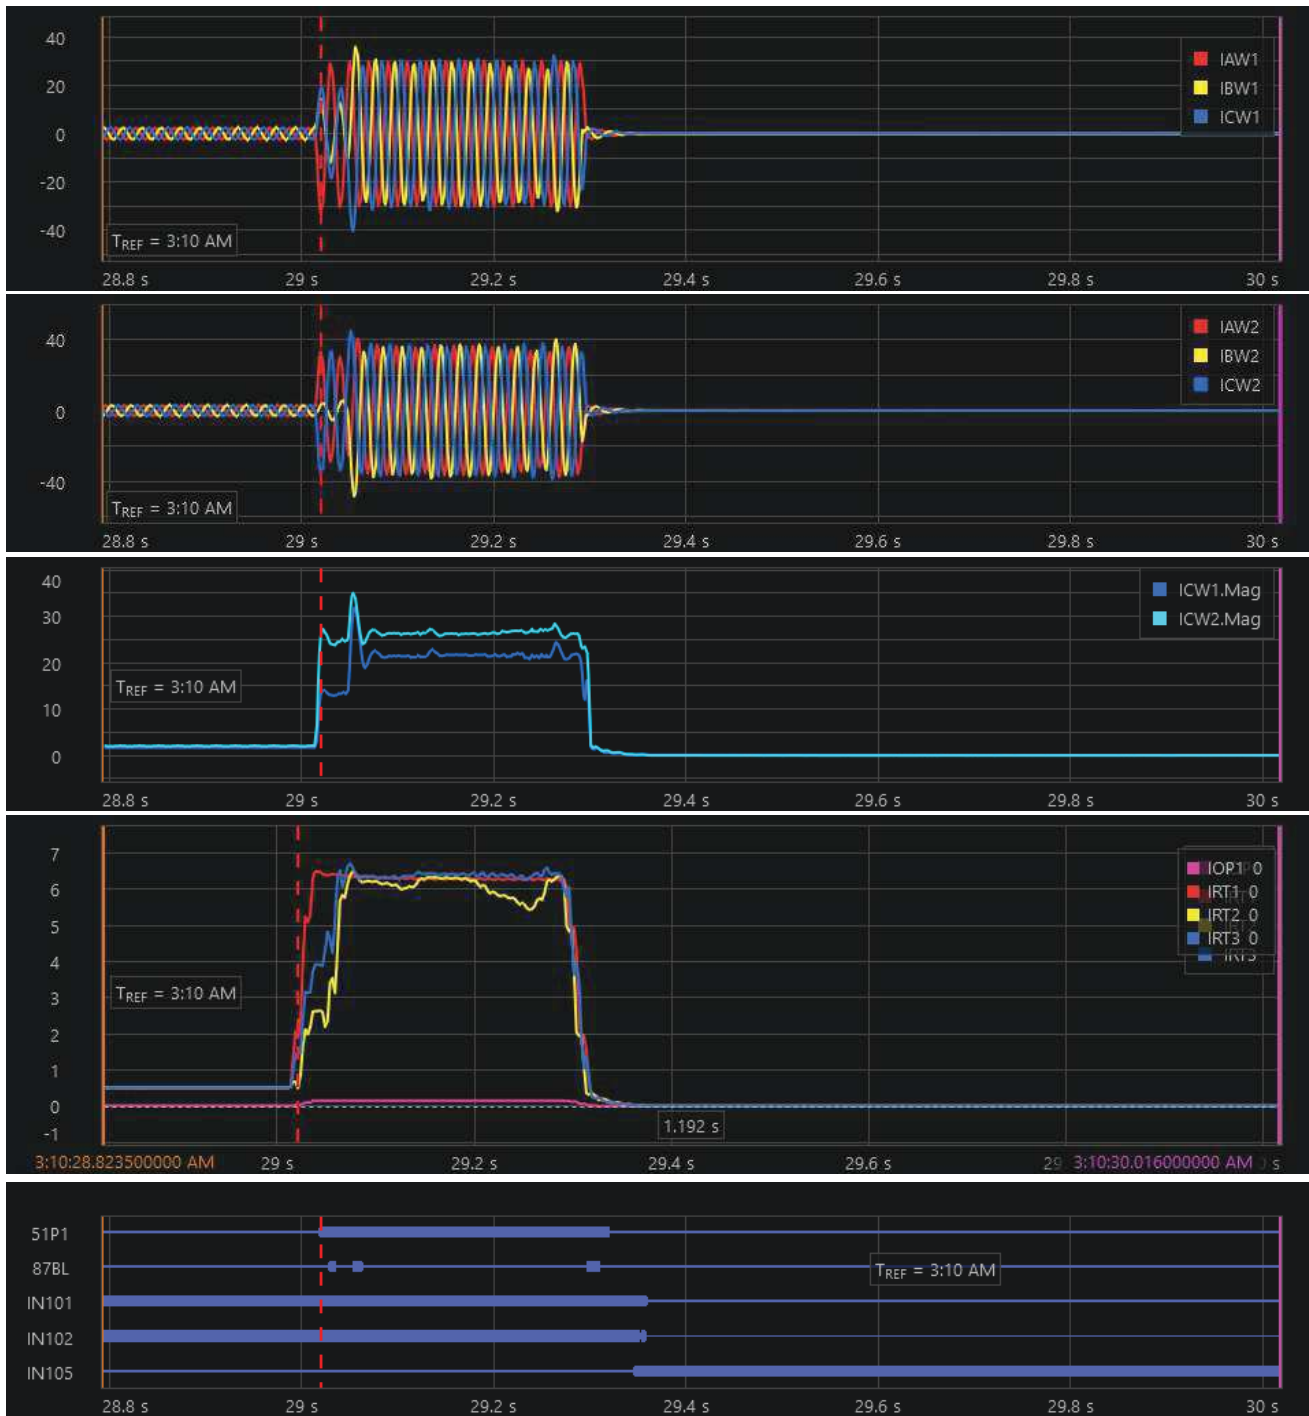
Oscilografía N°3 – relé 87T1, SEL-387:

De acuerdo con tabla registro de eventos N°3 y oscilograma N°3, en relé 87T1, modelo SEL-387, correspondiente a protección diferencial de Transformador N°1 66/13.2 kV en SE Purranque, a partir de las 03:10:29.019 horas (UTC-0) de fecha martes 02 de febrero de 2021, se producen los siguientes eventos, los cuales se detallan a continuación:

- Detección de cortocircuito trifásico, con una corriente máxima en fase C, para devanado AT, de  $31.9 \times 40 = 1276A$  rms y, para devanado MT de  $35 \times 160 = 5600A$  rms, de acuerdo con canal de corriente en magnitud (fase C).
- La corriente de retención, de acuerdo con el canal de corriente diferencial, para fase C, es de 6.4 lo cual referido a lado MT corresponde a  $6.4 \times 4.18 \times 160 = 4280A$  rms primarios. La corriente de operación tiene un valor despreciable.
- Se detecta apertura de interruptores AT y MT del transformador (52BT1, 52CT1) y operación de relé auxiliar 86T1, de acuerdo con elementos en canal digital.
- No hay elementos de protección operados.

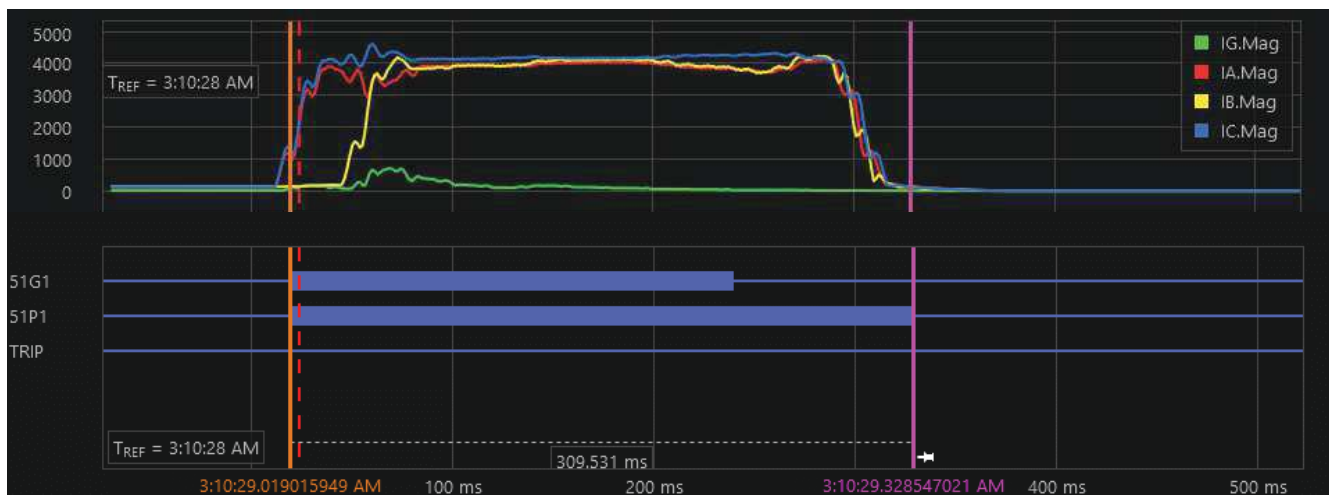
Oscilografía 52C2 Oromo:

No se produce disparo de protecciones del Alimentador.

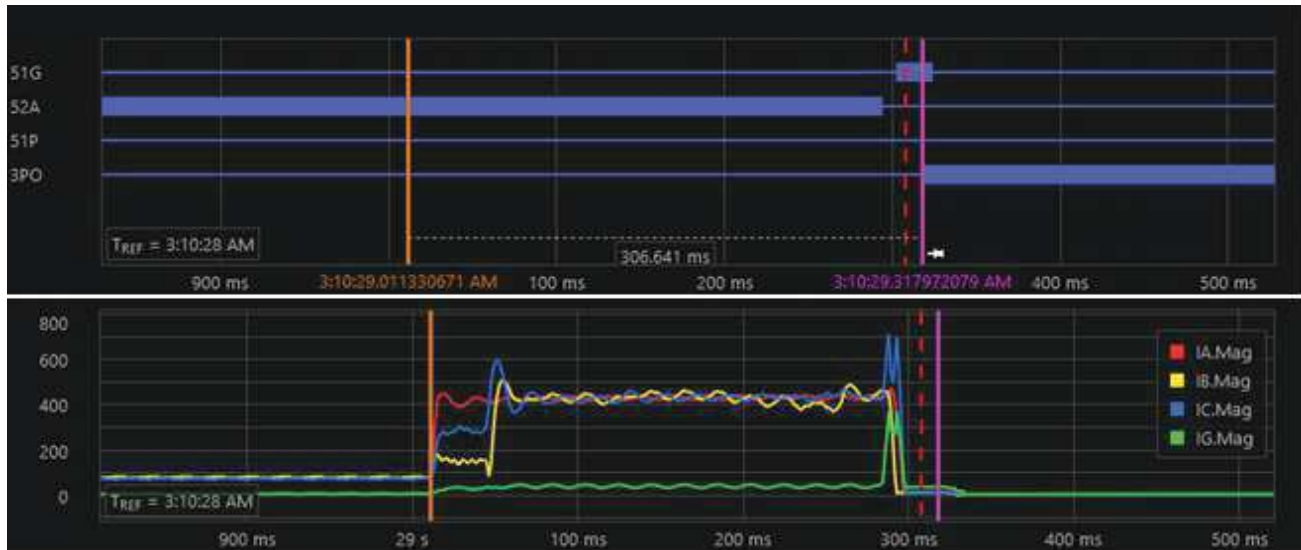
Oscilografía N°6:

Además, relé de protección sistema 1 detecta evento con corrientes trifásicas del orden de los 430A y con una duración de 306.4ms, como se observa en los canales analógico y digital en oscilograma de Oscilografía. N°6. De forma análoga, se presentan evento similar en relé de protección sistema 2.

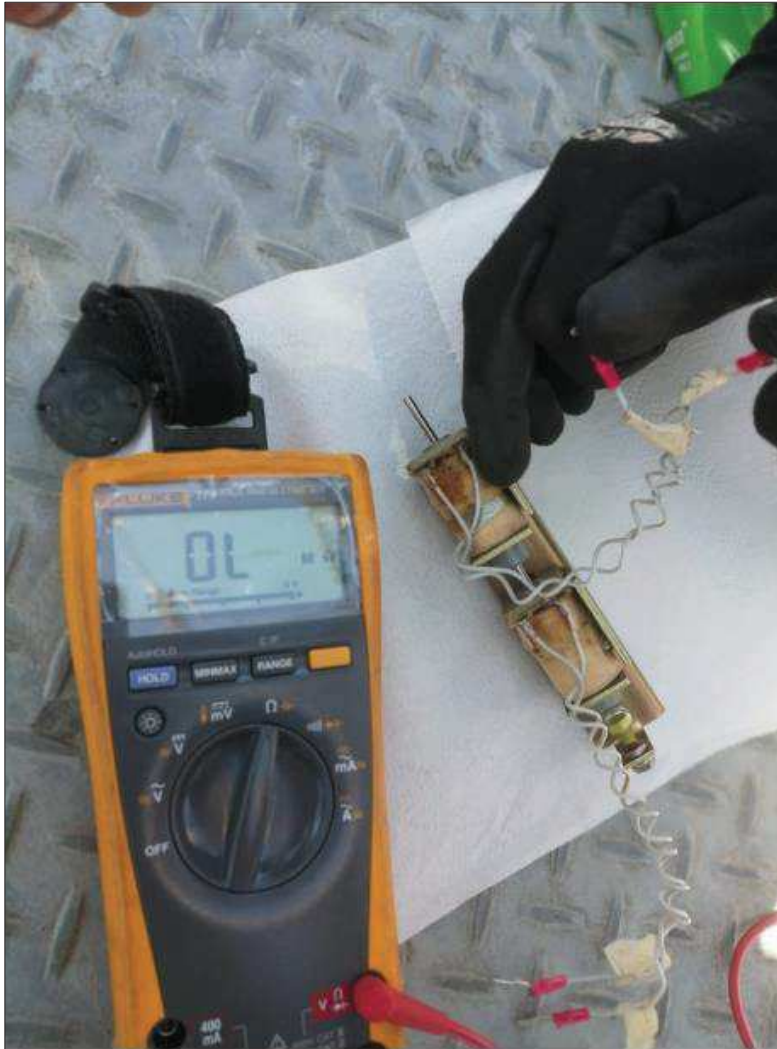
- Con relación al numeral anterior, cabe mencionar que las bobinas de apertura del interruptor se activan por corriente (CC), la cual esta última debe interrumpirse inmediatamente posterior a la apertura efectiva del interruptor, mediante el “corte” del circuito a través del contacto auxiliar tipo 52/a. De no producirse la apertura efectiva, las bobinas se dañan y, por otra parte, el TRIP permanece hasta que se produzca la condición de “deslatcheo” o ULTR en inglés. Esta condición puede configurarse por supervisión de corriente (50L negado) o cambio de estado (52A negado). Para el caso objeto de análisis, la condición de corriente de carga de la Línea B3 siempre se mantuvo, es decir, 50L en valor lógico 1, la cual cambió a estado cero una vez abiertos los interruptores BT1, BG1, B1, B2 y B5, interrumpiendo la falla de origen en alimentador C2 de S/E Purranque.

Fotografía N°2. Medición de resistencia óhmica a Bobinas de apertura 1 y 2 originales dañadas - 52B3 - SE B. Blanco.

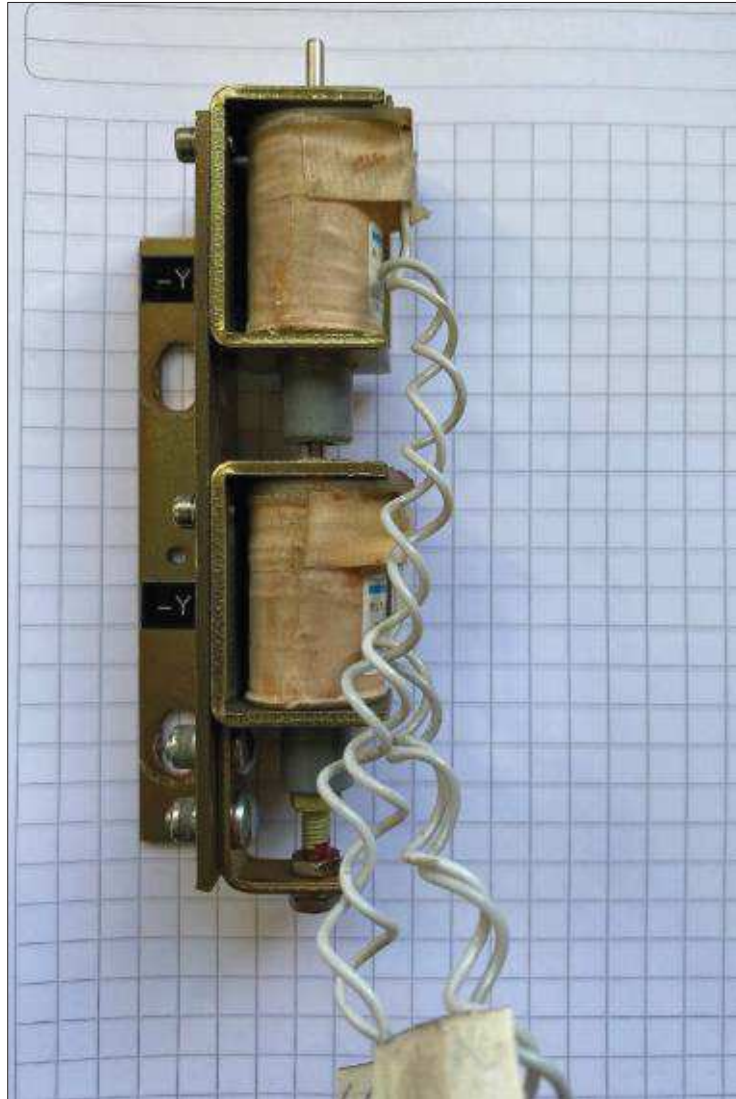
Fotografía N°4. Acercamiento de Bobinas de apertura 1 y 2 originales dañadas - 52B3 - SE B. Blanco.

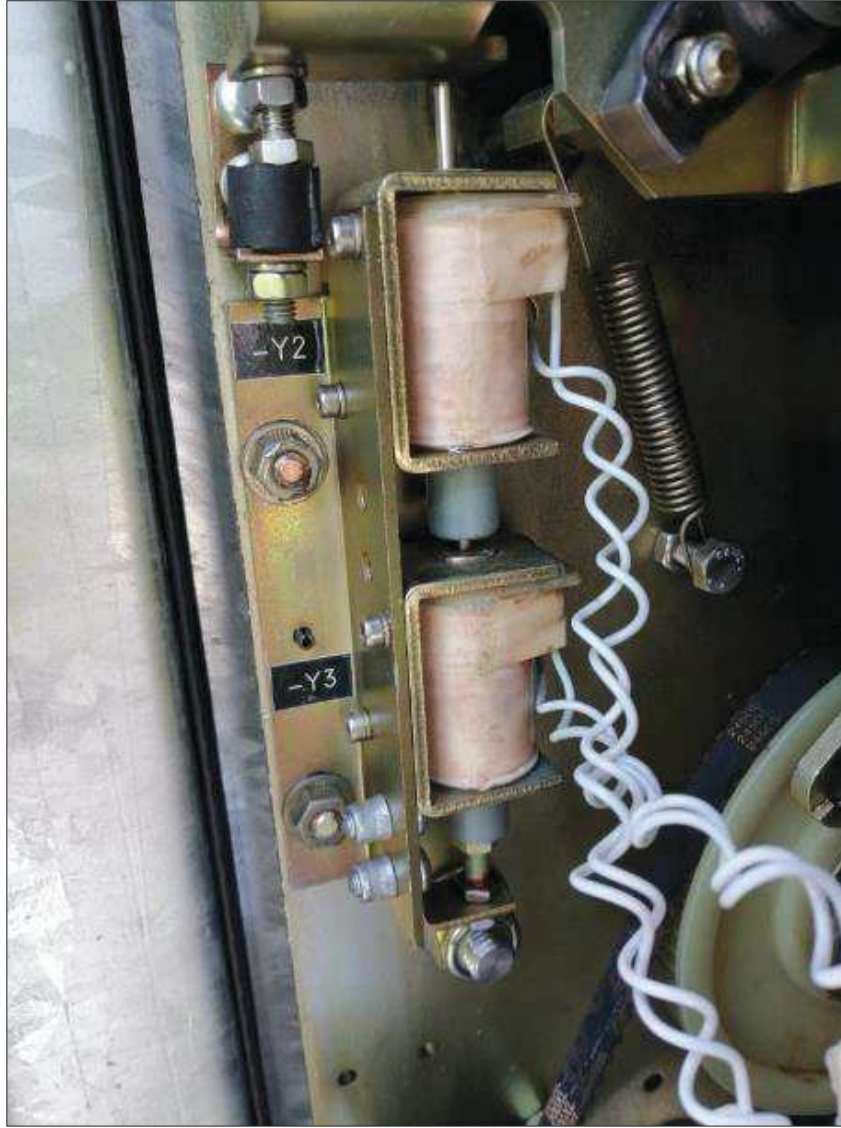
Fotografía N°5. Bobinas de apertura 1 y 2 de repuesto instaladas en 52B3 - SE B. Blanco.

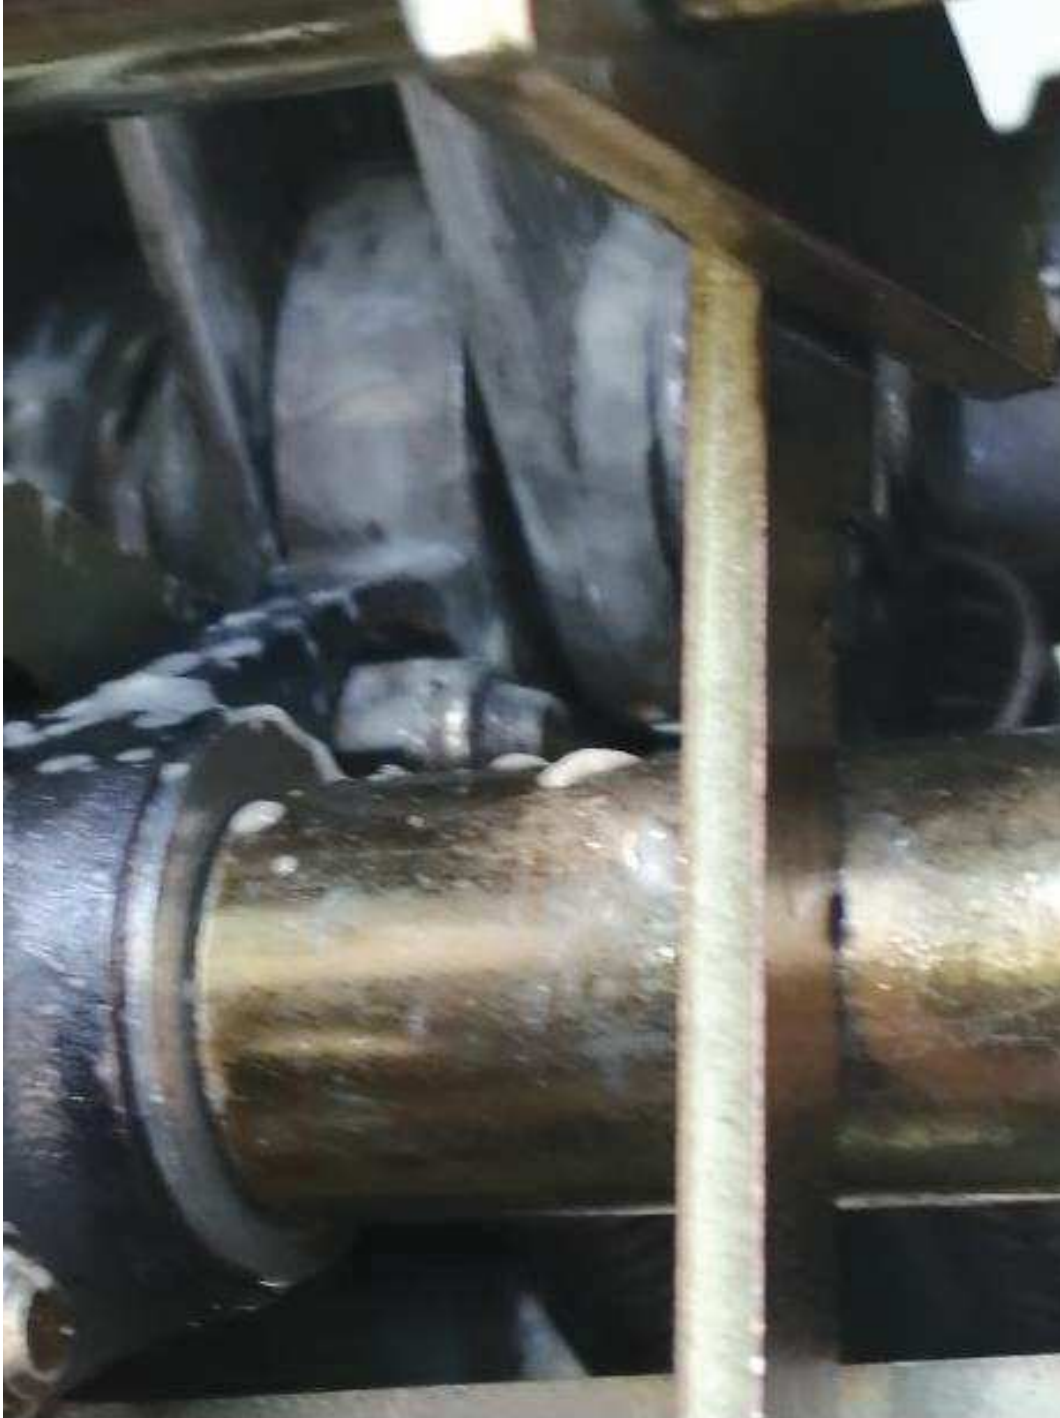
De acuerdo con lo indicado por STS S.A., la causa de la operación de la función 50BF del paño B3 de S/E Barro Blanco se debió a que existía, previo a las aperturas automáticas, una orden de trip presente en los relés SEL 311L y SEL 311C (asociados al mencionado paño) y, producto de una falla en redes de distribución alimentadas desde S/E Purranque, se sobrepasó el nivel de corriente de fase ajustado en la función 50BF, redundando en su operación. Cabe mencionar que el interruptor 52B3 de S/E Barro Blanco no registró apertura dado que su mecanismo se encontraba trabado.

Fotografía N°6. Acercamiento de mecanismo para el desenganche en 52B3 - SE B. Blanco.
