Estudio para análisis de falla EAF 042/2021

“Desconexión forzada del transformador N°5 66/23 kV de S/E Pullinque”

Fecha de Emisión: 25-02-2021

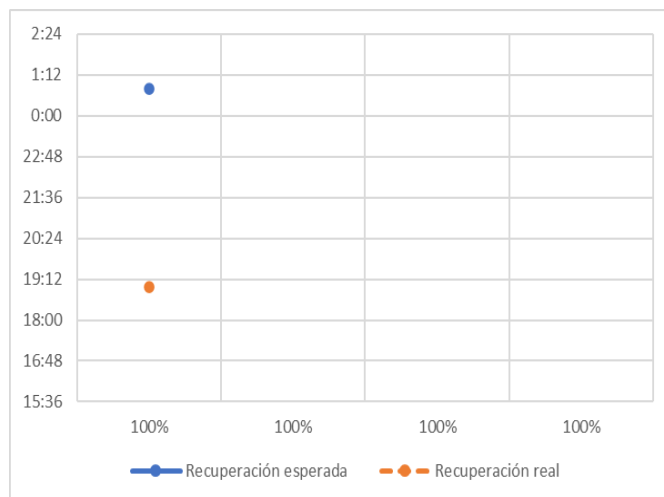
- Curva de recuperación esperada v/s recuperación real.

Se aprecian diferencias entre los horarios de recuperación real respecto de los horarios de disponibilidad de la barra de la S/E primaria respectiva, debido a que los consumos fueron recuperados mediante transferencias de carga a través de redes de distribución.
