## Estudio para análisis de falla EAF 044/2021

### “Desconexión forzada de barra 220 kV de S/E Esperanza”

Fecha de Emisión: 01-03-2021

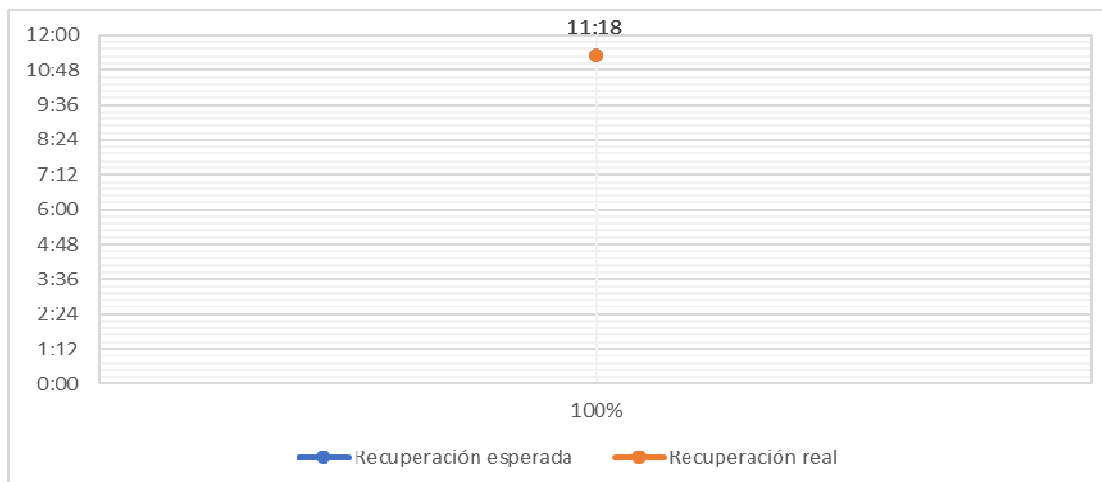
#### Curva de recuperación esperada v/s recuperación real

No se observan diferencias entre la recuperación real y la recuperación esperada de los consumos afectados en S/E Esperanza.
