## Estudio para análisis de falla EAF 045/2021

### "Falla en línea 44 kV FFCC Los Andes - Hermanos Clark C1"

Fecha de Emisión: 02-03-2021

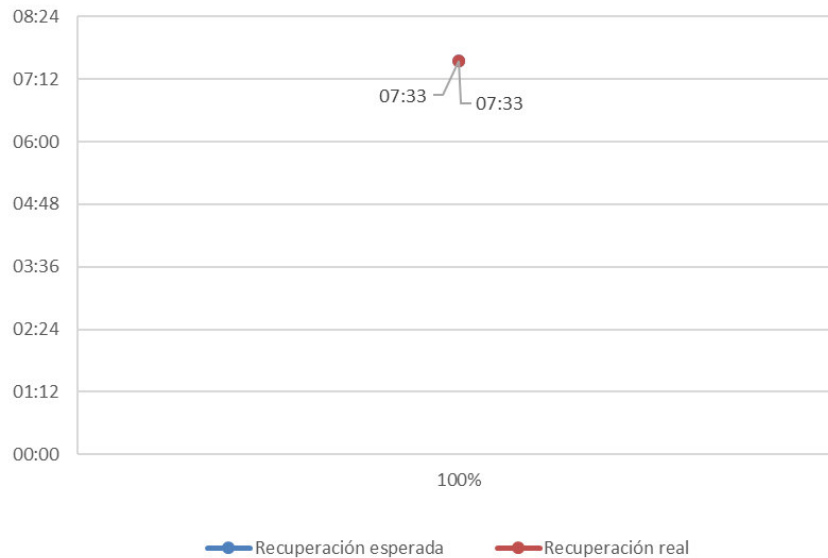
- Curva de recuperación esperada v/s recuperación real.

No se aprecian diferencias entre los horarios de recuperación real respecto de los horarios de disponibilidad de la barra primaria respectiva para recuperar consumos.

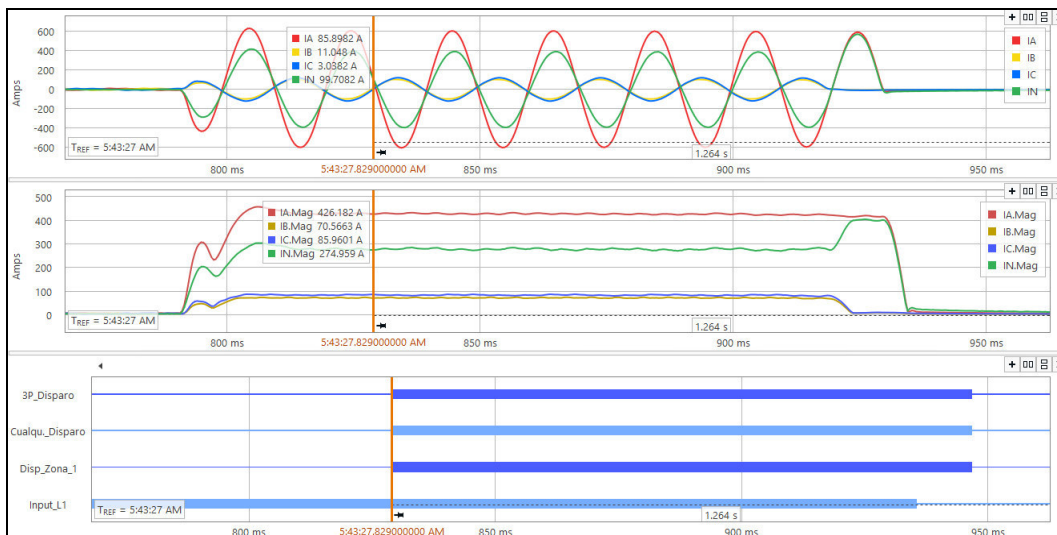
- S/E FF.CC. Andes, paño F3, MiCOM P445:

Corrientes de falla (R.M.S) S/E FF.CC Andes			
Ia (A)	Ib (A)	Ic (A)	IN (A)
426	71	86	275

De acuerdo a los ajustes del equipo de protección y las corrientes de fallas registradas, se verifica la correcta operación del relé MiCOM P445 de la S/E FF.CC. Andes.

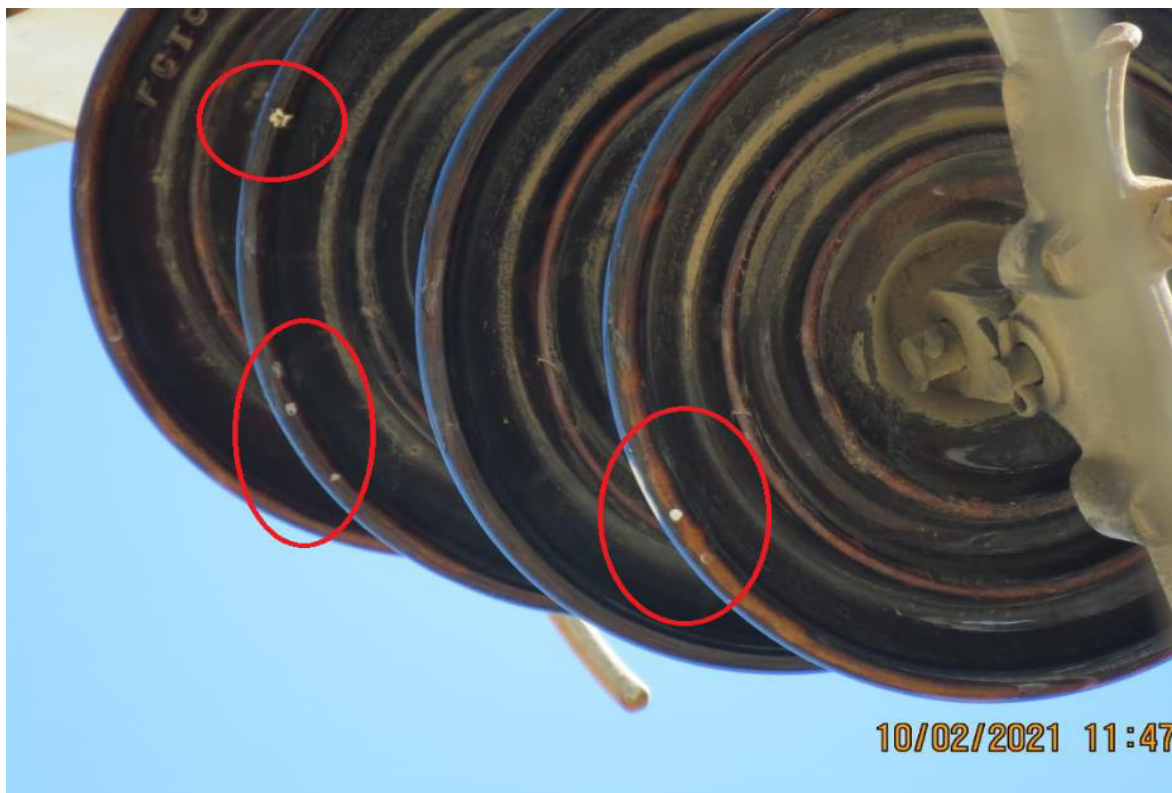
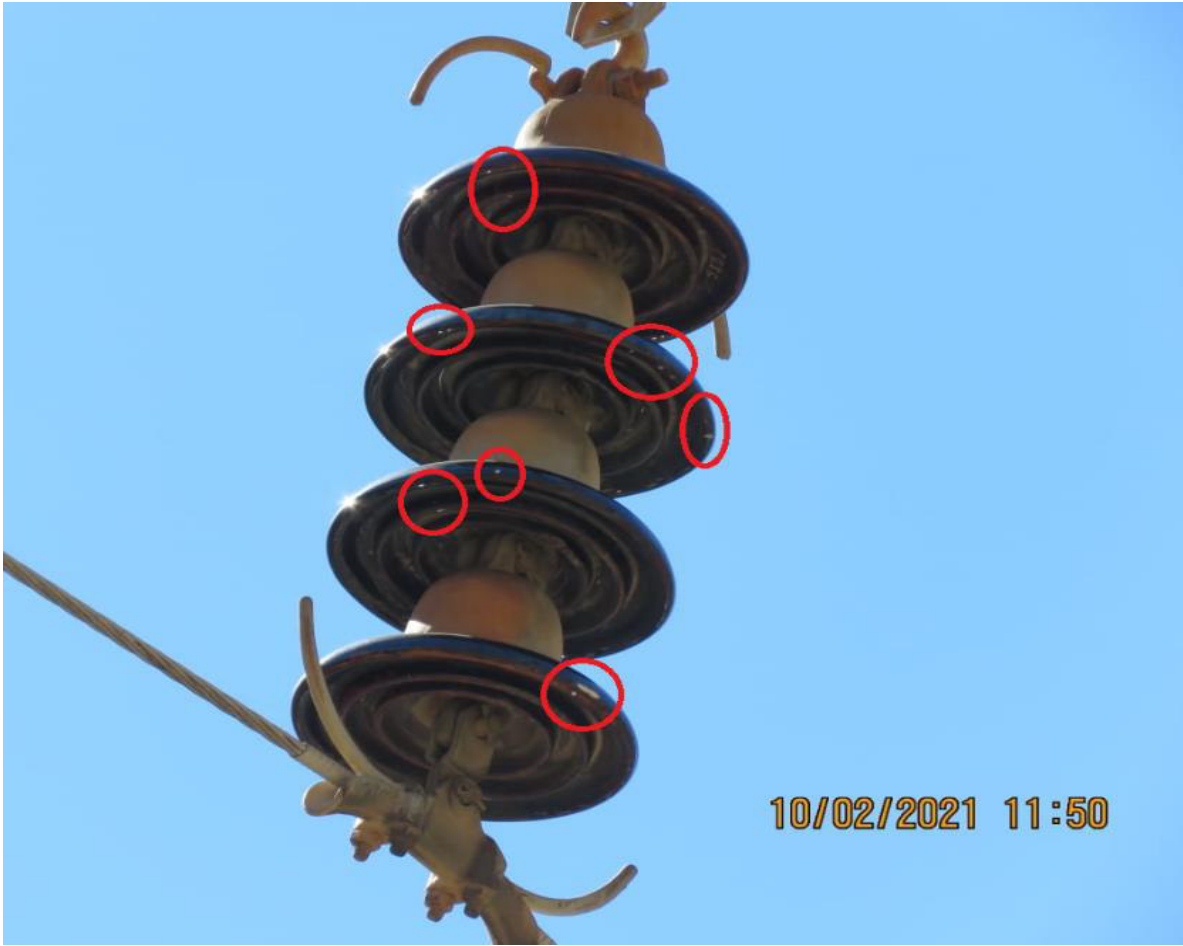
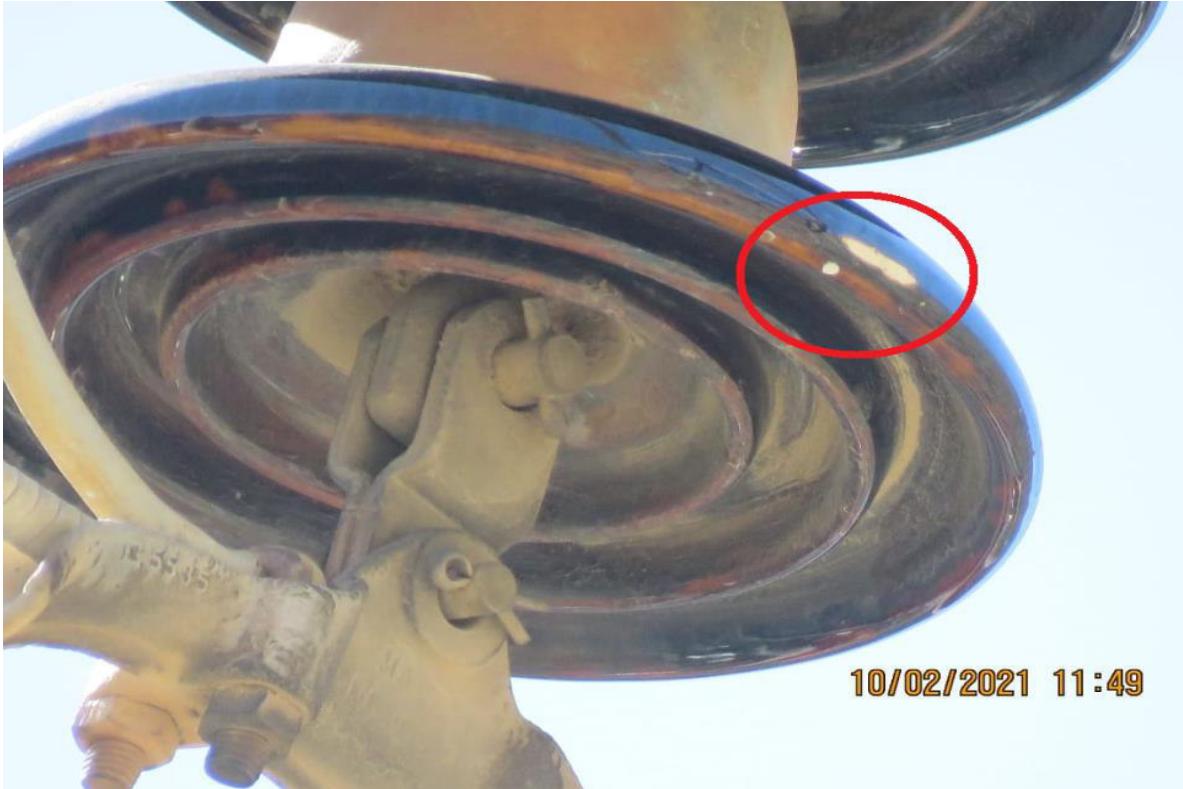
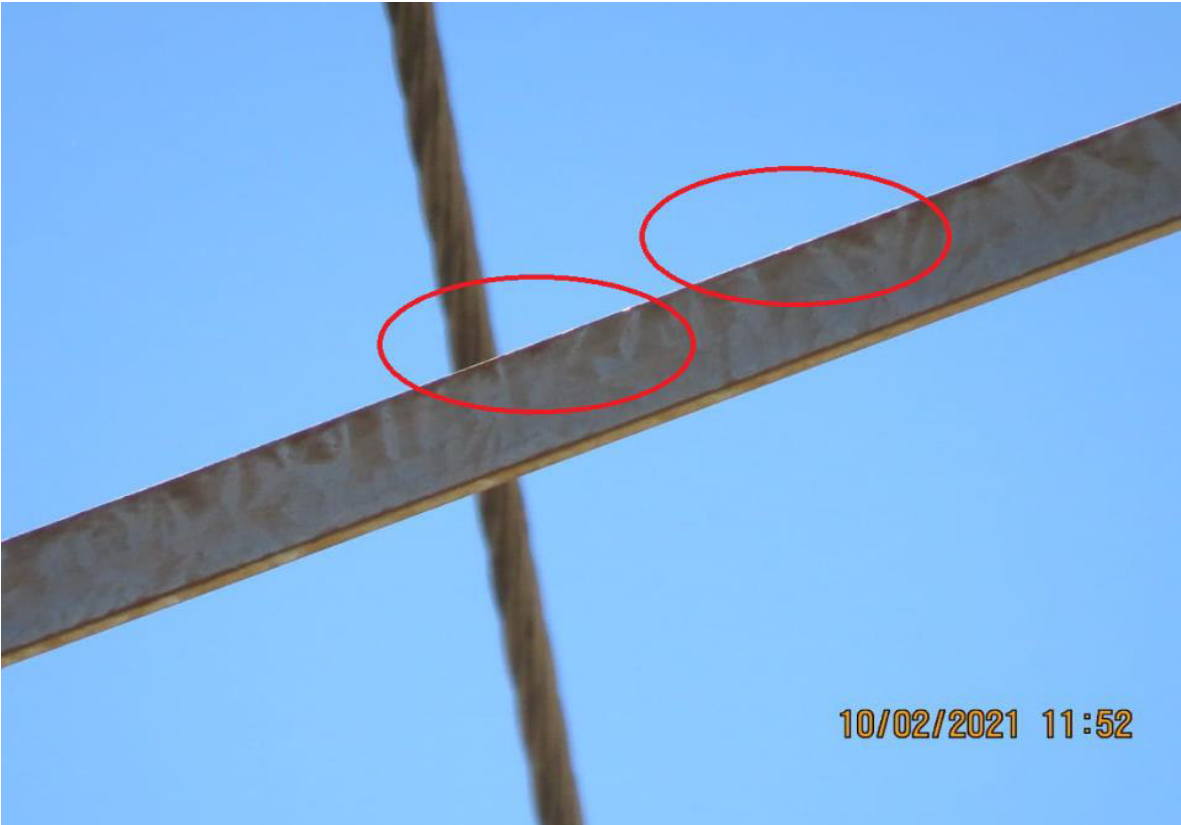
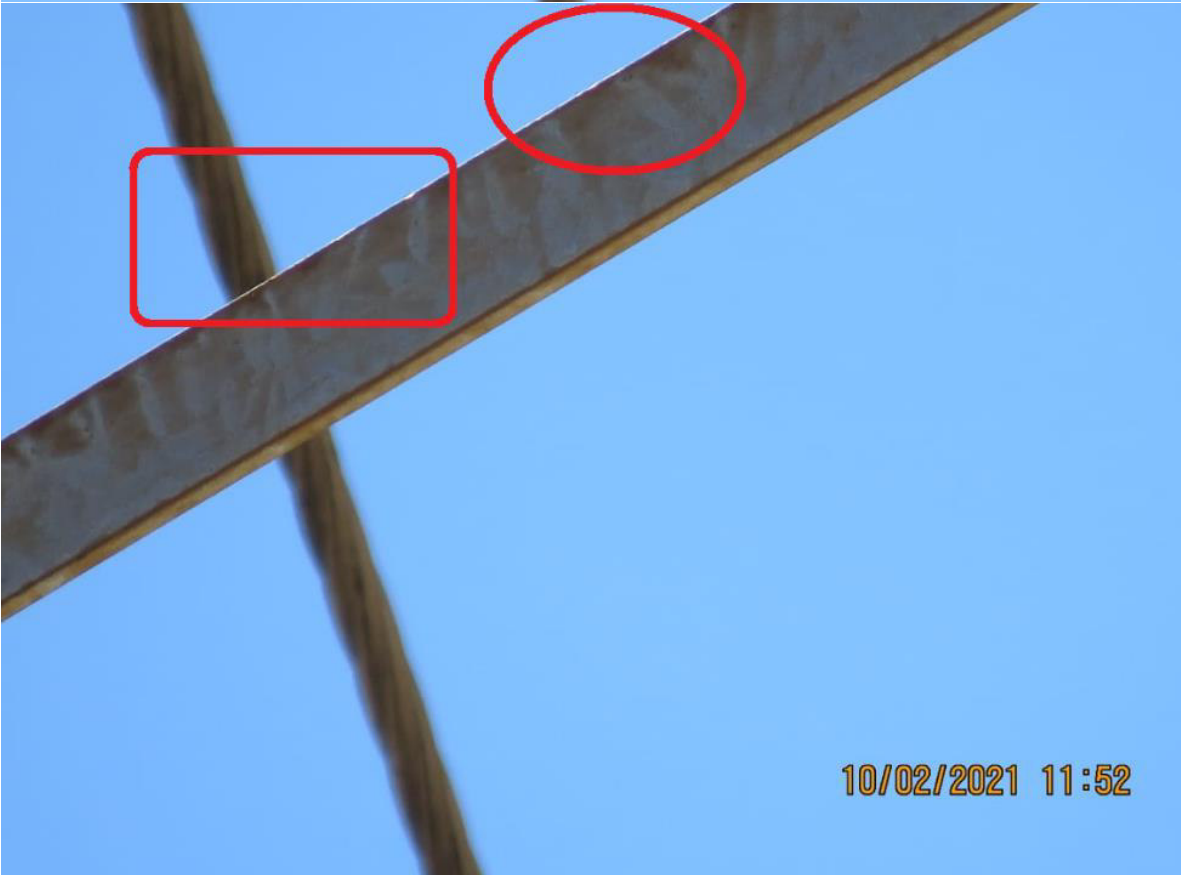
La empresa Chilquinta Energía S.A. señala como causa la presencia de descargas eléctricas sobre el manto de la cadena de aisladores de la fase superior y en la cruceta metálica de la estructura N°73, ubicada a 20 km desde la S/E FFCC Los Andes, atribuido a descargas atmosféricas imperantes en la zona.

De este modo, se ha encontrado el fenómeno físico causante de la falla eléctrica, el cual fue provocado por descargas eléctricas atmosféricas imperantes en la pre cordillera y cordillera, provocándose con ello, la descarga disruptiva que generó el fenómeno eléctrico como una falla monofásica a tierra que hizo operar la protección correspondiente.

Set fotográfico de muestras de descargas en el manto de la cadena de aisladores de la fase superior y en la cruceta metálica de la estructura N° 73.
