#### Estudio para análisis de falla EAF 050/2021

### "Apertura intempestiva del interruptor 52ET1 de S/E Larqui" Fecha de Emisión: 03-03-2021

## INFORME DE FALLA Interrupción del 52ET1 en SE Larqui 10 de febrero de 2021

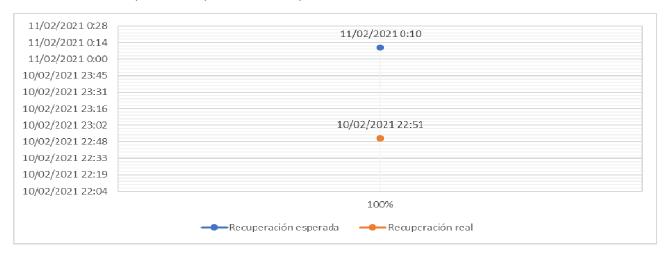
#### Curva de recuperación esperada v/s recuperación real.

Existe diferencias entre la recuperación esperada y la recuperación real. Esto se debe a la recuperación a través de redes de media tensión del 100% de los consumos del alimentador 52E1 Bulnes Ciudad de S/E Larqui, en forma anticipada a la energización de la barra de 23 kV de dicha subestación.

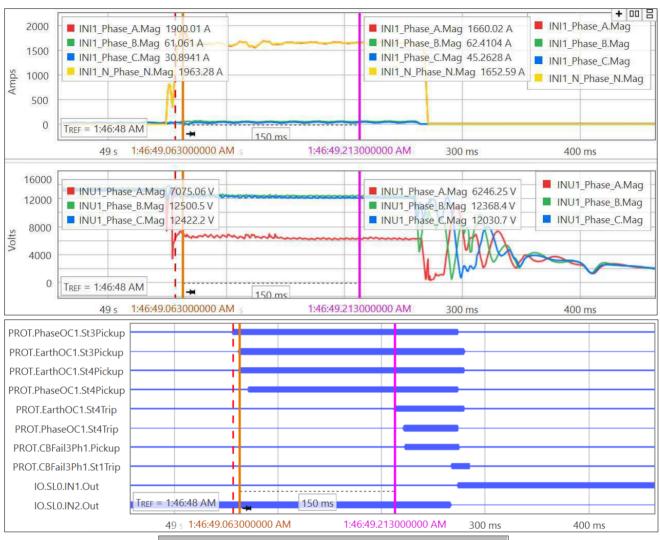
#### Oscilografía N°2 – relé 50/51-50N/51N-ET1, EFACEC-S220:

De acuerdo con registro de evento N°2 y oscilografía N°2, en relé protección de sobrecorriente 50/51-50N/51N-ET1, EFACEC-S220, de paño 23 kV ET1 SE Larqui, a partir de las 01:46:49.056 horas (UTC-0) de fecha jueves 11 de febrero de 2021, ocurre lo siguiente:

- 01:46:49.222 horas UTC-0, arranque falla interruptor 50BF.ET1, PROT.CBFail3Ph1.Pickup.
- 01:46:49.261 horas UTC-0, relé detecta estado abierto de 52ET1.

- Elemento de sobrecorriente residual de tiempo definido PROT.EarthOC1.St4 opera en 150 milisegundos.
- Se revisa la lógica de bloqueo de elemento de sobrecorriente instantáneo de protección 51-ET1, la cual se muestra en imagen 1. Se observa que la señal de bloqueo se encontraba en valor lógico cero (false) y no se activa durante el evento, debido a que las señales IO1\_HAB\_LOG\_ADAPT e IO1\_DES\_LOG\_ADAPT se encontraban en valor lógico cero (false) y uno (true) respectivamente, ambas señales provienen del controlador de Transformador, lo que inhabilitaba de forma permanente el bloqueo del elemento de sobrecorriente instantánea de protección 50/51-50N/51N-ET1.

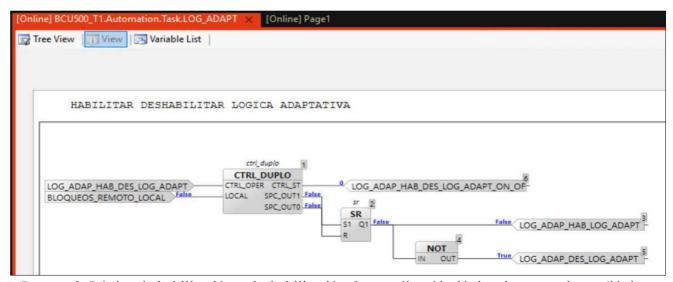
Imagen 2. Lógica de habilitación y deshabilitación de coordinación lógica de protecciones (lógica adaptiva), implementada en controlador de transformador.

Ser revisa el registro de eventos del controlador T1, donde se encuentra la lógica de habilitación y deshabilitación de la coordinación lógica de protecciones en barras MT (lógica adaptiva). Se descubre que el equipo se reinició el día 15 de diciembre de 2020. Luego de este reinicio las señales IO1\_HAB\_LOG\_ADAPT e IO1\_DES\_LOG\_ADAPT pasaron a valor lógico cero (false) y uno (true) respectivamente, y que desde este hecho la lógica adaptiva se encontraba inhabilitada en protección 50/51-50N/51N-ET1, EFACEC-S220.

Sistema de transmisión del Sur S.A. eliminará los permisivos de activación y desactivación de coordinación lógica de protecciones (lógica adaptiva) presente en protección barra 50/51-50N/51N-ET1, EFACEC-S220, para que el esquema de coordinación lógica (lógica adaptiva) en barra 23 kV de SE Larqui, este activa de forma permanente y su activación no dependa de señales externas. Luego de esto, también se activarán los elementos de sobrecorriente de tiempo definido de fase y residual de este relé de protección. La fecha estimada para la ejecución de lo comprometido es el 12 de marzo de 2021."
