## Estudio para análisis de falla EAF 057/2021

### "Falla en línea 110 kV Portezuelo - La Estrella"

Fecha de Emisión: 22-03-2021

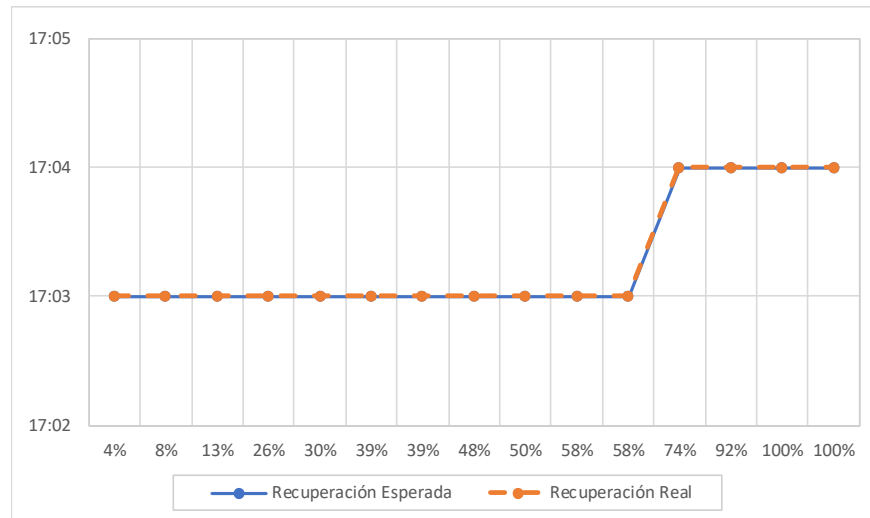
- Curva de recuperación esperada v/s recuperación real.

No se aprecian diferencias entre los horarios de recuperación esperada y recuperación real de los consumos afectados por la falla.

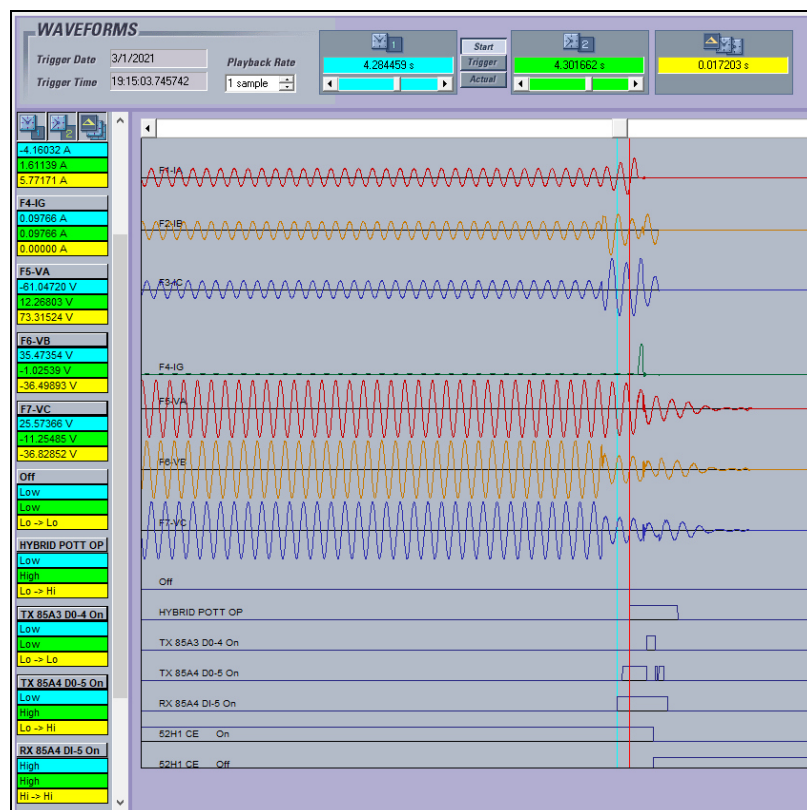
- Registro oscilográfico del relé GE-D60, asociado al paño H1 de S/E Portezuelo.

De acuerdo con el registro oscilográfico de la figura anterior, se aprecia un aumento de las corrientes de las fase B y C con cambio en su secuencia angular, un leve aumento de la corriente de la fase A, y una disminución de las tensiones en las fases B y C.

En los canales digitales, se aprecia la recepción de señal de aceleración desde S/E La Estrella (señal *RX 85A4 DI-5 On*), la emisión de aceleración hacia S/E La Estrella (señales *TX 85A3 D0-4 On* y *TX85A4-D0-5 On*) y la operación del esquema de teleprotección de la línea 110 kV La Estrella – Portezuelo (señal *HYBRID POTT OP*).

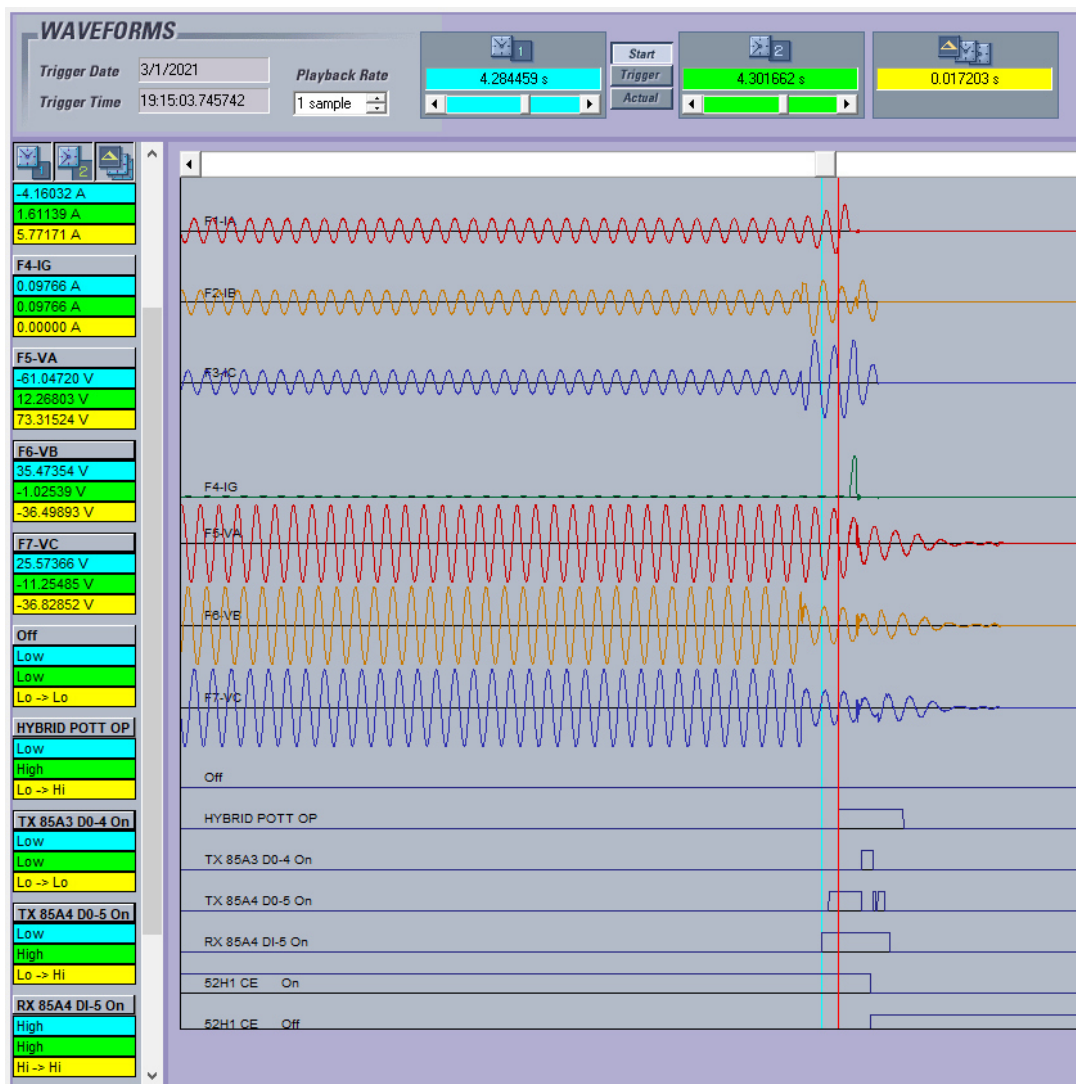
*Oscilografía N°1: Operación por HYBRID POTT*

En la oscilografía N°1, se observa la correcta operación de la protección UR D-60, a través de los elementos de protección HYBRID POTT dando orden de TRIP al interruptor 52HL1 de SE Portezuelo.
