Estudio para análisis de falla EAF 068/2021

"Falla en línea 110 kV Cardones - Copiapó"

Fecha de Emisión: 30-03-2021

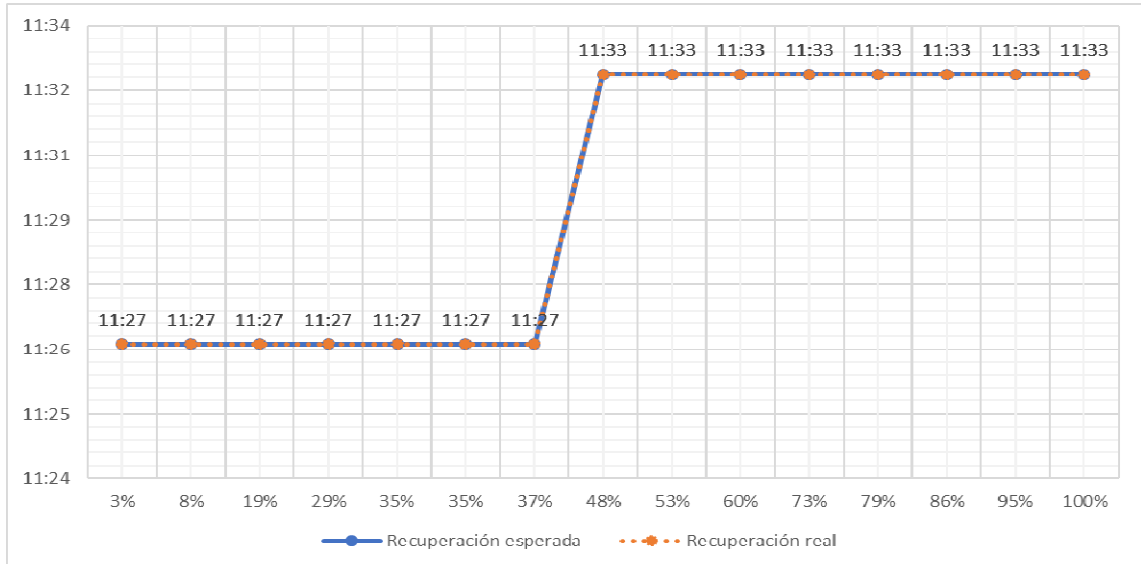
- Curva de recuperación esperada v/s recuperación real.

No se aprecian diferencias entre el horario de recuperación real respecto del horario de disponibilidad de la barra primaria respectiva para recuperar consumos.

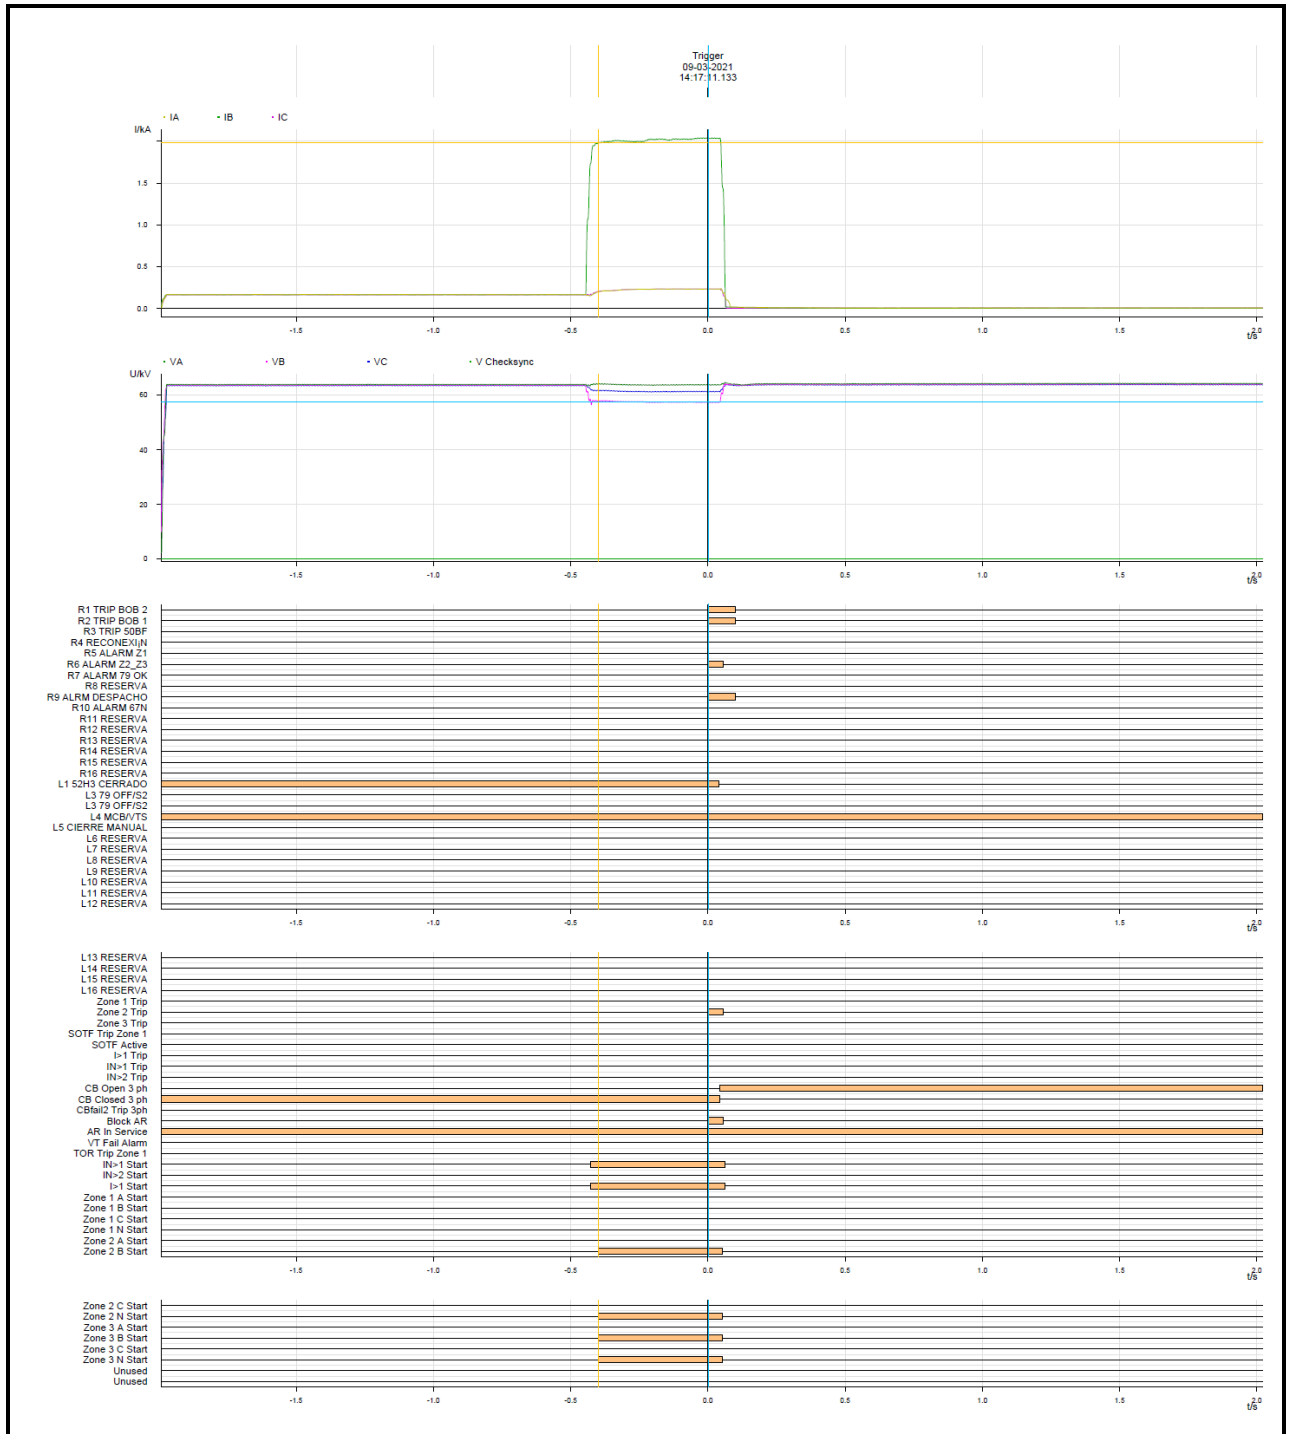
Registros oscilográficos, de canales digitales y de eventos

Del registro oscilográfico es posible observar un gran aumento en la magnitud de la corriente en la fase B y una consecuente disminución en la magnitud de la tensión de dicha fase.

En el registro digital se muestra el arranque de la función de distancia residual en zona 2 y zona 3 para la fase B (Zone 2 B Start, Zone 2 N Start, Zone 3 B Start y Zone 3 N Start). Sin embargo, la orden de trip sobre el interruptor 52H3 de S/E Cardones es enviada por la función de distancia residual en zona 2 (Zone 2 Trip). La apertura del interruptor se confirma a través del cambio de estado de sus variables Cierre/Apertura (CB Open 3 ph y CB Closed 3 ph).

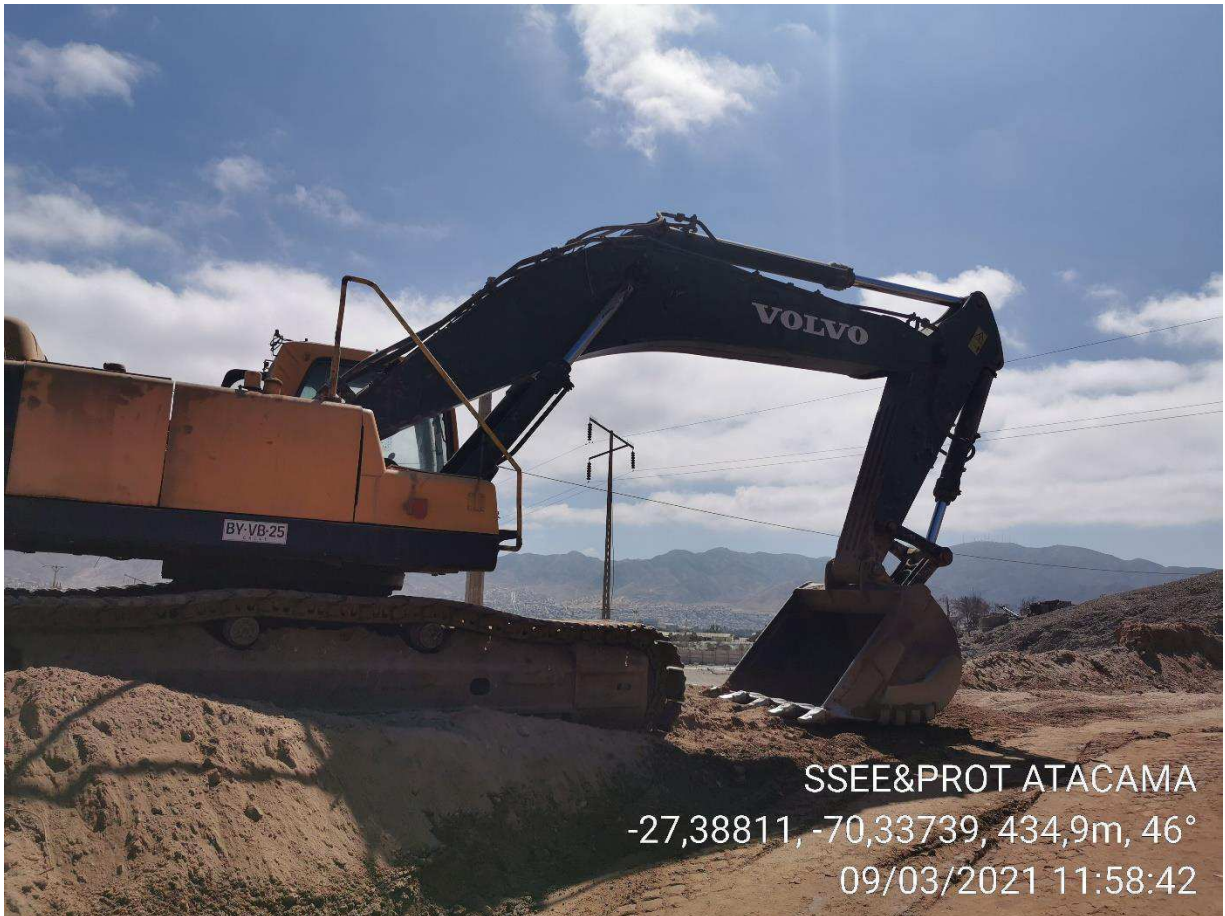
Fotografía N°1 Evidencia de maquina excavadora trabajando cercano a LT 110 kV Cardones - Copiapó

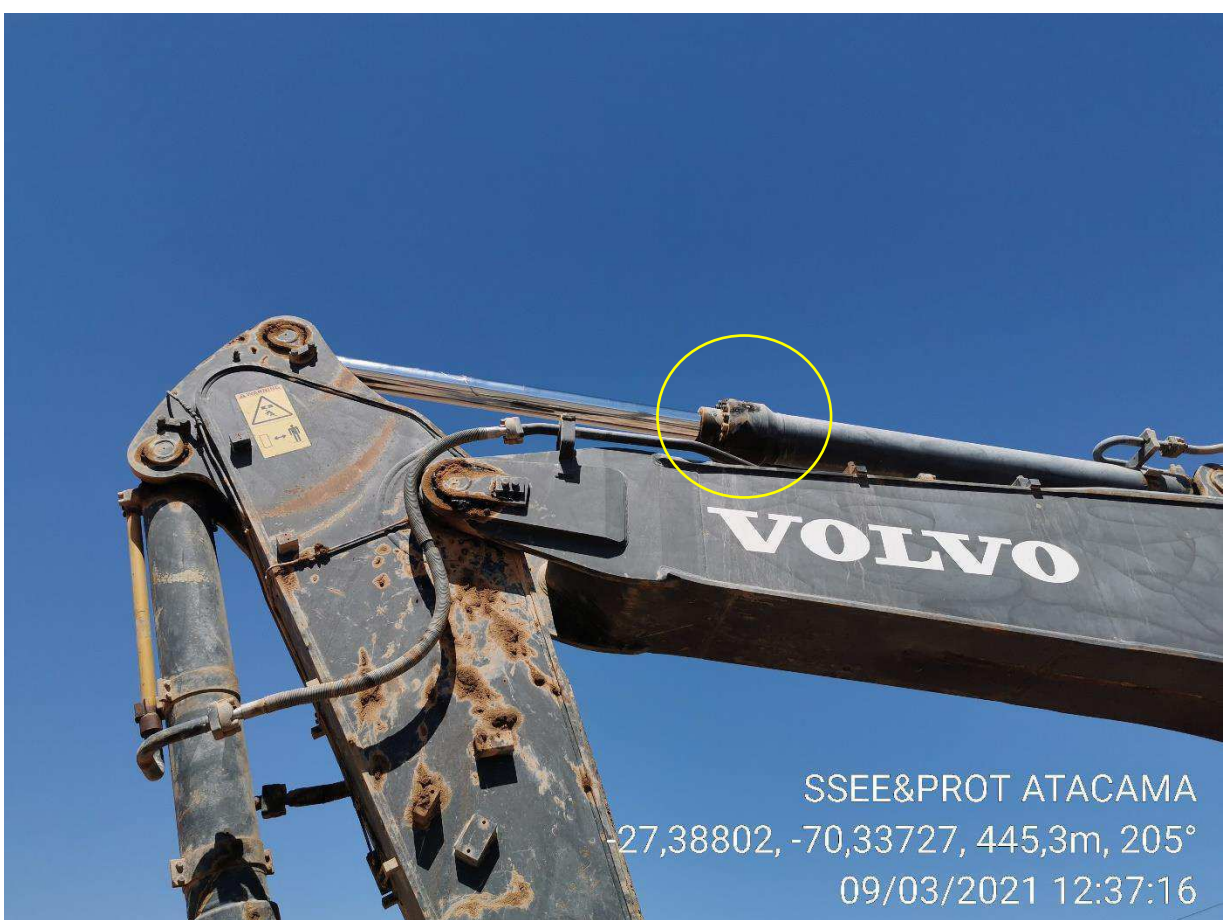
Fotografía N°2 Evidencia de la descarga eléctrica en máquina excavadora encerrado en círculo amarillo.

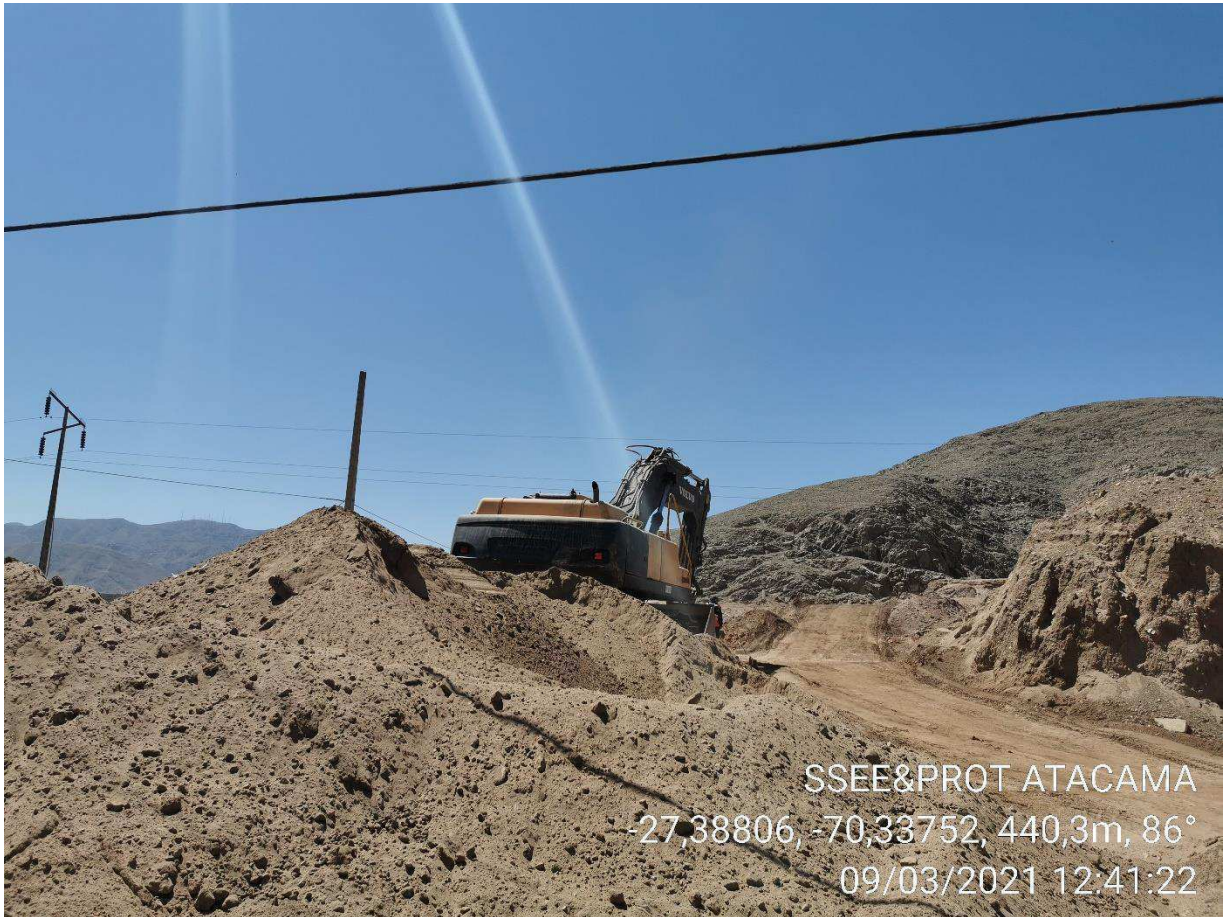
Fotografía N°3 Evidencia demuestra que maquina excavadora estaba realizando faenas cerca de la instalación en servicio e incluso realizo un camino por debajo de la línea en servicio

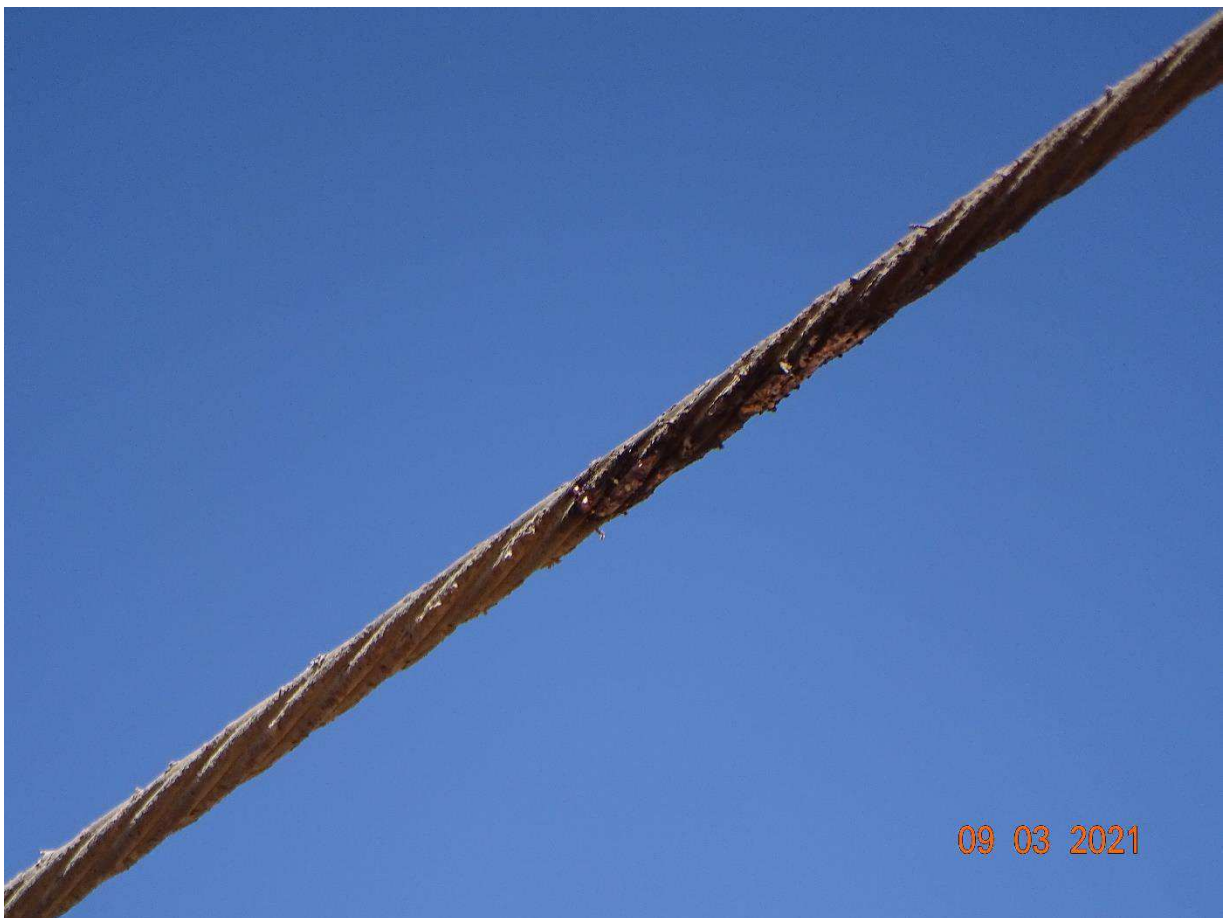
Fotografía N°4 Evidencia de la descarga eléctrica en el conductor de LT 110 kV Cardones - Copiapó

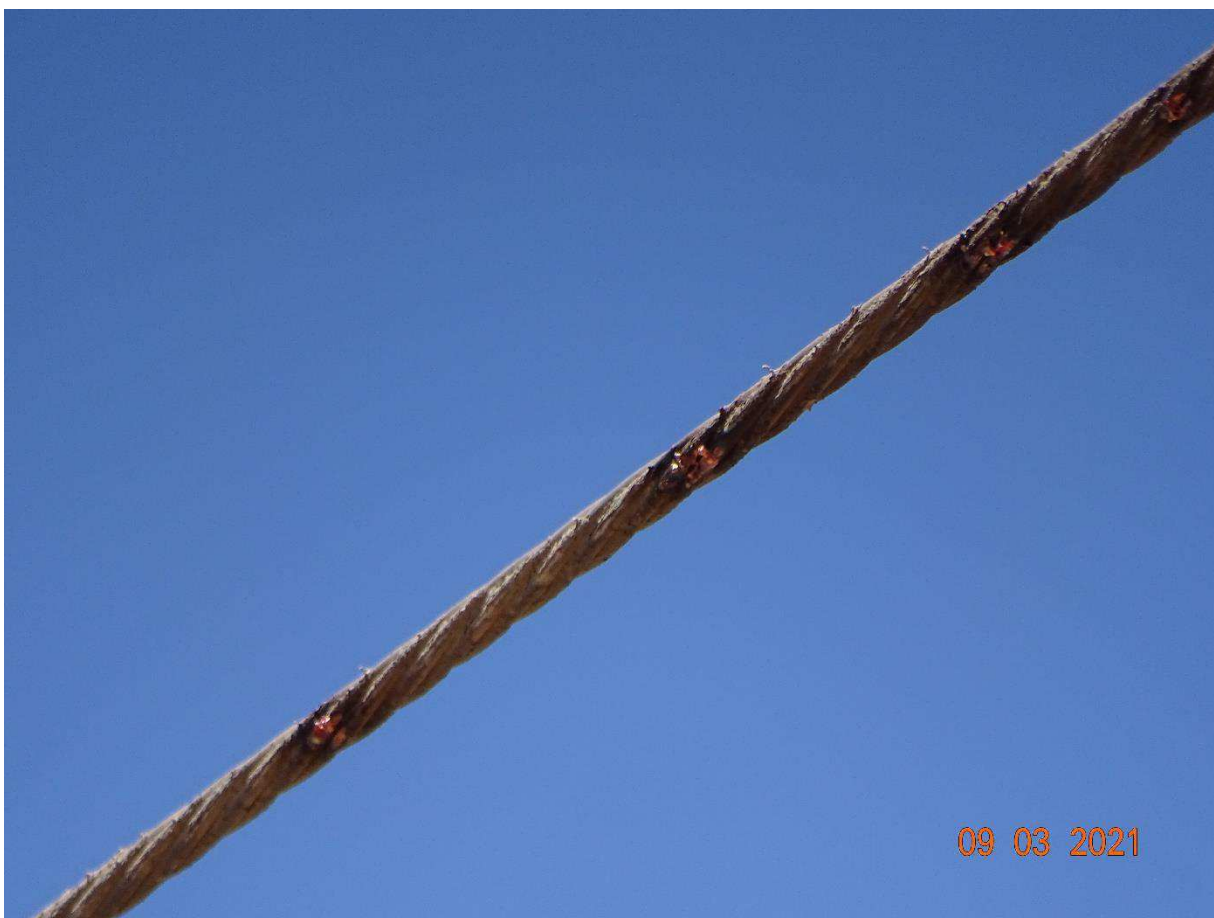
Fotografía N°5 Evidencia de la descarga eléctrica en el conductor de LT 110 kV Cardones - Copiapó
