## Estudio para análisis de falla EAF 069/2021

### “Desconexión forzada de barra 13.8 kV de Central Abanico”

Fecha de Emisión: 31-03-2021

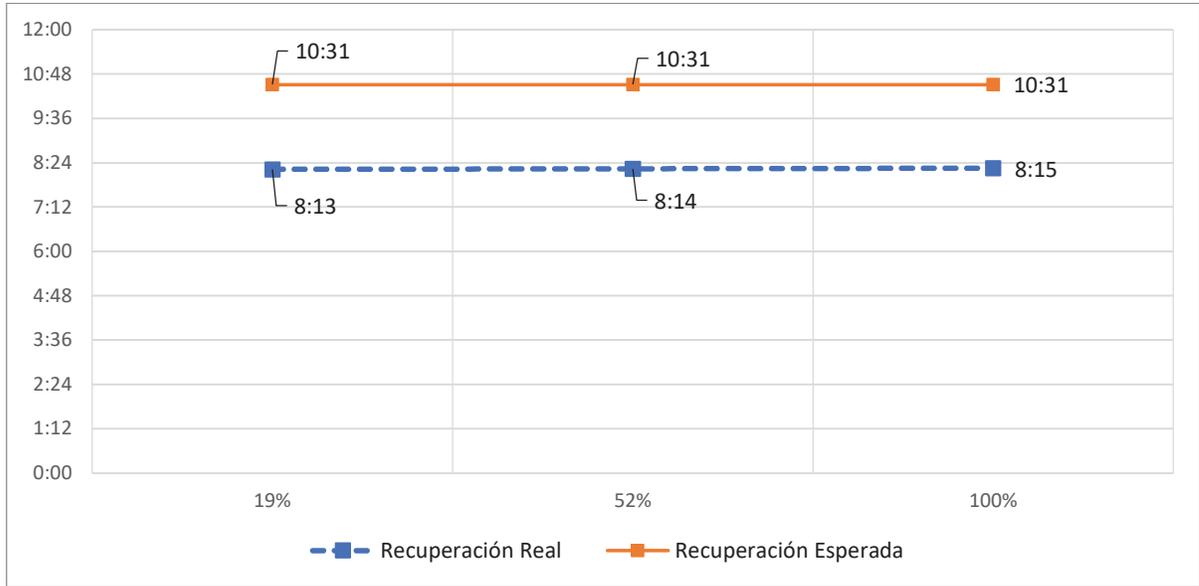
- Curva de recuperación esperada v/s recuperación real.

Se observan diferencias entre los horarios de recuperación real respecto de los horarios de disponibilidad de la barra primaria respectiva para recuperar consumos en torno a 2 horas, las cuales responden al hecho de que los consumos fueron recuperados a través de redes de media tensión.
