Estudio para análisis de falla EAF 072/2021

"Falla en línea 66 kV Picarte - Corral"

Fecha de Emisión: 05-04-2021

INFORME DE FALLA
INTERRUPCIÓN DE LÍNEA 66 kV PICARTE – CORRAL
12 de marzo 2021

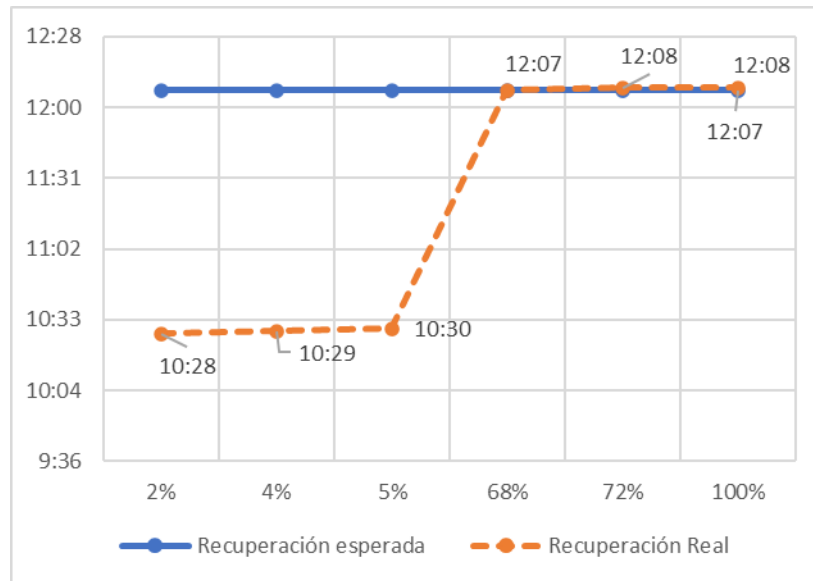
Se aprecia una diferencia entre el horario de recuperación real de consumos respecto del horario de disponibilidad de la barra primaria respectiva, debido a que estos fueron recuperados anticipadamente con generación local desde centrales PMGD (Central Isla del Rey) ubicadas en las redes MT en el alimentador 52C3 San Juan.

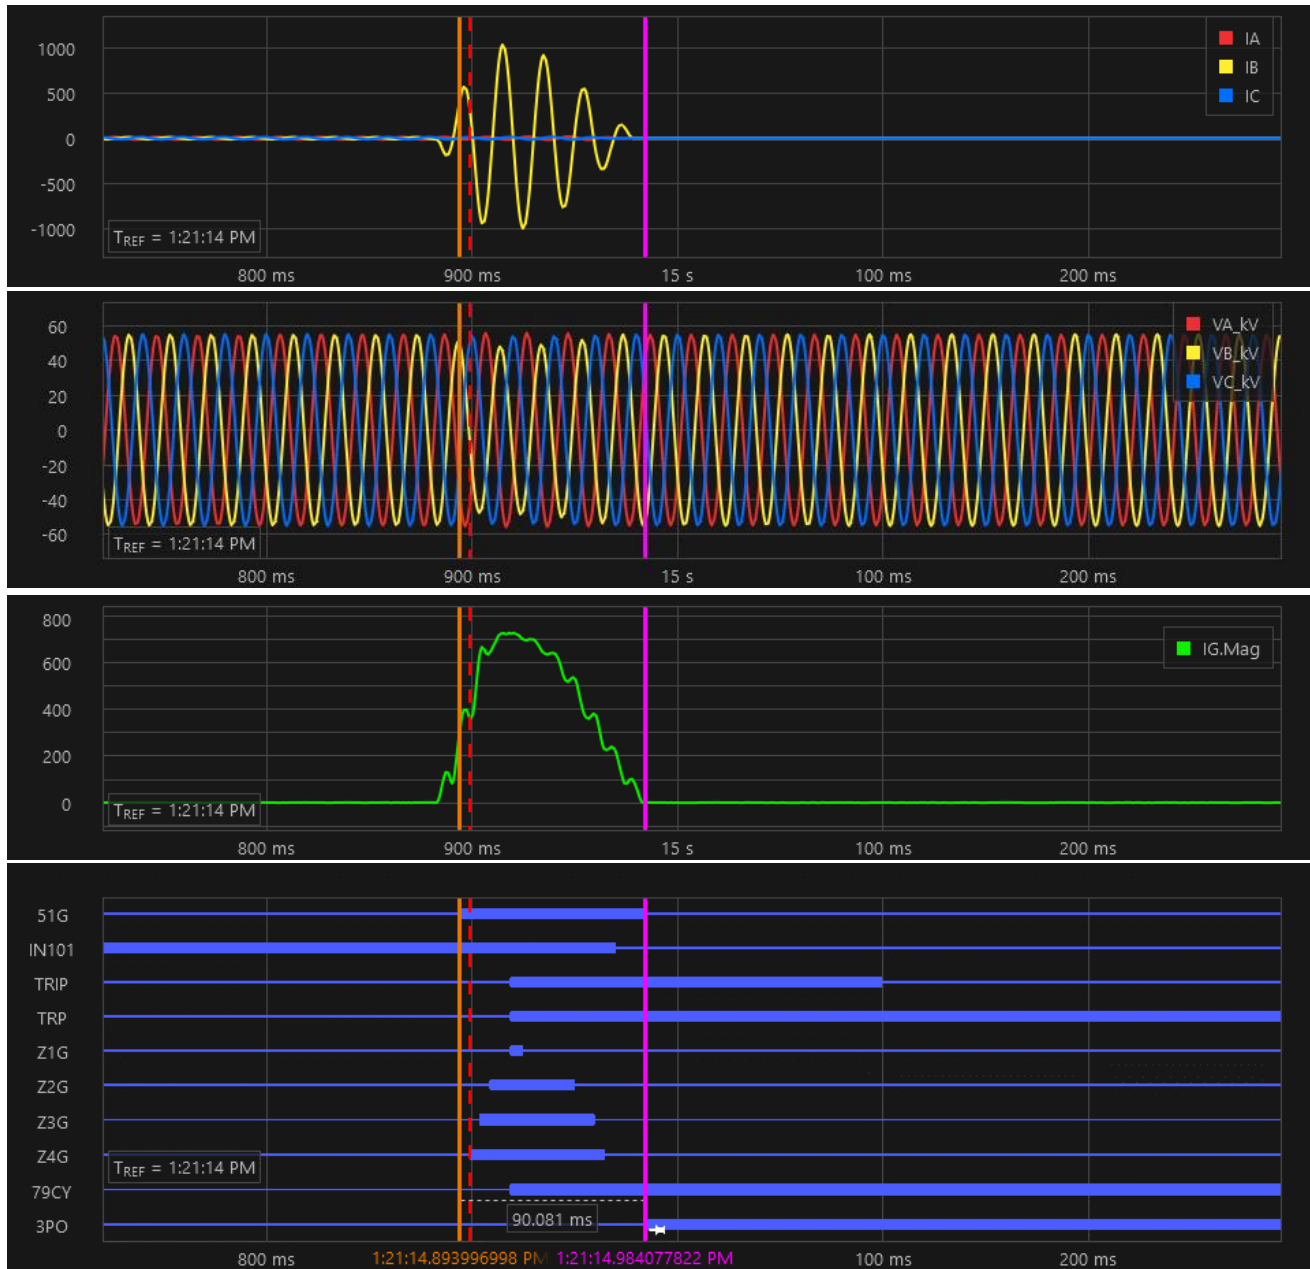
Oscilograma 21/21N-B4

Como se aprecia en la tabla, a partir de las 13:21:14,899 horas UTC-0 de fecha viernes 12/03/2021, relé de protección de distancia, 21/21N-B4, modelo SEL-311C, detecta cortocircuito monofásico fase B a tierra con valor de 709A y 705A de corriente residual, activándose elemento de sobrecorriente 51G. Simultáneamente con lo anterior, en el relé se activan elementos de distancia residual 21N, incursionando en cuarta, tercera, segunda y primera zona, haciendo finalmente disparo por este último elemento, 21N, como se aprecia en oscilografía. El tiempo de despeje de la falla fue de 90ms.

S/E PICARTE - 21/21N - B4
 Time: 3/12/2022 1:21:14.899000 PM
 File: S_E PICARTE_0508_SEL-311C 03_12_2022 13_21_14_899
 BG T.CEV
 FID=SEL-311C-R111-V0-Z005004-D20060728
 Event: BG T
 Fault Location: 22.95
 Frequency: 49.97 Hz Sample Rate: 16 Samples/Cycle
 Targets: ZONE1
 Shot: 0
 Currents: IA:11 IB:709 IC:9 IP:0 IG:705 3I2:706

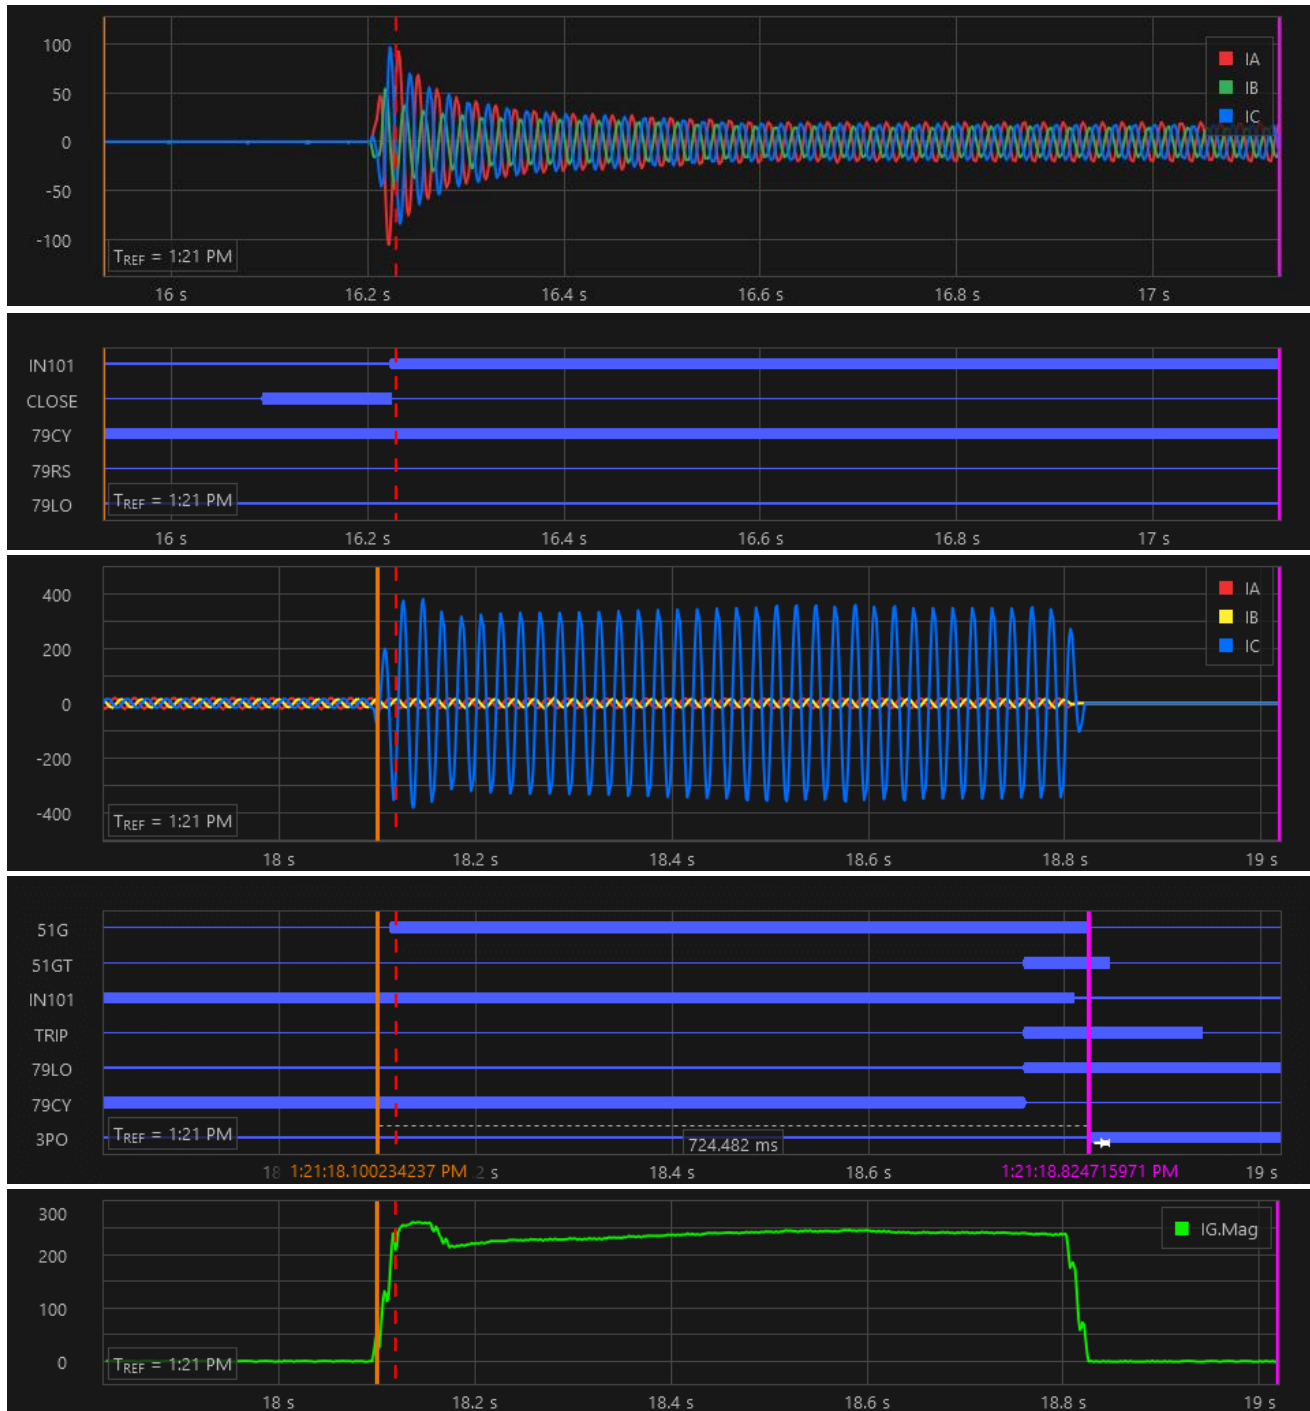
Oscilograma 21/21N-B4:

Posteriormente, 1.18s después del disparo de protección 21N y arranque 79 (79CY), se produce re cierre automático por función 79 sobre interruptor 52B4 Picarte, como se indica en registro evento en numerales 53 y 39, y en oscilogramas que se muestra a continuación:

```
S/E PICARTE - 21/21N - B4
Time: 3/12/2022 1:21:18.119000 PM
File: S_E PICARTE_,_0508_ SEL-311C 03_12_2022 13_21_18_119
CG T.CEV
FID=SEL-311C-R111-V0-Z005004-D20060728
Event: CG T
Fault Location: 7.23
Frequency: 49.95 Hz Sample Rate: 16 Samples/Cycle
Targets: TIME 51
Shot: 1
Currents: IA:12 IB:11 IC:230 IP:0 IG:219 3I2:216
```

Luego del cierre exitoso de 52B4, 1.88s después, se vuelve a producir corto circuito pero esta vez de tipo monofásico puro en fase C con valor de corriente de 219A residual como se aprecia en oscilograma de Fig. N°4. El elemento de protección operado corresponde a sobrecorriente direccional de tiempo inverso 51G, con un tiempo de aislación de falla de 724.5ms.

El tiempo teórico de operación para la segunda operación del relé por elemento 51G, es: 0.69s. Lo cual, comparado con el tiempo efectivo de operación del relé de 0.65s, éste se considera satisfactorio. Por lo tanto, el comportamiento de relé 21/21N-B4 es correcto.

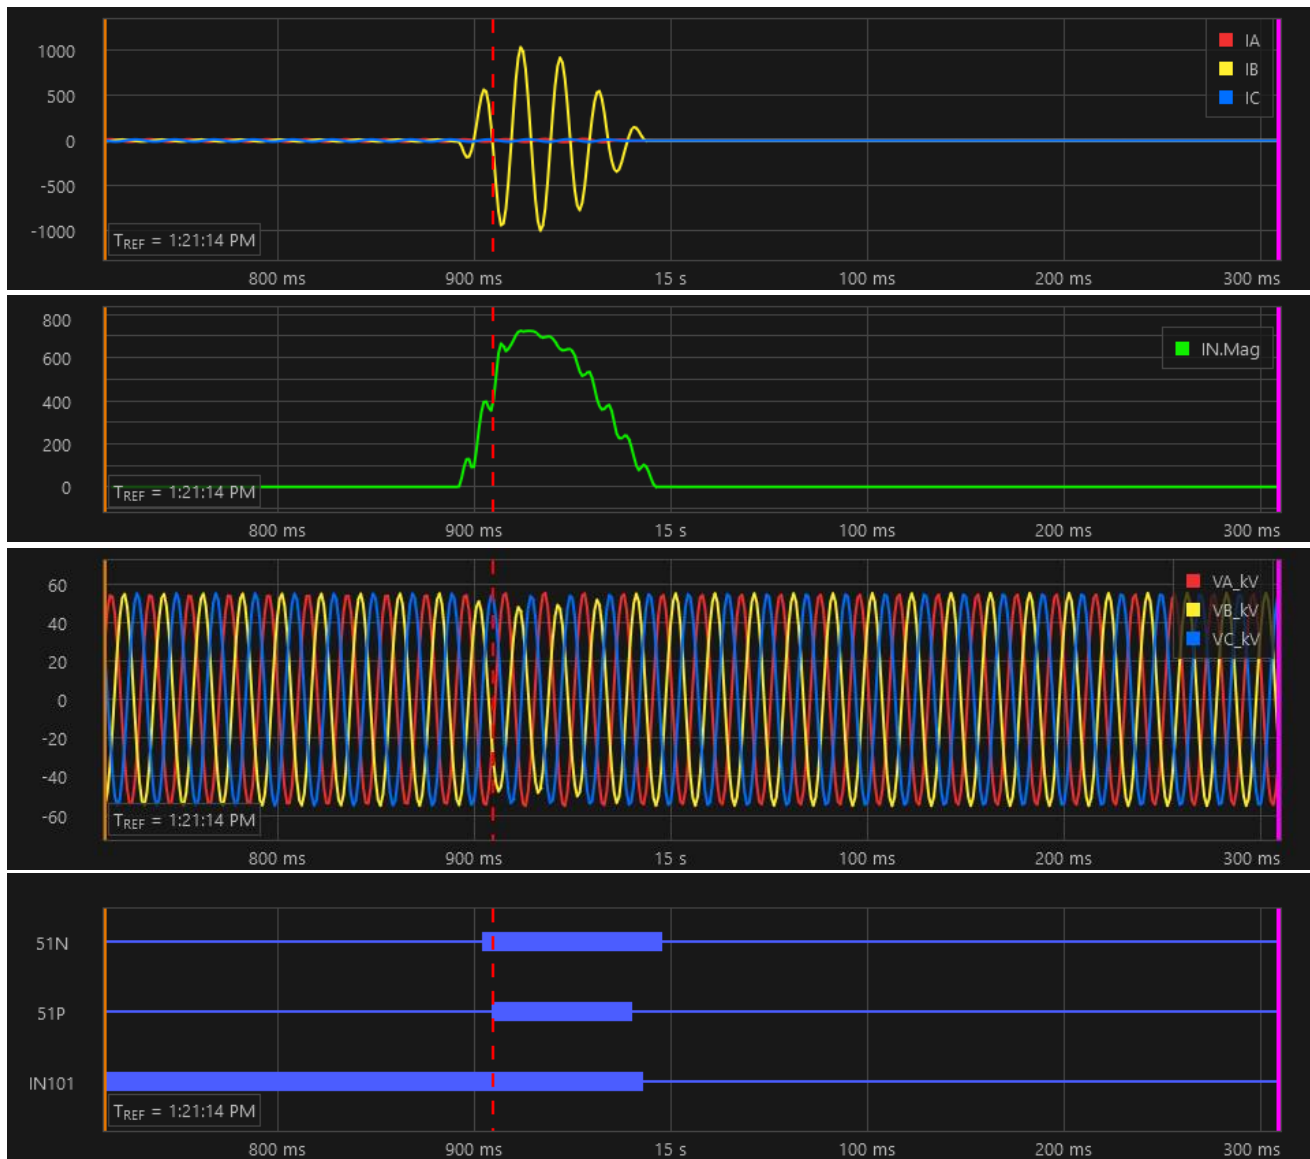
Oscilograma 67/67N-B4:

De acuerdo con tabla de la Fig. N°5, a partir de las 13:21:14,905 horas UTC-0 de fecha viernes 12/03/2021, relé de protección de sobrecorriente, 67/67N-B4, modelo SEL-351A, detecta cortocircuito monofásico fase B a tierra con valor de 728A y 722A de corriente residual, como se aprecia en oscilografía de Fig. N°6, activándose elemento de sobrecorriente 51N. Este elemento no alcanza a producir disparo, abriendo el interruptor 52B4 por trip externo a este relé.

S/E PICARTE - 67/67N-B4
 Time: 3/12/2021 1:21:14.910000 PM
 File: S_E PICARTE SEL-351A 03_12_2021 13_21_14_910 BG.CEV
 FID=SEL-351A-R112-V0-Z007005-D20060727
 Event: BG
 Fault Location: 22.57
 Frequency: 49.97 Hz Sample Rate: 16 Samples/Cycle
 Currents: IA:11 IB:728 IC:10 IN:722 IG:722 3I2:718

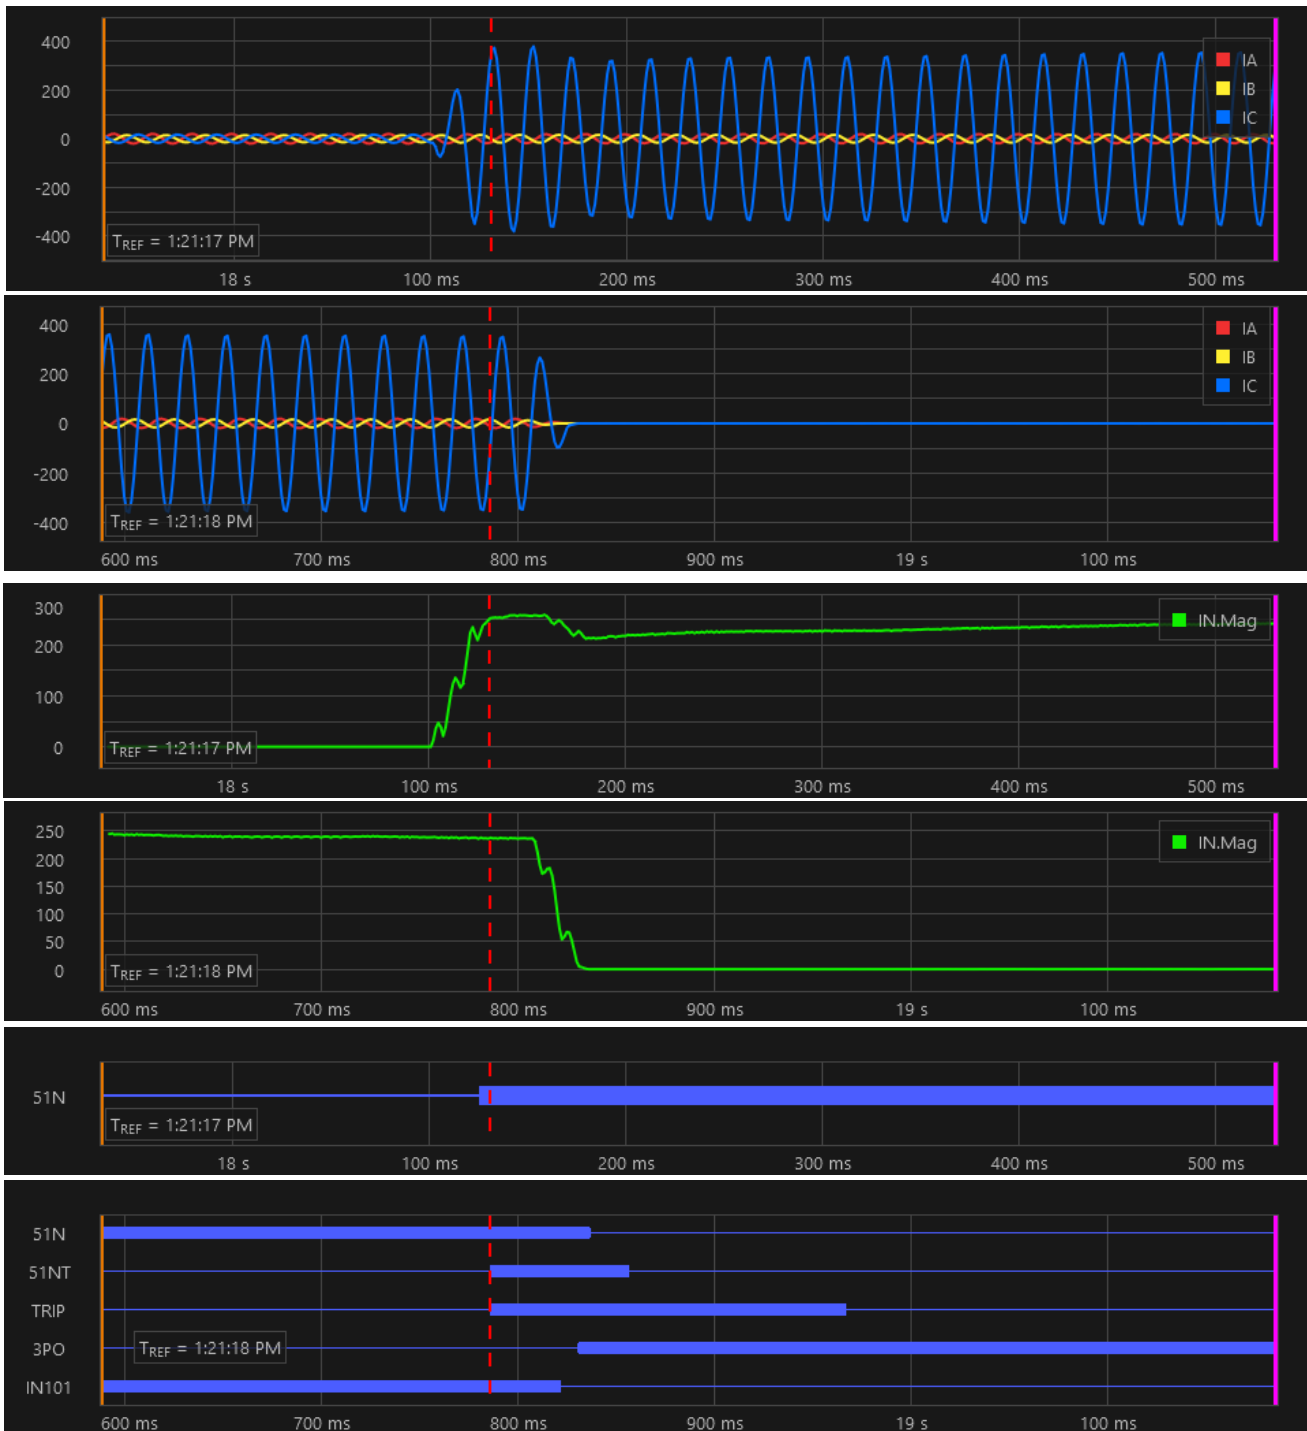
Oscilograma 67/67N-B4:

Posteriormente, a partir de las 13:21:18,126 horas UTC-0, relé 67/67N-B4 detecta corto circuito monofásico puro en fase C, de acuerdo con oscilograma de Fig. N°7, con valor de 258A residual activándose pick up de 51N. Luego, se produce disparo de elemento sobrecorriente residual, 51NT, con tiempo de aislación de falla de 710ms.

```
S/E PICARTE - 67/67N-B4
Time: 3/12/2021 1:21:18.131000 PM
File: S_E PICARTE SEL-351A 03_12_2021 13_21_18_131 CG.CEV
FID=SEL-351A-R112-V0-Z007005-D20060727
Event: CG
Fault Location: 7.50
Frequency: 49.96 Hz Sample Rate: 16 Samples/Cycle
Currents: IA:13 IB:11 IC:270 IN:258 IG:258 3I2:257
```

el tiempo teórico de operación para la segunda operación del relé por elemento 51G, es de: 0.69s, lo cual, comparado con el tiempo de operación efectivo del relé de 0.71s, éste se considera satisfactorio. Por lo tanto, el comportamiento de relé 67/67N-B4 es correcto.

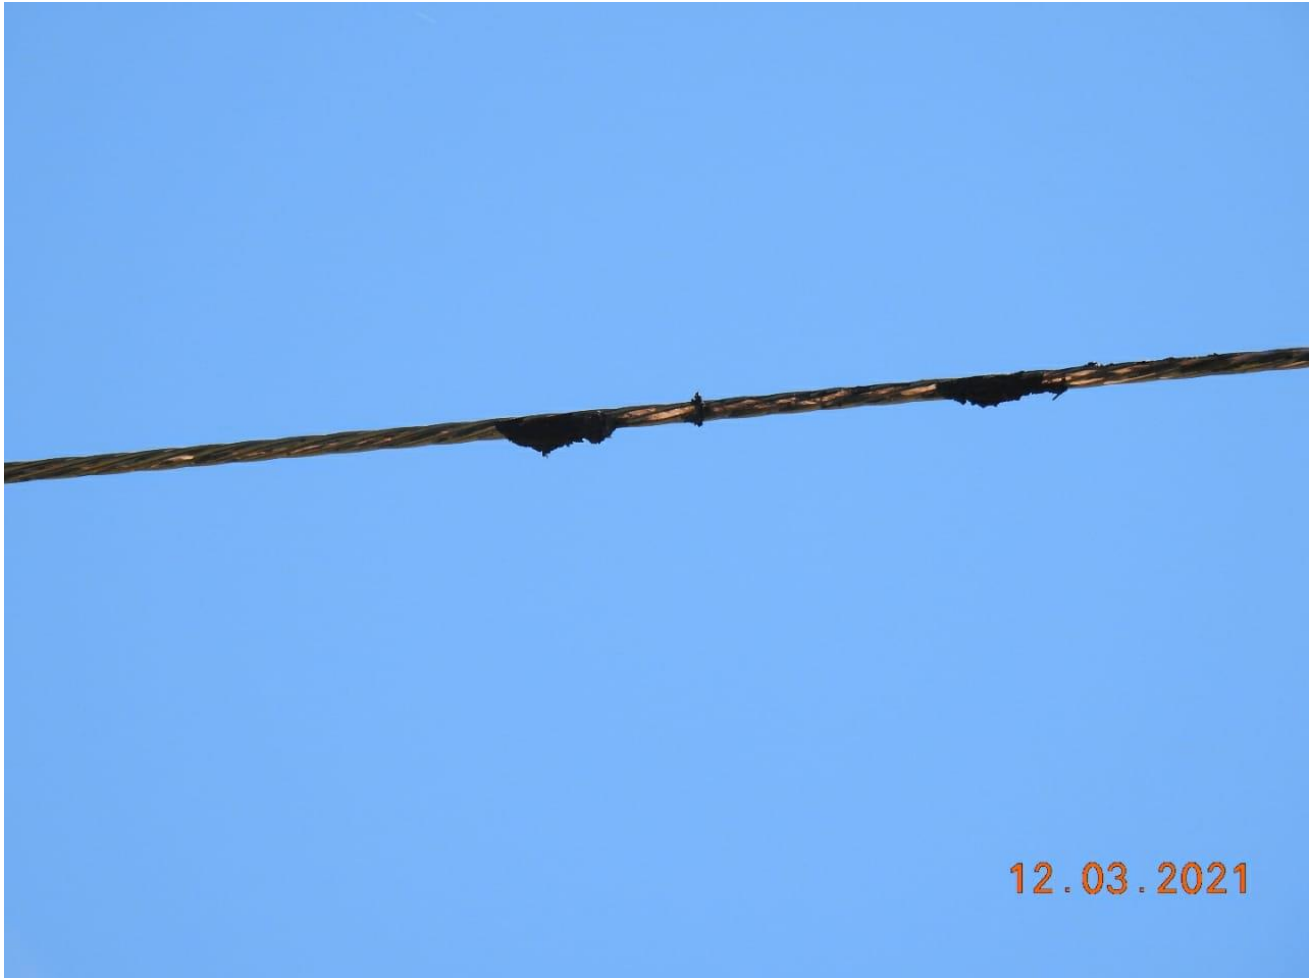
Descarga eléctrica a tierra (fase B) ocurrida en la línea 66 kV Picarte - Corral, cuya causa informada por su propietario STS S.A. corresponde a la intervención de terceros con un camión forestal, lo cual generó un acortamiento de distancia eléctrica con la línea en la estructura N°88.

Terceros con maquinaria para tala acortó distancia con línea primaria en estructura N°88. Coincide también con operación de reconector en red MT Angachilla conectado al alimentador de 52E6 Schneider de SE Picarte.

En fotografía 1 se muestra conductor fogoneado como consecuencia del acortamiento de distancia entre brazo hidráulico y línea AT en estructura N°88.

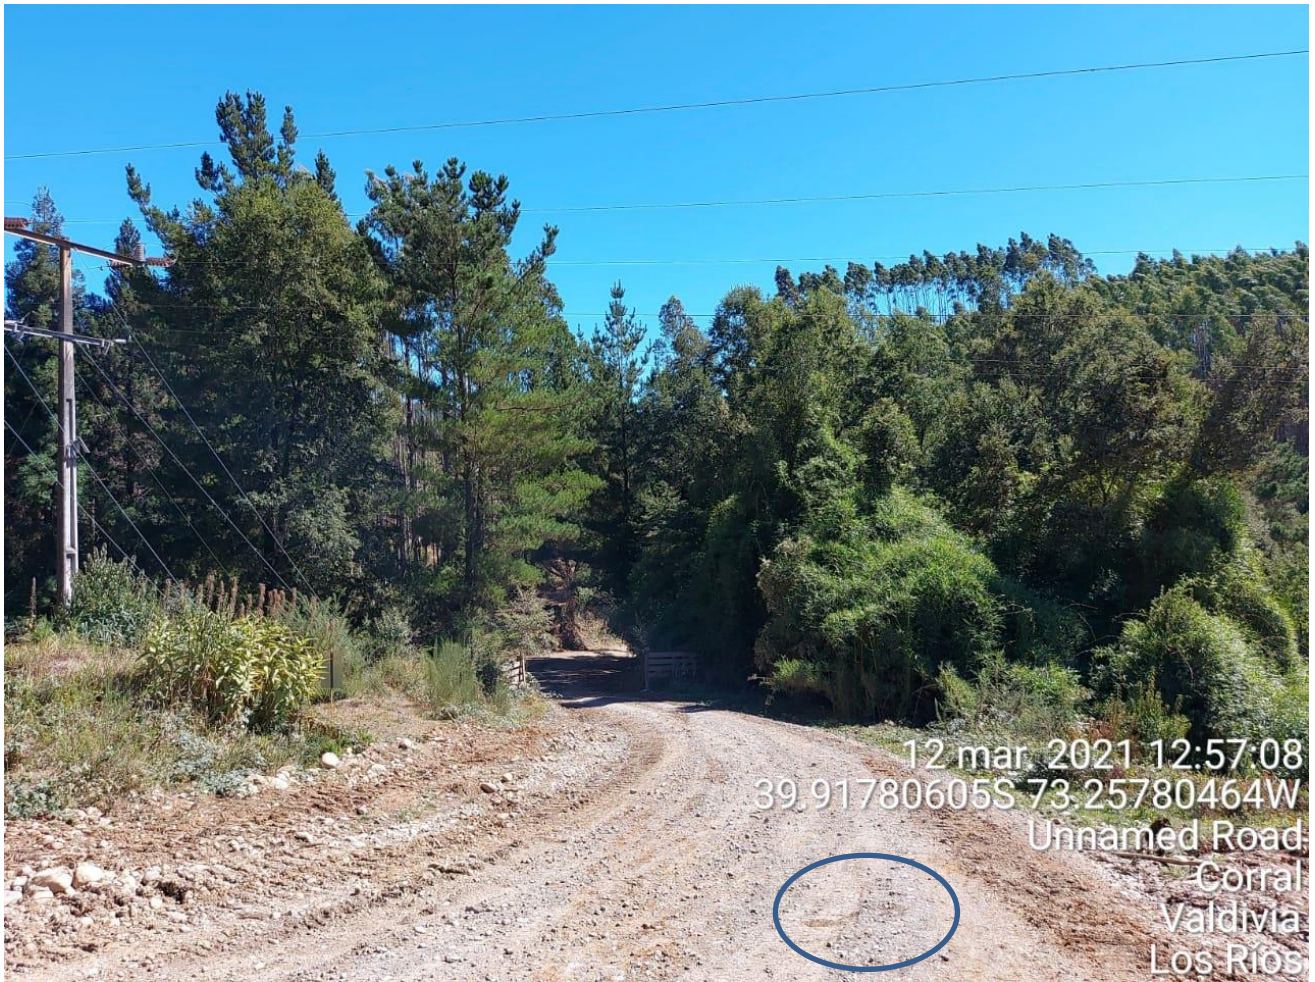
En fotografía se muestra lugar de los hechos. Personal de mantenimiento indica que lo señalado en el círculo es bote de aceite que dejó la maquinaria luego de ocurrida la falla.
