## Estudio para análisis de falla EAF 077/2021

### "Falla en línea 23 kV Pajonales - ESO"

Fecha de Emisión: 07-04-2021

## INFORME DE FALLA

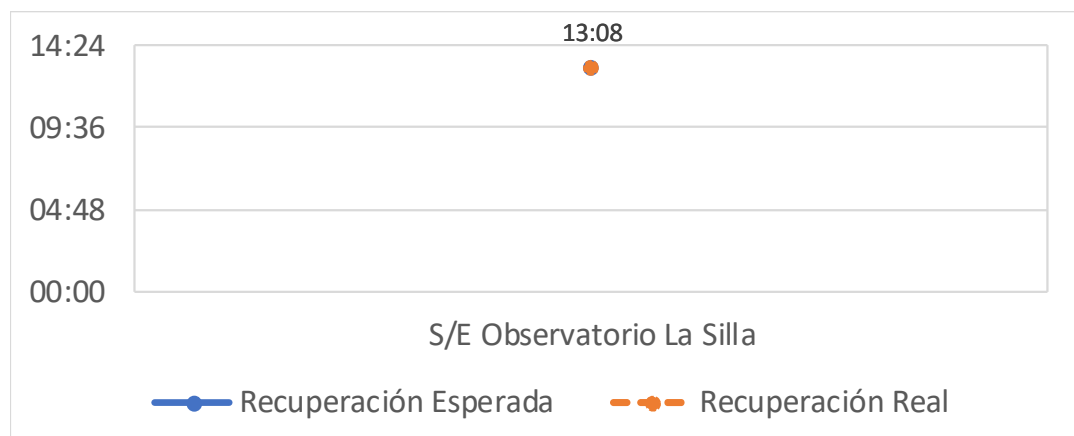
- Curva de recuperación esperada v/s recuperación real.

No se aprecian diferencias entre los horarios de recuperación real respecto de los horarios de disponibilidad de las barras primarias respectivas para recuperar consumos.

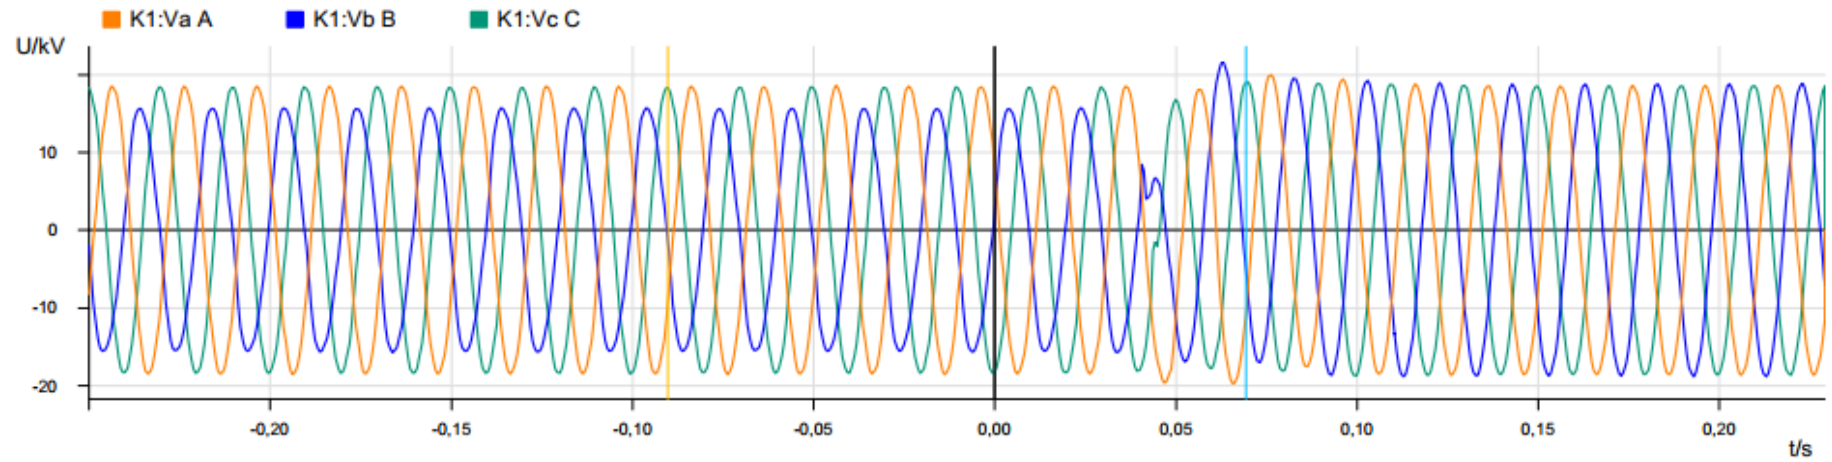
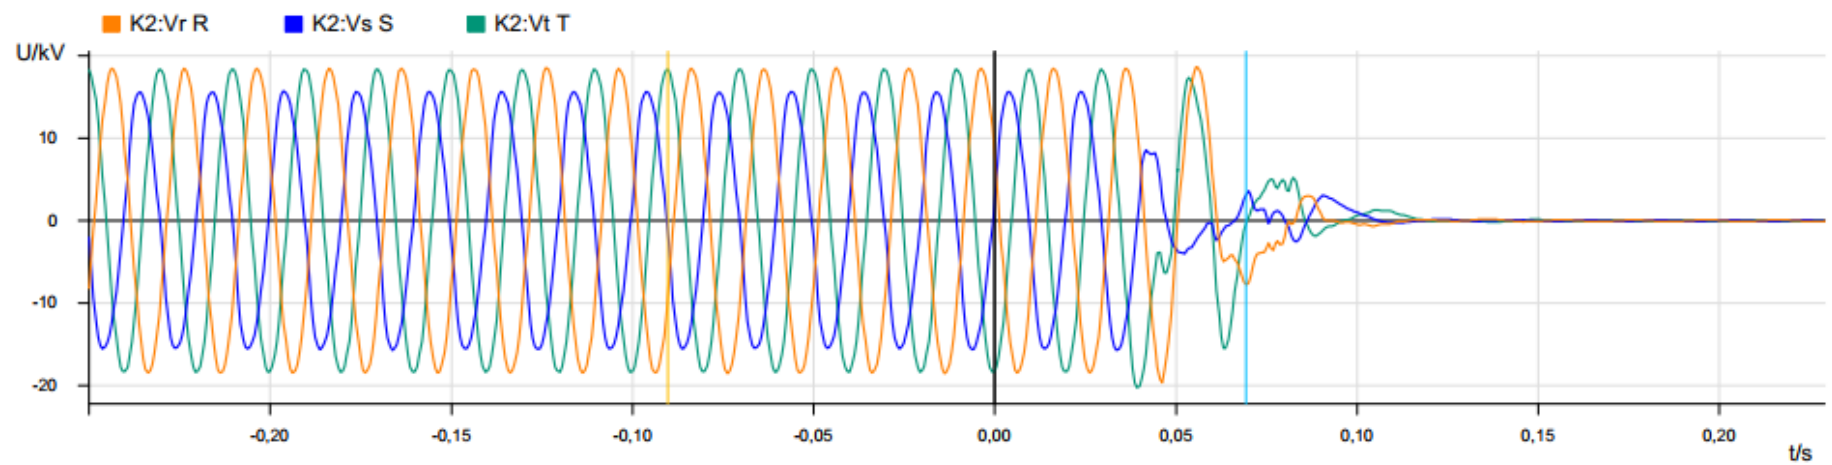
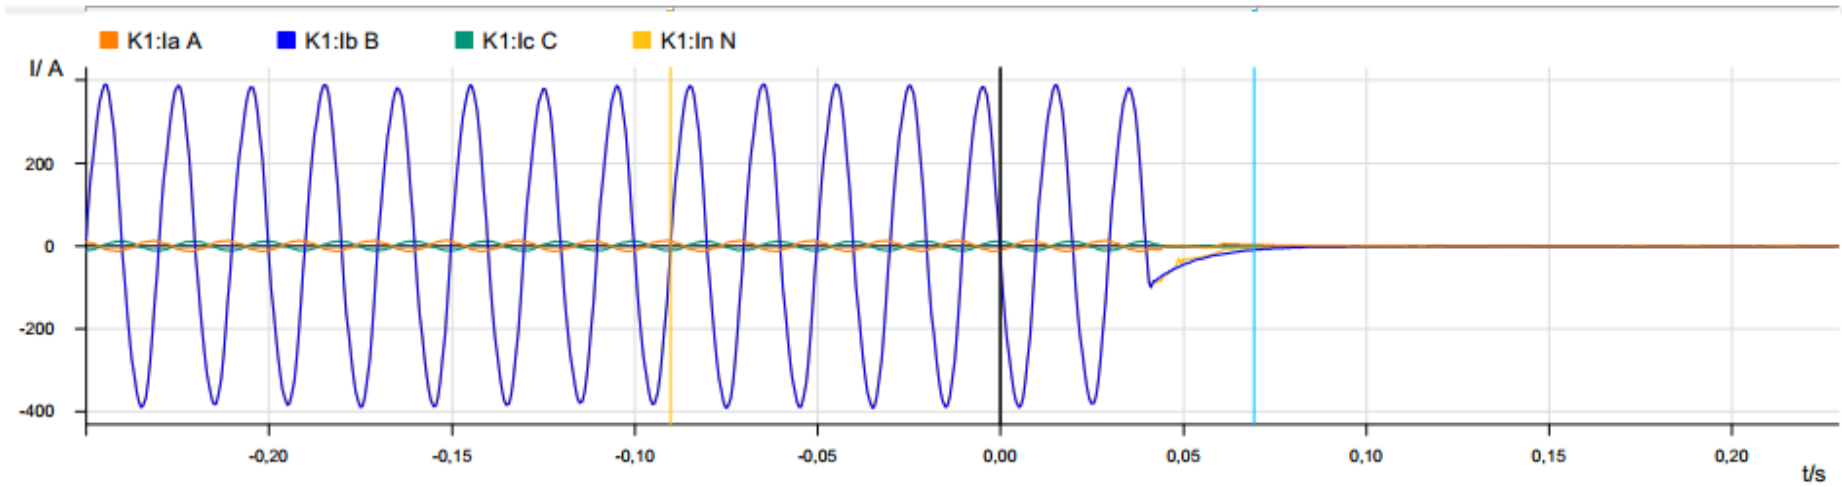
**ANEXO II**  
**REGISTRO OSCILOGRÁFICO DE PROTECCIONES INVOLUCRADAS**  
**EN LA FALLA**

- A las 07:25 horas, se produjo una falla monofásica en fase B en la Línea de 23 [kV] Pajonales – ESO, debido a la electrocución de un ave en la S/E Pajonales. La falla fue detectada por la función de protección de sobrecorriente del reconectador KNOVA 38 [kV], 630[A], Control Form6, asociado al interruptor 52E1 de la S/E Pajonales.
- A raíz de los hechos descritos previamente, se produjo la desconexión del Parque Fotovoltaico La Silla del SEN, debido a la actuación de las protecciones de subtensión del paño 52E1 de S/E Tap Off La Silla.
- De acuerdo con lo indicado anteriormente, la protección de sobrecorriente del paño 52E1 de la S/E Pajonales operó correctamente según sus ajustes.
- De acuerdo con lo indicado anteriormente, la protección de subtensión del paño 52E1 del Tap Off La Silla operó correctamente según sus ajustes.

No se consideran acciones correctivas para la falla en análisis, ya que las protecciones de las instalaciones actuaron correctamente de acuerdo con sus ajustes.
