Estudio para análisis de falla EAF 078/2021

“Desconexión forzada de la barra 23 kV de S/E Pucón”

Fecha de Emisión: 07-04-2021

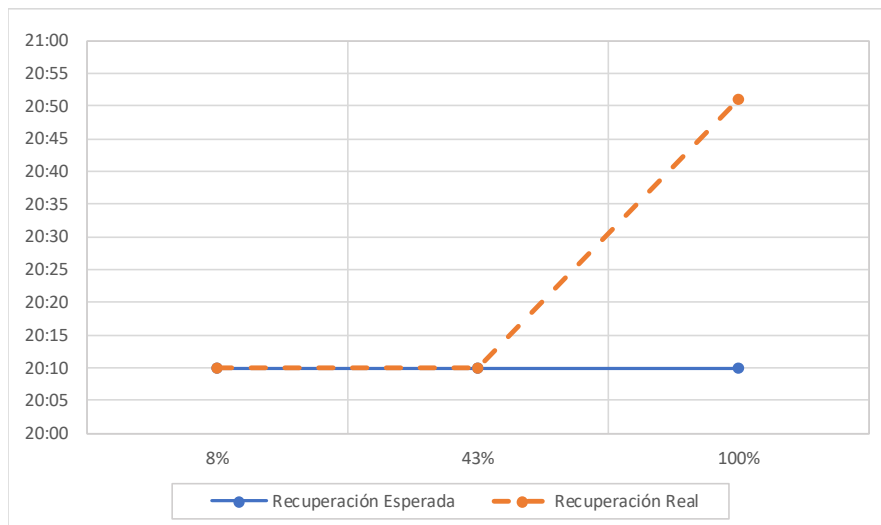
- Curva de recuperación esperada v/s recuperación real.

Se aprecia una diferencia significativa en la recuperación de los consumos asociados al alimentador Curarrehue de S/E Pucón, correspondiente al 57% del total de los consumos afectados.

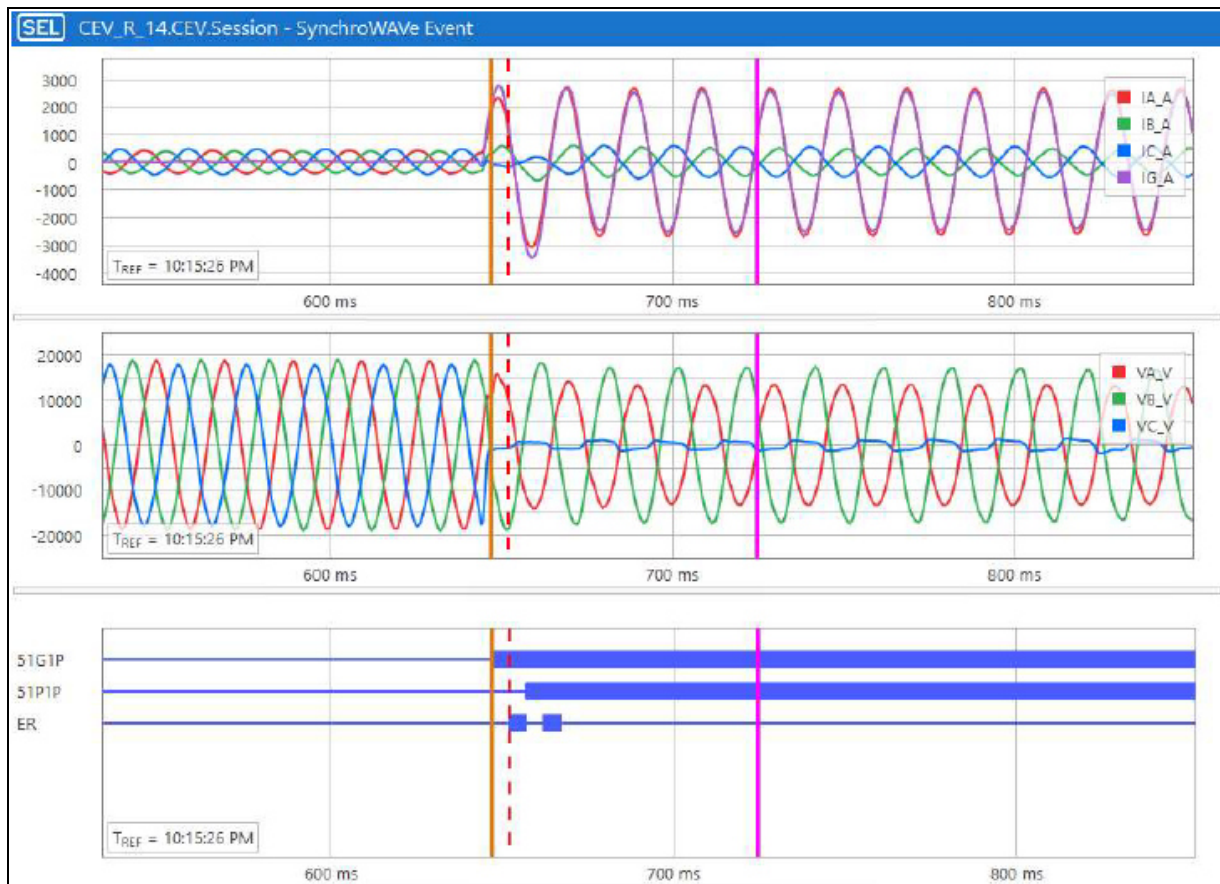
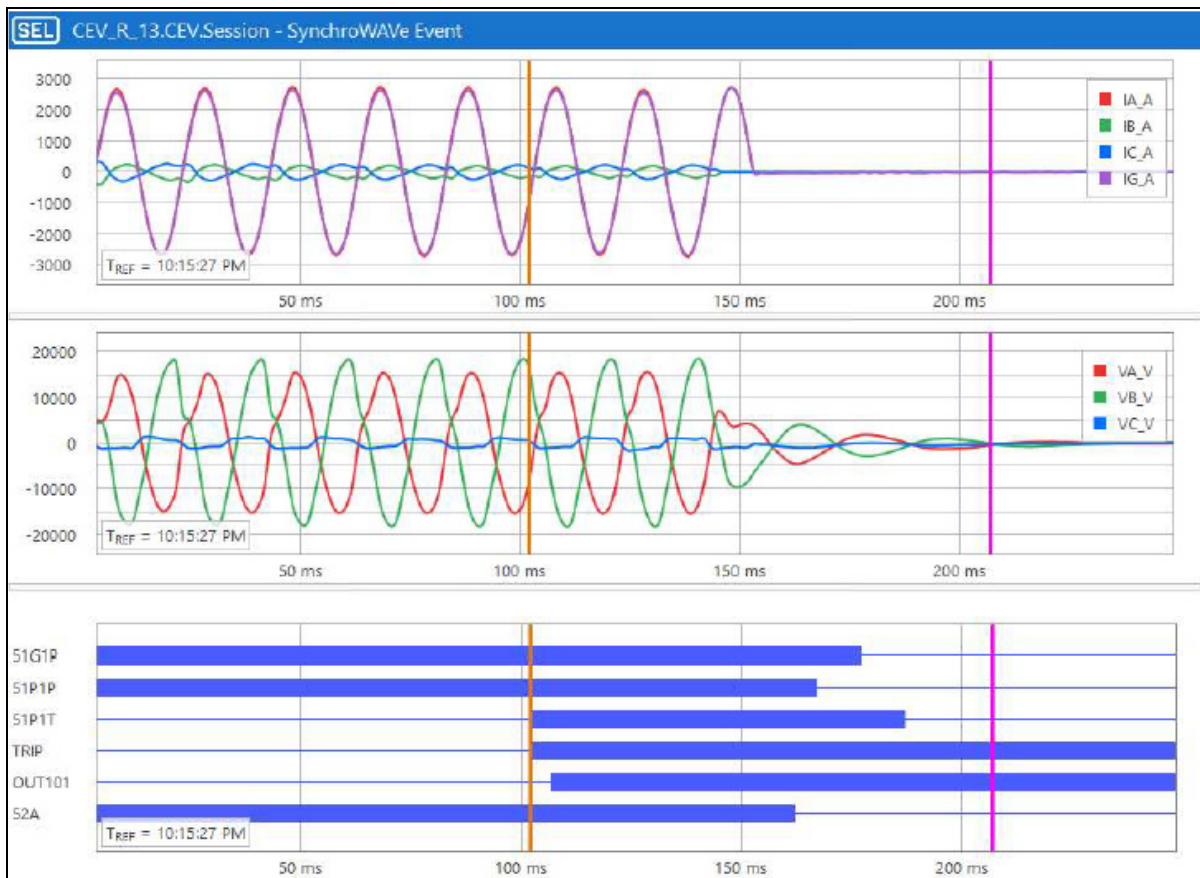
- Registros oscilográficos del relé SEL-751A al interruptor 52ET2 de S/E Pucón.

De acuerdo con los registros oscilográficos de las figuras anteriores, se visualiza una sobrecorriente en la fase A del orden de 2500 A y una disminución de la tensión en la fase C. Por otra parte, de los registros oscilográficos es posible estimar que la falla estuvo alimentada desde el interruptor 52ET2 de la barra 23 kV de S/E Pucón por al menos 350 ms.

En los canales digitales se aprecian las activaciones de señales asociadas a protecciones 51 y 51N (señales *51P1P* y *51G1P*), siendo la protección 51 la que da orden de apertura al interruptor 52ET2 de la barra 23 kV de S/E Pucón (señales *51BT* y *TRIP*).

Finalmente, se observa que las estampas de tiempo de los registros oscilográficos y de eventos del relé SEL 751A del paño ET2 de S/E Pucón no corresponden al horario UTC-0 declarado para la falla. Al respecto, se solicitará a la empresa CGE S.A. la normalización de las estampas de tiempo del relé SEL 751A y la adecuación del registro de eventos para que incluya los registros correspondiente a la activación de las protecciones 51/51N.

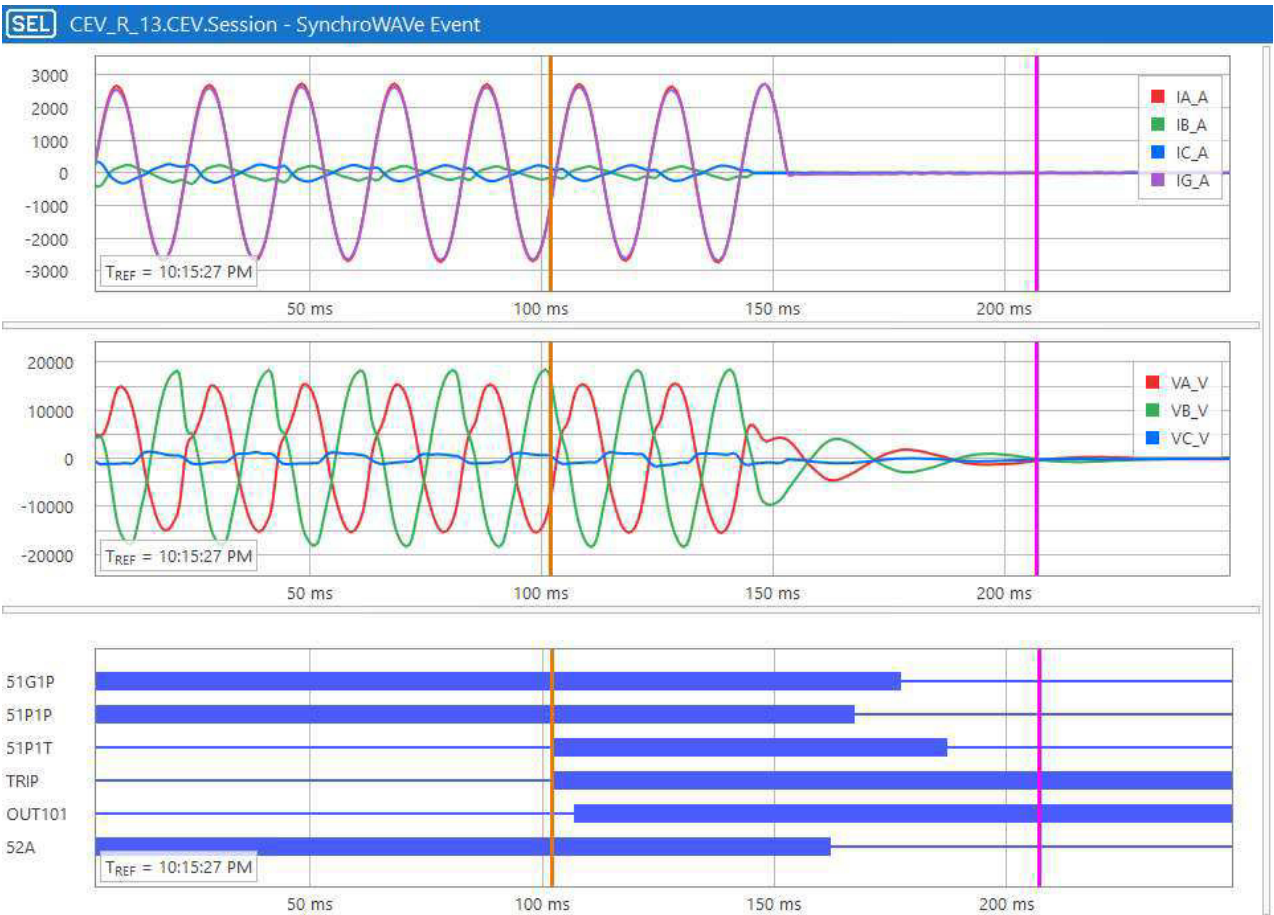
Evento 13

De acuerdo al registro oscilográfico Evento 14, se observa la aparición de una falla Fase A – Tierra y al mismo tiempo el arranque de la protección de sobrecorriente residual 51GP, seguido por el arranque del elemento de sobrecorriente de fase 51P1P. En la oscilografía del Evento 13, se observa aún activos los elementos 51G1P y 51P1P, por lo que transcurrido un tiempo de operación de 455 ms, se activa la salida del elemento de sobrecorriente de tiempo 51P1T, activando el TRIP y la orden de apertura hacia el interruptor 52ET, a través de la salida OUT101, verificándose la apertura del interruptor con el cambio de estado de la variable 52A.

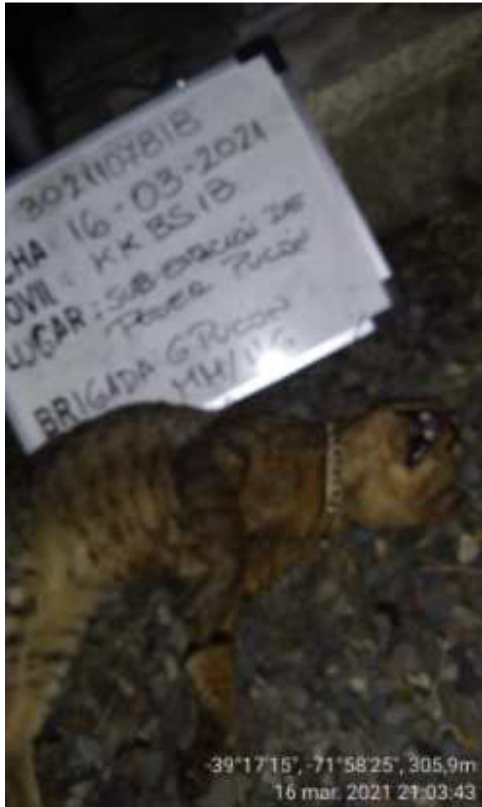
La causa de la falla es atribuida a un gato que habría acertado distancia con las fases del interruptor.

Fotografía N.º 1
S/E Pucón, Gato muerto encontrado bajo estructura 52E5 SE Pucón..

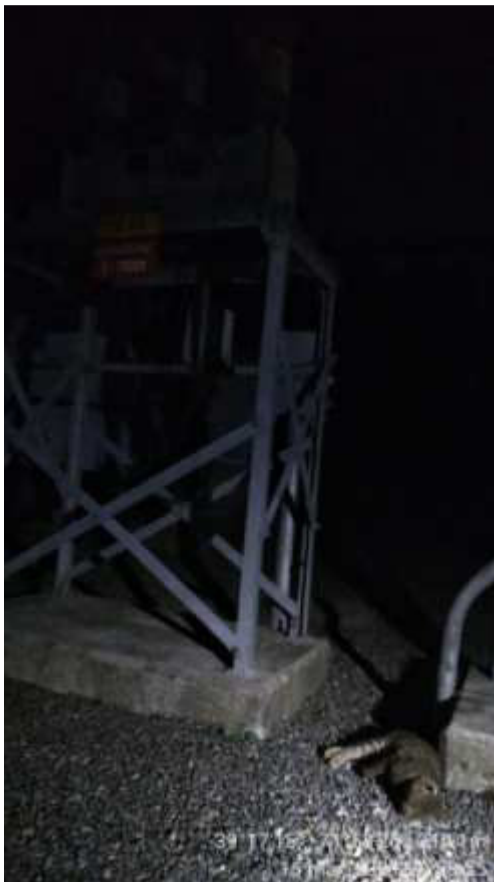
Fotografía N.º 3.
S/E Pucón, Situación encontrada post falla
16/03/2021

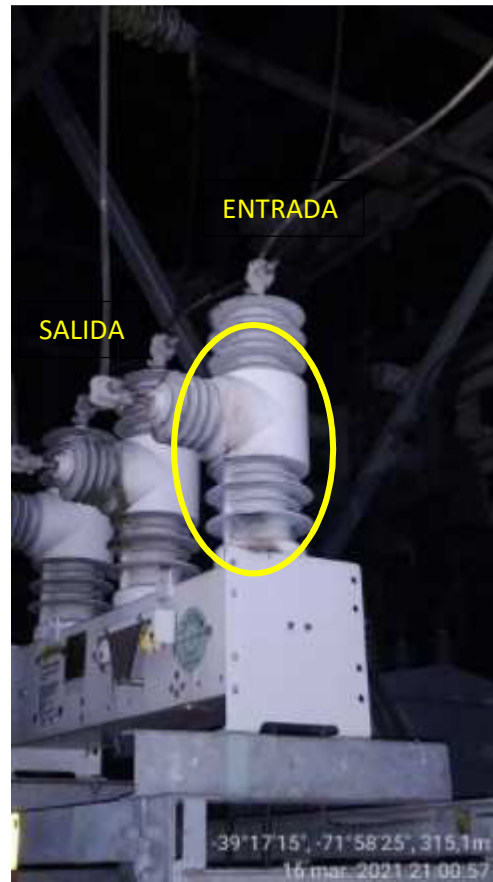
La causa de falla fue de naturaleza transitoria por contacto de animal presumiblemente entre fases central y lateral y que involucro bushing de entrada/salida. Se adjuntan fotografías en anexo de probatorias.

Fotografía N.º 4
S/E Pucón, señales de descarga en bushing 52E5
