Estudio para análisis de falla EAF 080/2021

"Desconexión forzada del transformador TRA 110/66 kV de S/E FFCC Lo Espejo"

Fecha de Emisión: 08-04-2021

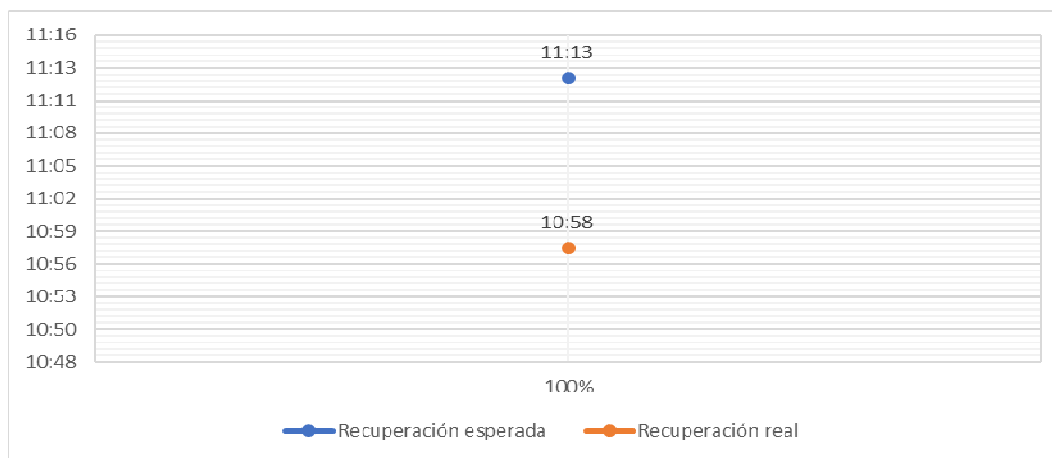
Curva de recuperación esperada v/s recuperación real.

Existe diferencia entre la recuperación esperada y la recuperación real. Esto se debe a que la recuperación real del consumo se realizó a través de redes internas de emergencia de media tensión, lo que consistió en la energización de una línea aérea de contacto en el tramo Alameda – Nos desde S/E Los Guindos (FFCC), según lo indicado por EFE en su Informe de Falla de 48 horas.

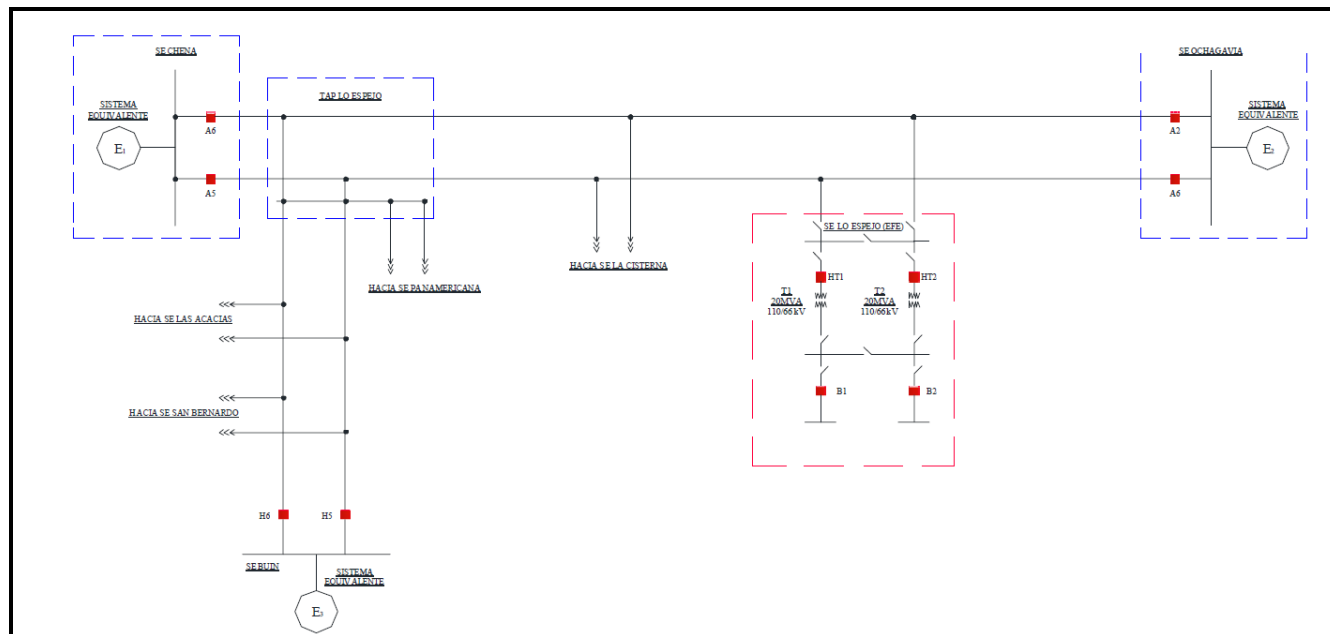
Diagrama simplificado de las instalaciones previo a la falla

El origen de la desconexión forzada del transformador TRA 110/66 kV, 5.23 MVA, de S/E FFCC Lo Espejo, se debió a la operación de la protección de bajo nivel de aceite asociada a dicho transformador.

La empresa EFE indica que la causa de la desconexión se atribuye a que no se habían desconectado ni simulado apropiadamente los sensores de control del transformador, durante trabajos previos asociados al futuro retiro de servicio del transformador TRA, específicamente, en el desarrollo de la actividad de drenado de aceite dieléctrico.
