Estudio para análisis de falla EAF 085/2021

“Desconexión forzada de la barra 110 kV de S/E Los Maquis”

Fecha de Emisión: 13-04-2021

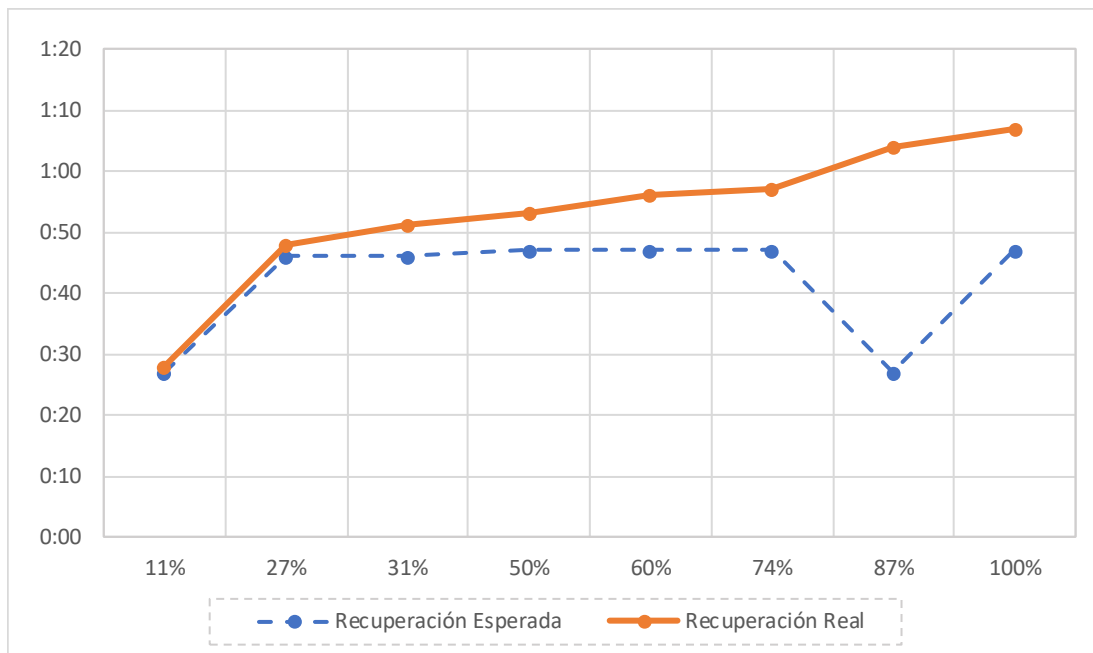
- Curva de recuperación esperada v/s recuperación real.

Se aprecia una diferencia significativa en la recuperación de los consumos asociados al alimentador Bucalemu de S/E San Felipe, correspondiente al 12.5% del total de los consumos afectados, debido a que, por control de transferencia, no se pudo recuperar el alimentador cuando la barra 12 kV N°2 de S/E San Felipe se encontraba alimentada desde la línea 44 kV Las Vegas - FFCC Andes. La recuperación de los consumos del alimentador se realizó cuando se normalizó la topología de operación de S/E San Felipe.

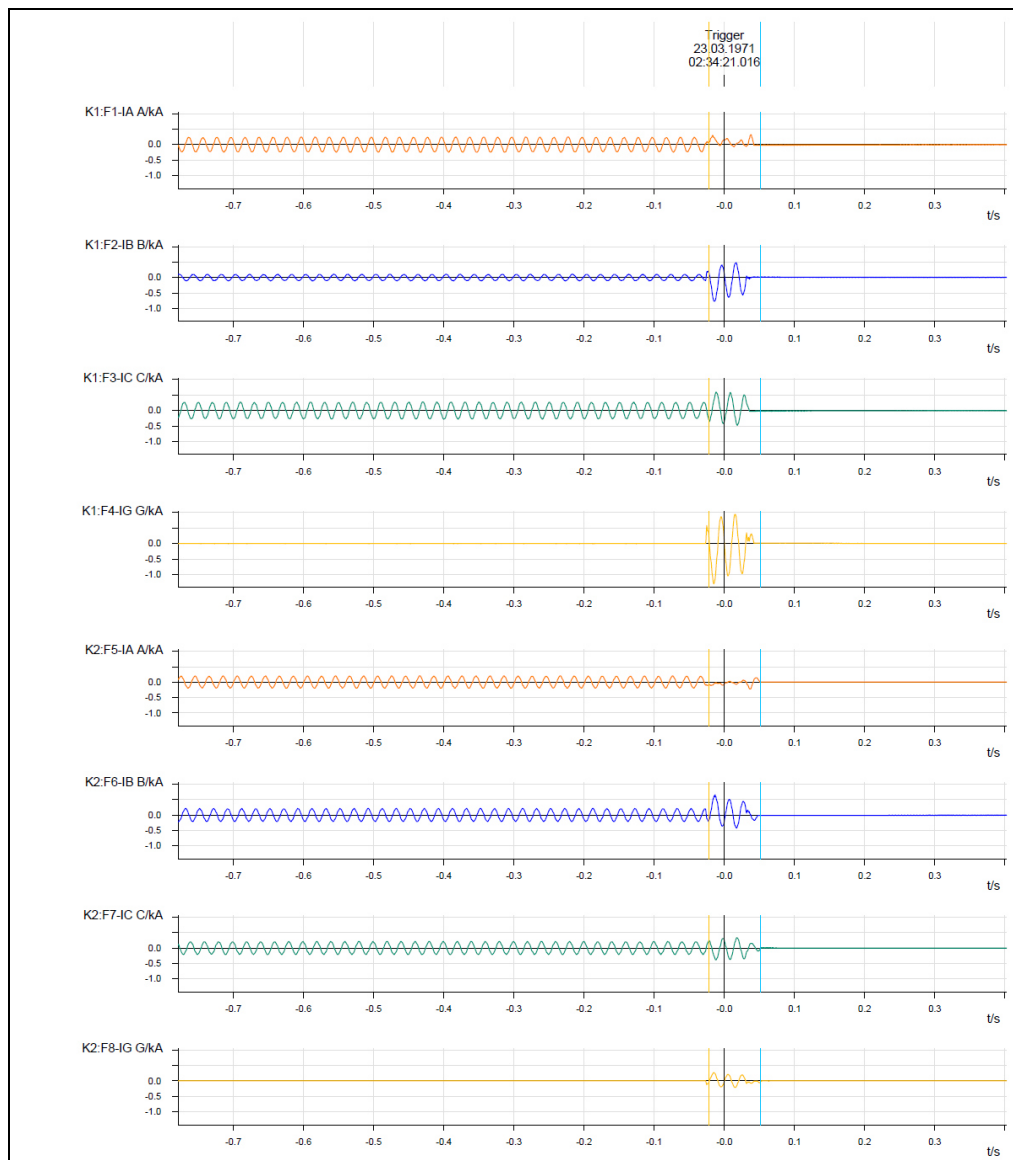
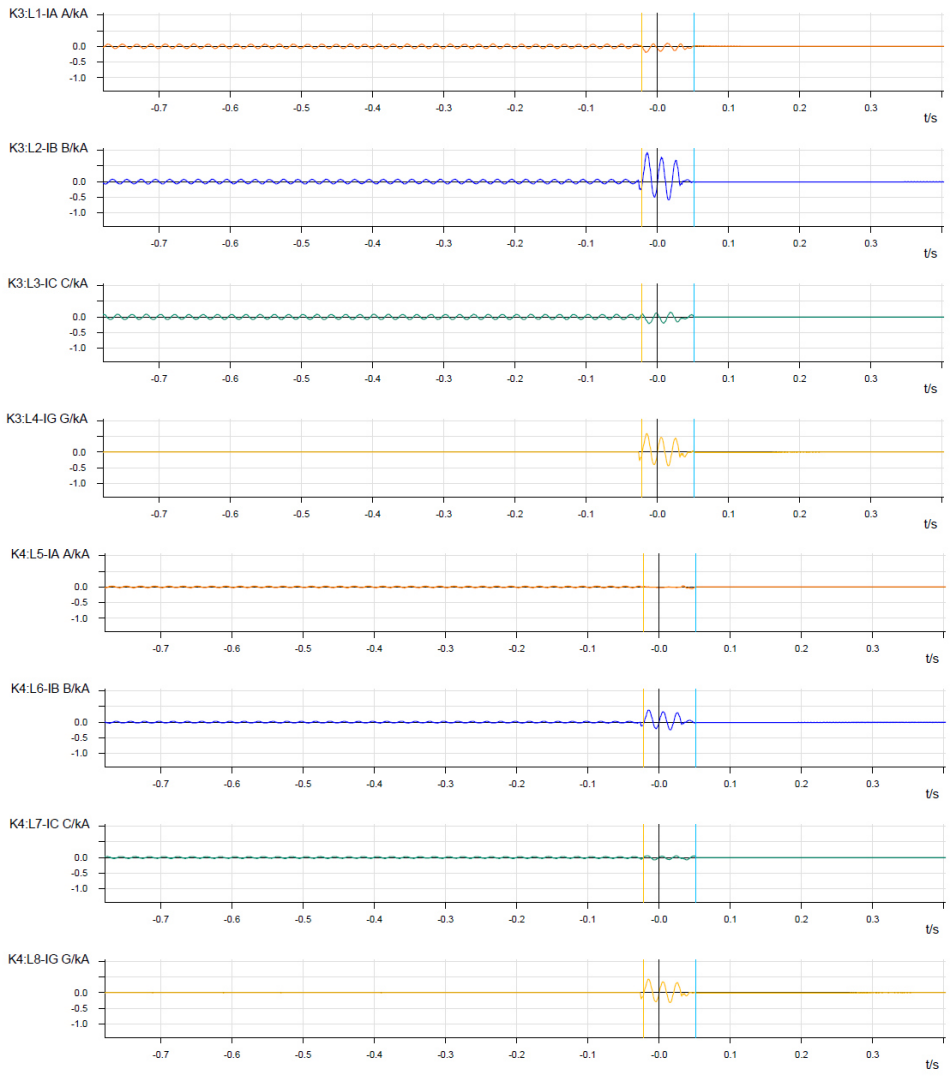
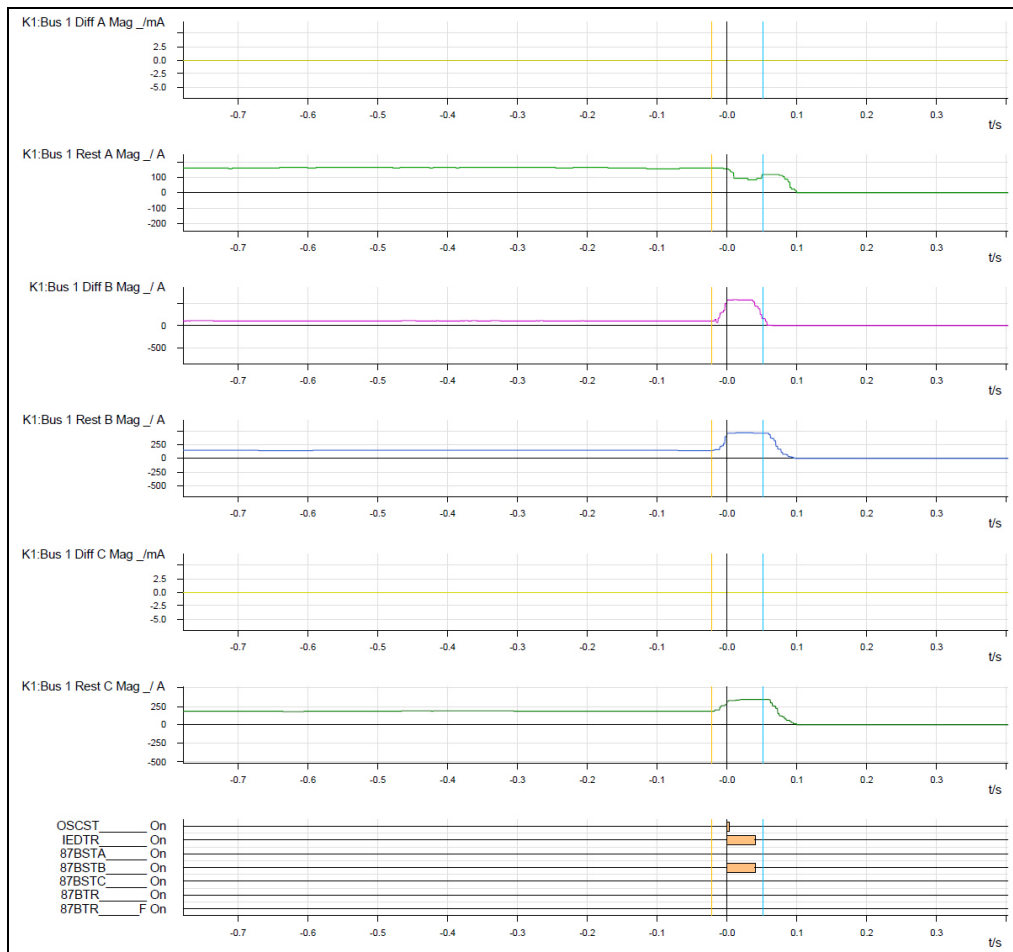
- Registros oscilográficos del relé GE-B30 asociado a la barra 110 kV de S/E Los Maquis.

De acuerdo con los registros oscilográficos de las figuras anteriores, se aprecia en todos los paños un aumento en las corrientes medidas por la fase B, y en algunos paños aumentos de las corrientes medidas por la fase C. En los canales digitales se observa la activación y operación de la protección diferencial de barra por diferencias en las medidas de corrientes de las fases B de los paños que componen la barra (señales *87BSTB* y *IEDTR*).

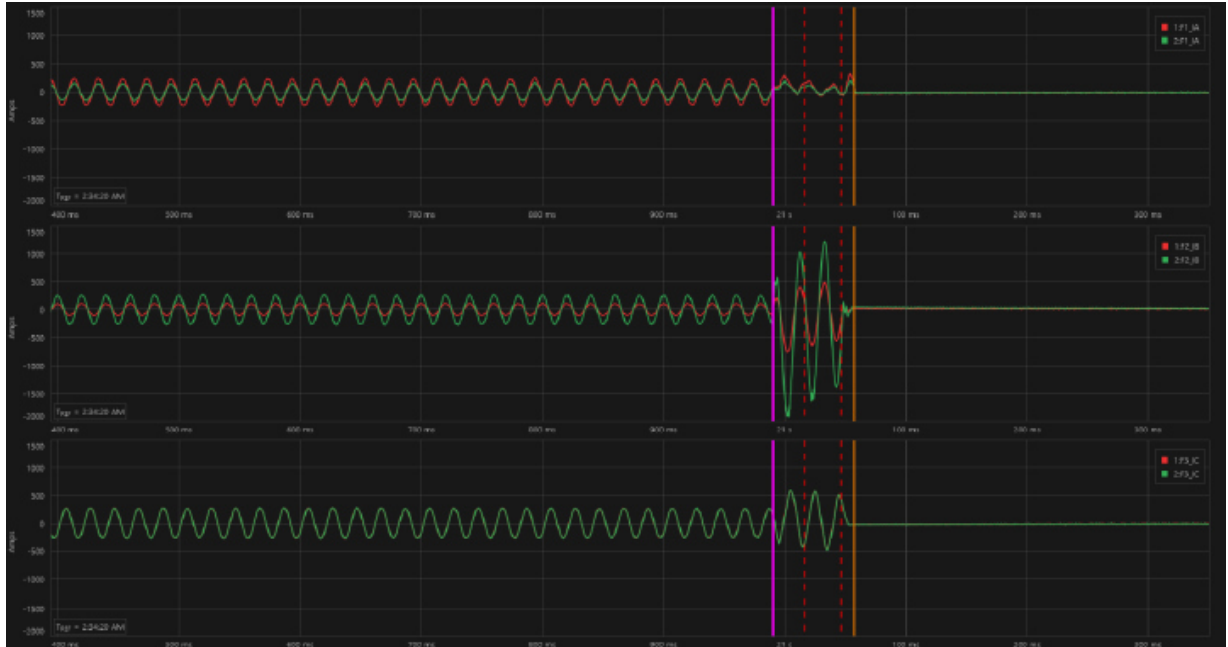
- Registros oscilográficos del paño HS y de la protección 87B de la barra 110 kV de S/E Los Maquis.

En el registro de la figura anterior, se realiza la comparación de las corrientes medidas por la protección 87B de la barra 110 kV de S/E Los Maquis (color verde) y las corrientes medidas por los sistemas de protección del paño HS de S/E Los Maquis (color rojo). Se aprecia una diferencia considerable de al menos 500 A entre las medidas de corrientes de falla de la fase B.

Lo anterior, hace presumir que la operación incorrecta de la protección 87B se originó en los circuitos de control que llevan las medidas de corrientes desde los TTCC del paño HS hasta el relé GE-B30 que tiene implementada la protección 87B de la barra 110 kV de S/E Los Maquis.

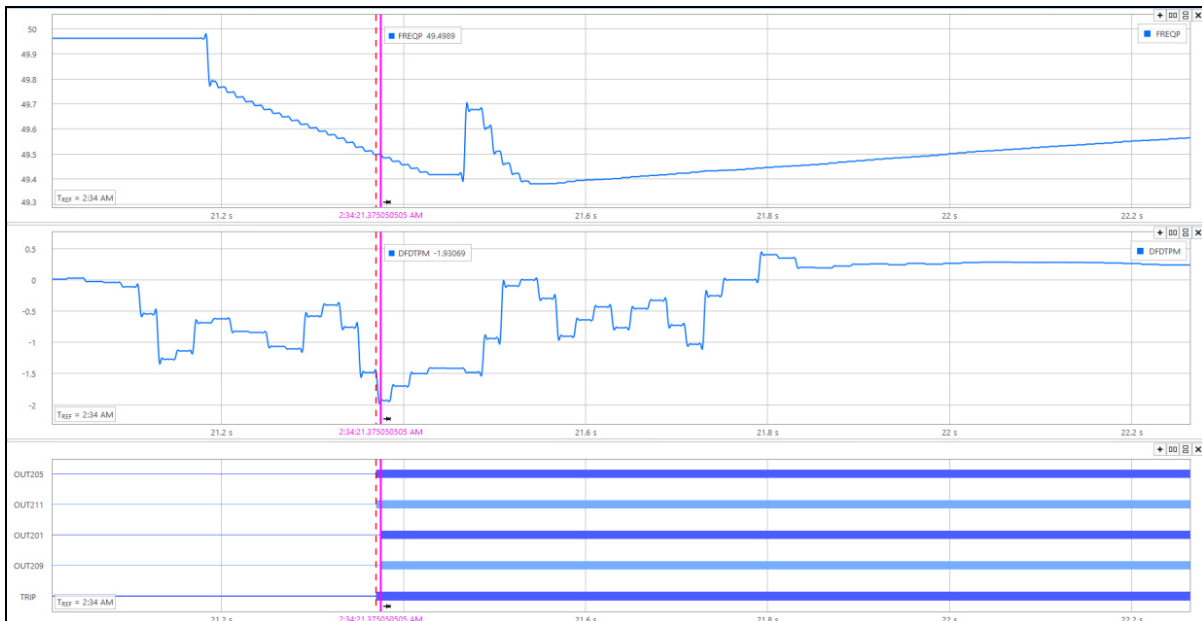
- Registro oscilográfico del relé SEL-451 asociado al EDAC-BF y EDAC-CEX de S/E San Felipe.

De acuerdo con el registro oscilográfico de la figura anterior, se aprecia, luego de la desconexión forzada de la barra 110 kV de S/E Los Maquis, un descenso de la frecuencia hasta alcanzar un valor mínimo de 49.4 Hz, mientras que el gradiente de frecuencia alcanzó un valor mínimo cercano a -2 Hz/s, condiciones suficientes para provocar las operaciones de los escalones N°1, N°2 y N°3 del EDAC-CEX.

En los canales digitales, se aprecian las activaciones de las señales asociadas a la orden de trip sobre los alimentadores Traslaviña (señal *OUT 211*), San Felipe (señal *OUT 205*), Bucalemu (señal *OUT 209*) y Palomar (señal *OUT 201*).

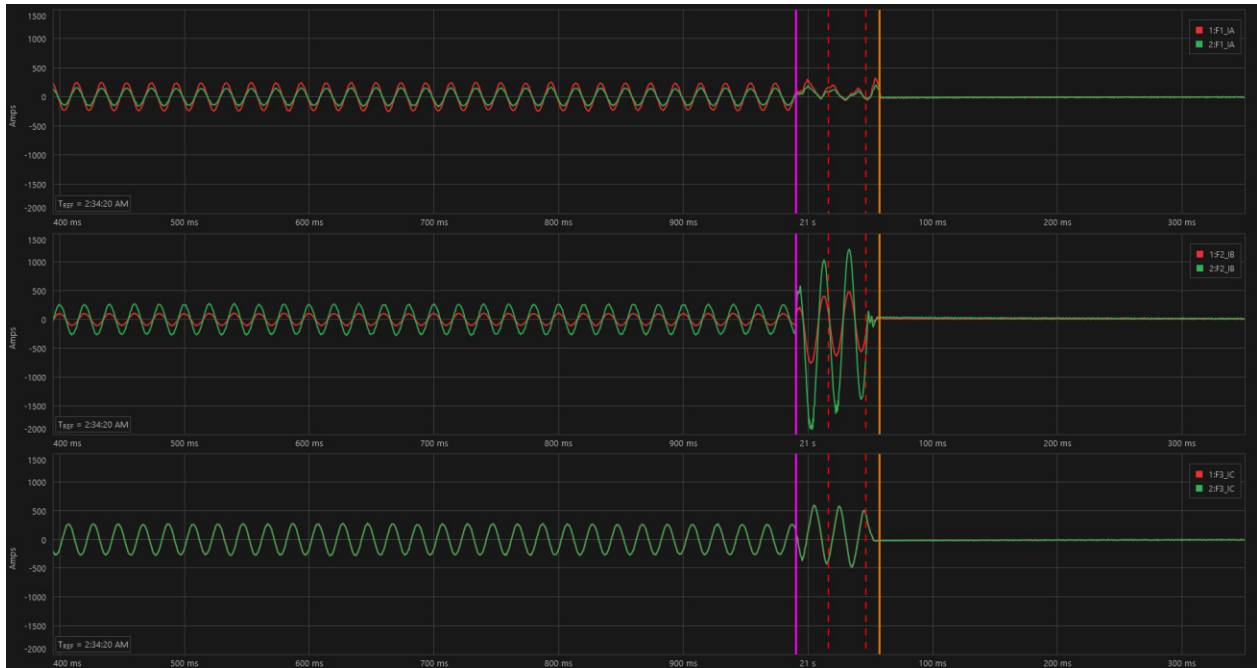
S/E LOS MAQUIS COMPARACIÓN PAÑO HS

De acuerdo con las figuras anteriores, se observa que el sistema de protección asociado al paño HS (color verde) registra la misma corriente que el sistema de protección de la barra de 110kV de S/E Los Maquis (color rojo) para la fase C. En el caso de la fase A, existe una leve diferencia, la cual no se incrementa en presencia de la falla externa. En el caso de la fase B, existe una diferencia cercana a 100A primarios previa falla externa, la cual se incrementa significativamente en presencia del evento externo. Se presume que lo anterior provocó el desbalance del sistema de protección asociado a la barra de 110kV de la S/E Los Maquis, provocando la salida intempestiva de esta.

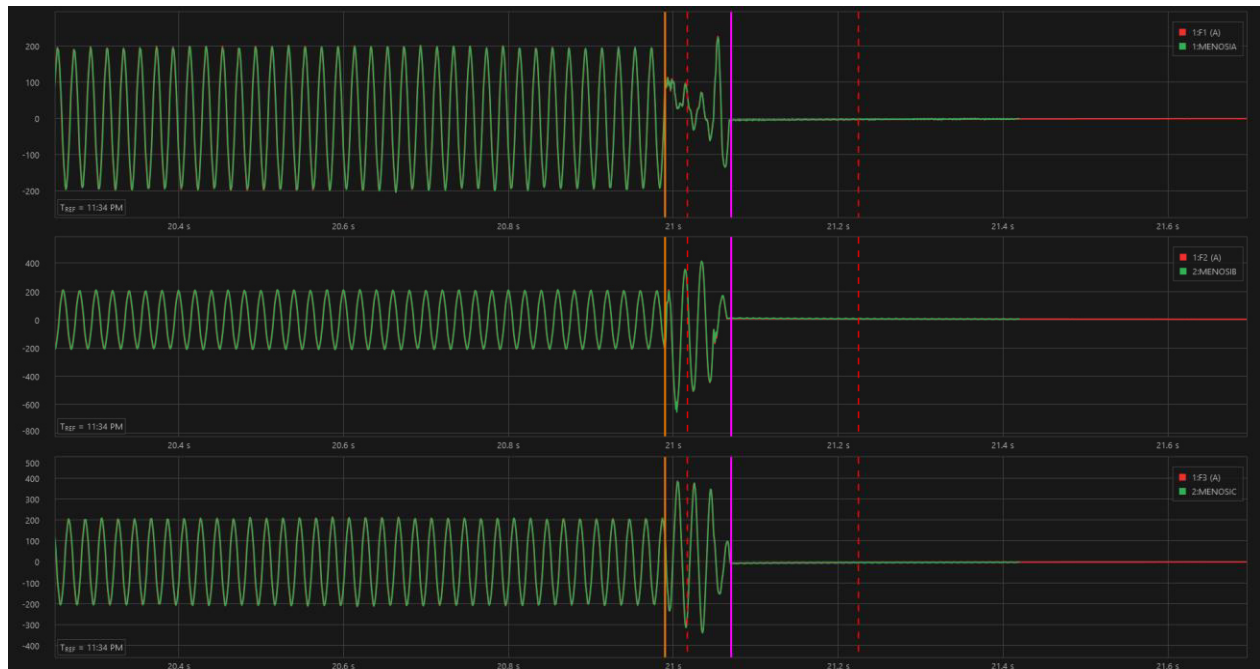
S/E LOS MAQUIS COMPARACIÓN PAÑO H3

De acuerdo con las figuras anteriores, se observa que el sistema de protección asociado al paño H3 (color rojo) registra la misma corriente que el sistema de protección de la barra de 110kV de S/E Los Maquis (color verde) para todas las fases.

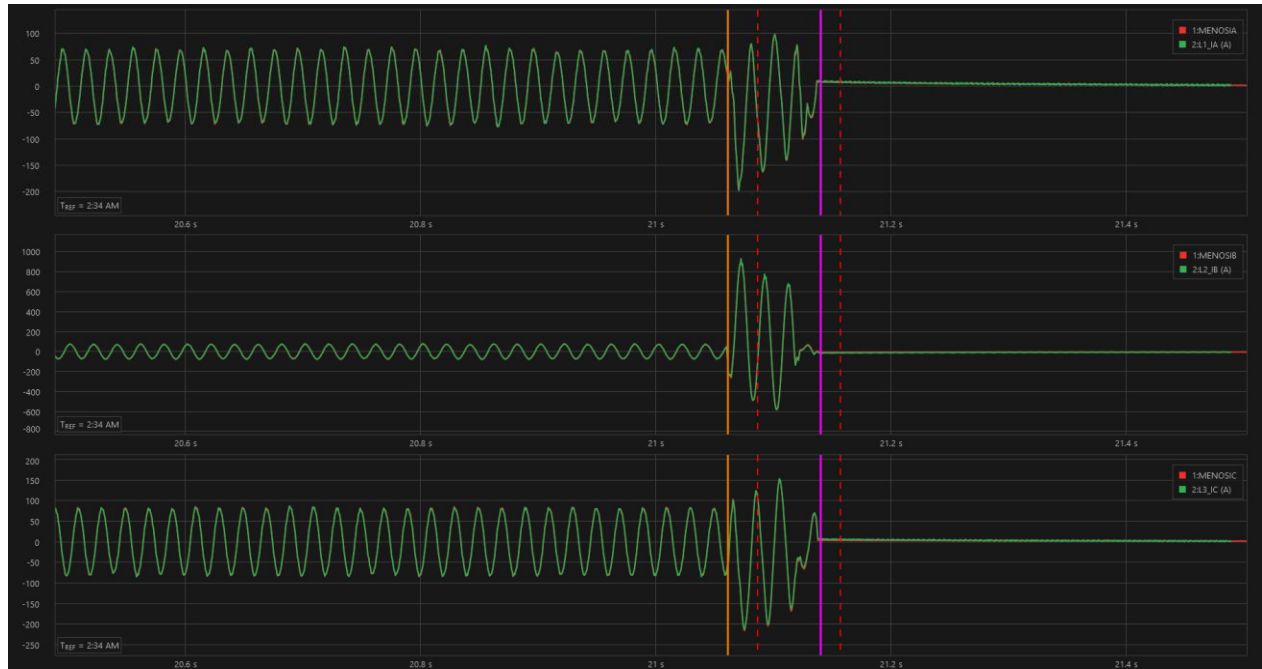
S/E LOS MAQUIS COMPARACIÓN PAÑO H4

De acuerdo con las figuras anteriores, se observa que el sistema de protección asociado al paño H4 (color rojo) registra la misma corriente que el sistema de protección de la barra de 110kV de S/E Los Maquis (color verde) para todas las fases.

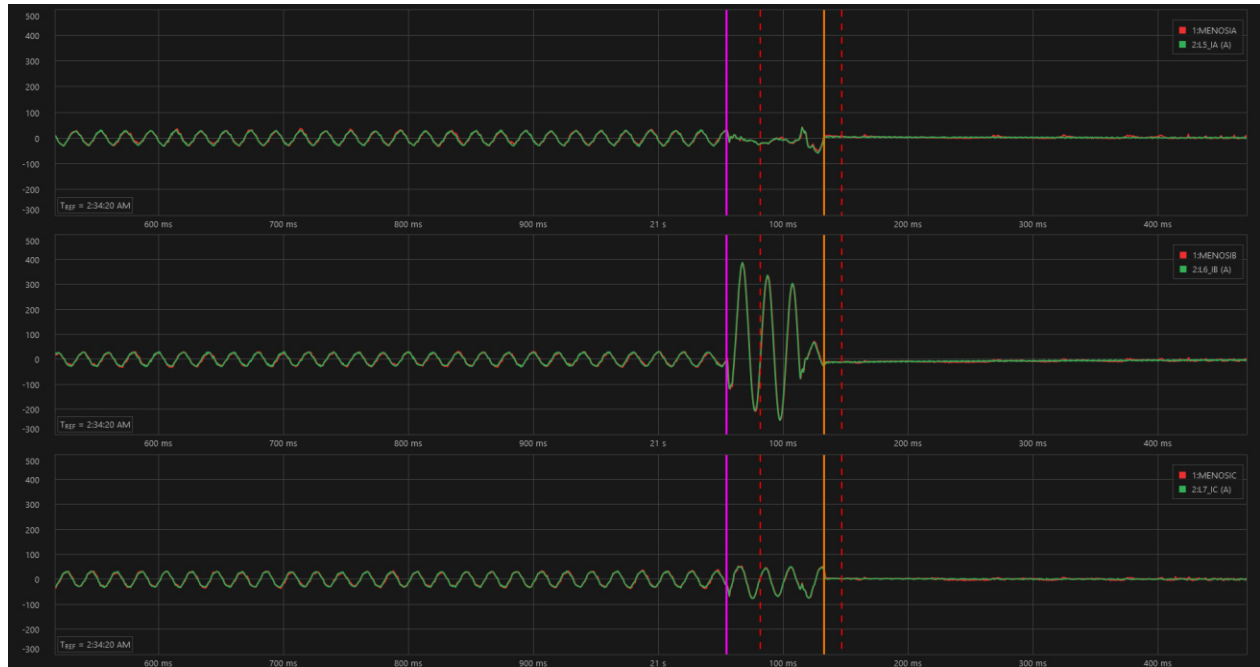
S/E LOS MAQUIS COMPARACIÓN PAÑO H5

De acuerdo con las figuras anteriores, se observa que el sistema de protección asociado al paño H5 (color rojo) registra la misma corriente que el sistema de protección de la barra de 110kV de S/E Los Maquis (color verde) para todas las fases.
