Estudio para análisis de falla EAF 098/2021

"Falla en línea 154 kV Charrúa - Parral"

Fecha de Emisión: 26-04-2021

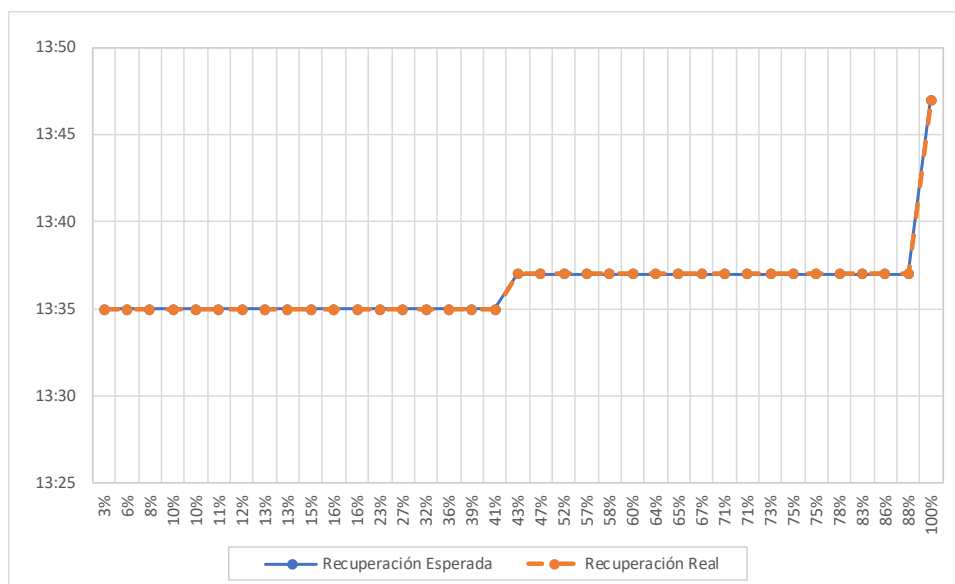
No se aprecian diferencias entre los horarios de recuperación esperada y recuperación real de los consumos afectados.

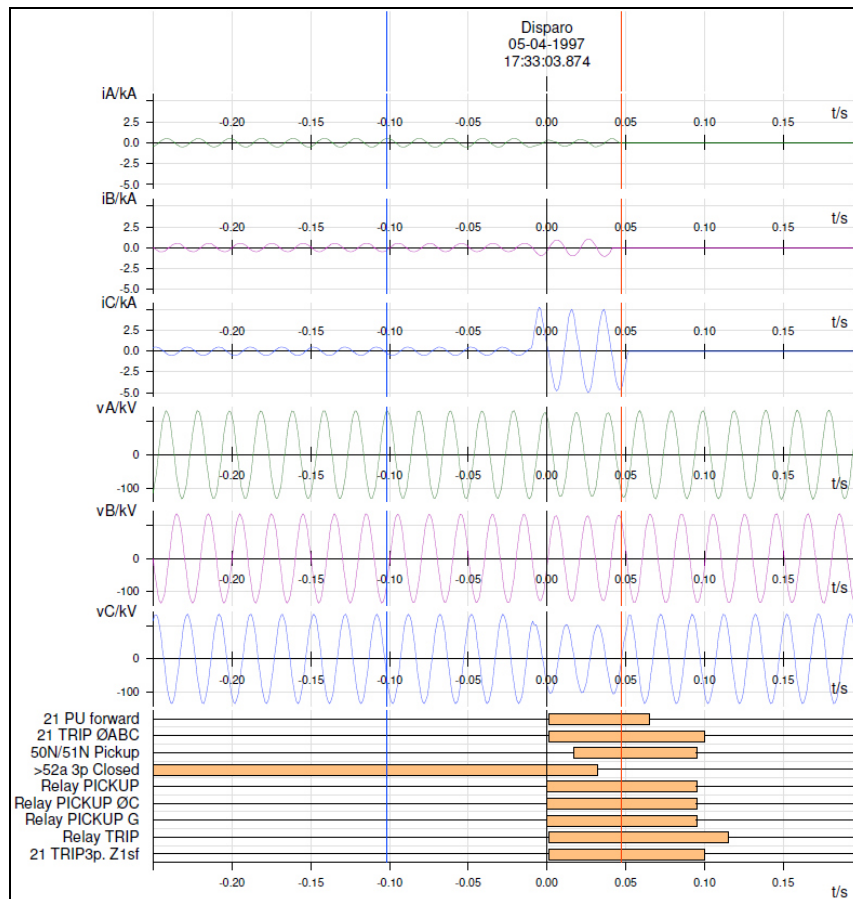
- Registro oscilográfico del relé 7SA612 asociado al interruptor 52A2 de S/E Charrúa.

De acuerdo con los registros oscilográficos de las figuras anteriores, se visualiza una sobrecorriente en la fase C de una amplitud de aproximadamente 5 kA, y una disminución de la tensión en esa misma fase.

En los canales digitales de los registros de ambos relés, se aprecian señales asociadas a la activación y orden de trip de la zona 1 de la protección 21N (señales *21 PU forward*, *21 TRIP3p.Z1sf* y *21TIRP ØABC* en el relé 7SA612 y señales *Ln1:21 1:Z1:Operate:general* y *Ln1:21 1:Group indicat.:Pickup forward* en el relé 7SA87).

De ambos registros se puede estimar que la apertura efectiva del interruptor 52A2 de S/E Parral se produjo en un tiempo de aproximadamente 52 ms (diferencia de tiempo entre la activación de las señales que dan orden de trip al interruptor y la extinción de las corrientes de falla).

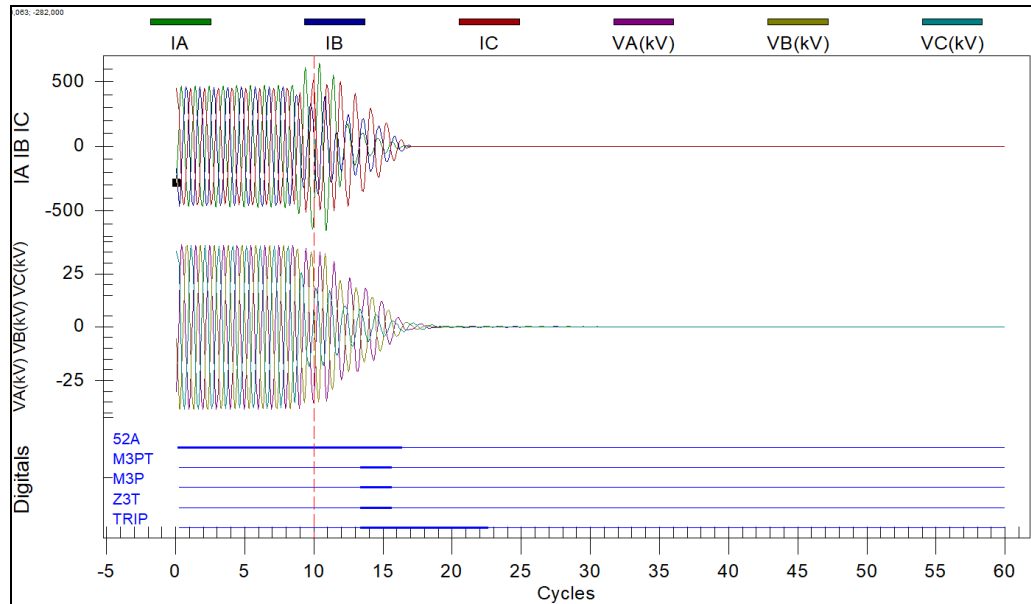
- Registro oscilográfico del relé SEL 311C asociado al interruptor 52BT1 de S/E Monterrico.

De acuerdo con el registro oscilográfico de la figura anterior, se visualiza en un comienzo una distorsión en las corrientes, con una amplitud mayor en la fase A y una disminución de la tensión en la fase C. Posteriormente, presumiblemente luego de la apertura del interruptor 52A2 de S/E Charrúa, y al quedar S/E Monterrico abastecida por la generación interna de la zona, se aprecia una disminución sostenida de las tensiones en las tres fases lo que provocó que la impedancia medida por el relé ingresara en la región de operación de la zona 3 de la protección 21, correspondiente a la zona de operación en reversa (direccionalidad hacia el transformador 154/66 kV de S/E Monterrico).

En los canales digitales asociados al registro del relé SEL 311C, se observa la orden de trip de la zona 3 de la protección 21N (señales *M3P*, *MP3T*, *Z3T* y *TRIP*), correspondiente a la zona de operación en reversa (direccionalidad hacia el transformador 154/66 kV de S/E Monterrico).

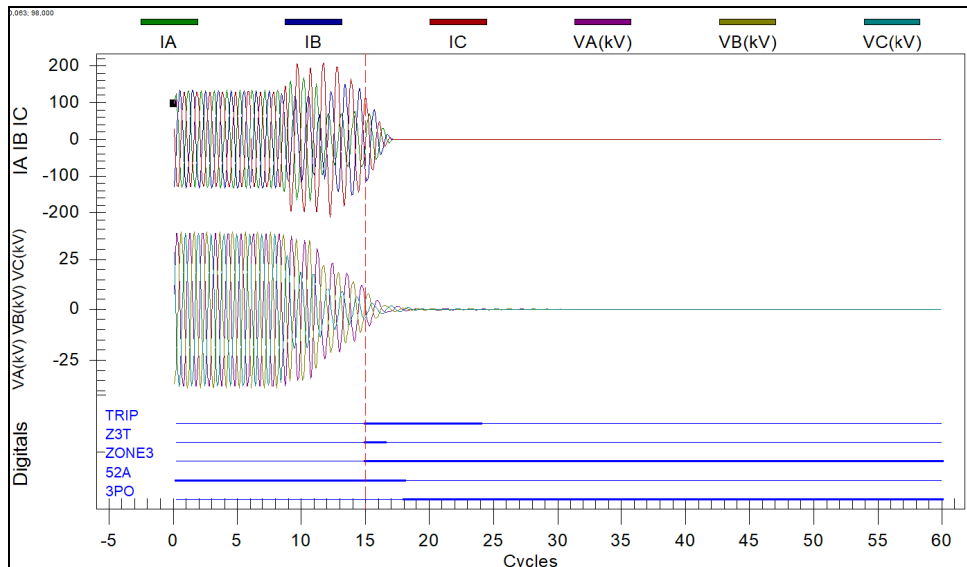
Registro oscilográfico del relé SEL 311C asociado al interruptor 52B3 de S/E Santa Elvira.

De acuerdo con el registro oscilográfico de la figura anterior, se visualiza en un comienzo una distorsión en las corrientes, con una amplitud mayor en las fases A y C y una disminución de la tensión en la fase C. Posteriormente, presumiblemente posterior a la apertura del interruptor 52A2 de S/E Charrúa, y al quedar S/E Santa Elvira abastecida por la generación interna de la zona, se aprecia una disminución sostenida de las tensiones en las tres fases lo que provocó que la impedancia medida por el relé ingresara en la región de operación de la zona 3 de la protección 21, correspondiente a la zona de operación en reversa (direccionalidad hacia la barra 66 kV de S/E Santa Elvira).

En los canales digitales asociados al registro del relé SEL 311C, se observa la orden de trip de la zona 3 de la protección 21N (señales *ZONE3*, *Z3T* y *TRIP*), correspondiente a la zona de operación en reversa (direccionalidad hacia la barra 66 kV de S/E Santa Elvira).

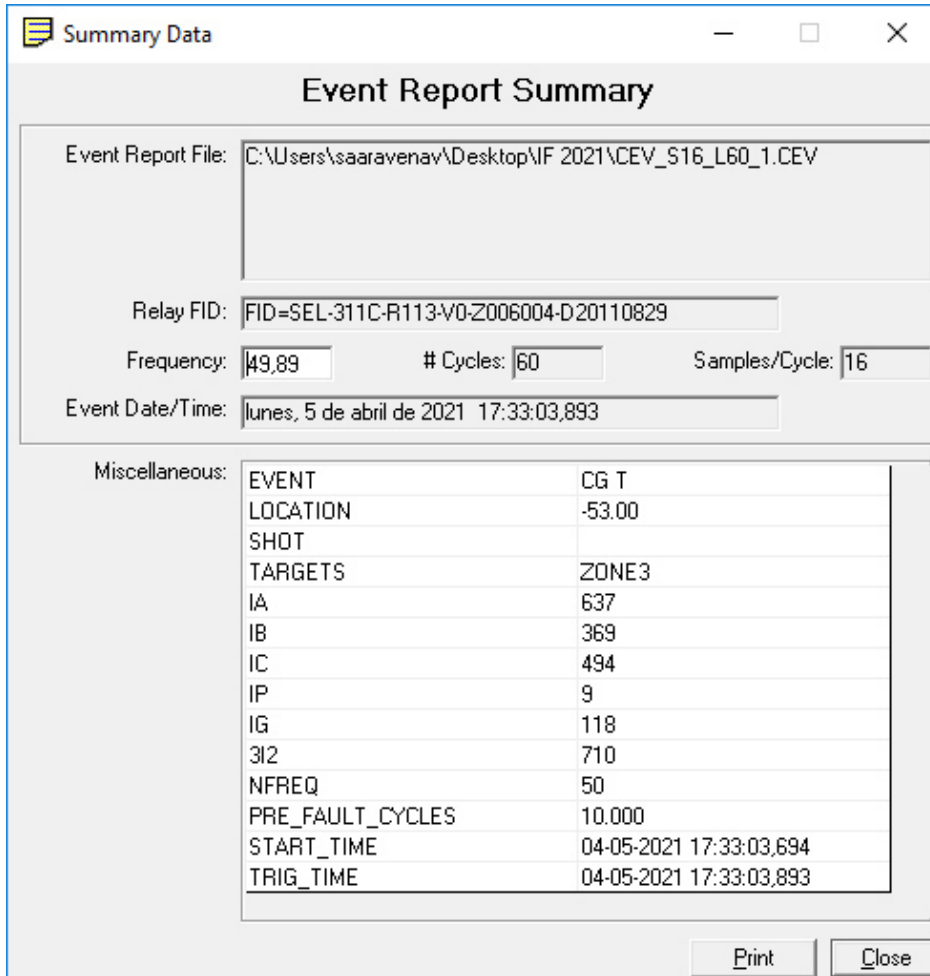
Figura 10. Resumen del evento S/E Monterrico SEL 311C

El resumen del evento muestra que el relé SEL-311C detecta una falla en la zona 3 fase C a tierra.

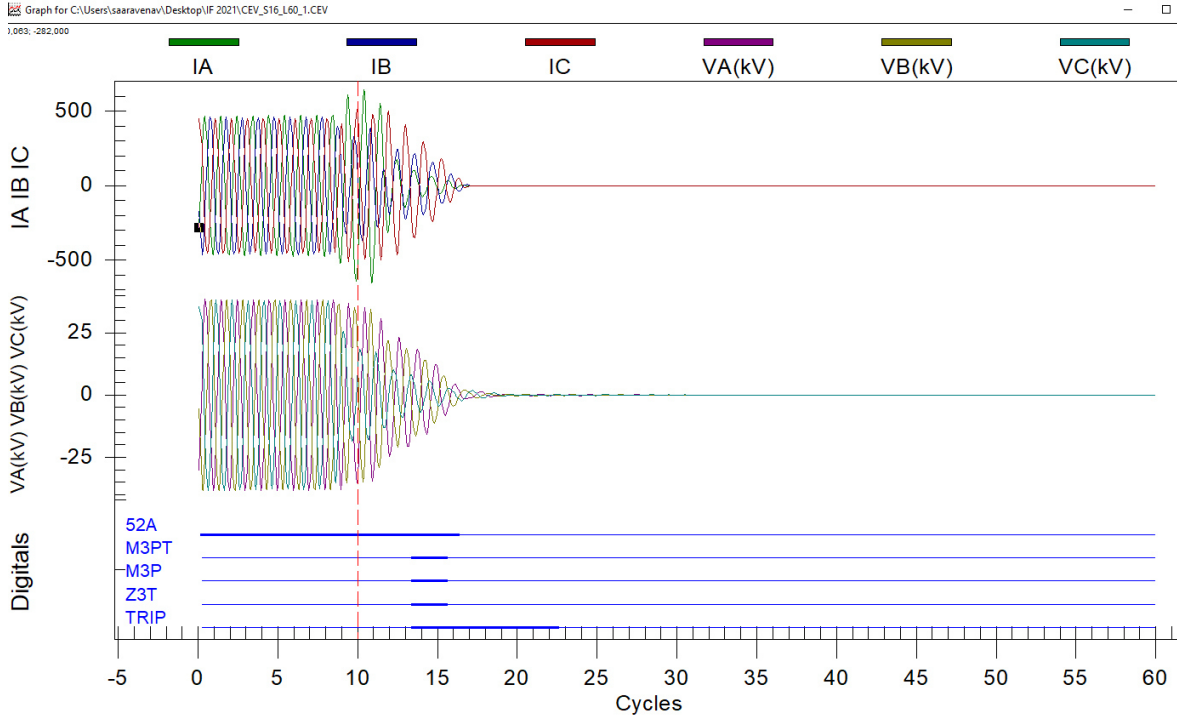
Figura 11. Registro Oscilográfico S/E Monterrico

En el registro oscilográfico se aprecia la operación de la protección SEL-311C asociada al paño BT1 de SE Monterrico, ante la activación Zona 3, dando orden de Trip sobre el interruptor 52BT1.

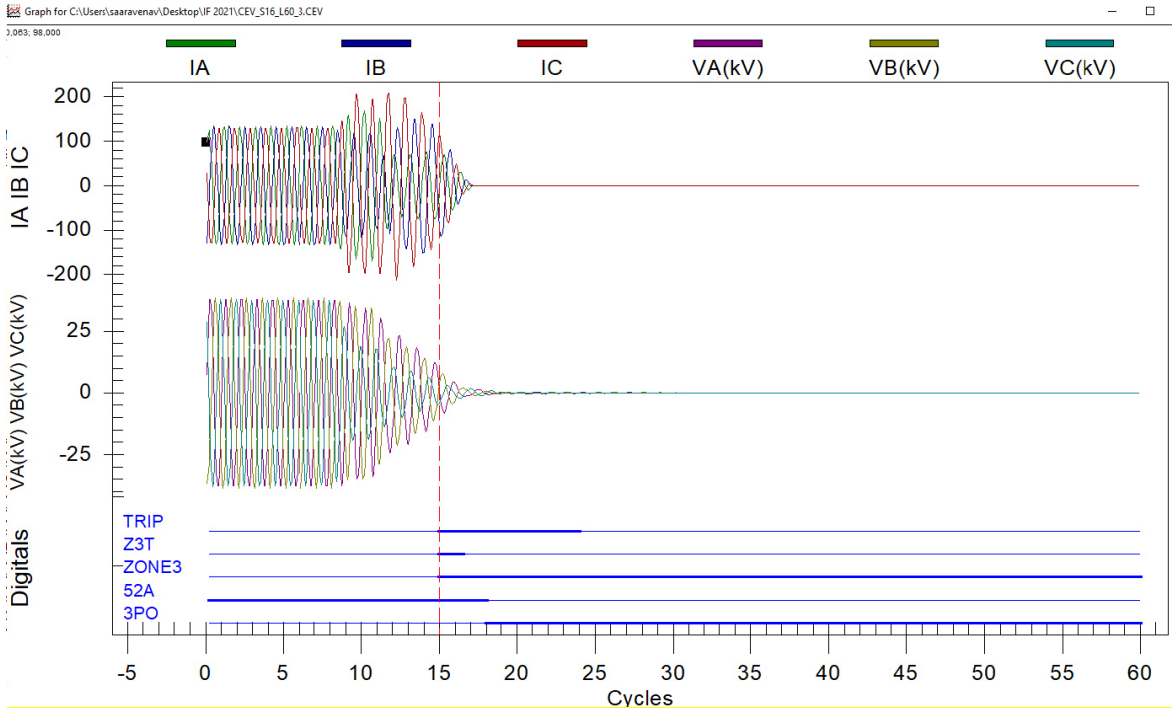
Figura 15. Registro Oscilográfico S/E Santa Elvira

En el registro oscilográfico se aprecia la operación de la protección SEL-311C asociada al paño B3 de S/E Santa Elvira, ante la activación Zona 3, dando orden de trip sobre el interruptor 52B3 de S/E Santa Elvira.
