Estudio para análisis de falla EAF 108/2021

“Falla en línea 66 kV Tap Off Palestina – El Peñón”

Fecha de Emisión: 07-05-2021

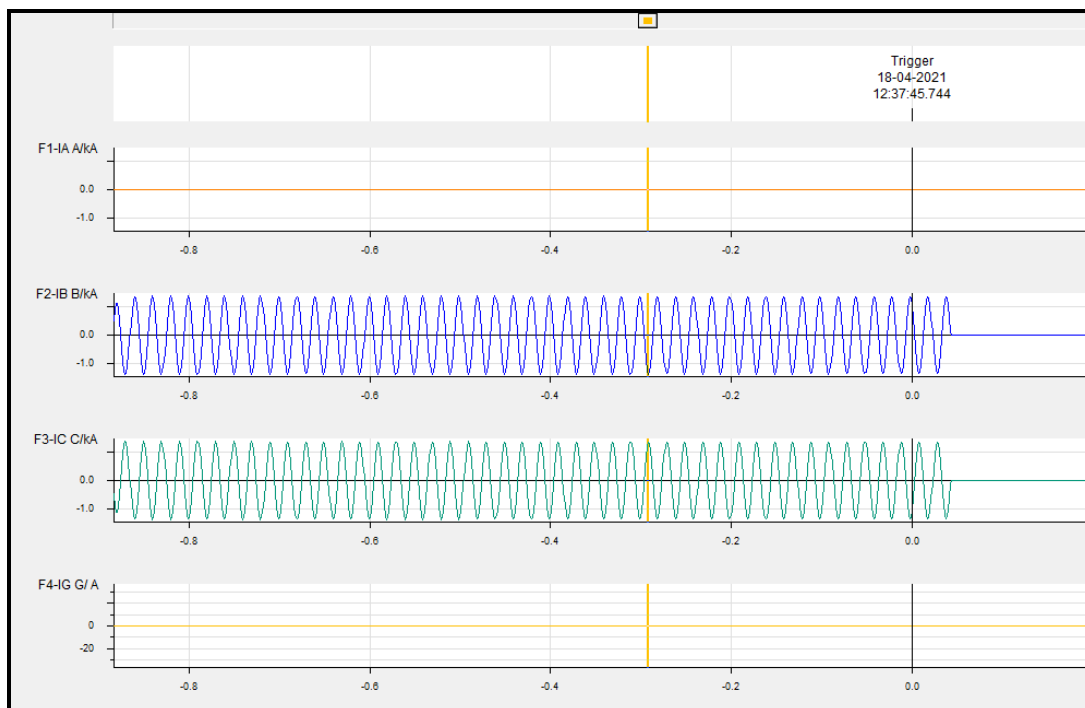
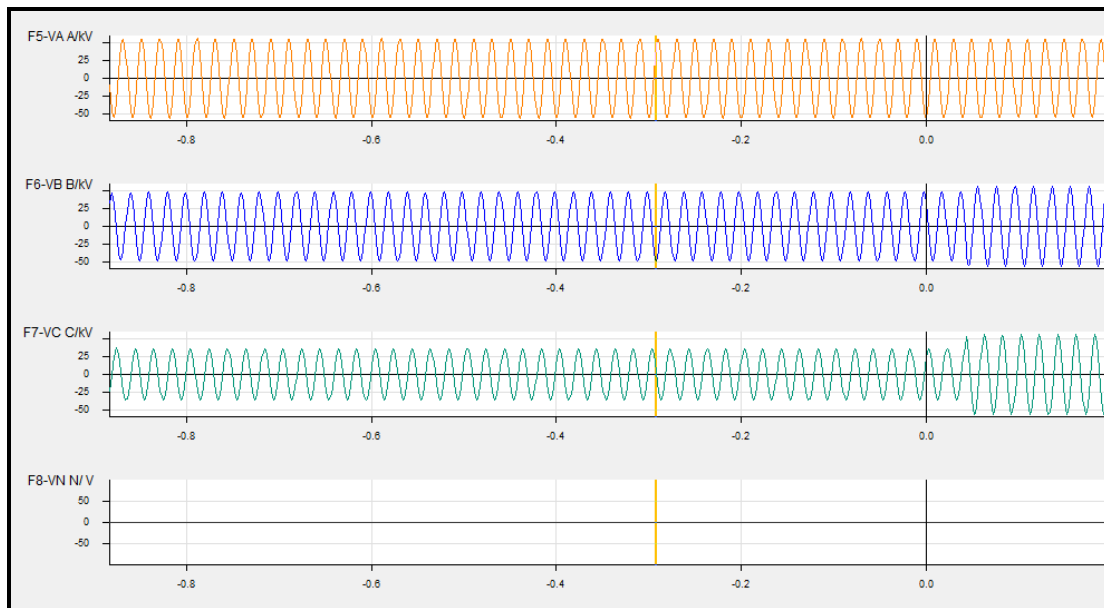
Registros oscilográficos, de canales digitales y de eventos

Del registro oscilográfico del sistema de protecciones del paño BT de S/E Tap Off Palestina, es posible observar la presencia de sobrecorriente en las fases B y C del conductor de la línea 66 kV Tap Off Palestina – El Peñón, lo que da cuenta de una falla de característica bifásica, además, se observa la corriente nula en la fase A lo que da cuenta del corte del conductor en dicha fase de la línea.

Del registro de las tensiones se observa la caída de su valor en las tres fases de la línea. En cuanto a la presencia de tensión en la fase A, se explica porque el conductor queda en el aire en el extremo S/E Tap Off Palestina.

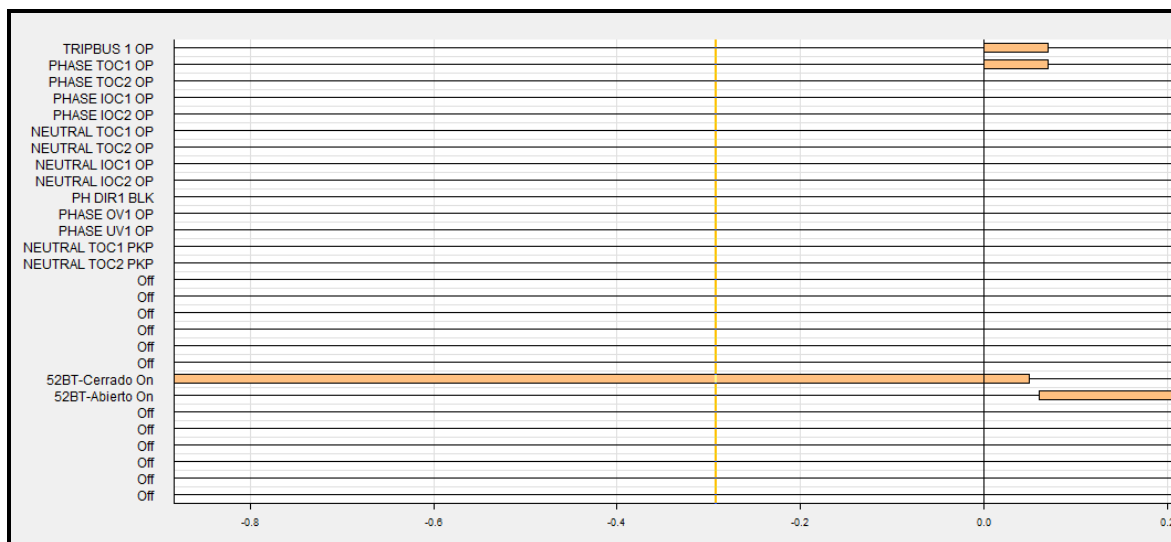
Del registro de canales digitales se observa la operación de la función de protección de sobrecorriente temporizada de fase y su orden de trip simultánea sobre el interruptor 52BT de S/E Tap Off Palestina (PHASE TOC1 OP y TRIPBUS 1 OP).

La apertura del interruptor se puede confirmar a través de los cambios de estados de las variables 52BT-Cerrado On que pasa a apagado (de 1 a 0) y 52BT-Abierto On que pasa a encendido (de 0 a 1).

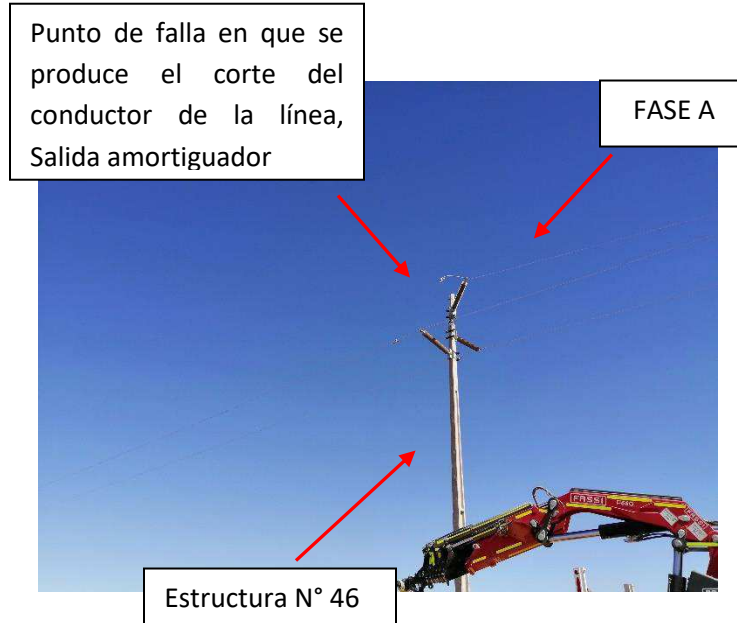
LUGAR DEL EVENTO

Línea eléctrica Palestina – Peñón, estructura N° 179 Fase A salida amortiguador

ITEM	CAUSAS RAICES	ARGUMENTO
1	La línea presenta un deterioro acelerado del conductor, atribuible a la existencia de una alta vibración eólica en el sector, sobretodo en estas últimas semanas, en que la línea ha estado expuesta a elevados vientos.	El bajo presupuesto asignado a la línea eléctrica en los últimos años, sólo ha permitido cambiar un 21,5% del total de la línea eléctrica. Por lo mismo, los trabajos en la línea eléctrica se centran en la mantención y reparación de ésta.
2	Falta acortar los plazos de inspección visual pedestre y con técnica de ultrasonido aéreo, a lo largo de toda la línea eléctrica, de 6 a 2 meses. En lo posible realizar inspección visual pedestre y con técnica de ultrasonido aéreo, a lo largo de toda la línea eléctrica, una vez al mes.	La inspección de la línea se ha centrado en los últimos tiempos (agosto 2020, octubre 2020 y abril 2021) en realizar inspecciones visuales pedestres y con técnica de ultrasonido aéreo, las cuales han evidenciado o detectado fallas en el conductor, específicamente torones cortados en el conductor,

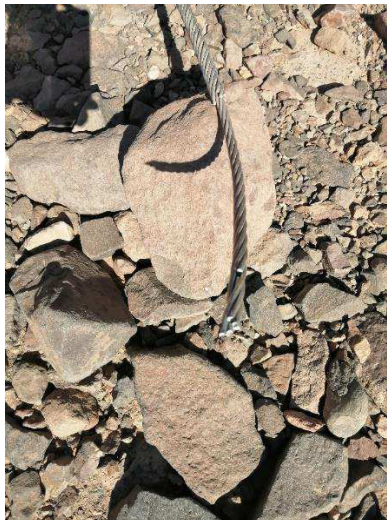
Conductor con hebras cortadas (3,5 hebras cortadas de 7 previo al evento)

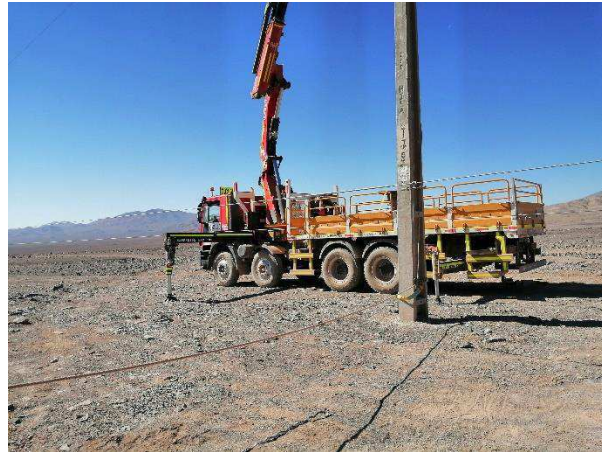
Estructura donde ocurrió el evento (N° 179)

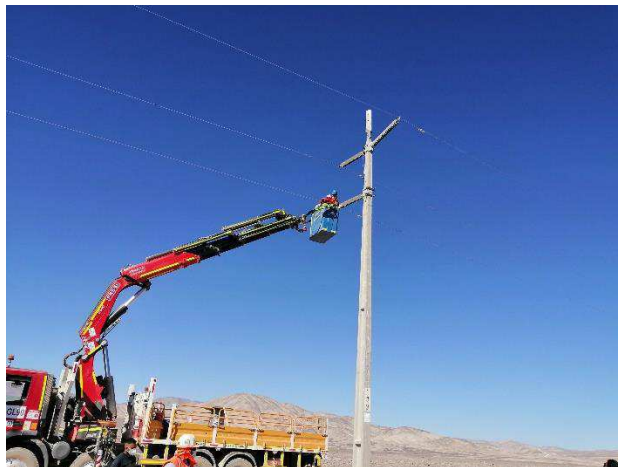
Reparación de línea y levantamiento de conductores

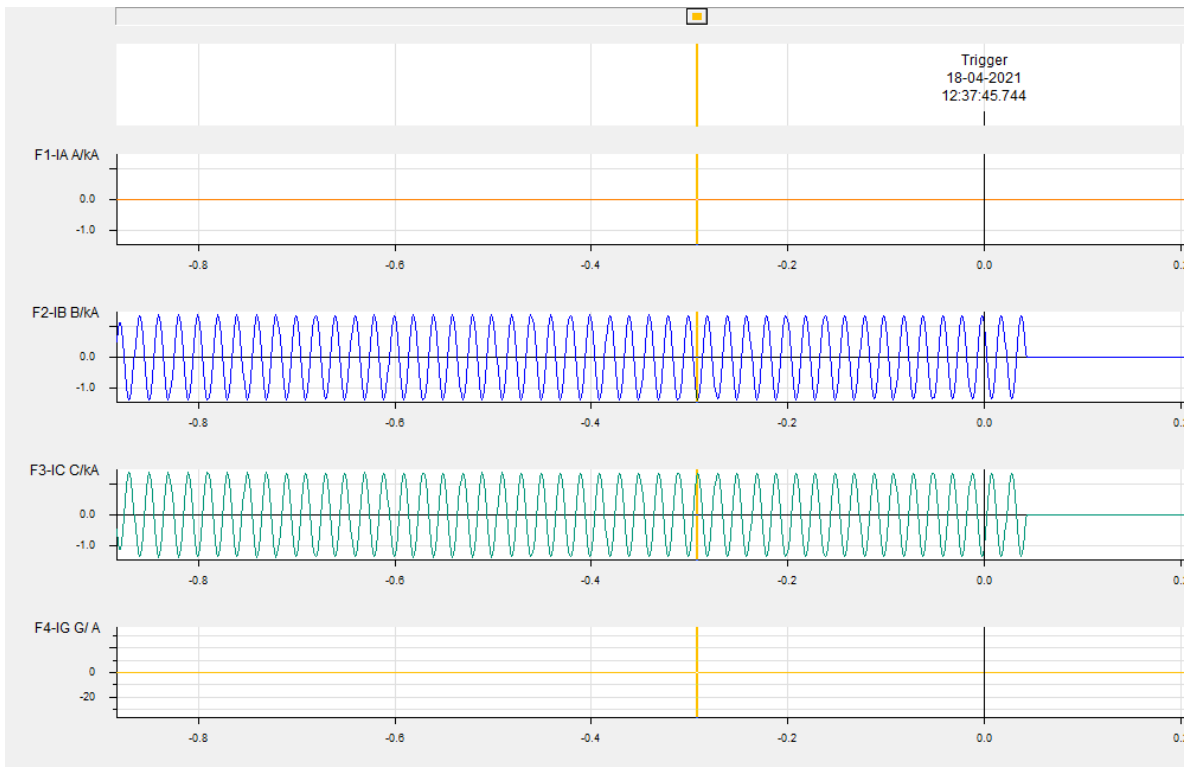
Figura N°1, Registro de eventos de protección de sobrecorriente de fase (51)
de Línea 66 kV Subestación Palestina-El Peñón

a.1.1) La protección en su función de sobrecorriente de fase (51), detecta fallas en las fases B y C y opera, lo cual es correcto, en la figura N°1 se muestran los eventos y en la figura N°2 las Oscilografías.

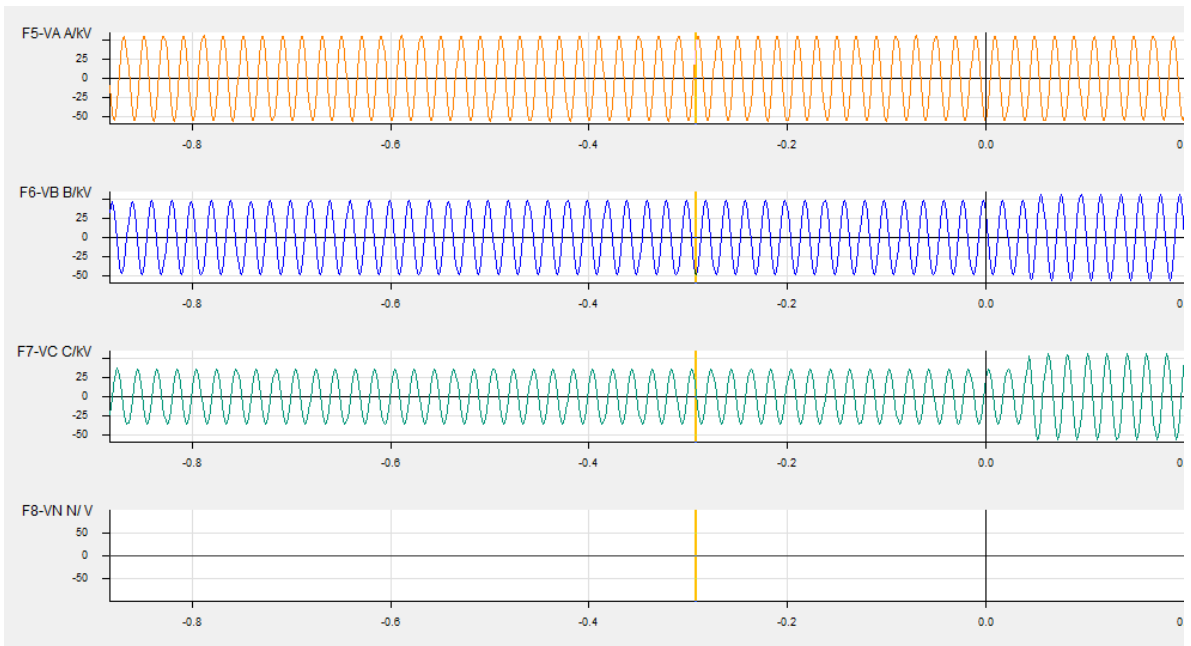
Figura N°2, Registro de corrientes

- a) De acuerdo con el comportamiento de la protección de sobrecorriente esta opera en forma correcta ante una falla bifásica pero no logra llegar al umbral ante una falla monofásica a tierra, de las gráficas de corriente de la figura N°2.
- b) Por el tipo de falla se produce un corte de conductor en la fase A, y en el extremo Palestina el conductor queda en el aire y en extremo El Peñón cae a tierra, en el extremo El Peñón el Transformador tiene una conexión Delta en el lado de 66 kV, por lo que la retroalimentación hacia la línea produce una corriente residual muy débil.
- c) Se recomienda realizar un estudio, simulando este tipo de falla para lograr umbrales de corriente y voltajes y lograr nuevos ajustes, que logran despejar en forma selectiva y coordinada.
