## Estudio para análisis de falla EAF 111/2021

### “Apertura intempestiva del interruptor 52A5 de S/E San Vicente”

Fecha de Emisión: 12-05-2021

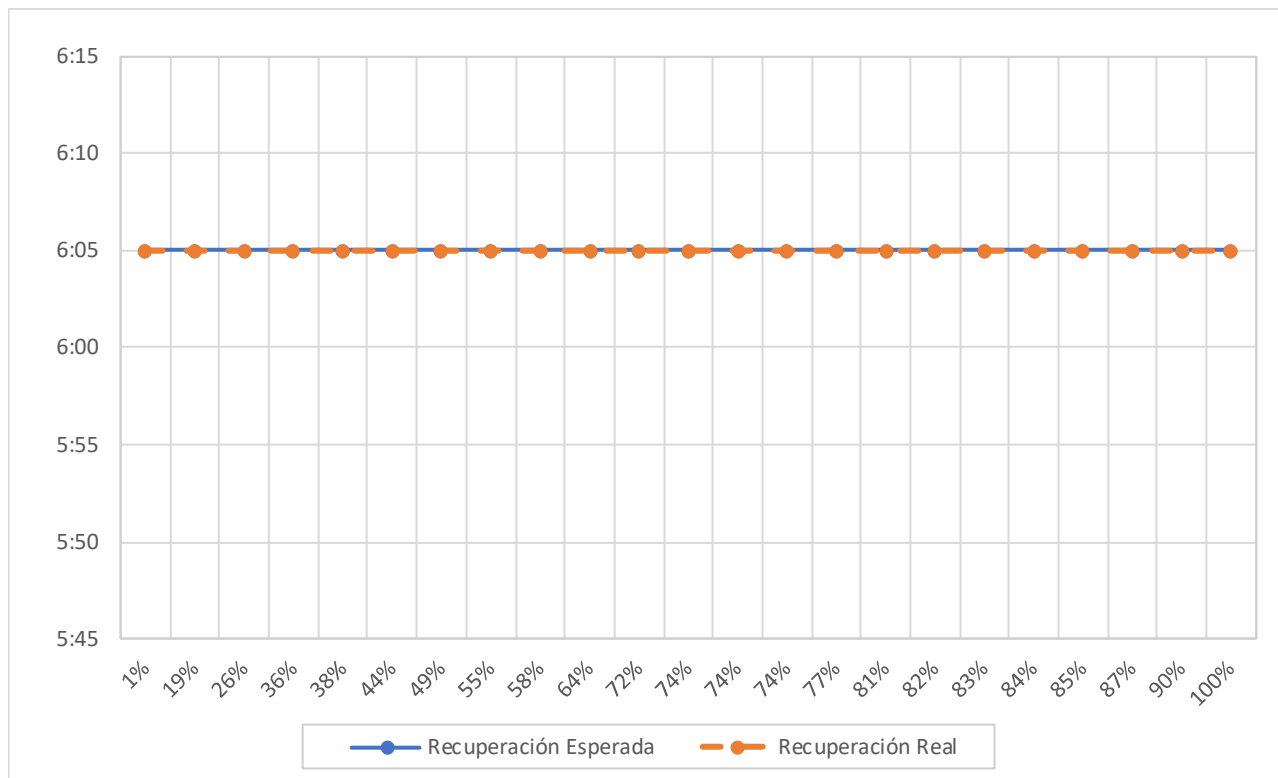
- Curva de recuperación esperada v/s recuperación real.

No se aprecian diferencias entre los horarios de recuperación esperada y recuperación real de los consumos afectados por la falla.

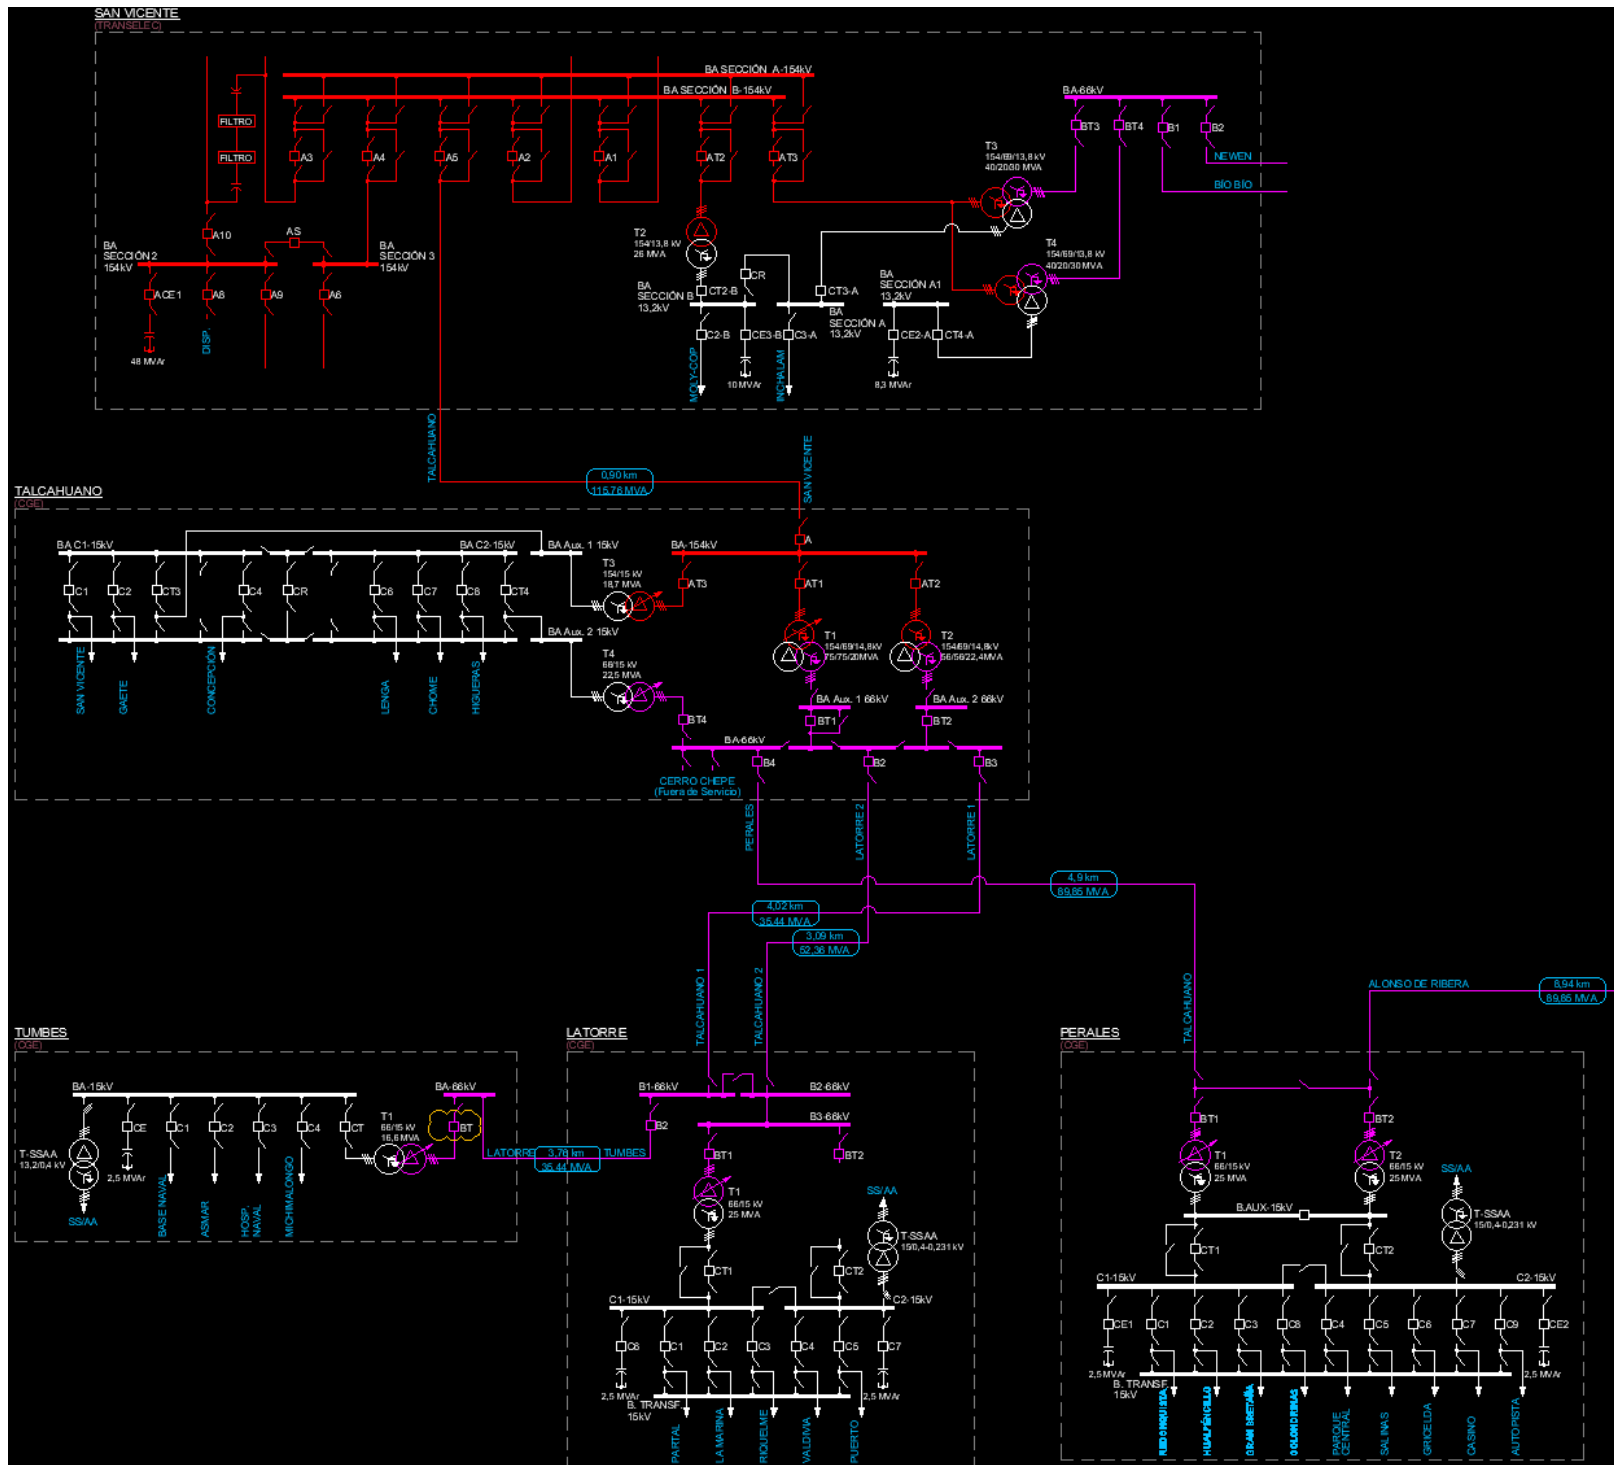
# Diagrama simplificado de las instalaciones previo a la falla

Las instalaciones de transmisión se encontraban en servicio normal en los momentos previos a la desconexión forzada, con la línea 66 kV Perales - Alonso de Ribera operando radial desde S/E Perales (condición normal de operación).
