## Estudio para análisis de falla EAF 117/2021

“Desconexión forzada barra 33 kV de S/E Parque Eólico Taltal”

Fecha de Emisión: 18-05-2021

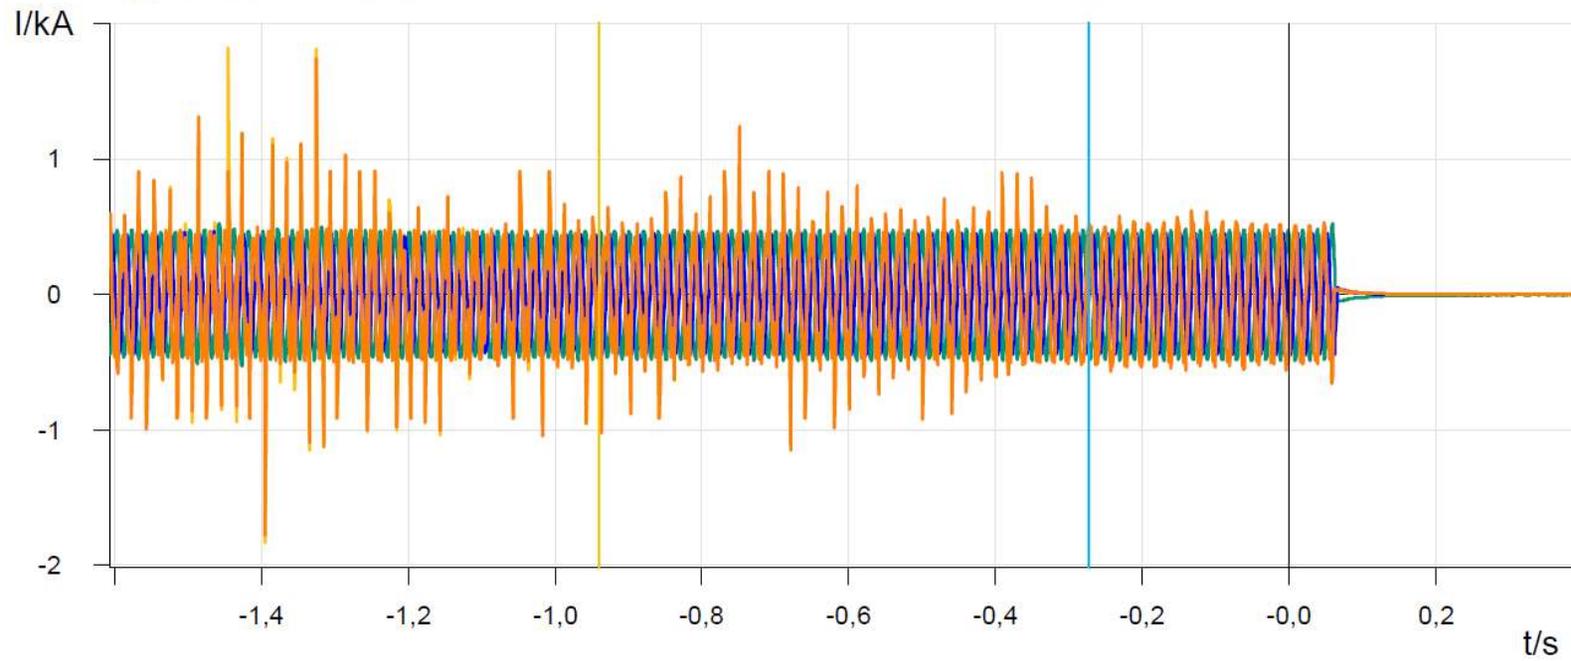
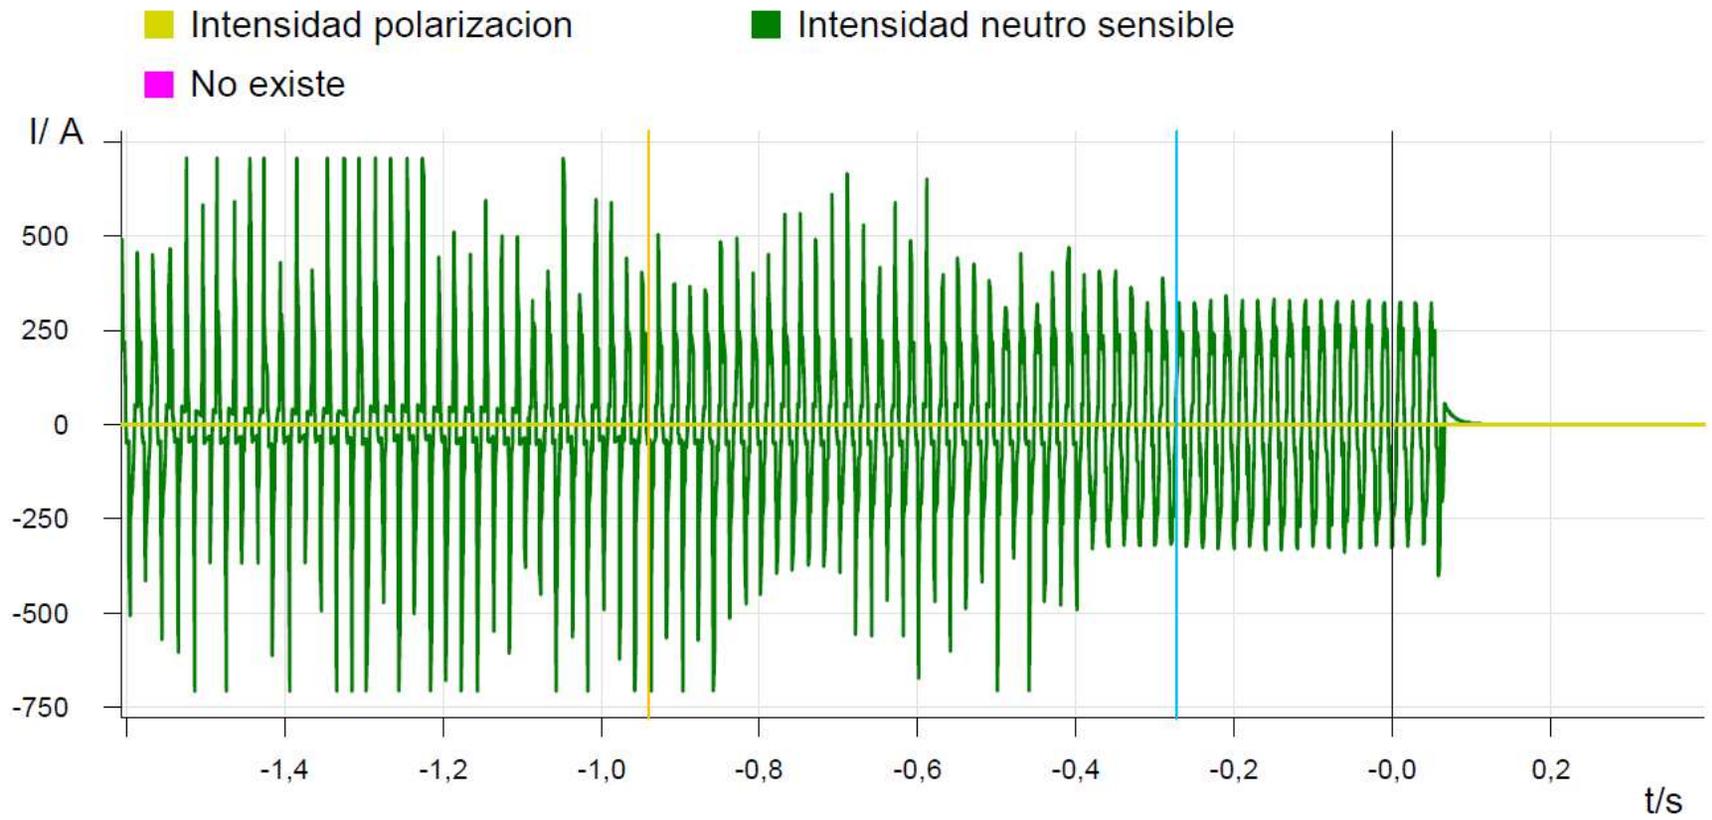
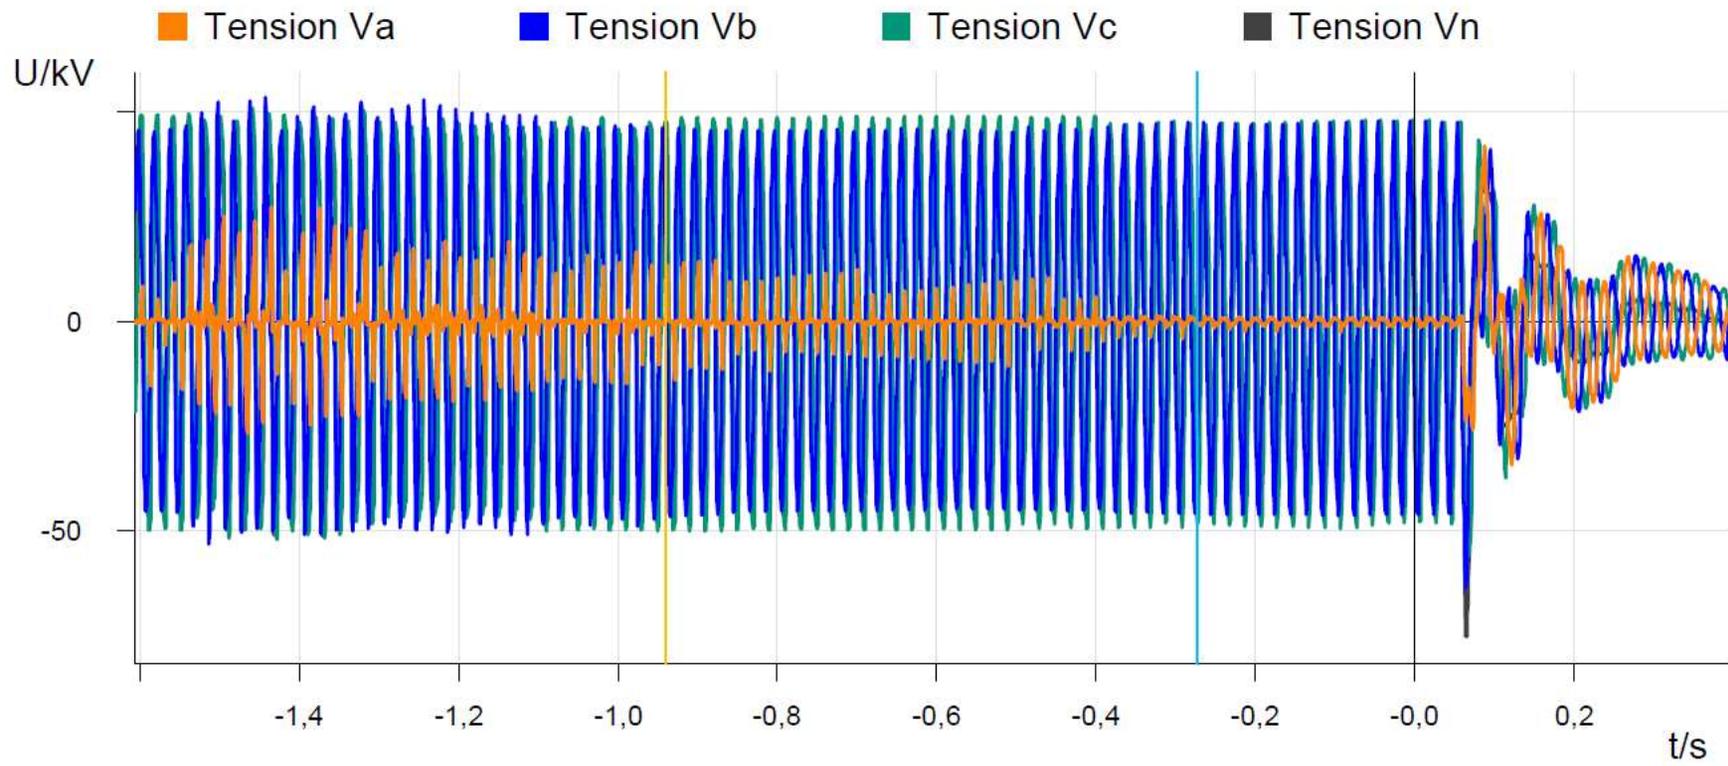
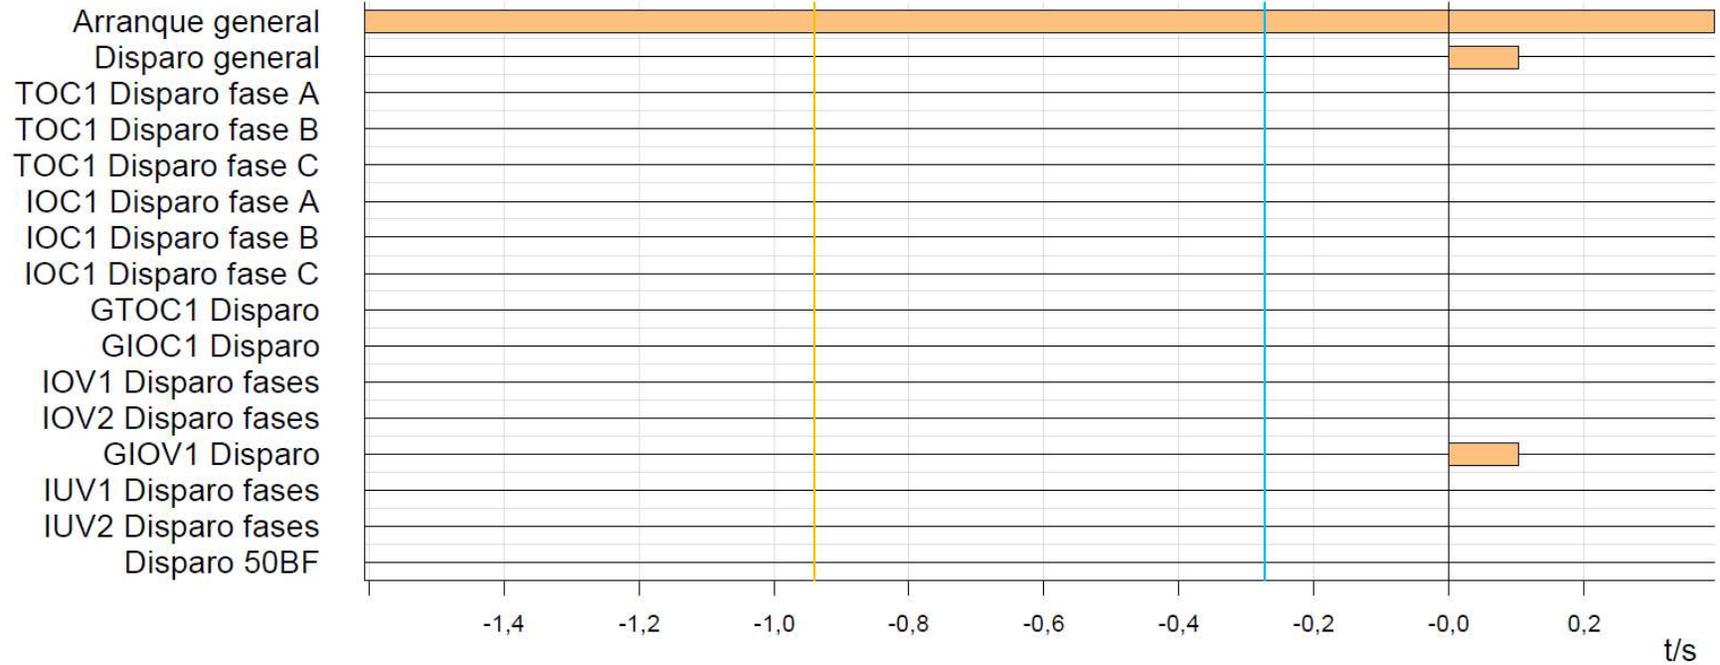
**Paño 52F4**

La no detección de esta falla monofásica por parte de la protección del paño 52F4, se debe a que la función de sobrecorriente residual habilitada, ajustada en función del TC residual, opera realmente a partir de la corriente residual calculada a partir de las componentes de fase, medidas a través del transformador de corriente de fases (de razón 400/1A) y no al TC de neutro (razón 50/1A).

Para la falla en análisis, el nivel de corriente residual detectado fue de 200 A, mientras que el ajuste actual de esta función de protección se encuentra en 280 A, correspondiente al 70% de la corriente nominal del TC de fases (400 A), de acuerdo a lo indicado anteriormente.

Para la falla en análisis, se consideran acciones correctivas enfocadas en el cambio en el ajuste de la función Sobrecorriente de Neutro (50N) del Relé de protecciones asociado al Circuito N°4, según lo descrito en el documento "EGP-OM-PET-IT-3192\_Minuta de Cambio de Ajustes".

La propuesta de cambio de ajustes de la función de sobrecorriente residual debe realizarse en todos los circuitos de 33kV de la S/E Elevadora Taltal, ya que este problema, de acuerdo con la revisión realizada, se encuentra presente en todos ellos.

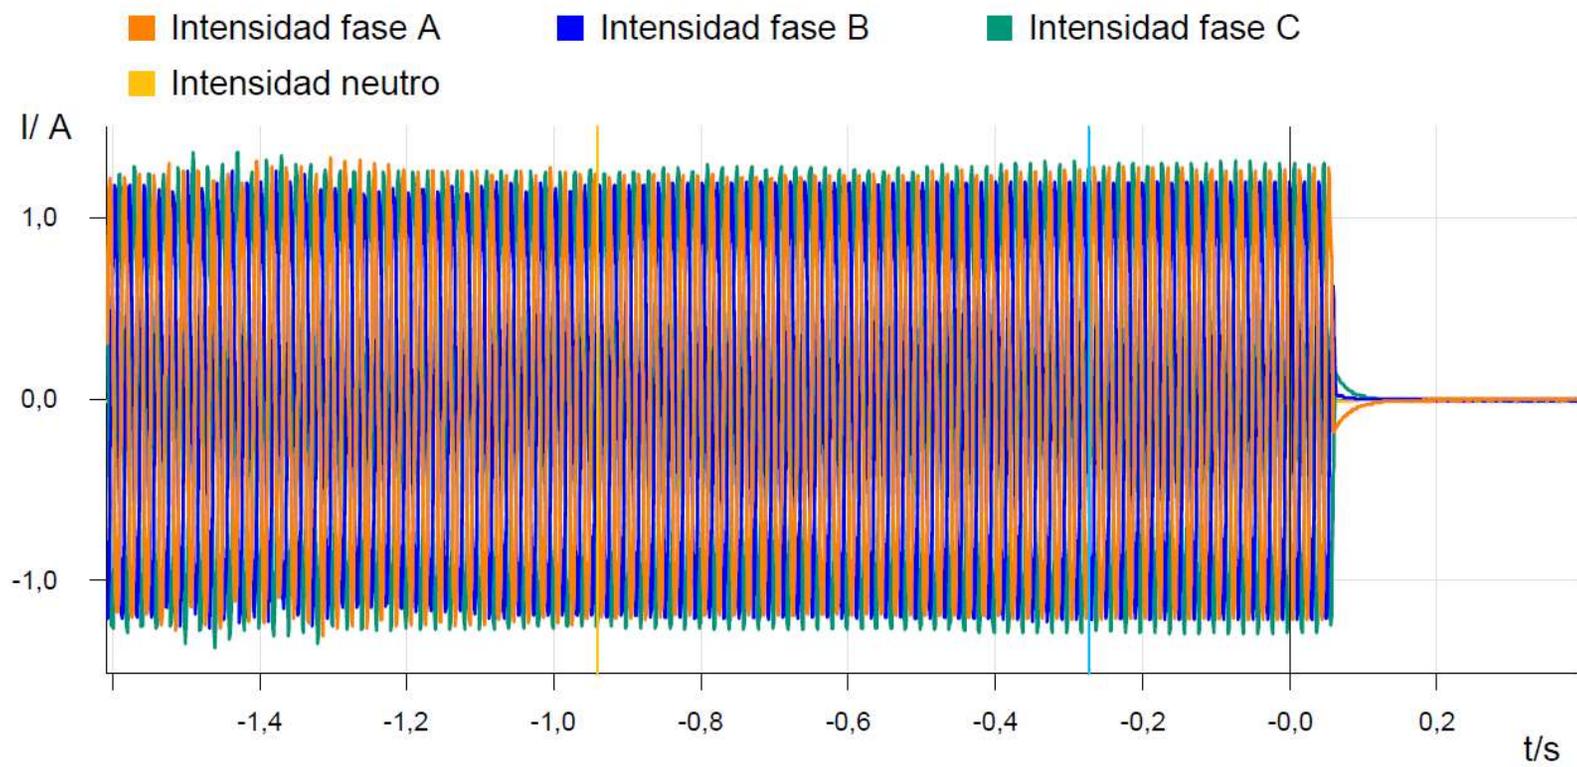
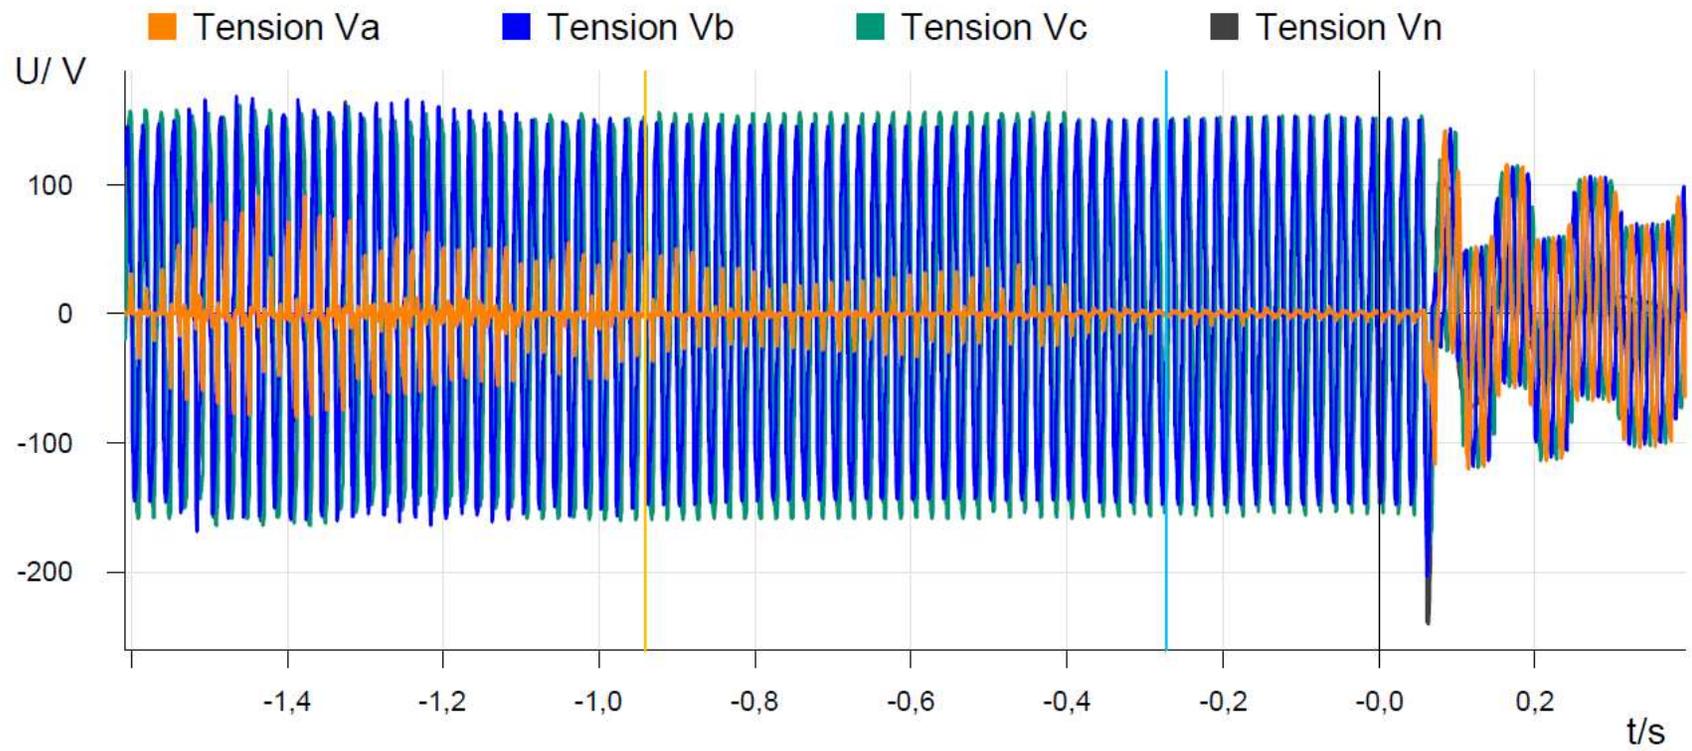
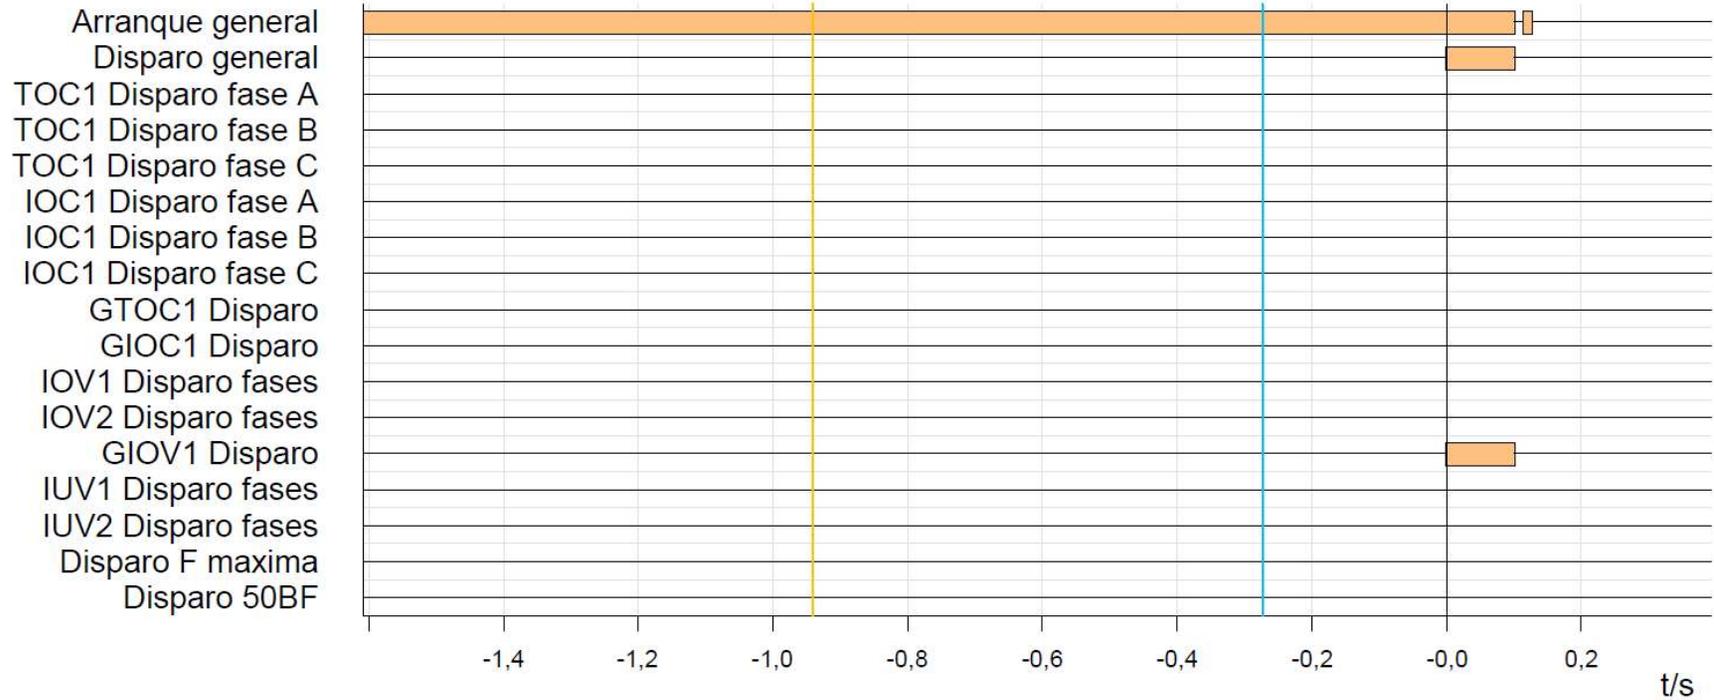
**Paño 52FT1**

Esta falla no fue detectada por la protección de sobrecorriente residual de dicha línea, y por consiguiente fue despejada por la función de sobretensión residual 59N del transformador elevador (paño 52FT1) y de los circuitos de 33 kV del parque (pañes 52F1 al 52F8) desconectando toda la generación del parque.

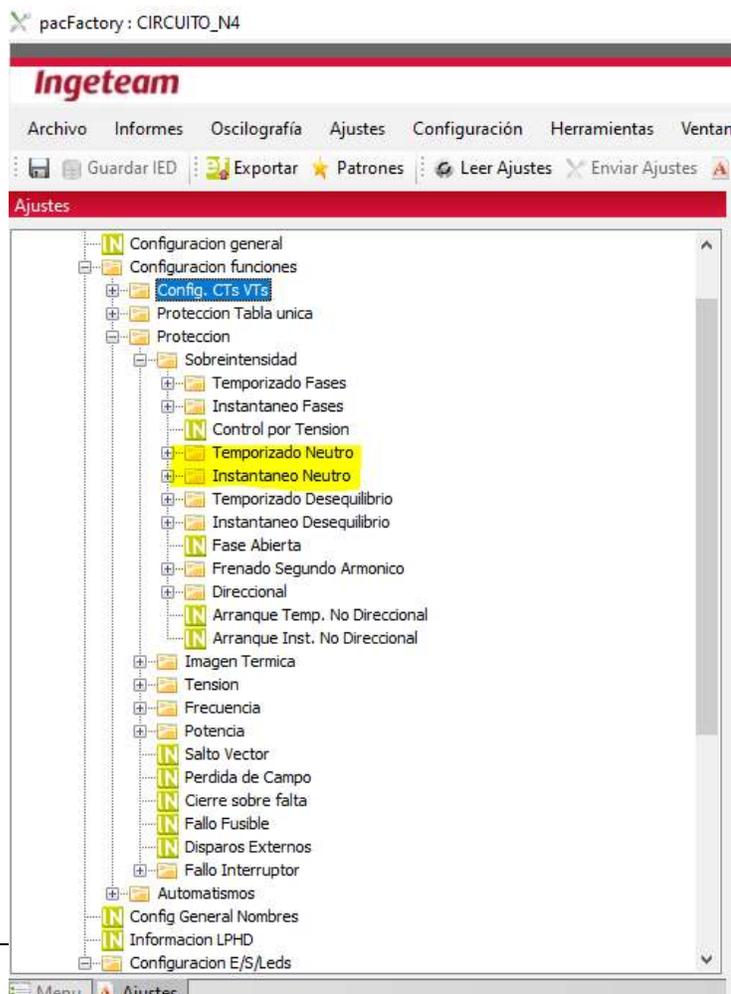
- La función de sobrecorriente 50N, fue definida para este proyecto, a partir de la función sensitiva de Neutro, con un TC de referencia de 50 A Primarios.
- Los IED INGETEAM INGEPAC no contiene en su árbol de configuración de funciones el bloque de la función Neutro Sensible 50Ns/51Ns.
- En el árbol de configuración de funciones del IED para las sobreintensidades de neutro solo contiene los bloques de las funciones Temporizado (51N) e Instantáneo (50N) de Neutro, como se muestra en la siguiente figura:

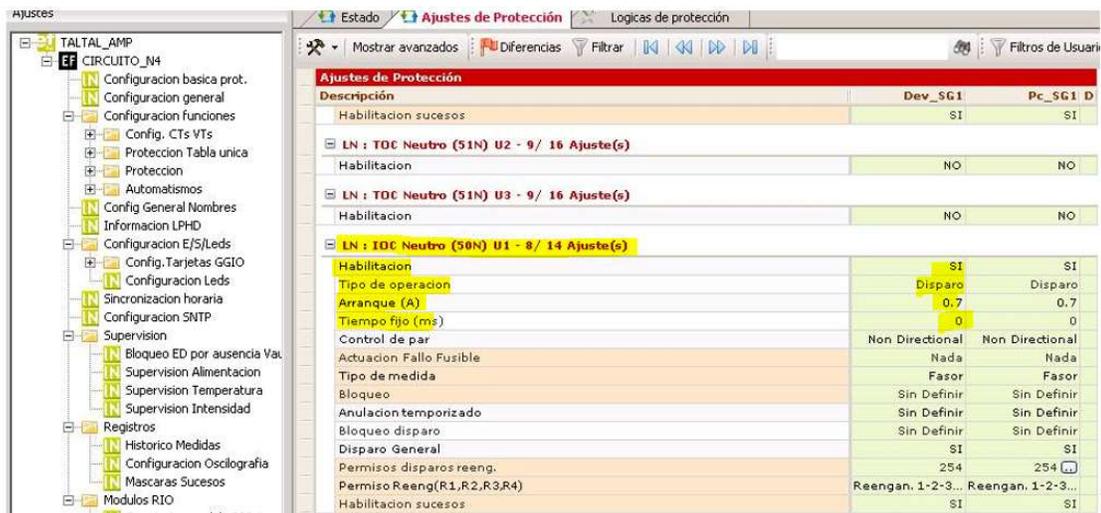
- La función de neutro (50N) habilitada finalmente, corresponde a la función de sobrecorriente de neutro, la que opera a partir de los TTCC de fases (400/1 Amp.)
- Los ajustes de la función de sobrecorriente de neutro habilitado son los siguientes:

De acuerdo con lo anterior, el Pickup de arranque actual de la función de sobrecorriente de Neutro (50N) se encuentra ajustado en 280 A primarios con tiempo instantáneo, sin embargo, de acuerdo con lo indicado en el Estudio de Coordinación de Protecciones para la función de neutro sensible (50NS) el ajuste de 0.7 Pu debía ser en función del TC residual de 50/1 A, lo que equivale en valores primarios 35 A.
