Estudio para análisis de falla EAF 122/2021

"Falla en línea 66 kV Tap Off Paso Hondo – Paso Hondo"

Fecha de Emisión: 26-05-2021

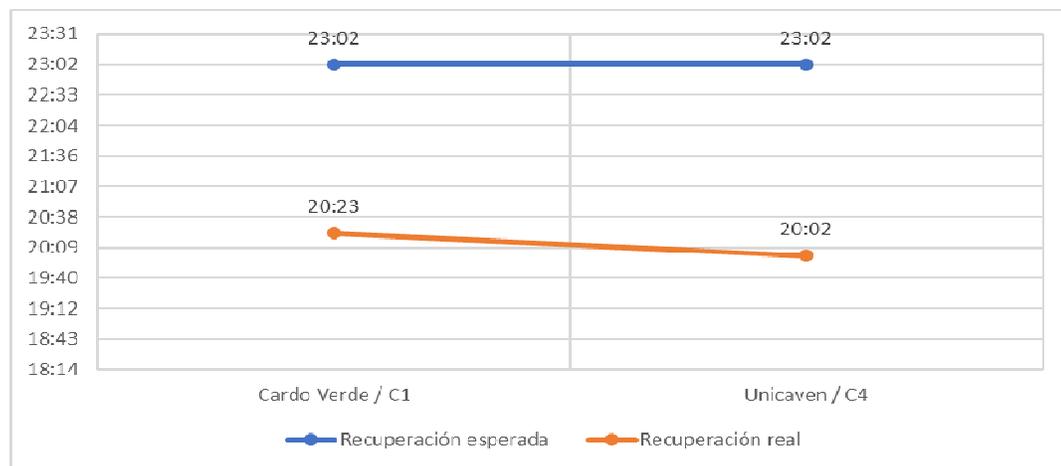
- Curva de recuperación esperada v/s recuperación real.

Se observa diferencia entre la recuperación real y la estimada de los consumos de la S/E Paso Hondo, esto debido a que la recuperación real de los consumos fue efectuada, de forma temprana, a través de redes de media tensión, mientras que la recuperación de la barra de 13.2 kV debió esperar el despeje e investigación en terreno del origen de la falla.

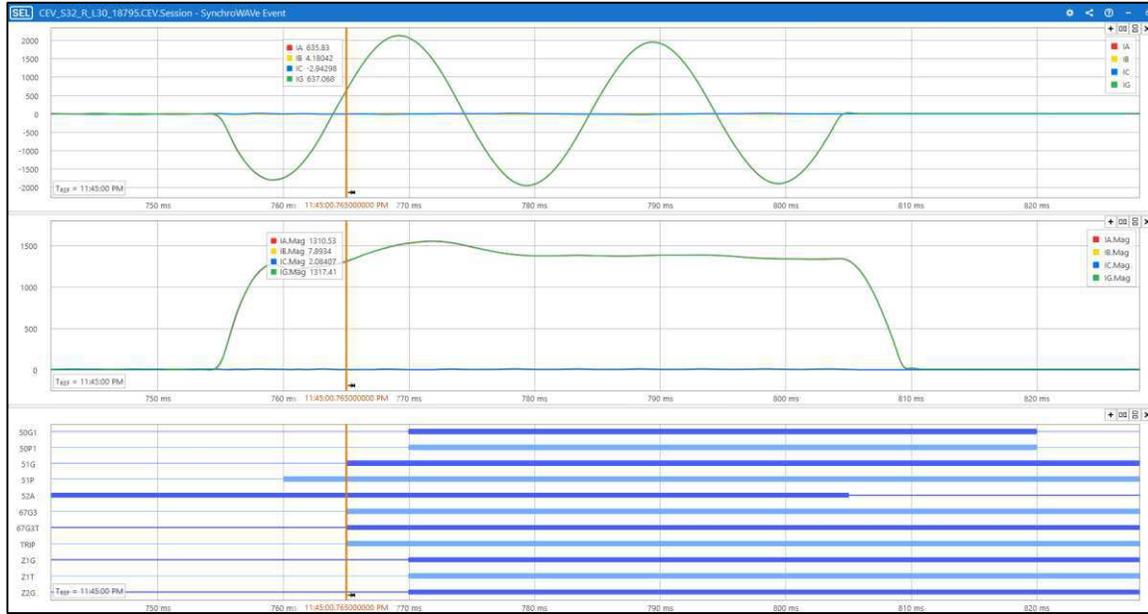
- S/E Tap Paso Hondo, paño B1, relé SEL 311C:

En base al análisis del registro oscilográfico obtenido del relé SEL 311C, asociado al paño B1, el cual corresponde a la línea 66 kV Tap Paso Hondo – Paso Hondo, se puede concluir que la señal de trip es originada por la actuación de la función de sobrecorriente residual instantánea (50N). A continuación, se pueden observar las corrientes que produjeron la señal de disparo, las que se pueden apreciar en el archivo COMTRADE generado por el equipo de protección.

Corrientes de falla (R.M.S) S/E Tap Paso Hondo			
Ia (A)	Ib (A)	Ic (A)	IN (A)
1311	8	2	1317

De acuerdo a los ajustes del equipo de protección y las corrientes de fallas registradas, se verifica la correcta operación del relé SEL 311C de la S/E Tap Off Paso Hondo.

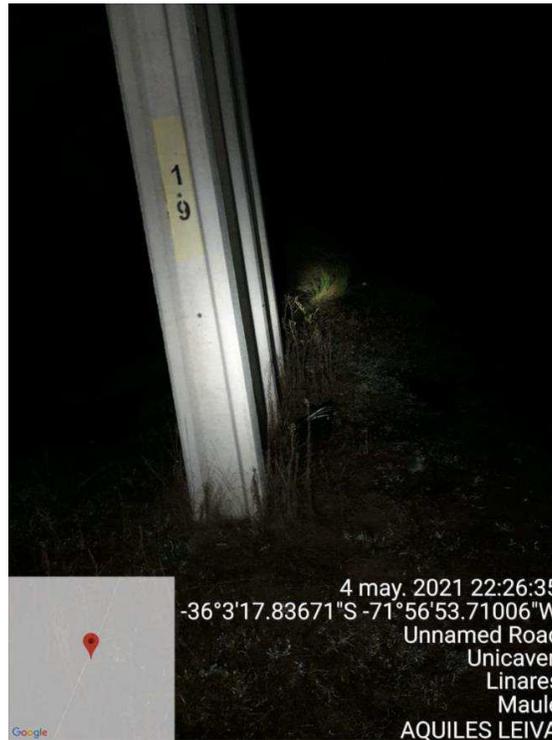
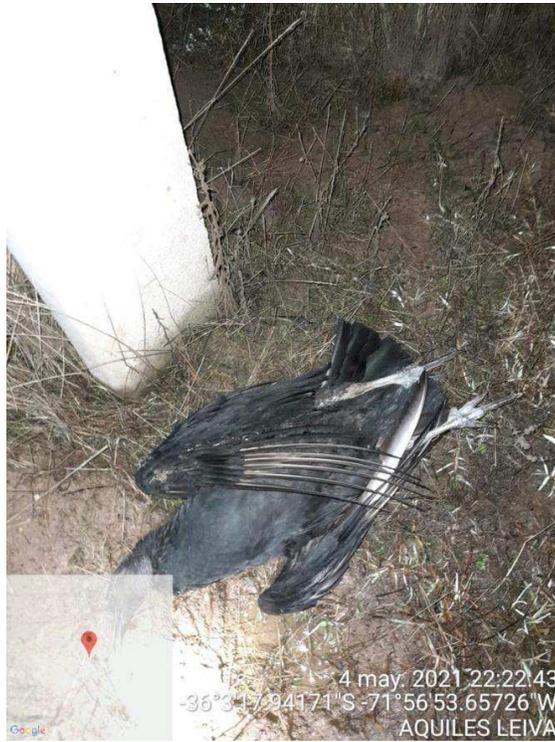
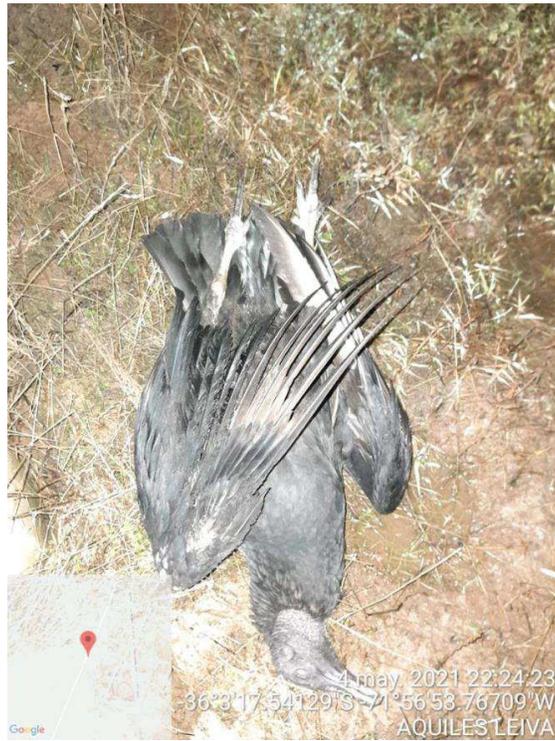
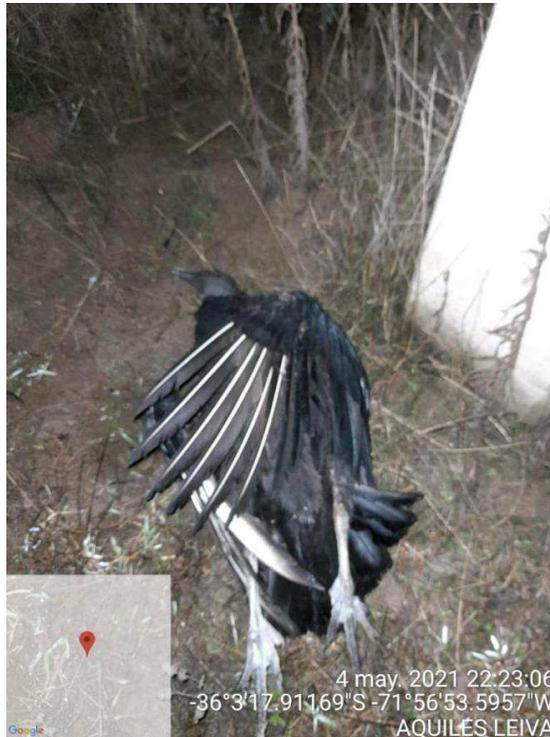
Fotografías

- 22:47 hrs. En inspección pedestre se encuentra ave en la estructura N° 19. Se indica que no hay daños visibles por lo cual se solicita prueba de cierre de la línea.

La causa de la operación automática de la línea de transmisión 66 kV Tap Off Paso Hondo – Paso Hondo, fue provocada por un ave que hizo contacto con el conductor energizado y la estructura N° 19, ubicada a 3,3 km desde el Tap Off Paso Hondo.

Una vez interrogado el equipo de protección ubicado en el Tap Off, se detectó una sobrecorriente residual a una distancia de 3,3 km, encontrándose en este punto el fenómeno físico causante de la falla eléctrica, correspondiente al contacto de un ave entre el conductor energizado de la fase A y la cruceta metálica de la estructura N°19, generándose en consecuencia, el fenómeno eléctrico correspondiente a una sobrecorriente monofásica a tierra.

Una vez finalizada la inspección visual de la instalación afectada y verificando el estado normal de los componentes, se solicita al Despacho de Transmisión de Chilquinta Energía un intento de cierre del interruptor de la línea 66 kV Tap Off Paso Hondo - Paso Hondo, quien a su vez, solicita la autorización al Coordinador Eléctrico Nacional de la energización en vacío de la línea en comento, siendo energizada de manera exitosa y quedando disponible para su explotación.
