## Estudio para análisis de falla EAF 123/2021

### “Desconexión forzada de la barra 110 kV de S/E Cerro Colorado”

Fecha de Emisión: 27-05-2021

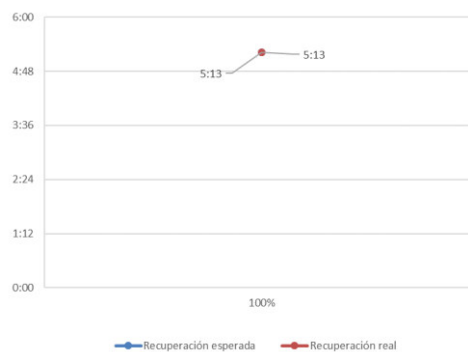
- Curva de recuperación esperada v/s recuperación real.

No se aprecian diferencias entre los horarios de recuperación real respecto de los horarios de disponibilidad de la barra 110 kV de S/E Cerro Colorado para recuperar consumos.

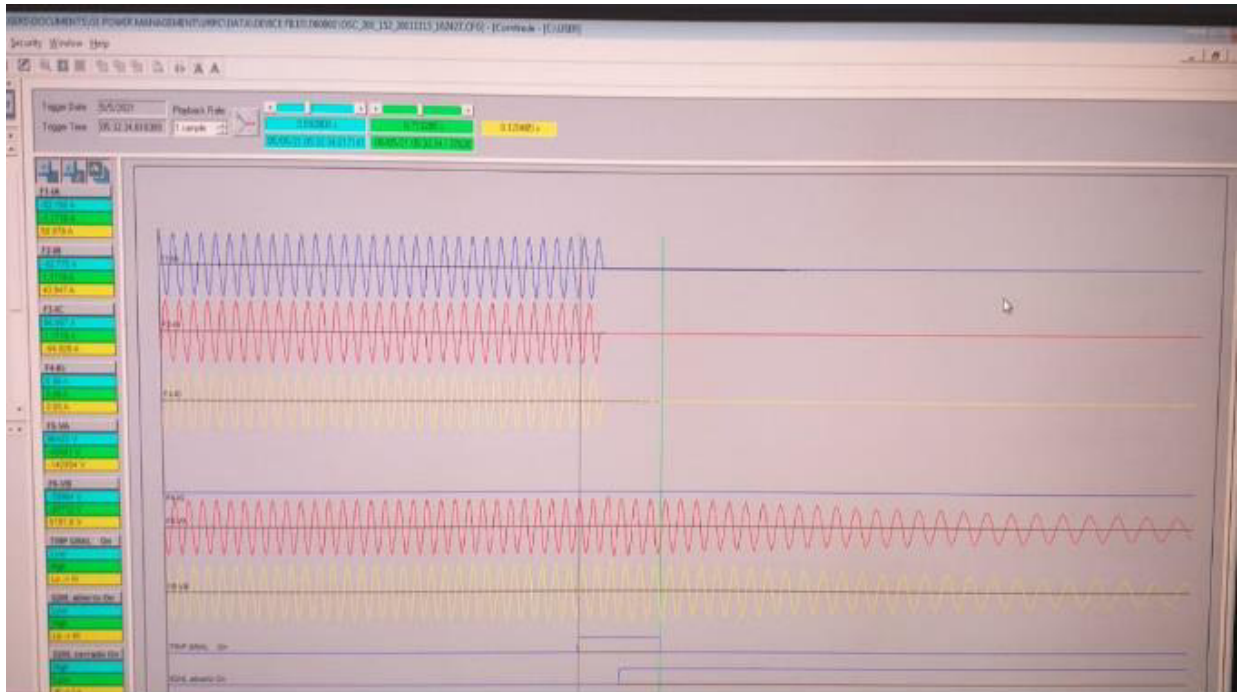
**Apertura automática del interruptor 52HL de S/E Cerro Colorado, correspondiente a la barra 110 kV. Relé GE D60.**

En el registro oscilográfico se aprecian formas de onda normales para las corrientes. En relación con las tensiones, se observan formas de onda aparentemente normales para las dos fases presentadas, cuyas magnitudes no son legibles, motivo por el cual no es posible verificar una condición de sobretensión, amplitudes que van decayendo progresivamente una vez confirmada la apertura del interruptor 52HL. En relación con las señales digitales, se registra la operación de la protección (*TRIP GRAL On = 1*) y el posterior cambio de estado del interruptor (*52HL abierto On = 1*).

Se detecta un desfase de una hora en la estampa de tiempo de la protección con respecto al horario real de la falla, sin cumplir con la Hora Oficial (UTC - 0) definida en la Norma Técnica de Seguridad y Calidad de Servicio (NTSyCS).
