Estudio para análisis de falla EAF 124/2021

“Desconexión forzada del transformador N°1 66/23 kV de S/E Nueva Imperial”

Fecha de Emisión: 31-05-2021

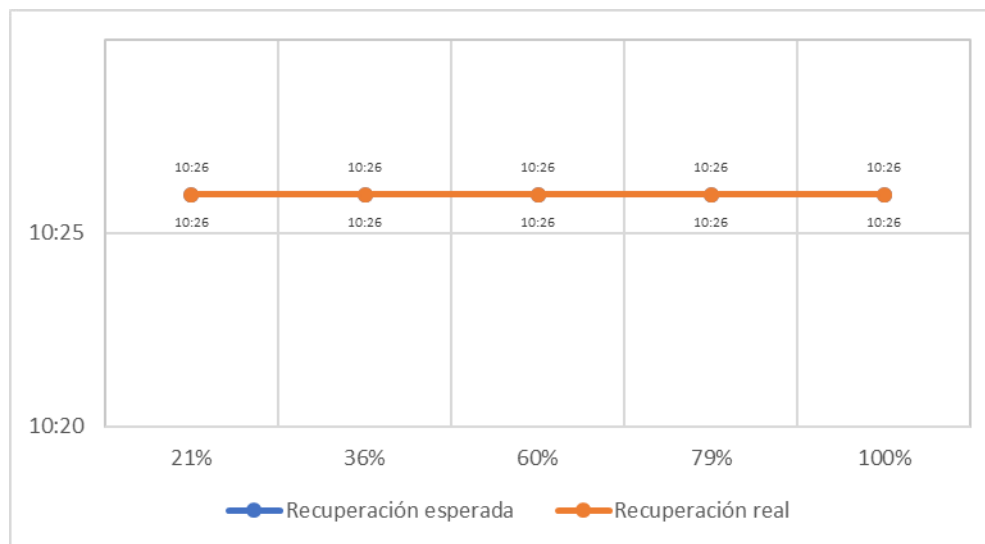
Curva de recuperación esperada v/s recuperación real.

No se aprecian diferencias entre los horarios de recuperación real respecto de los horarios de disponibilidad de la barra primaria respectiva.

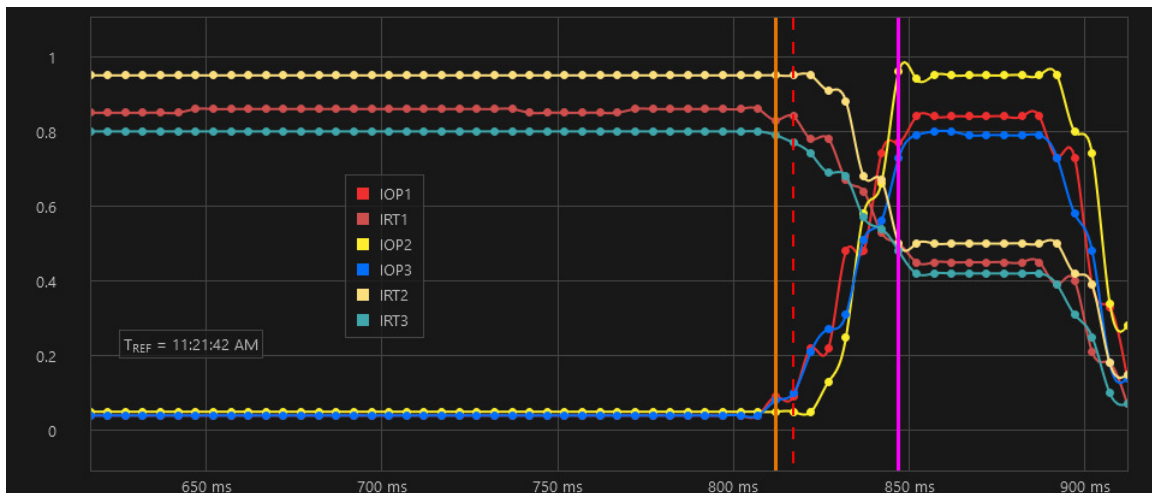
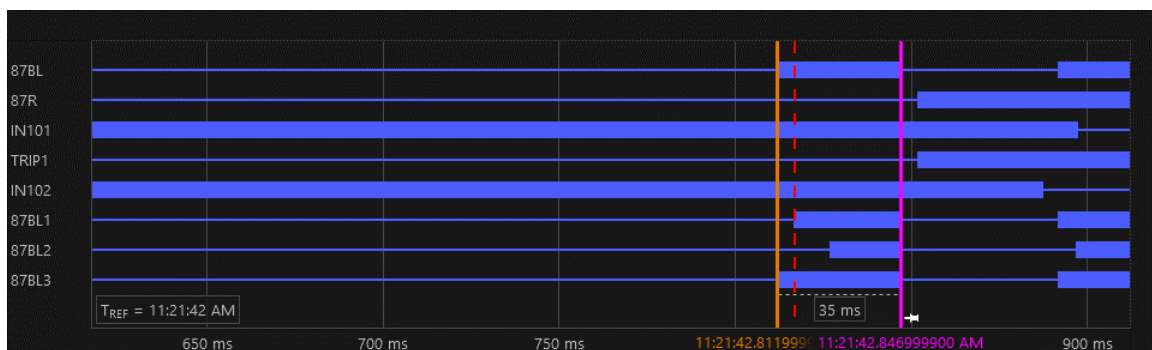
A continuación, se presentan los registros de la protección SEL 387-5 asociada al transformador N°1, 66/23 kV, de S/E Nueva Imperial:

En el registro oscilográfico anterior, se observa la aparición de corrientes diferenciales por las tres fases (IOP1, IOP2 e IOP3), producto de la pérdida de las medidas de corriente del lado de MT.

En el registro de señales digitales se observa, en primera instancia, el bloqueo del elemento diferencial (señal 87BL) debido al alto contenido armónico. Una vez desactivado este bloqueo, se produce la operación del elemento diferencial (señal 87R, evento N°43 del registro de eventos) y la orden de trip (señal TRIP1) sobre los interruptores 52BT1 y 52ET1 de S/E Nueva Imperial en tiempo instantáneo. El tiempo de apertura de cada interruptor fue de 33 ms y 43 ms, respectivamente.

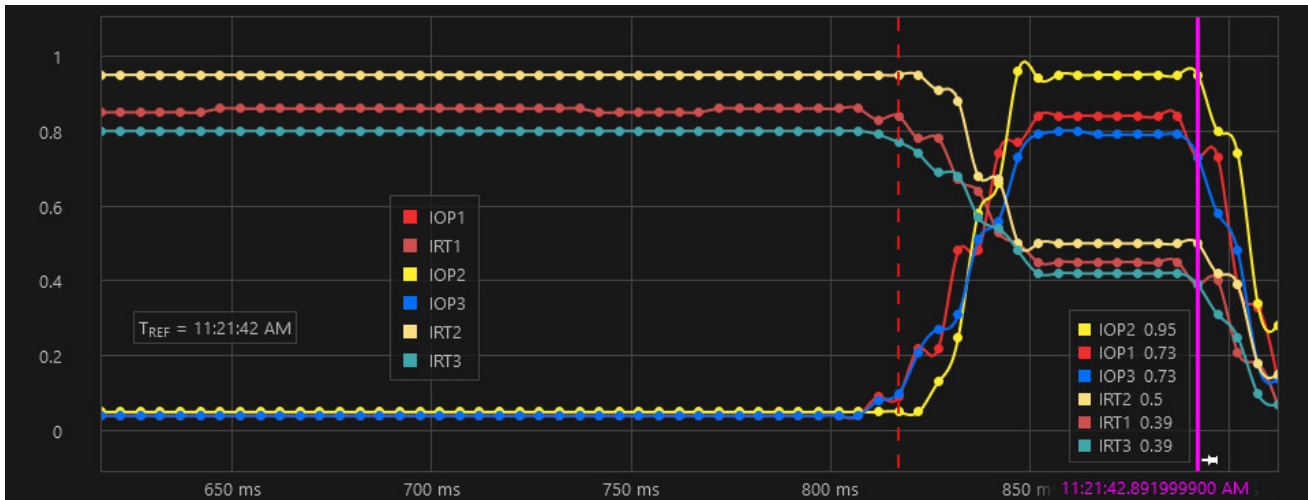
Fig. N°3: Oscilografía 87T – SEL-387-5 (corriente diferencial):

S/E NUEVA IMPERIAL - 87T1
 Time: 5/7/2021 11:21:42.816999 AM
 File: CEV_DIF_S4_L15_3.CEV
 FID=SEL-387-5-R609-V0-Z004004-D20071025
 Event: TRIP1
 Frequency: 50 Hz Sample Rate: 4 Samples/Cycle

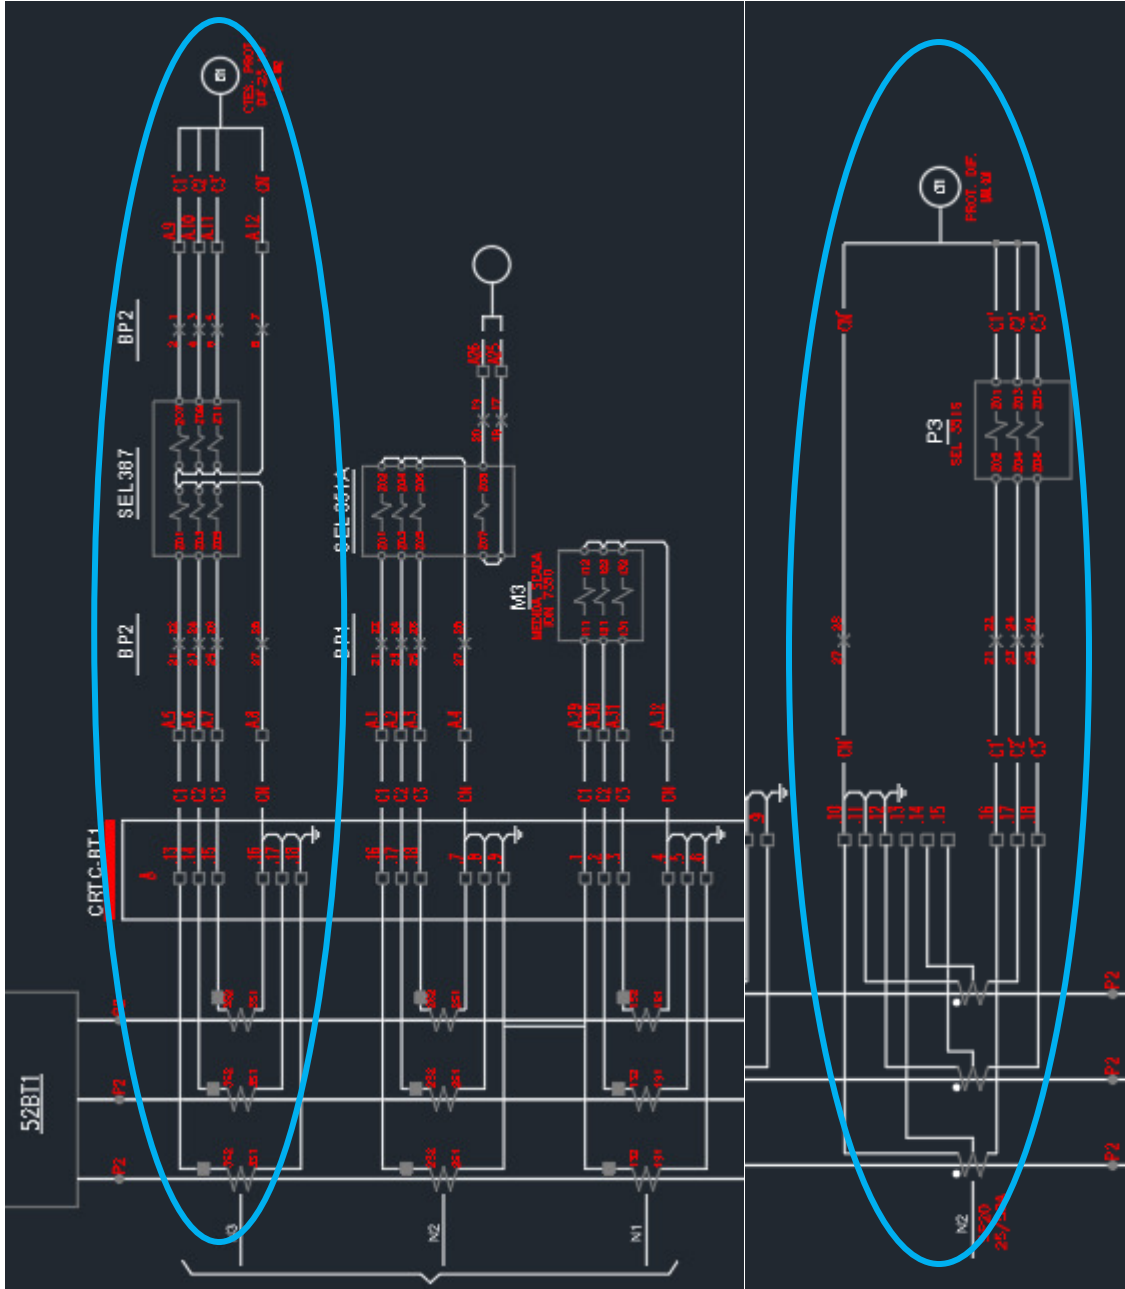
Al analizar la situación ocurrida se tiene que existe una operación de la protección diferencial de transformador 87T1 y relé maestro 86T1. Luego de revisar los planos elementales de alterna (2010-F103-0609-001-EE-04-001 y 2010-F103-0609-001-EE-04-002), se observa que la protección diferencial 87T1 comparte núcleo con la protección de sobre corriente 51/51G-ET1 y este no se encuentra al final de la cadena lo que al cortocircuitar el lazo de corriente en la protección 51/51G-ET1, la protección 87T1 pierde la corriente del lado de media tensión.

Núcleo de media tensión compartido de SEL387 y SEL351S

Con relación a lo indicado en los dos numerales precedentes, se propone el mejoramiento del esquema de CA de la protección 51/51N-ET1, modificando la conexión de contactos para las corrientes de entrada y salida en el relé, de forma tal que se permita aislar a este equipo apropiadamente para intervenciones futuras tendiente a evitar la repetición de esta Falla.
