Estudio para análisis de falla EAF 137/2021

“Desconexión forzada de la barra N°3 23 kV de S/E La Unión”

Fecha de Emisión: 11-06-2021

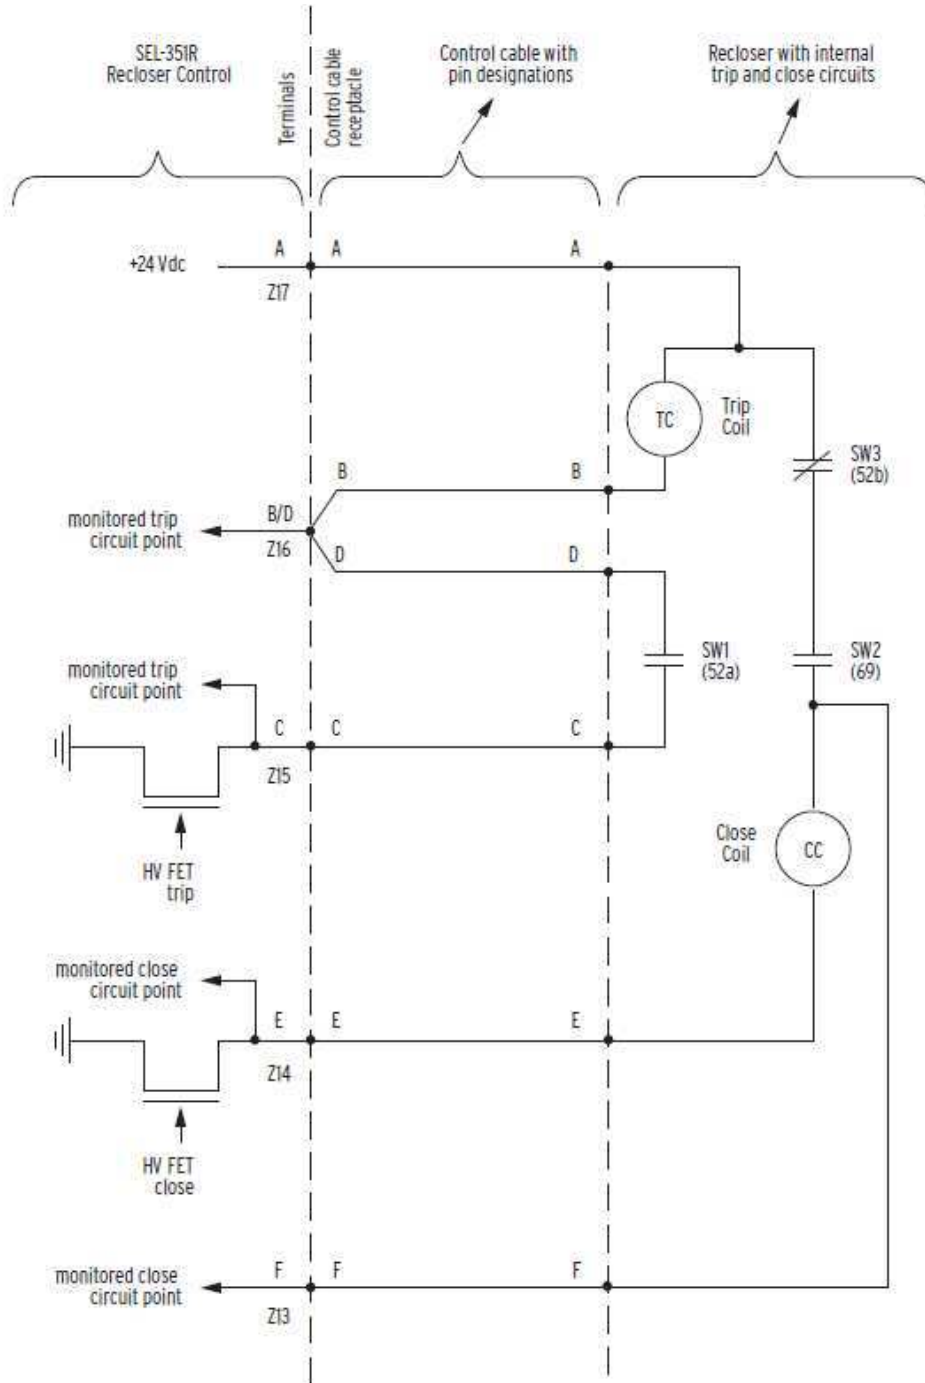
Imagen 1.

- ✓ Imagen 1, muestra la interacción entre unidad de control SEL-351R – Cable Umbilical – Reconector.

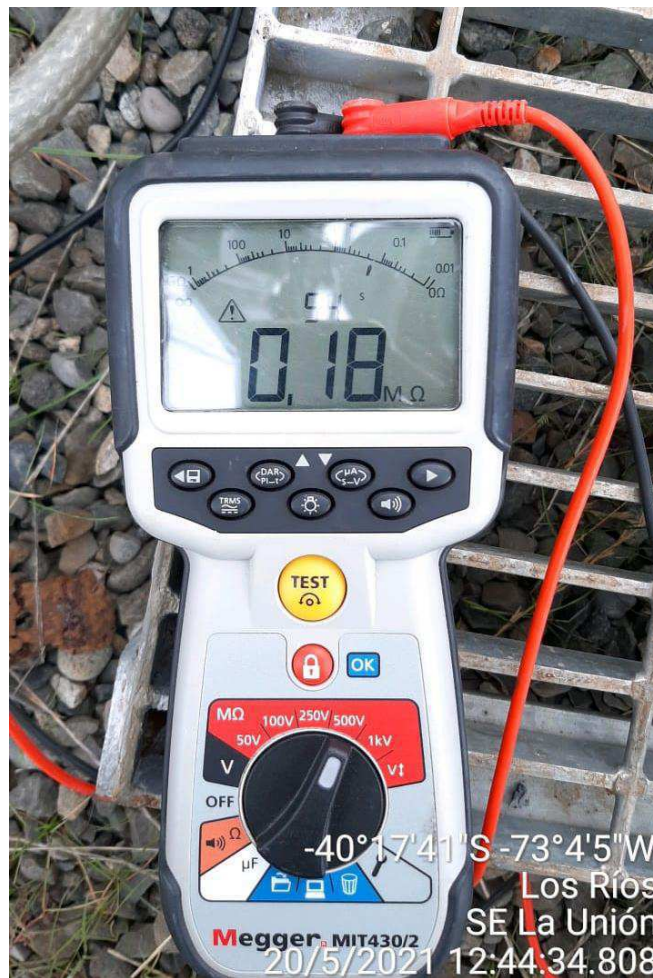
- ✓ De acuerdo con Tabla N°3, Se aprecian valores de aislación aceptables, del orden de las decenas de GΩ en los puntos de control del reconector, lo que descarta una posible falla en su circuito de control interno.
- ✓ De acuerdo con Tabla N°1 y Tabla N°2, se descubre una pérdida de aislación en cable umbilical, identificando el punto C como el más bajo, ya que en Tabla N°1 arroja un valor de 0,18 MΩ. En imagen 2 se muestra el valor entregado por el instrumento.
- ✓ Se reemplaza cable umbilical, por uno disponible, cuyos valores de aislación superaron los 100 GΩ, también se mide el conjunto cable y reconector, cuyos valores también fueron aceptables. En las siguientes tablas, se encuentran las medidas realizadas.

Imagen 2: Medida aislación al punto C de cable umbilical, conectado al reconector.

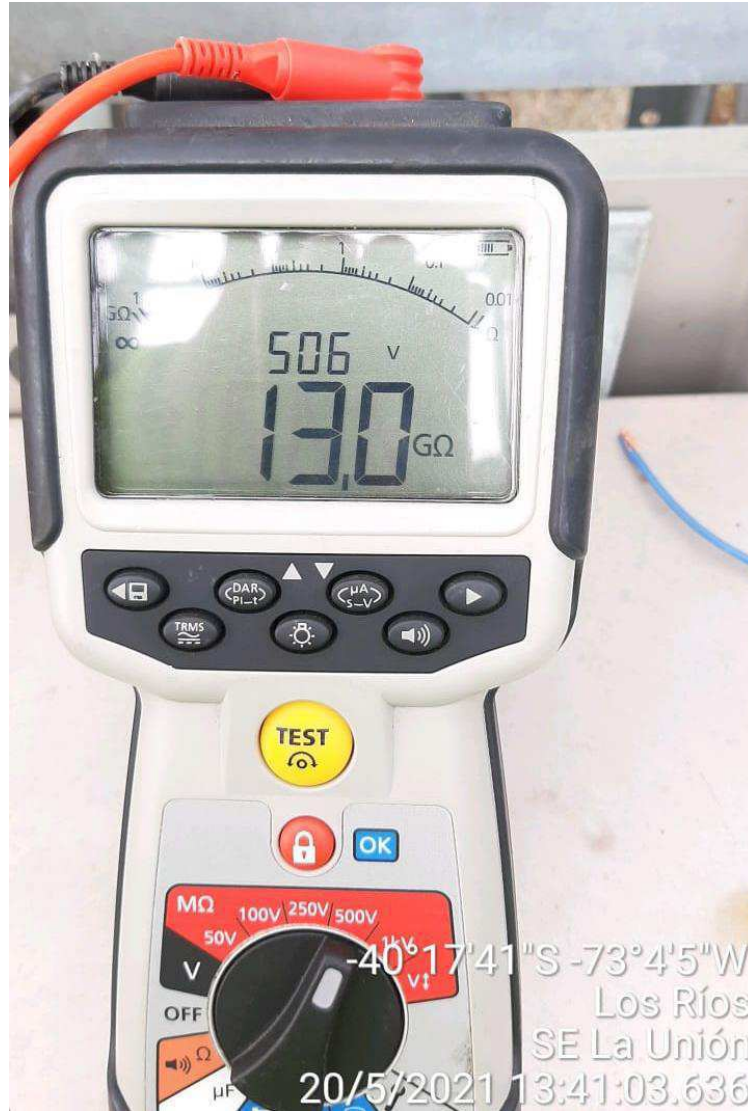
Imagen 3: Medida de aislación a punto C de cable umbilical nuevo conectado en extremo reconector.

La empresa STS S.A. indica: "Se reemplaza cable umbilical, por uno nuevo sin problemas de aislación. En tablas N°4 y N°5 se encuentran los resultados de las medidas de aislación realizadas".

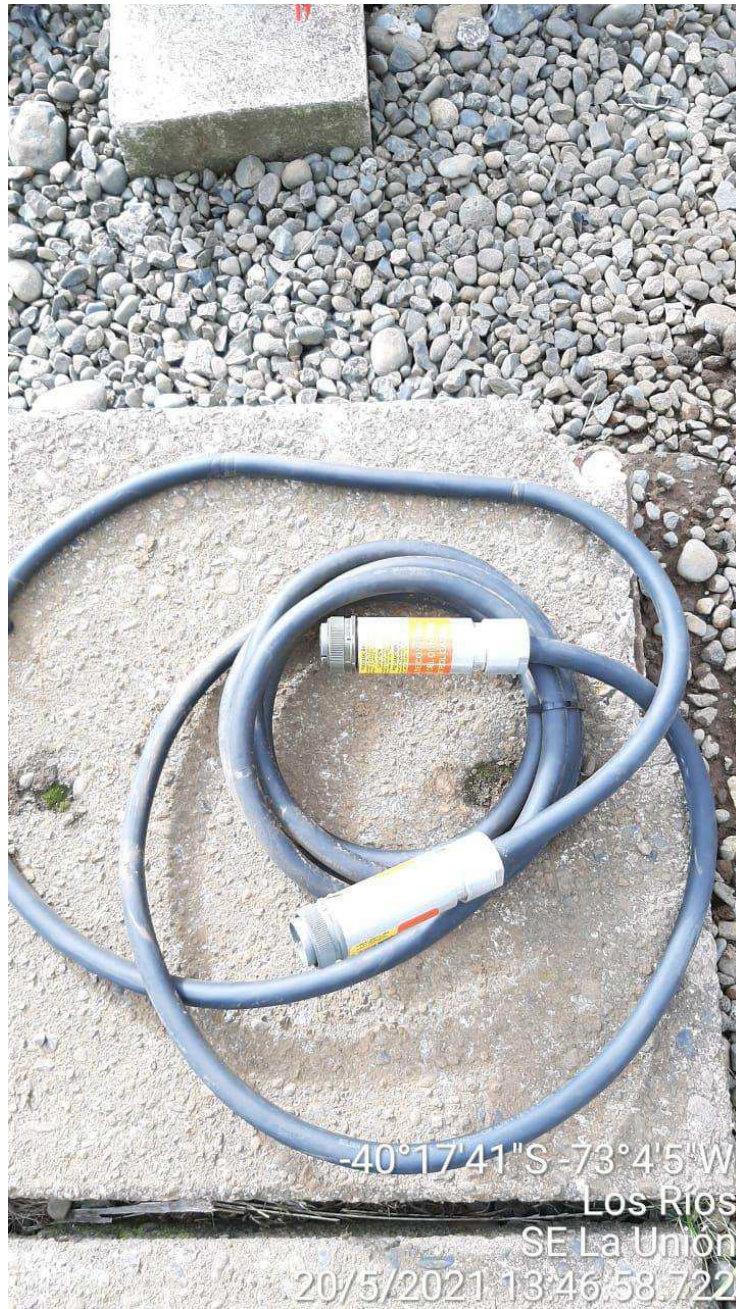
La causa de la falla en el sistema de control es atribuida a pérdida de aislación en el cable multiconductor de 14 hebras, denominado "umbilical", que comunica la unidad de control con el interruptor 52ET3. La pérdida de aislación provocó una referencia a tierra en la bobina de apertura del interruptor 52ET3 que ocasionó la apertura del equipo.

Imagen 4: Cable retirado.
