## Estudio para análisis de falla EAF 140/2021

### "Falla en línea 44 kV FFCC Los Andes - Hermanos Clark C2"

Fecha de Emisión: 11-06-2021

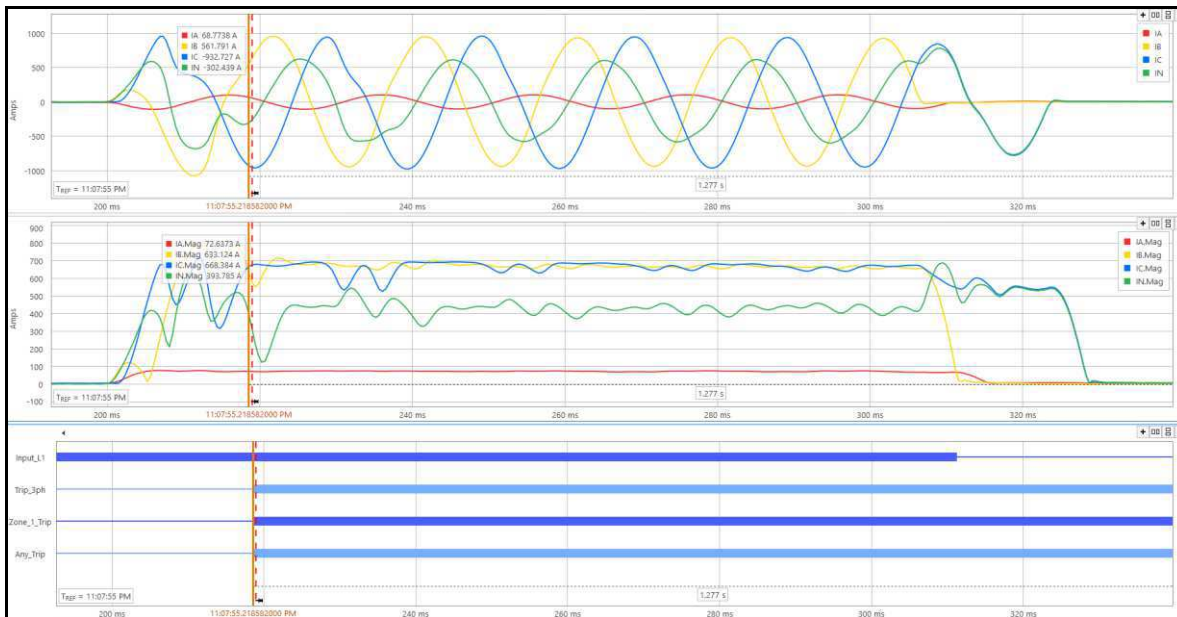
### 4.3. Registros oscilográficos. (Hora UTC: ±00:00)

De acuerdo a los ajustes del equipo de protección y las corrientes de fallas registradas, se verifica la correcta operación del relé MiCOM P445 de la S/E FF.CC Los Andes.

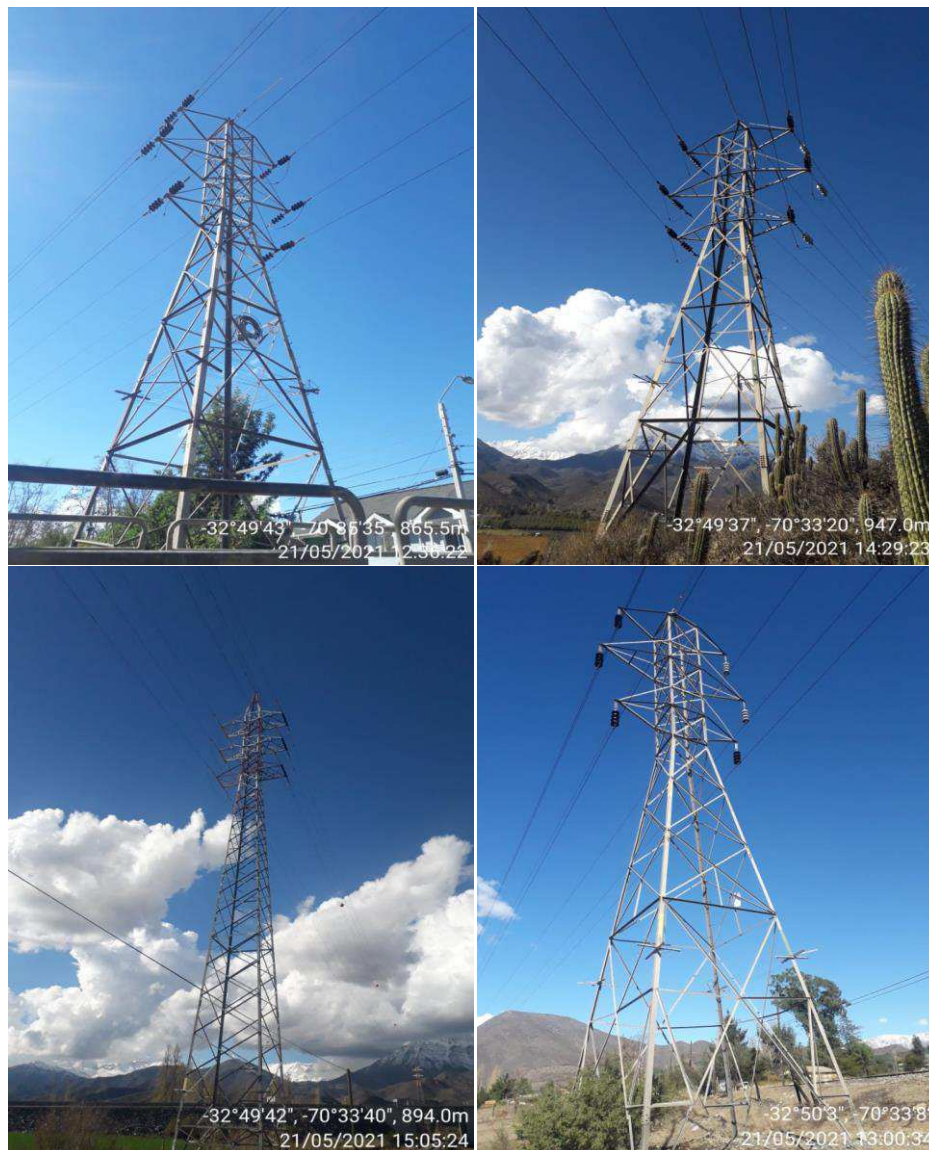
**Lunes 24 de mayo de 2021**

El segundo patrullaje se realiza de manera pedestre y visual a la línea de transmisión 2x44 [kV] FF.CC. Andes – Hermanos Clark circuito N° 2, desde la subestación FF.CC. Los Andes hasta la subestación Río Blanco, con una extensión aproximada de 32 [Km], verificando que la aislación y las instalaciones eléctricas en toda la extensión de la línea se encontraba normal, sin encontrar muestras del fenómeno físico que dio origen a la falla eléctrica bifásica a tierra correspondiente.

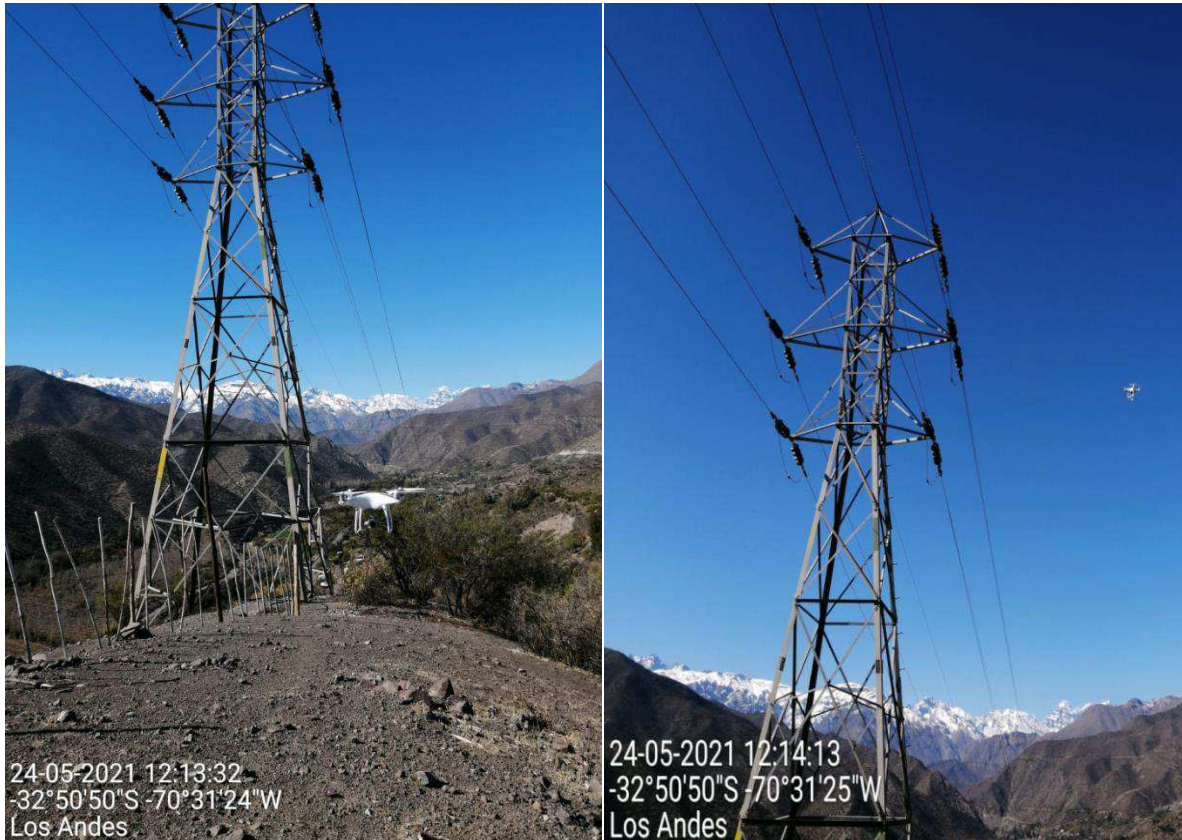
El tercer patrullaje se realiza de manera pedestre y visual a la línea de transmisión 2x44 [kV] FF.CC. Andes – Hermanos Clark circuito N° 2, desde la subestación FF.CC. Los Andes hasta la subestación Río Blanco, con una extensión aproximada de 32 [Km], junto al apoyo de vehículo aéreo no tripulado (Drone), verificando que la aislación y las instalaciones eléctricas en toda la extensión de la línea se encontraba normal, sin encontrar muestras del fenómeno físico que dio origen a la falla eléctrica bifásica a tierra correspondiente.

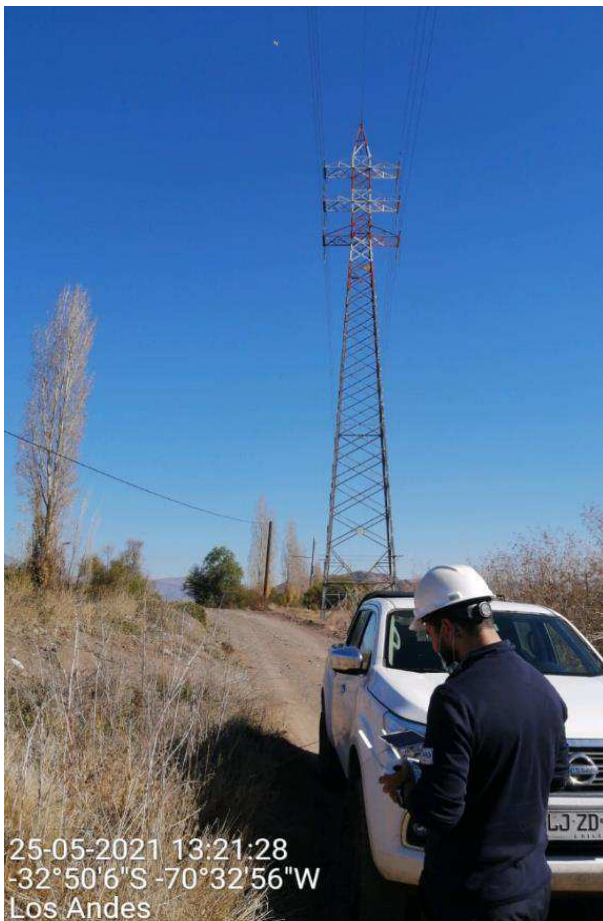
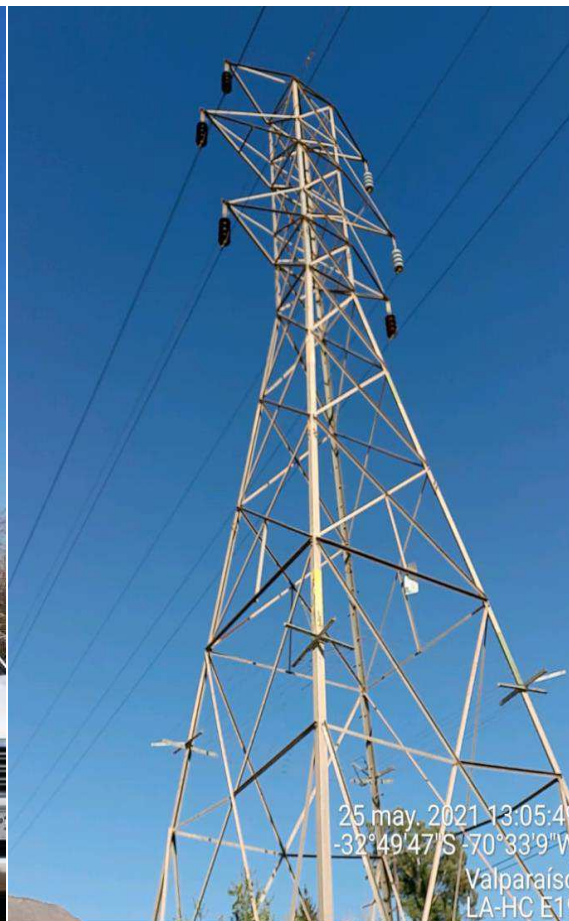
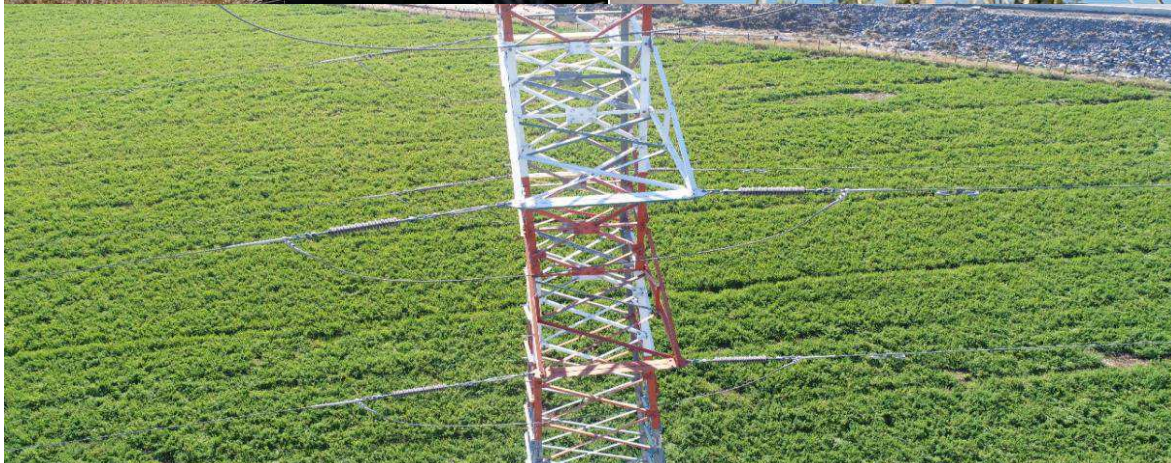
**Martes 25 de mayo de 2021**

El cuarto patrullaje se realiza de manera pedestre y visual a la línea de transmisión 2x44 [kV] FF.CC. Andes – Hermanos Clark circuito N° 2, desde la subestación FF.CC. Los Andes hasta la subestación Río Blanco, con una extensión aproximada de 32 [Km], junto al apoyo de vehículo aéreo no tripulado (Drone), verificando que la aislación y las instalaciones eléctricas en toda la extensión de la línea se encontraba normal, sin encontrar muestras del fenómeno físico que dio origen a la falla eléctrica bifásica a tierra correspondiente.

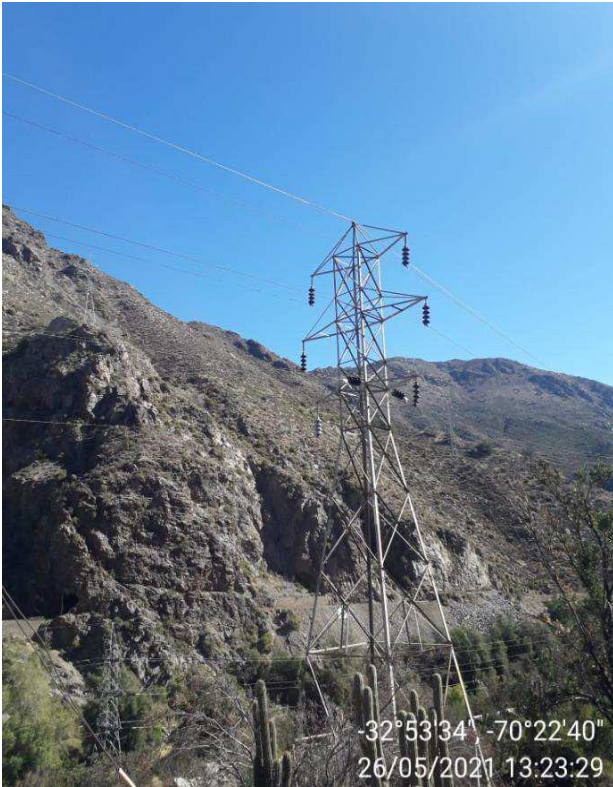
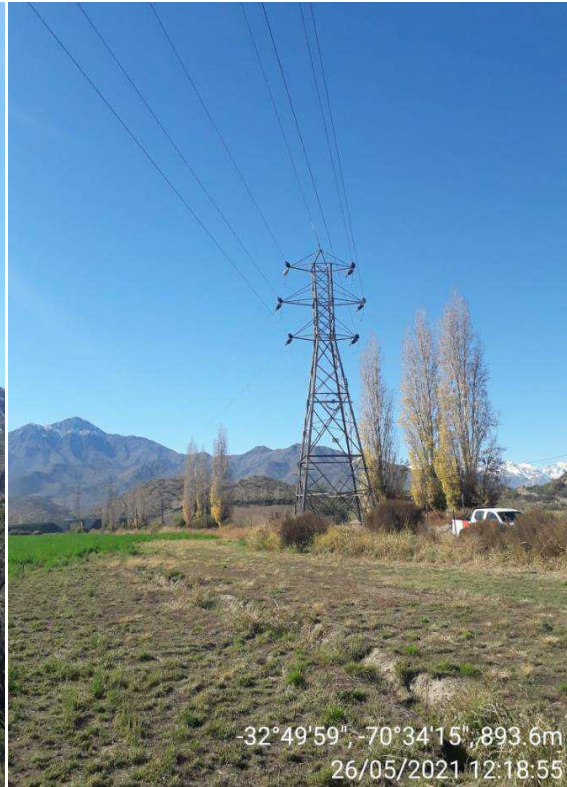
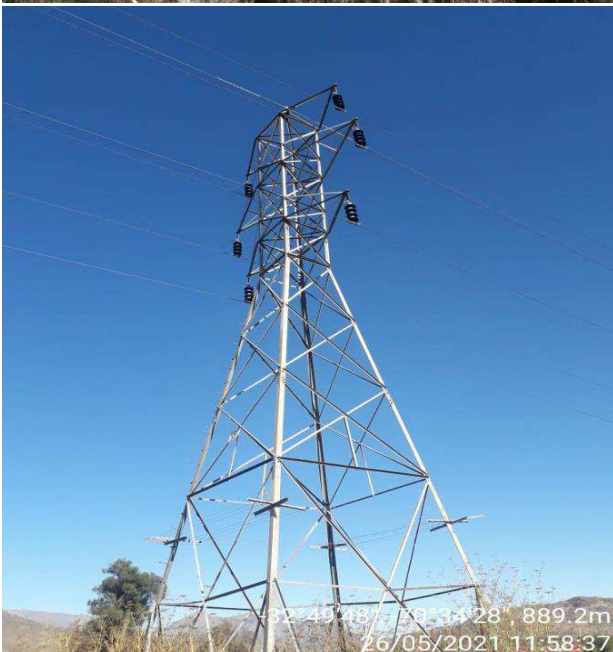
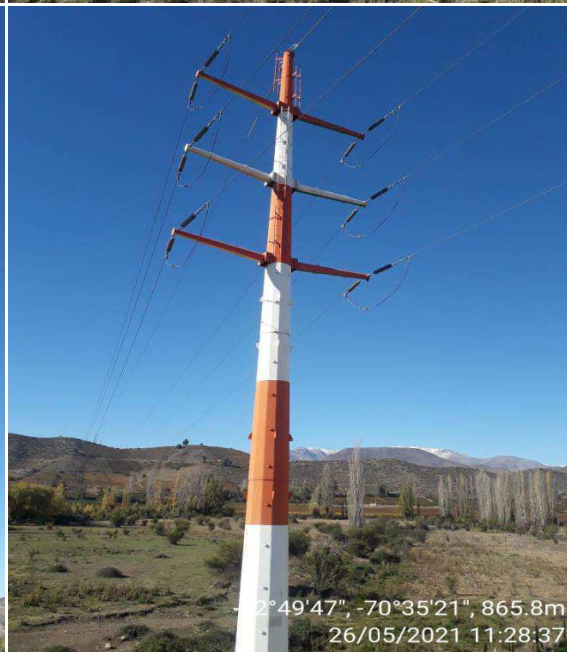
**Miércoles 26 de mayo de 2021**

El quinto patrullaje se realiza de manera pedestre y visual a la línea de transmisión 2x44 [kV] FF.CC. Andes – Hermanos Clark circuito N° 2, desde la subestación FF.CC. Los Andes hasta la subestación Río Blanco, con una extensión aproximada de 32 [Km], verificando que la aislación y las instalaciones eléctricas en toda la extensión de la línea se encontraba normal, sin encontrar muestras del fenómeno físico que dio origen a la falla eléctrica bifásica a tierra correspondiente.

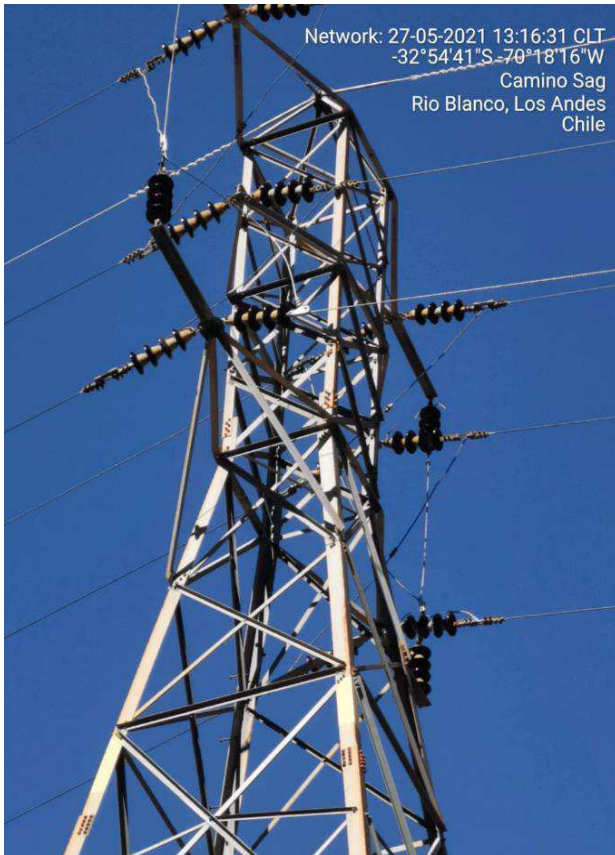
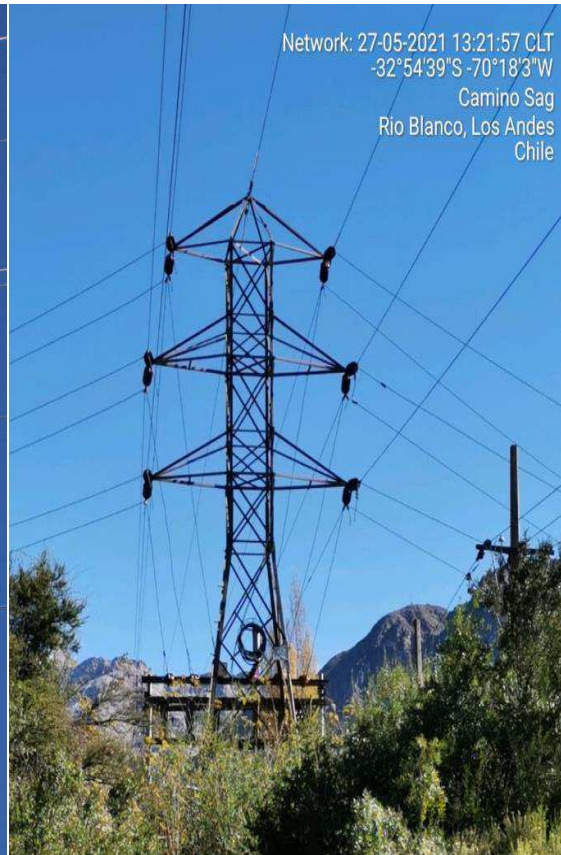
**Jueves 27 de mayo de 2021**

El sexto y último patrullaje se realiza de manera visual a la línea de transmisión 2x44 [kV] FF.CC. Andes – Hermanos Clark circuito N° 2, desde la subestación FF.CC. Los Andes hasta la subestación Río Blanco, con una extensión aproximada de 32 [Km], verificando que la aislación y las instalaciones eléctricas en toda la extensión de la línea se encontraba normal, sin encontrar muestras del fenómeno físico que dio origen a la falla eléctrica bifásica a tierra correspondiente.
