Estudio para análisis de falla EAF 229/2021

"Falla en línea 66 kV Concepción - Mahns"

Fecha de Emisión: 10-09-2021

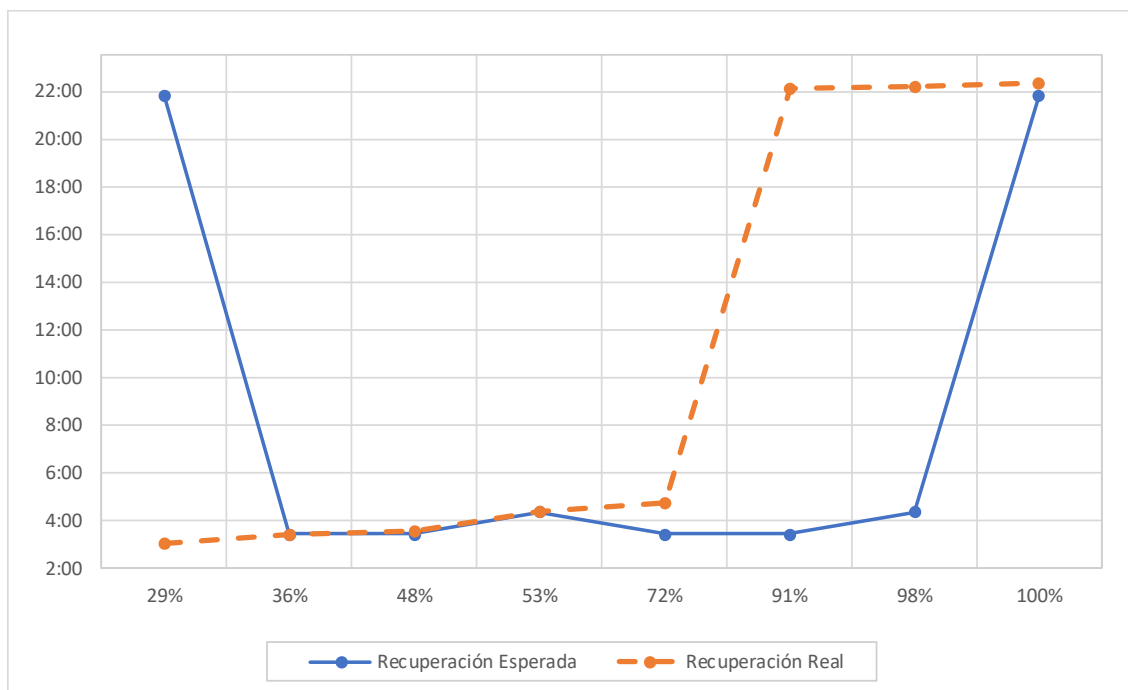
- Curva de recuperación esperada v/s recuperación real.

Se aprecian diferencias entre los horarios de recuperación esperada y recuperación real de los consumos afectados, debido a que el primer 29% de los consumos fueron recuperados mediante un enmalle por redes de distribución antes de estar disponible la barra MT respectiva, mientras que para los consumos correspondientes entre el 91% y el 98% del total, la recuperación se realizó una vez la barra MT respectiva se normalizó desde el SEN (previamente la barra MT estaba disponible mediante un enmalle por redes de distribución).

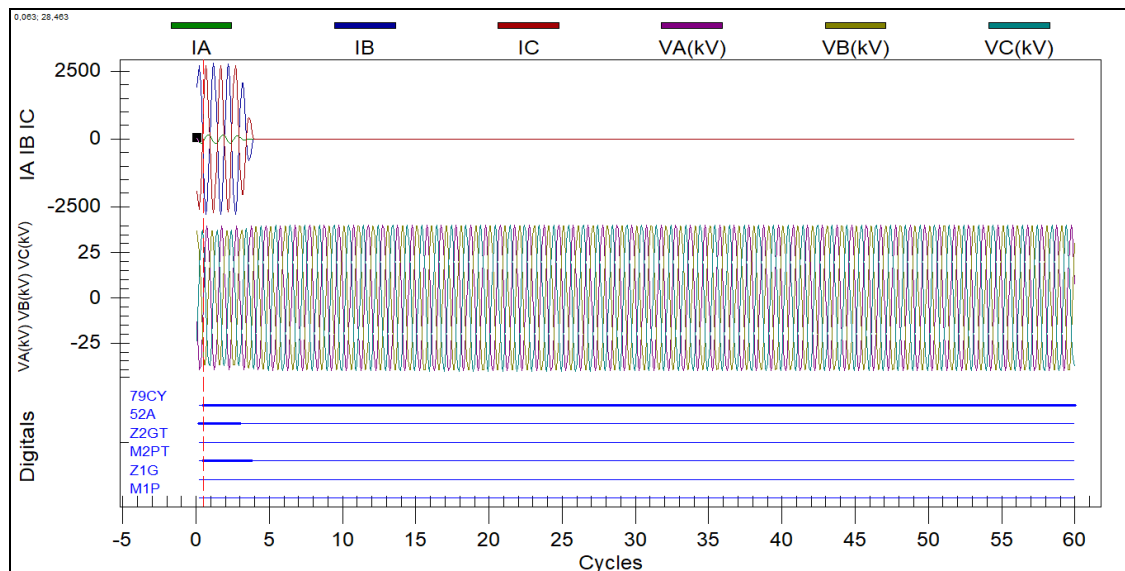
- Registro oscilográfico del relé SEL-311C asociado al interruptor 52B1 de S/E Penco.

De acuerdo con el registro oscilográfico de la figura anterior, se visualizan sobrecorrientes en las fases B y C de una amplitud máxima de aproximadamente 2500 A.

En los canales digitales se aprecia que, previo al inicio del registro, ya se encontraban activadas las señales correspondiente al pickup de la zona 2 de la protección 21 (señal M2PT) y a la activación del ciclo de reconexión automática (señal 79CY).

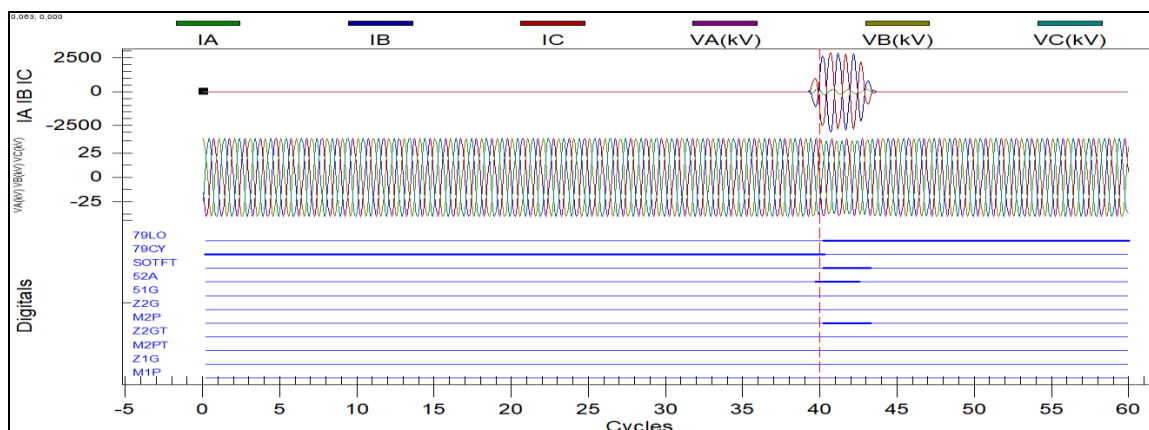
- Registro oscilográfico del relé SEL-311C asociado al interruptor 52B1 de S/E Penco, reconexión automática no exitosa.

De acuerdo con el registro oscilográfico de la figura anterior, se visualiza, presumiblemente debido al reencendido de la falla posterior al cierre automático del interruptor 52B1 de S/E Penco, sobrecorrientes en las fases B y C con una amplitud máxima de aproximadamente 2500 A.

En los canales digitales se aprecian las señales asociadas a la orden de cierre del ciclo de reconexión automática y al cambio de estado del interruptor 52B1 de S/E Penco (señales 79CY y 52A). Junto con el reencendido de la falla, se aprecia la activación de la zona 2 de la protección 21 y la orden de trip instantánea sobre el interruptor 52B1 por parte de la función SOTF (señales M2P y SOTFT). Finalmente, se aprecia la activación de la señal de bloqueo del ciclo de reconexión automática y el cambio de estado del interruptor 52B1 de S/E Penco (señales 79LO y 52A).

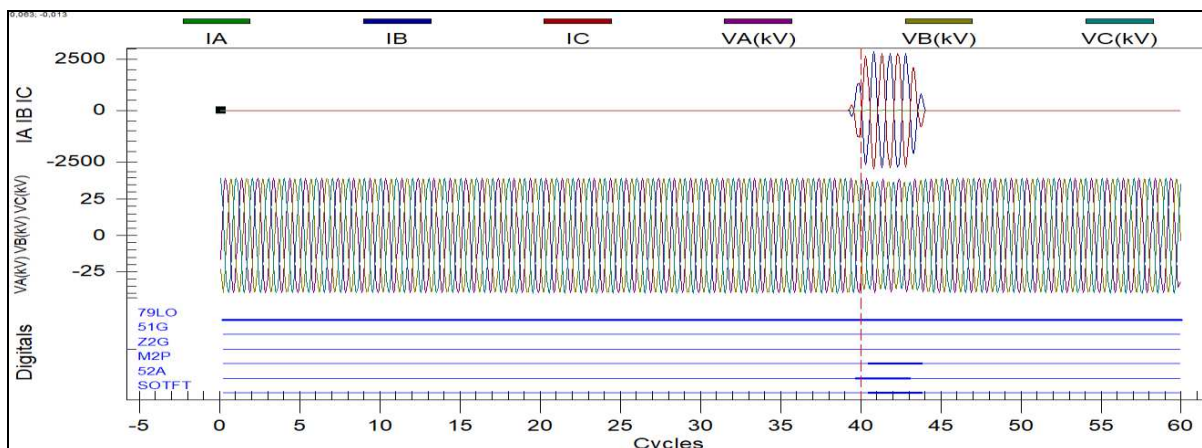
- Registro oscilográfico del relé SEL-311C asociado al interruptor 52B1 de S/E Penco, cierre manual no exitoso a las 08:24 horas.

De acuerdo con el registro oscilográfico de la figura anterior, se visualiza, presumiblemente debido al reencendido de la falla posterior al cierre manual del interruptor 52B1 de S/E Penco, sobrecorrientes en las fases B y C con una amplitud máxima de aproximadamente 2500 A.

En los canales digitales se aprecian las señales asociadas al cambio de estado del interruptor 52B1 de S/E Penco (señal 52A). Junto con el reencendido de la falla, se aprecia la activación de la zona 2 de la protección 21 y la orden de trip instantánea sobre el interruptor 52B1 por parte de la función SOTF (señales M2P y SOTFT). Finalmente, se aprecia el cambio de estado del interruptor 52B1 de S/E Penco (señal 52A).

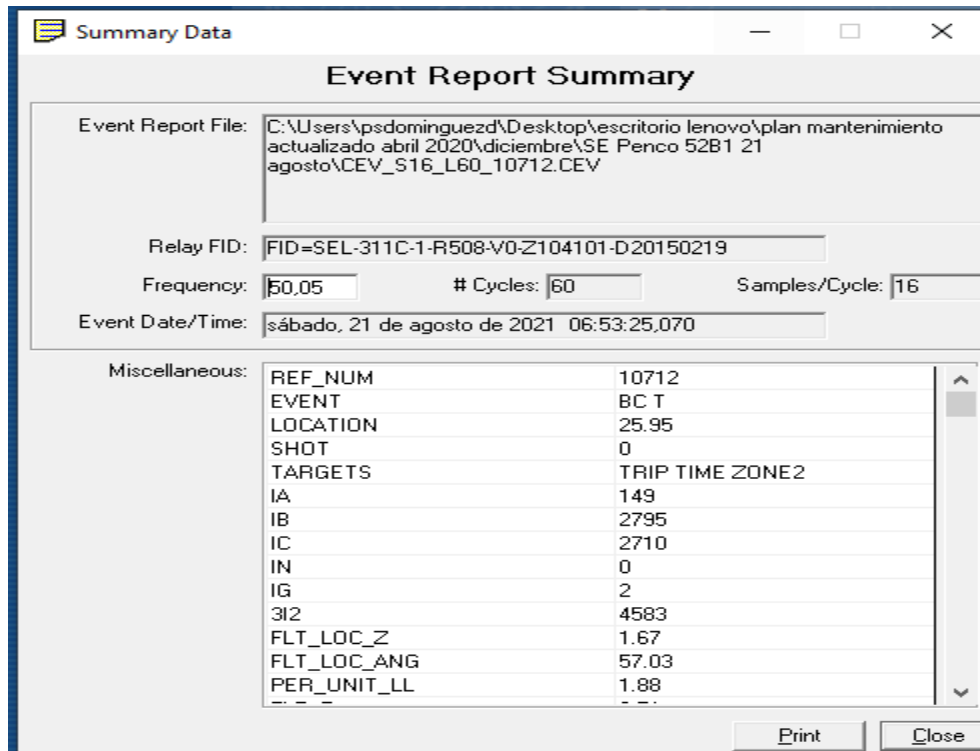
Figura 2.

Se puede apreciar en la figura 2, la operación en zona 2 del paño 52B1 de SE Penco.

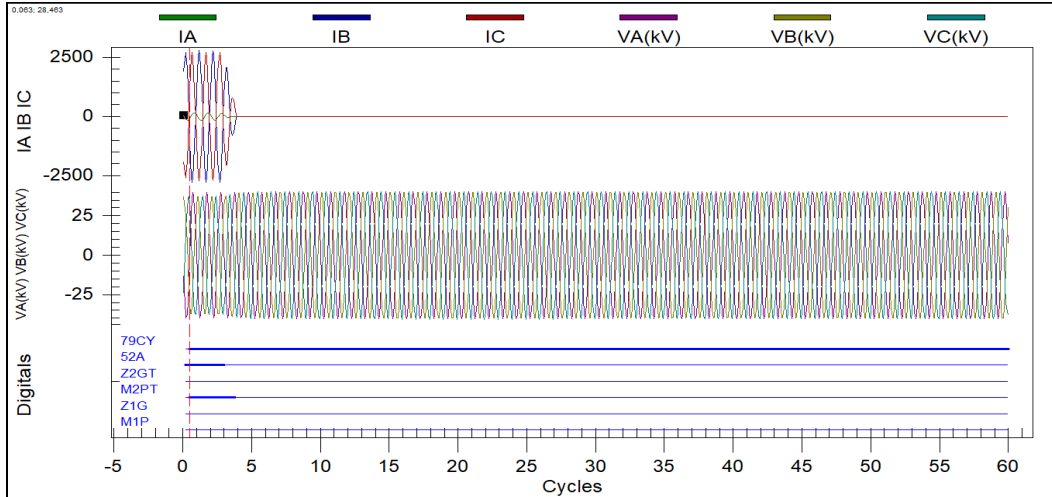
Figura 3

Se puede apreciar en la figura 2, la activación de la función M2PT que da orden de apertura al paño 52B1.

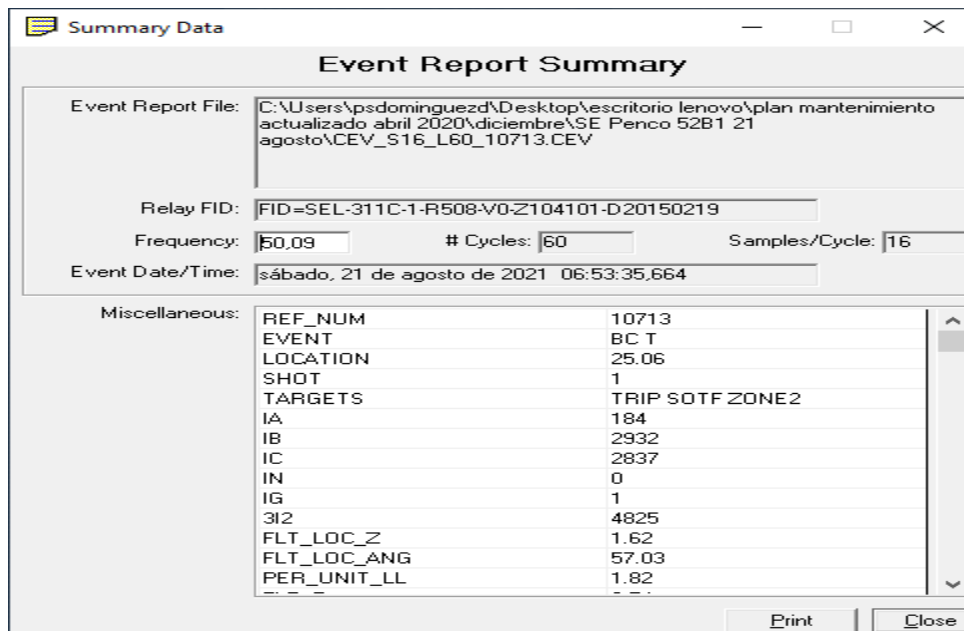
Figura 4.

Se puede apreciar en la figura 4, la activación de la función cierre contra falla que genera el Trip del paño 52B1 de SE Penco.

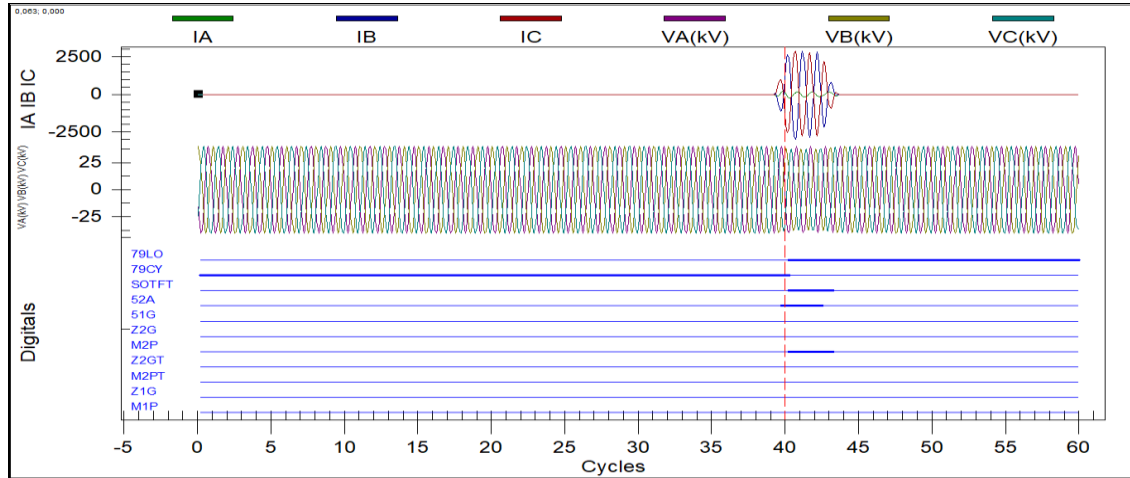
Figura 5

Se puede apreciar en la figura 5, la activación de la función cierre contra falla SOTFT que da orden de apertura al 52B1.

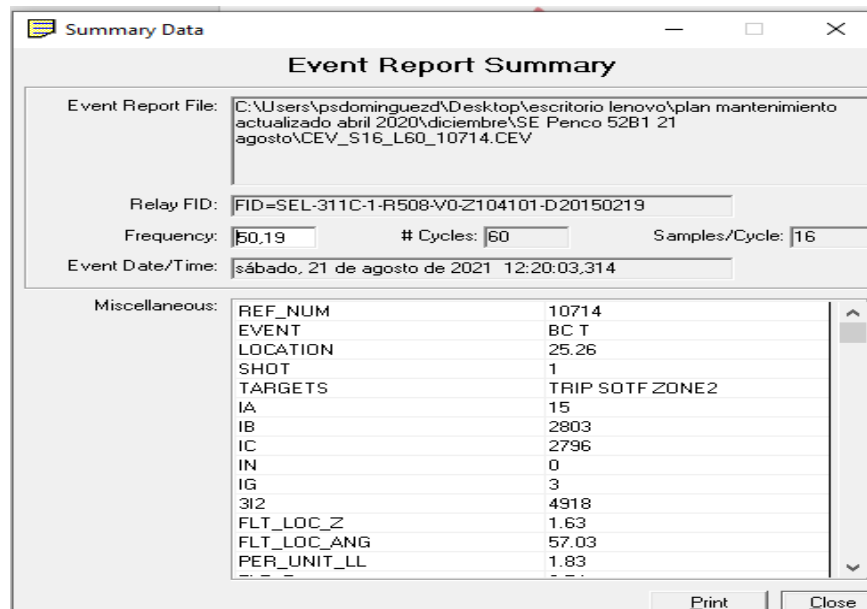
Figura 6.

Se puede apreciar en la figura 6, la activación de la función cierre contra falla lo cual genera el Trip sobre el paño 52B1.

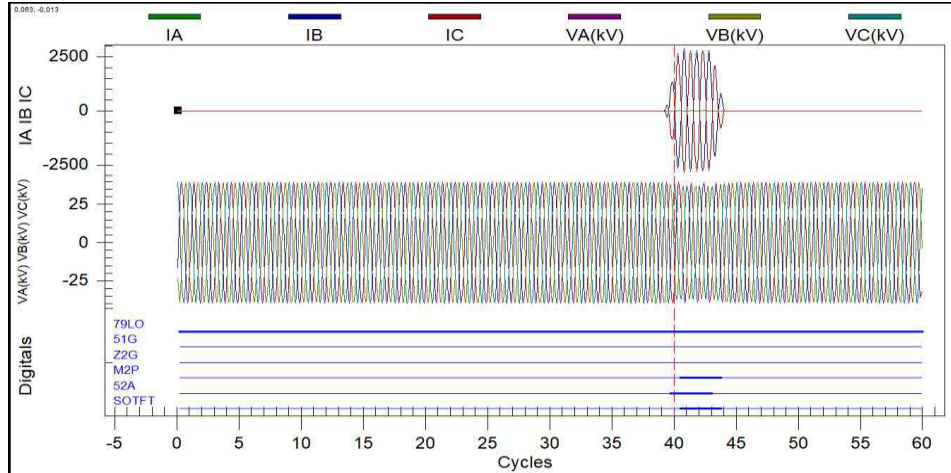
Figura 7

Se puede apreciar en la figura 7, la activación de la función SOTFT que da orden de apertura al paño 52B1.
