Estudio para análisis de falla EAF 243/2021

"Falla en la línea 66 kV Penco - Lirquén"

Fecha de Emisión: 16-09-2021

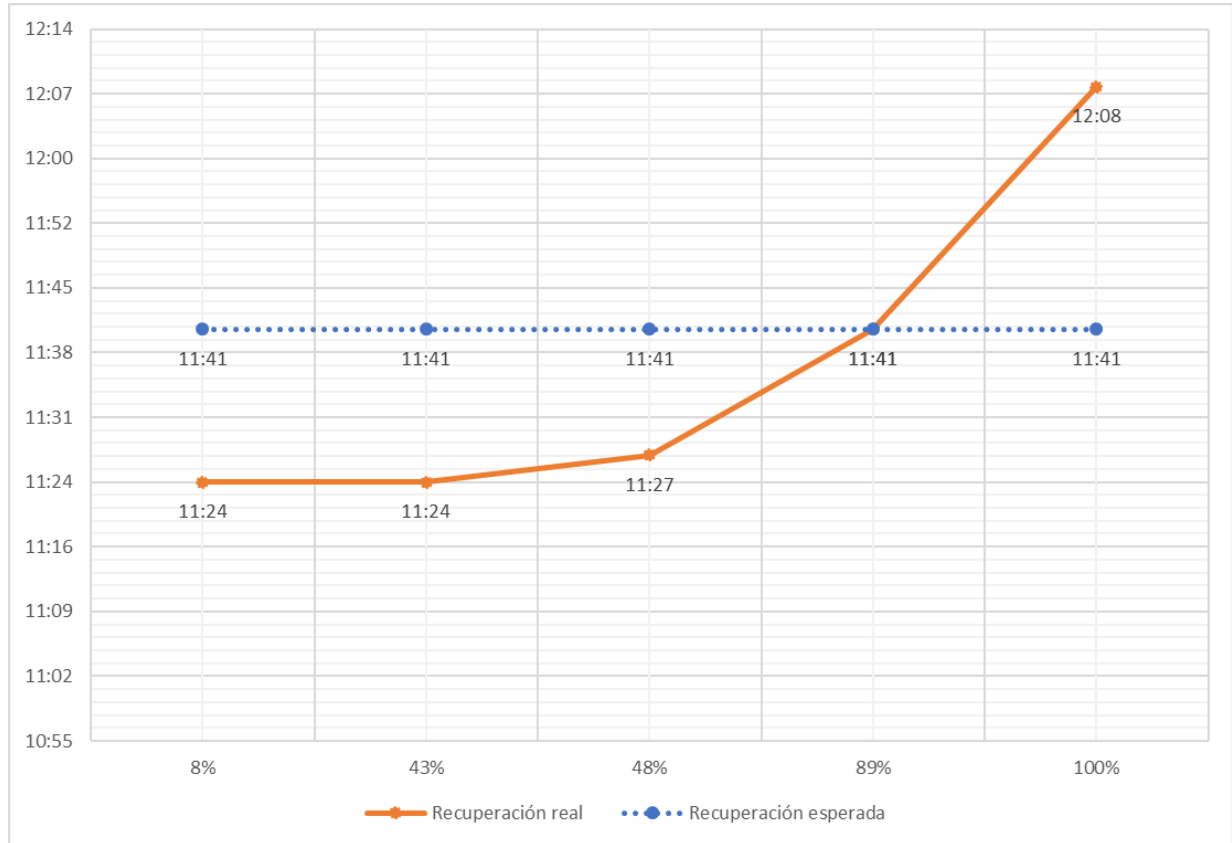
- Curva de recuperación esperada v/s recuperación real.

Se observa una diferencia de 20 minutos aproximadamente entre los horarios de recuperación real respecto de los horarios de disponibilidad de la barra primaria respectiva para recuperar consumos. El 48% de los consumos afectados se recuperó de forma anticipada por redes de MT.

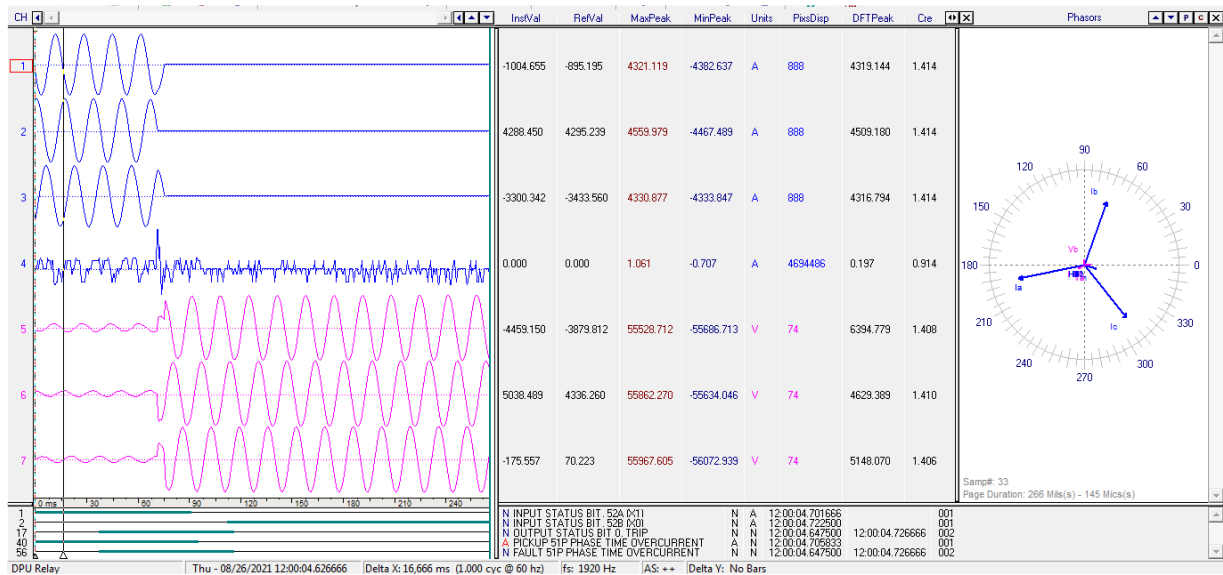
Registro oscilográfico

En el registro oscilográfico se puede observar una gran magnitud de corriente y un descenso en la magnitud de la tensión de las tres fases. A partir de lo anterior, se puede presumir la existencia de un cortocircuito trifásico.

Por otra parte, de los canales digitales se puede ver la detección de la falla a través de la activación del elemento de sobrecorriente de fase ("pick up 51P phase time overcurrent"). La apertura del interruptor se produce en un tiempo de 50 [ms] aproximadamente (diferencia de tiempo entre los canales "Output status bit 0. Trip" y "Input status bit 52A").

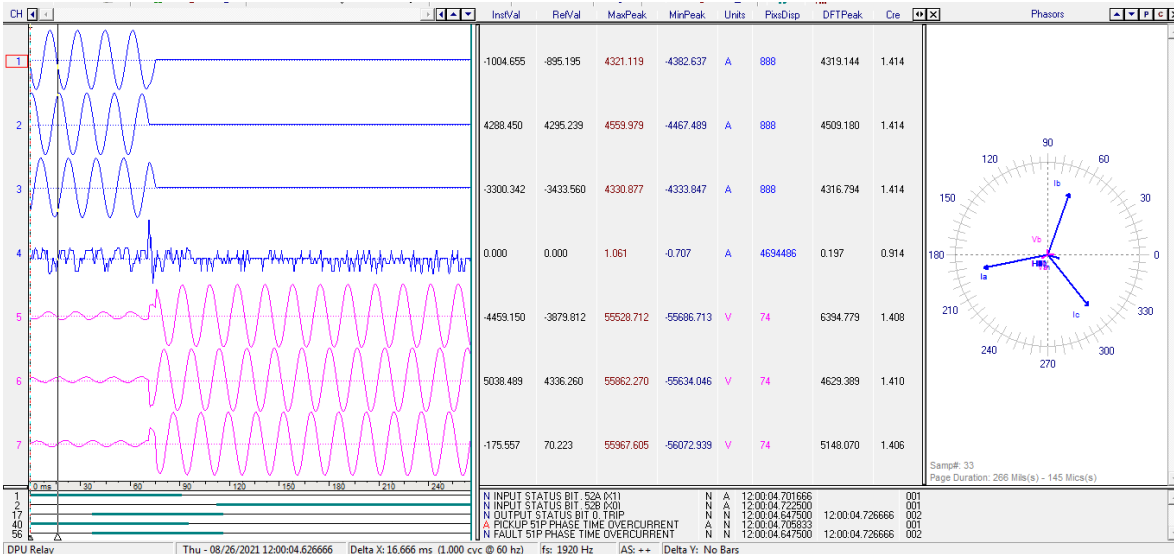
Registro oscilográfico Relé DPU2000 de Paño 52B2 SE PENCO.

En el registro oscilográfico se observa la activación del elemento de sobrecorriente temporizada 51P que da orden de Trip y genera la apertura del interruptor 52B2. La operación del elemento 51P temporizado lleva al relé al estado lockout dado que en el momento de la falla se encontraba bloqueada la reconexión.
