## Estudio para análisis de falla EAF 244/2021

### "Falla en línea 110 kV Río Toltén - Cunco"

Fecha de Emisión: 20-09-2021

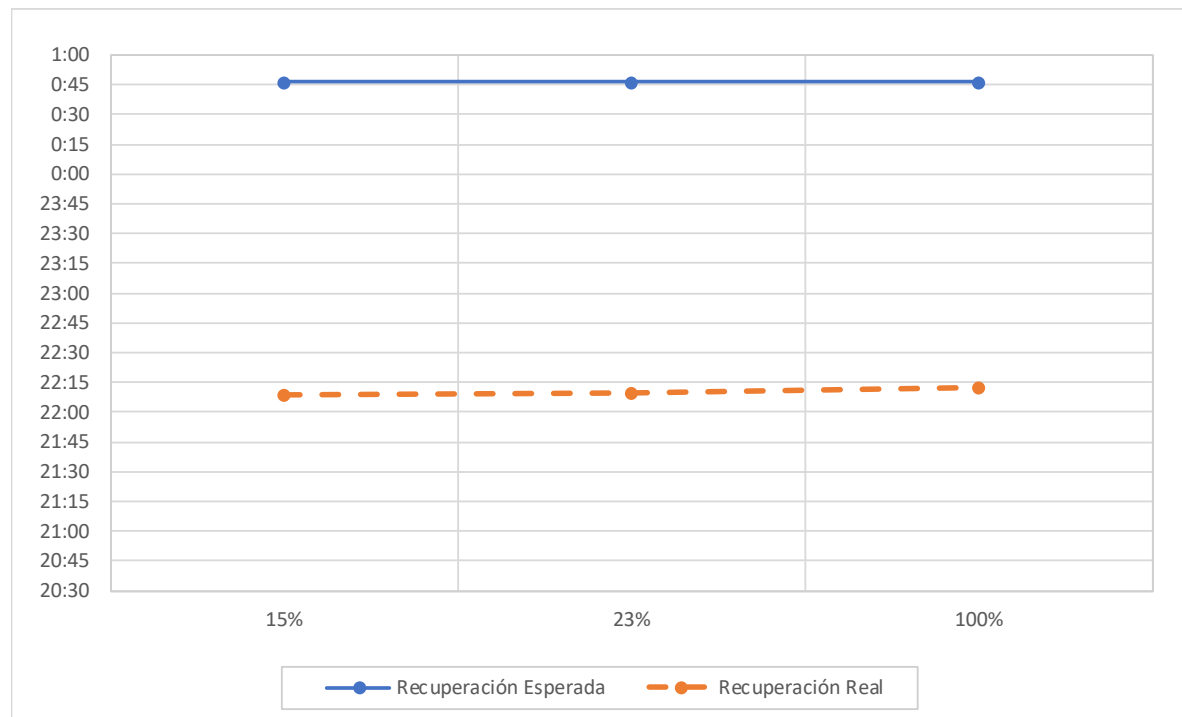
- Curva de recuperación esperada v/s recuperación real.

Las diferencias observadas, entre los horarios de Recuperación Esperada y Recuperación Real de los consumos afectados, es debido a que los consumos de S/E Cunco fueron recuperados mediante enmalles MT desde S/E Licanco, previo a la normalización de la barra 23 kV de S/E Cunco.

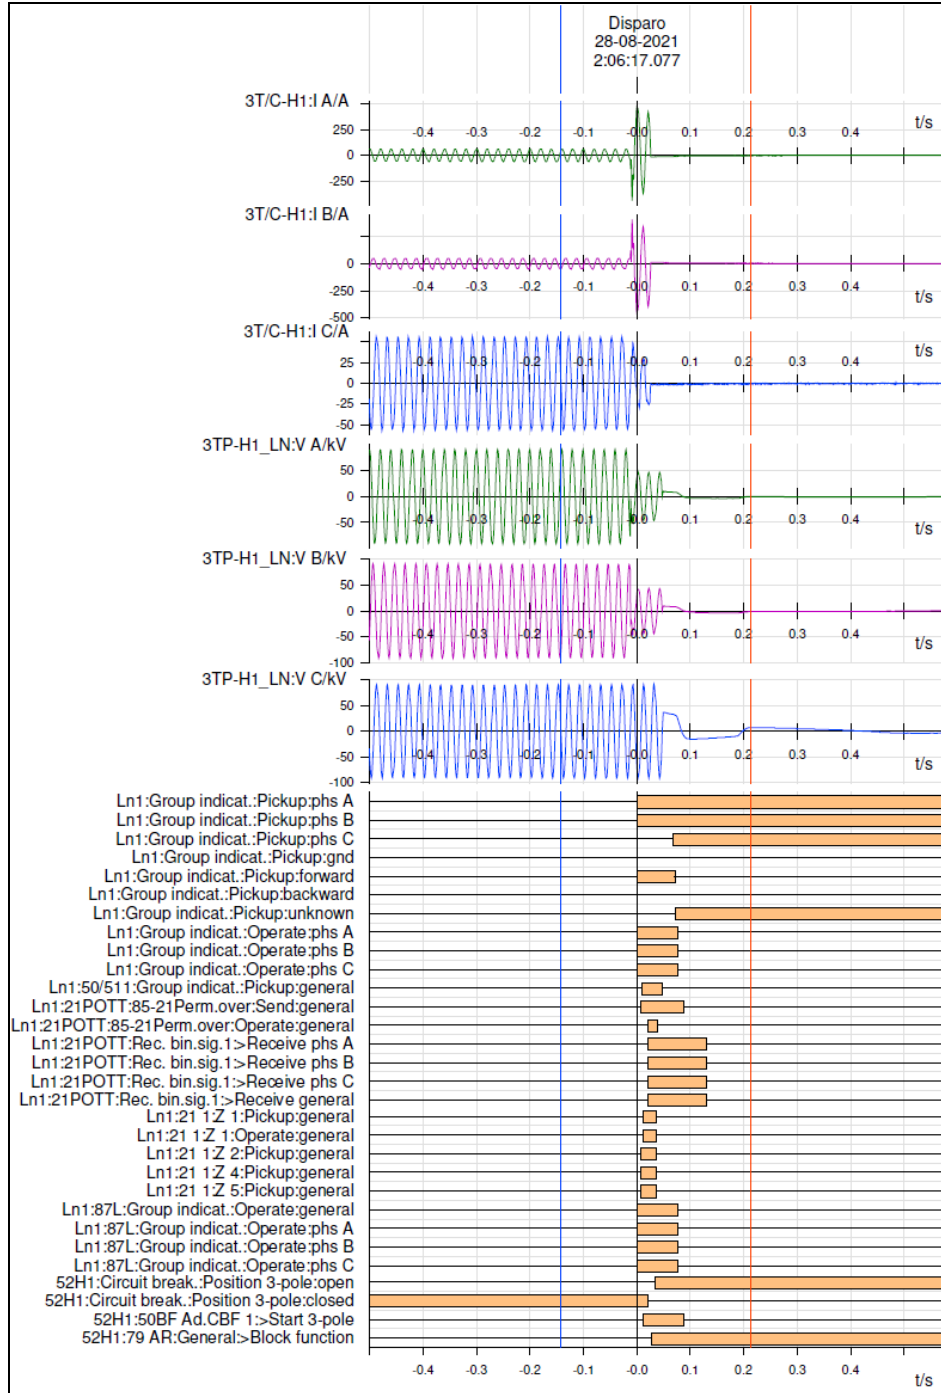
- Registro oscilográfico del relé 7SL87 correspondiente al sistema 1 del paño H1 de S/E Cunco.

De acuerdo con los registros de eventos de las figuras anteriores, se visualizan sobrecorrientes en las fases A y B con amplitudes máximas de 500 A aproximadamente y una disminución de las tensiones en esas mismas fases.

En los canales digitales de ambos registros, se aprecian señales correspondientes a la activación y operación de la protección de distancia (señales *Ln1:21 1:Z 1:Pickup:general* y *Ln1:21 1:Z 1:Operate:general*), a la activación y operación del esquema de teleprotección (señales *Ln1:21POTT:85-21Perm.over:Send:general*, *Ln1:21POTT:Rec. Bin.sig.1>Receive general* y *Ln1:21POTT:85-21Perm.over:Operate:general*) y la activación y operación de la protección diferencial de la línea 110 kV Río Toltén - Cunco, (señales *Ln1:87L:Group indicat.:Operate:phs A*, *Ln1:87L:Group indicat.:Operate:phs B*, *Ln1:87L:Group indicat.:Operate:phs C* y *Ln1:87L:Group indicat.:Operate:general*), siendo la protección 87L la primera en operar. Adicionalmente, en el registro del sistema 1, se observa la activación de la señal correspondiente al bloqueo de la reconexión automática (señal *52H1:79 AR:General>Block function*).

La apertura efectiva el interruptor 52H1 de S/E Cunco se produjo en aproximadamente 28 ms (diferencia de tiempo entre la activación de la protección 87L y la extinción de las corrientes de falla).

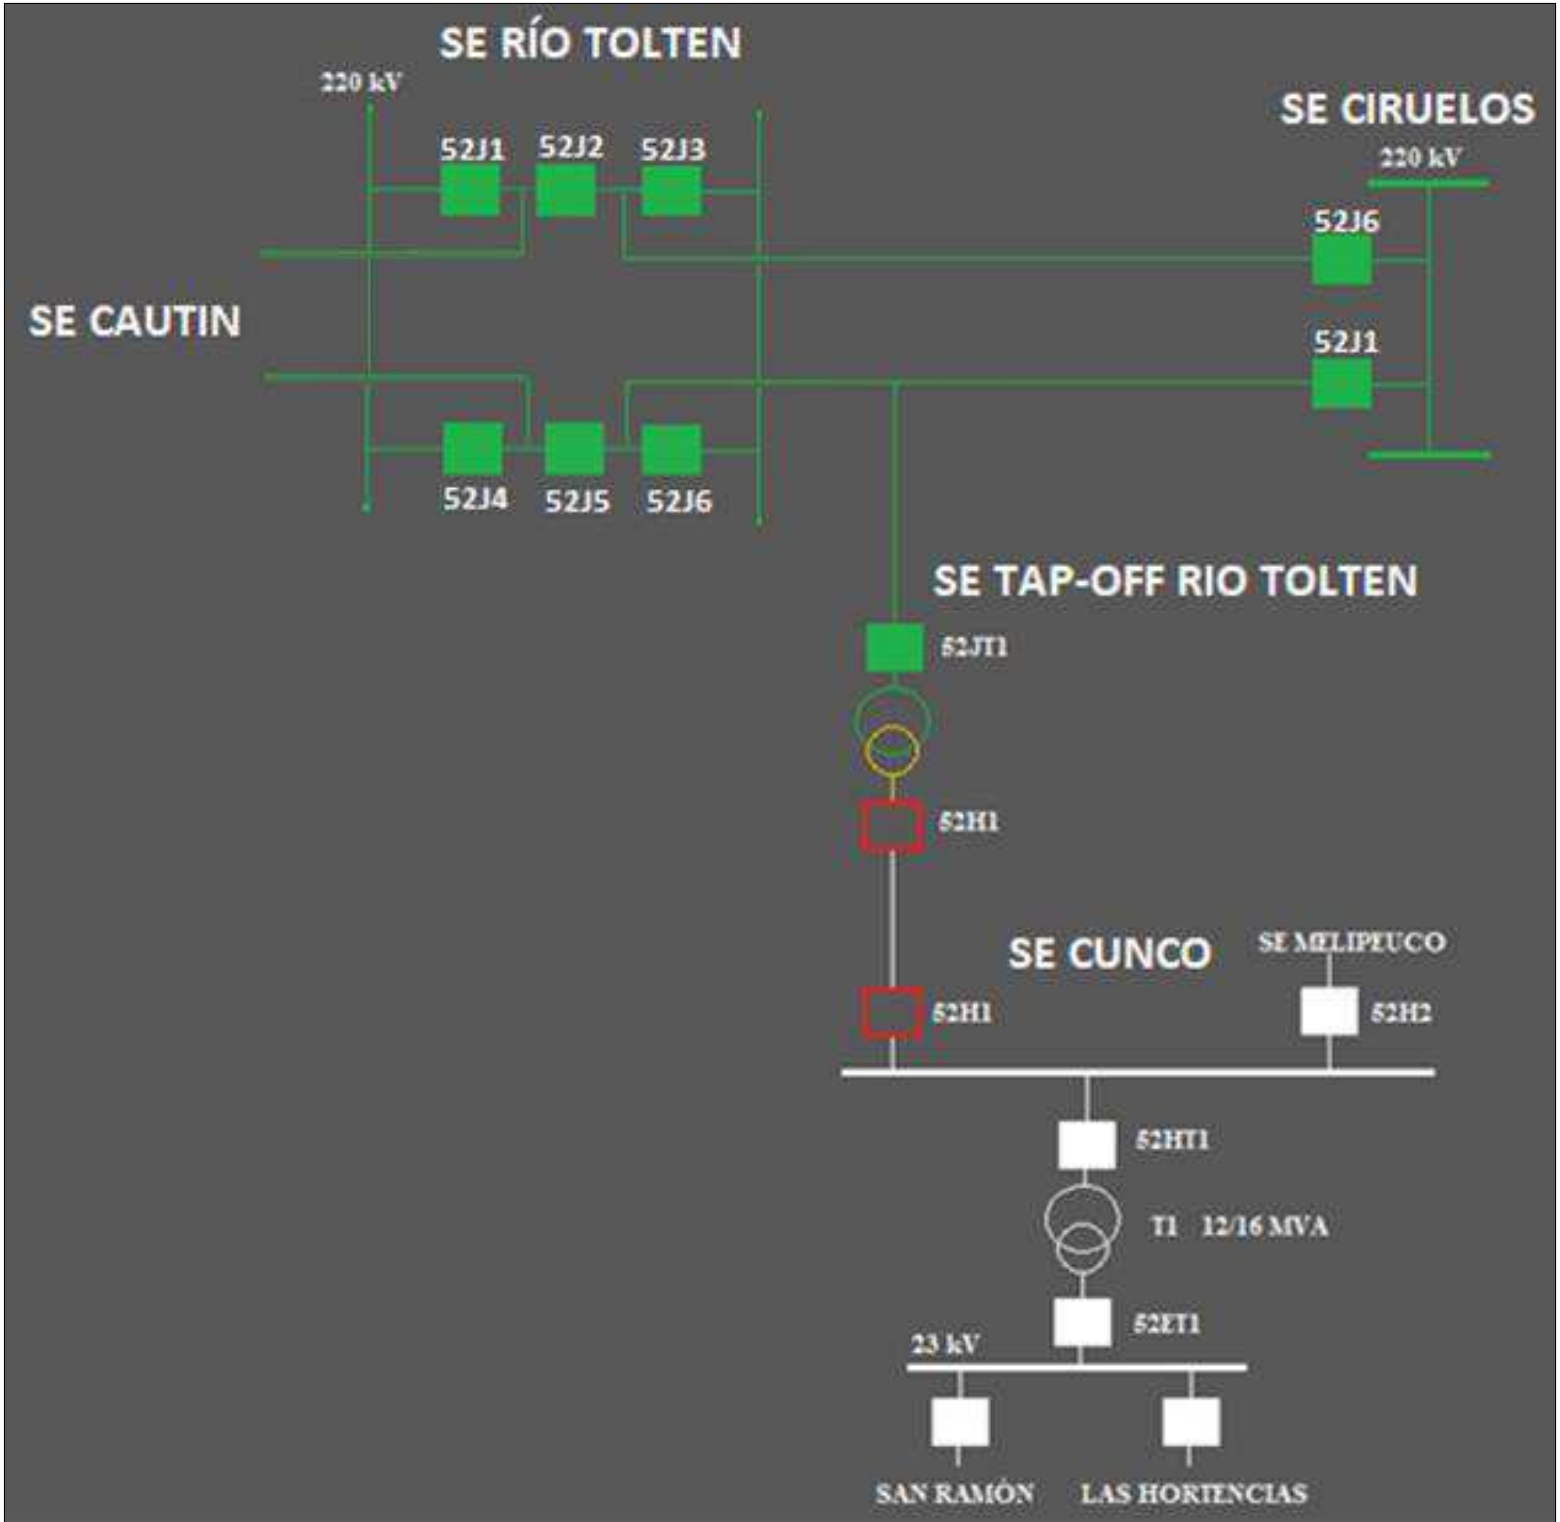
Figura N°1. Operación de la línea 110 kV Río Toltén – Cunco quedando abierto en ambos extremos de la línea.

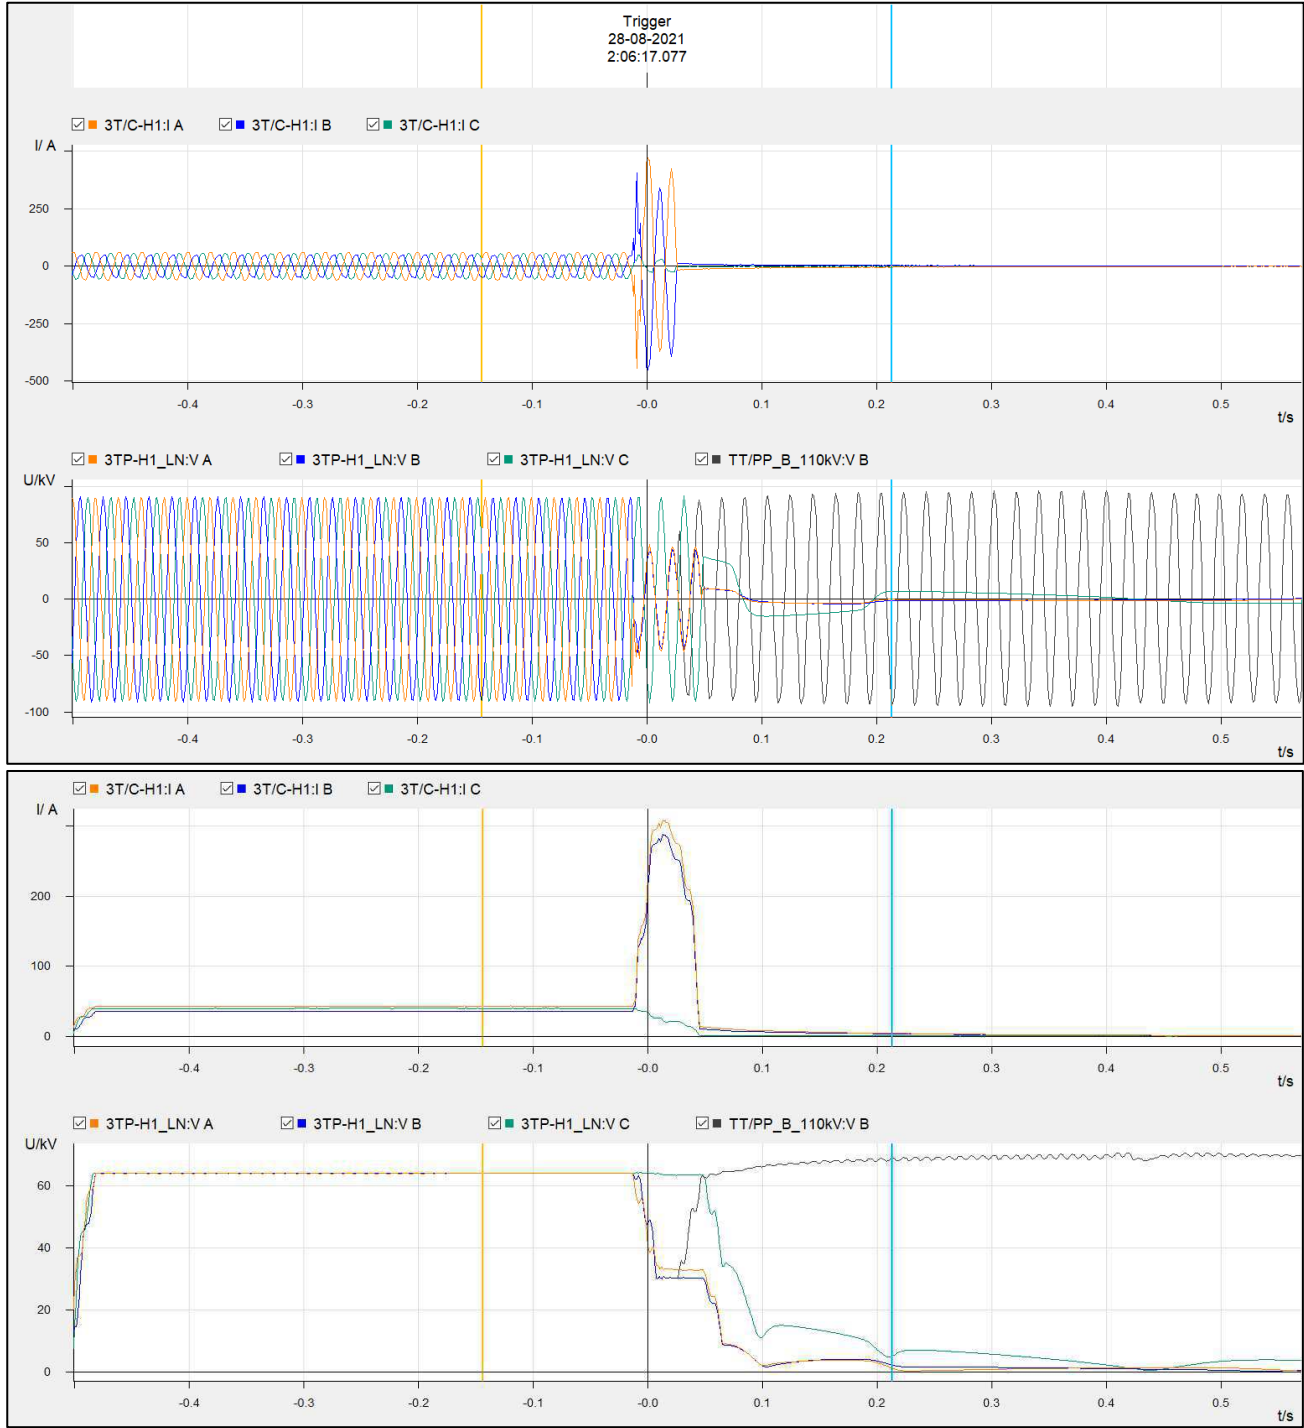
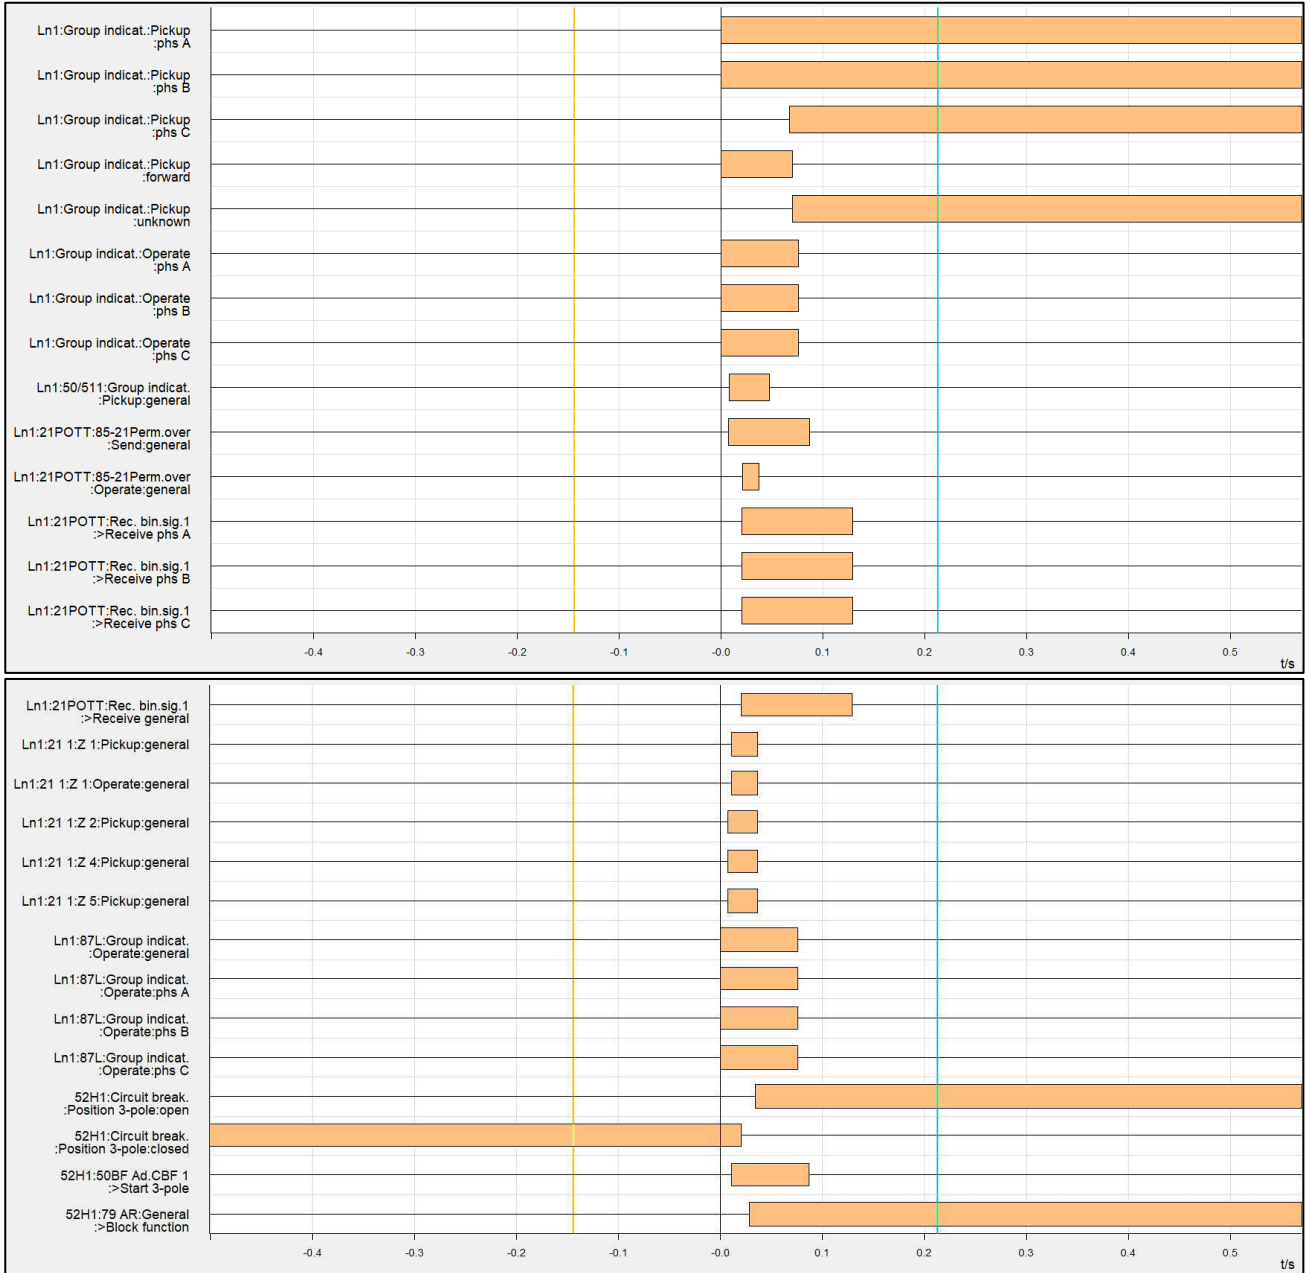
Oscilografía N°1, relé sistema 1 paño H1:

De acuerdo con registro eventos N°1 y oscilografía N°1, en relé diferencial de línea sistema 1 de paño H1 de SE Cunco, SIEMENS 7SL87, a partir de las 02:06:17.076 (UTC-0) de fecha sábado 28 de agosto de 2021, relé detecta un cortocircuito monofásico fases A-B de magnitud aproximada de 300 [A], con dirección hacia adelante, operando en su elemento diferencial de línea y distancia de fase zona 1, enviando orden de apertura efectiva sobre 52H1.

Distancia de falla 4,7 [km] desde SE Cunco.

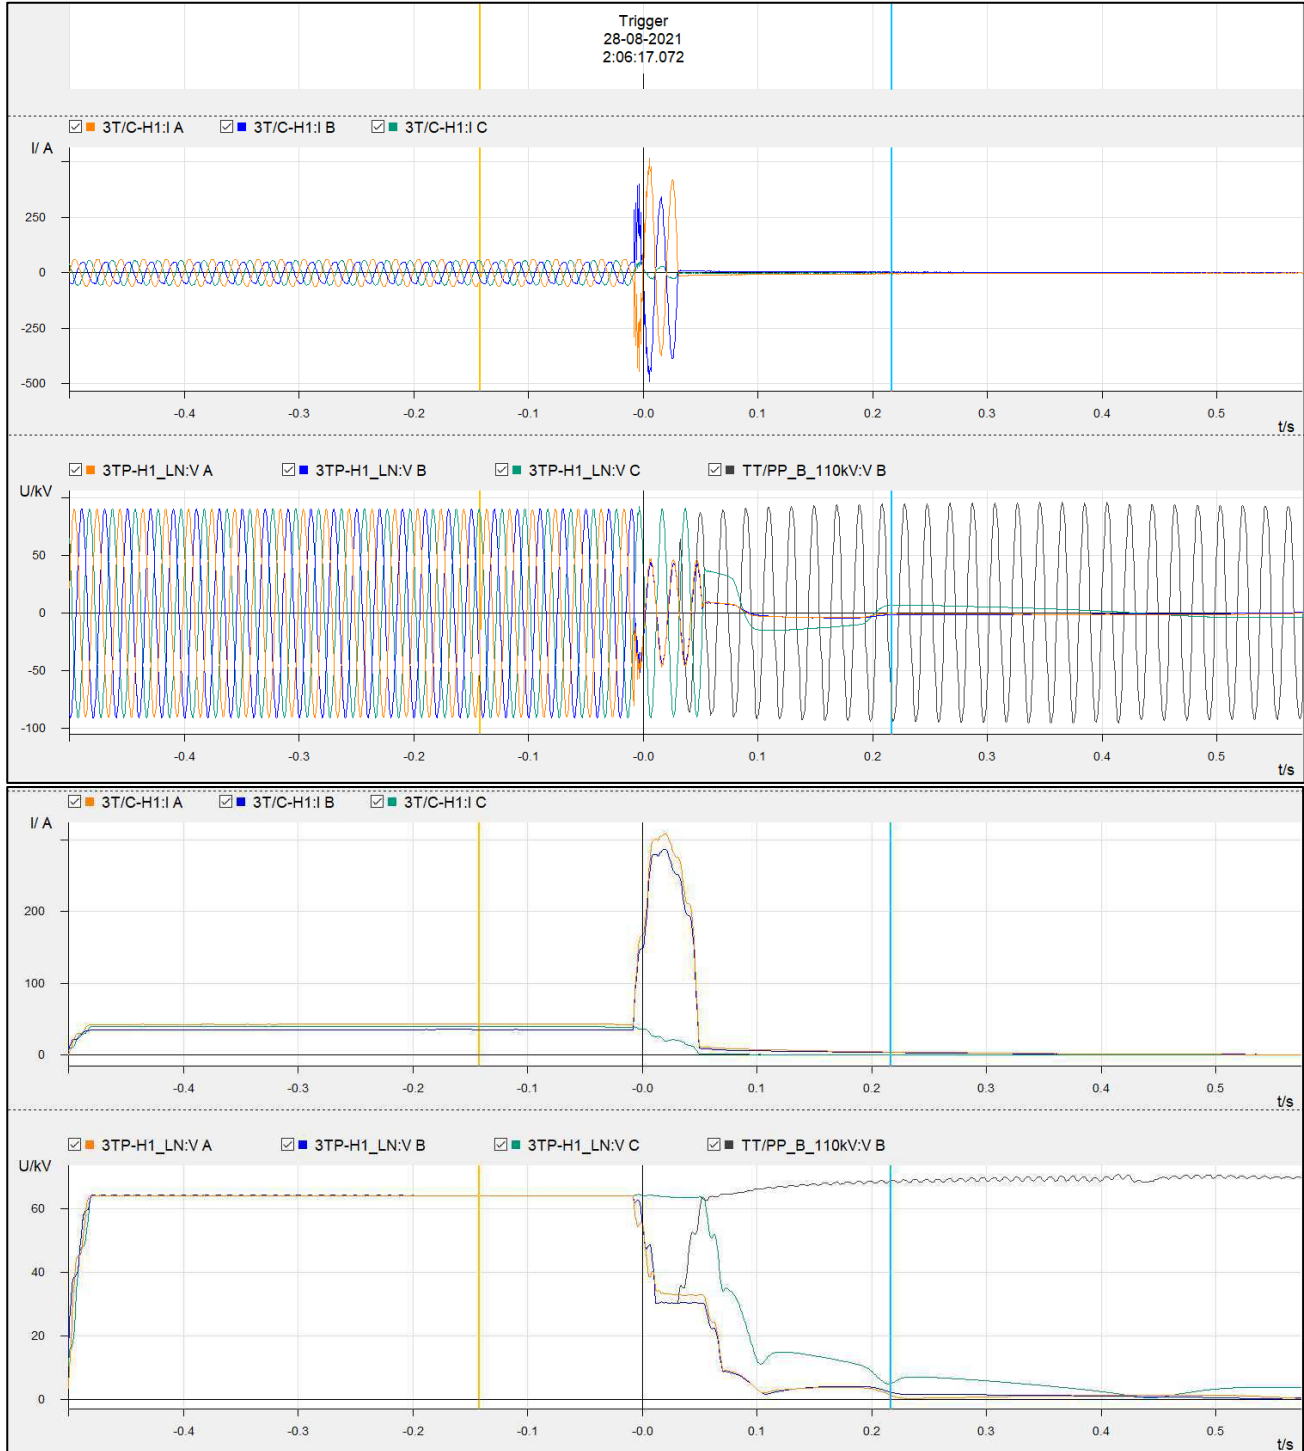
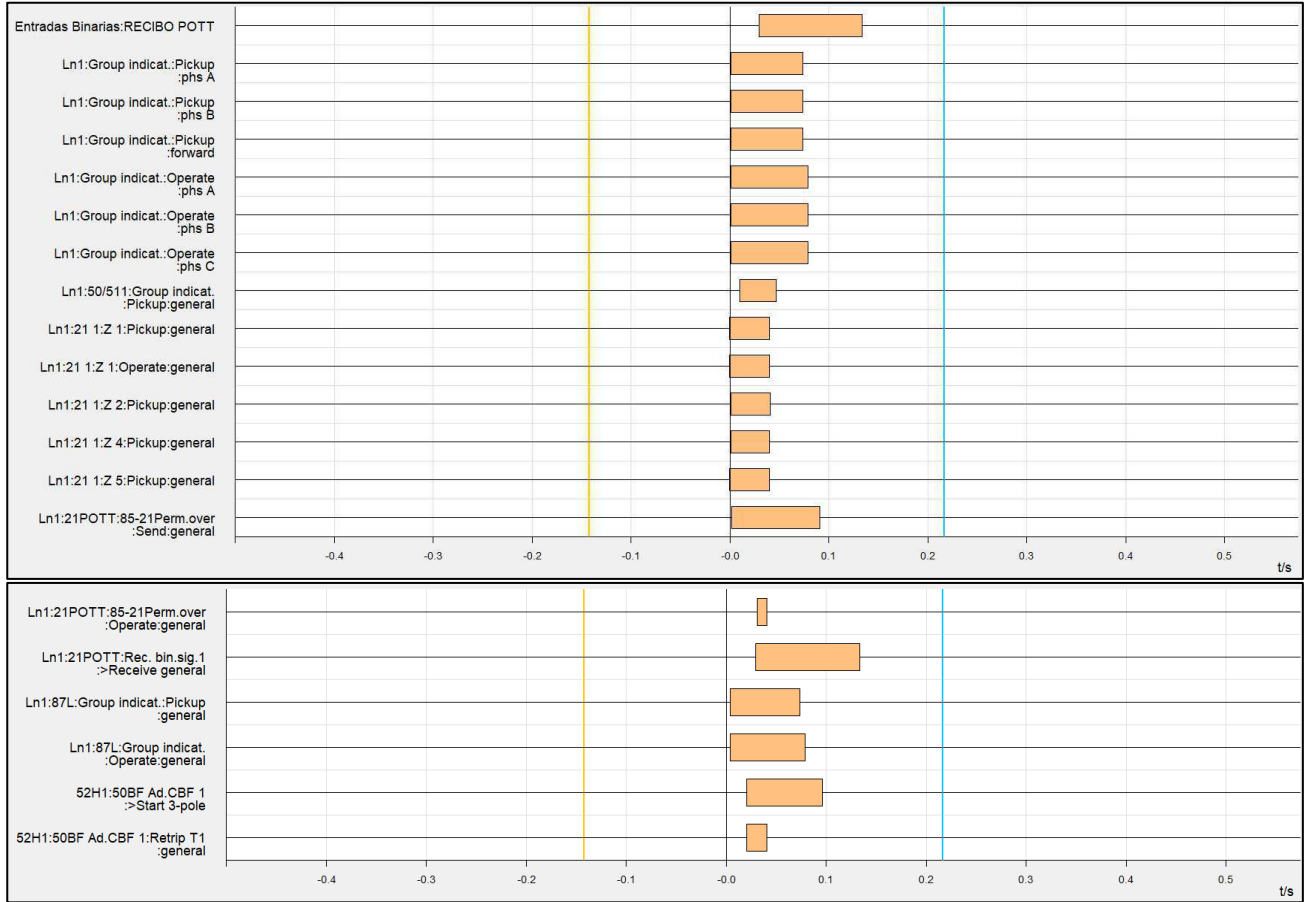
Oscilografía N°2, relé sistema 2 paño H1:

De acuerdo con registro eventos N°2 y oscilografía N°2, en relé diferencial de línea sistema 2 de paño H1 de SE Cunco, SIEMENS 7SL87, a partir de las 02:06:17.072 (UTC-0) de fecha sábado 24 de octubre de 2020, relé detecta un cortocircuito monofásico fases A-B de magnitud aproximada de 300 [A], con dirección hacia adelante, operando en sus elementos distancia de fase zona 1 y diferencial de línea, enviando orden de apertura efectiva sobre 52H1.

Distancia de falla 4,2 [km] desde SE Cunco.

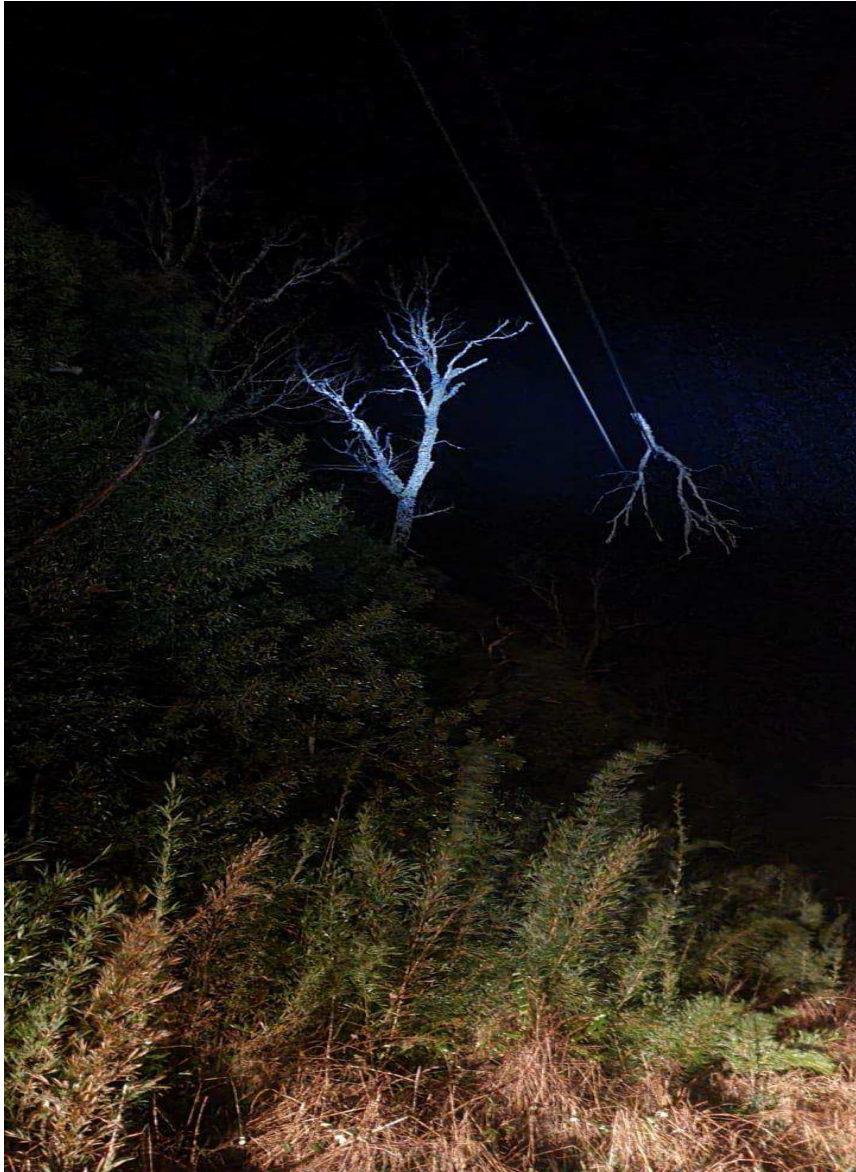
**Figura 1 Foto captada por brigada contratista entre puntos de estructuras 491A y 491 de Línea 110 kV Tap Off Río Toltén – Cunco.**

Rama de árbol entre fases A y B de la línea 110 kV Tap Off Río Toltén – Cunco, punto específico correspondiente entre las estructuras 491A y 491 de la línea. Distancia aproximada de 4.7 KM desde la SE Cunco. (Figura 1).

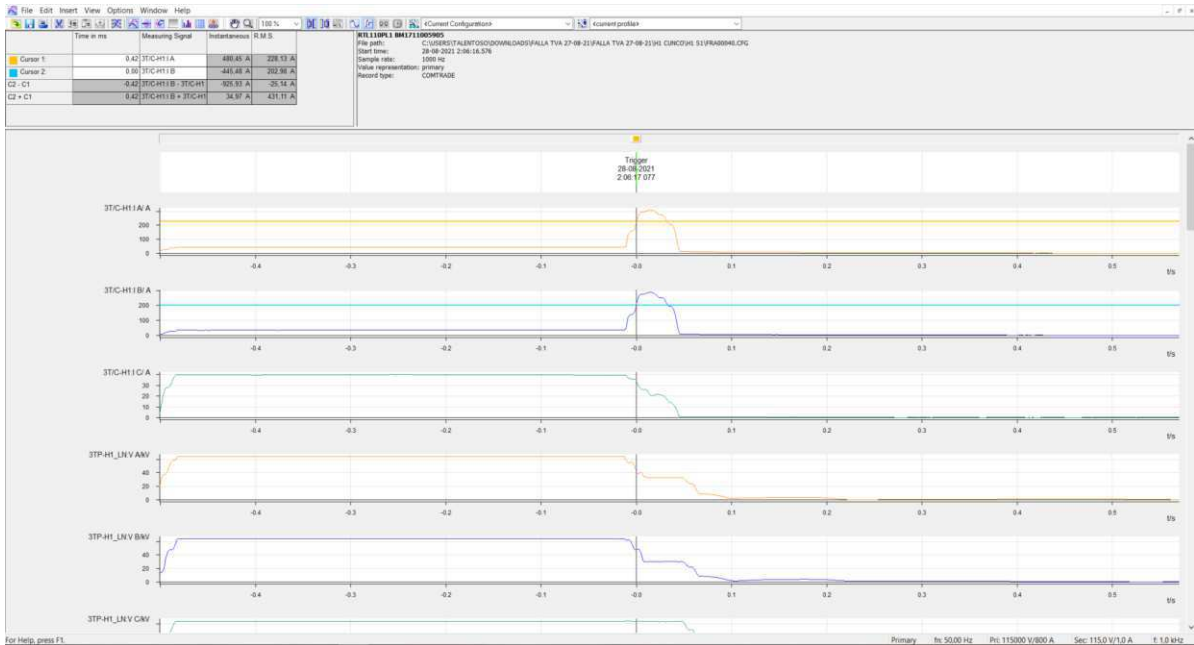
**Figura 4. Oscilografía paño H1 SE Cunco S1 valores RMS en primario.**

De lo anterior se observa en figura 4 que momentos antes de la falla la corriente RMS en la línea se encontraba en torno a los 42 A y al momento del disparo del trigger esta ya alcanzaba un valor RMS de 216.91 A en la fase A y 214.23 A en la fase B. Por otra parte, en figura 5 se observa que el arranque se produce en fase A y B en primera instancia, y la figura 6 se observa indicación general de operar por función 87L, lo cual concuerda con los registros de eventos y alarmas de la figura 2.
