Estudio para análisis de falla EAF 247/2021

"Falla en línea 66 kV Los Ángeles – PE Buenos Aires"

Fecha de Emisión: 20-09-2021

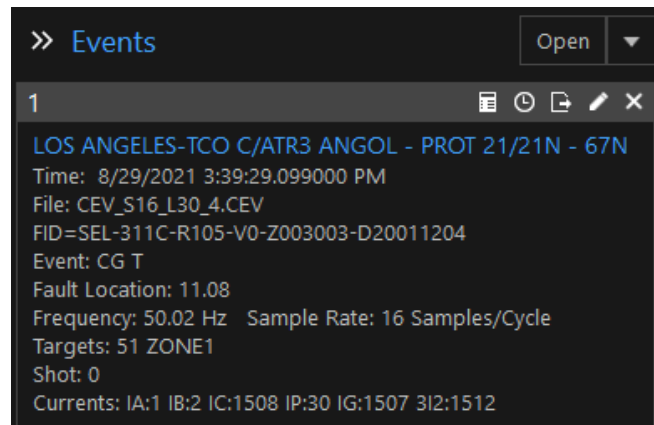
Registro del evento para la apertura del interruptor

El registro del evento muestra una falla monofásica en la fase C de la línea 66 kV Los Ángeles – PE Buenos Aires, con componente residual. Además, muestra la operación de la función direccional de la protección de sobrecorriente temporizada de fase a tierra (67N).

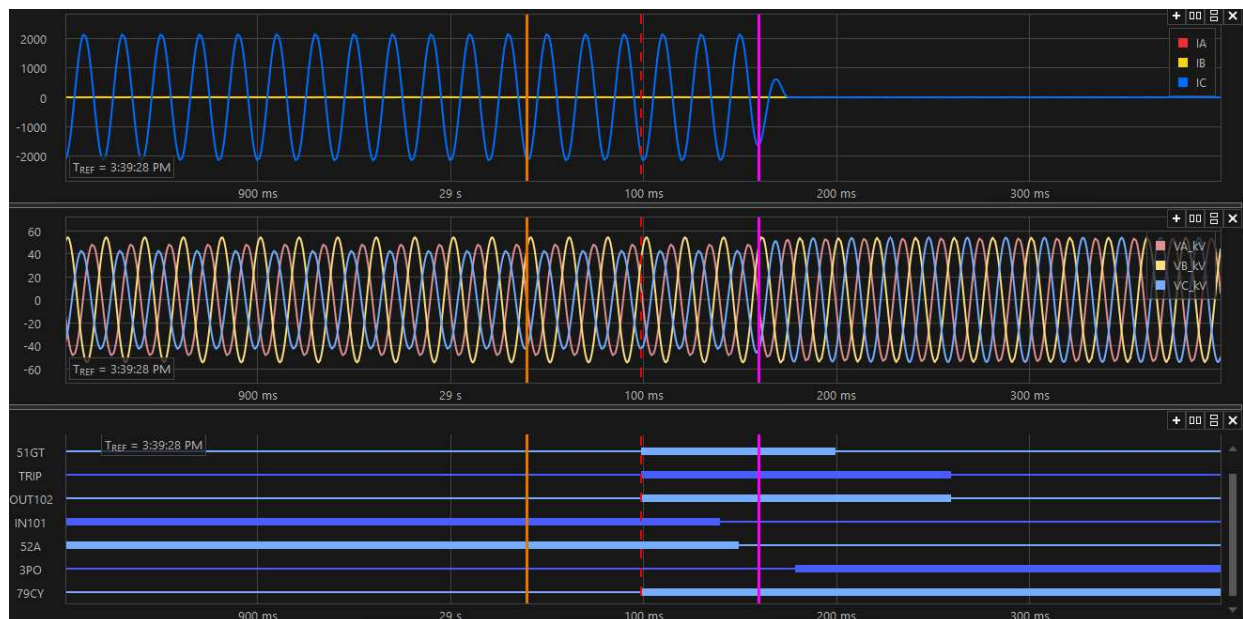
Registros oscilográficos y de canales digitales

De acuerdo con el registro oscilográfico de la figura anterior, se visualiza una sobrecorriente en la fase C con una amplitud máxima de aproximadamente 2000 A y una disminución de la tensión en esa misma fase.

En el registro de señales digitales se aprecia la operación de la función direccional de la protección de sobrecorriente temporizada residual y su correspondiente orden de trip sobre el interruptor 52B4 (51GT y TRIP). La apertura efectiva del interruptor se puede observar a través del cambio de estado

de las señales IN101 y 52A (de 1 a 0). Adicionalmente, se aprecia el inicio del ciclo de reconexión automática a través de la activación de la función 79CY.

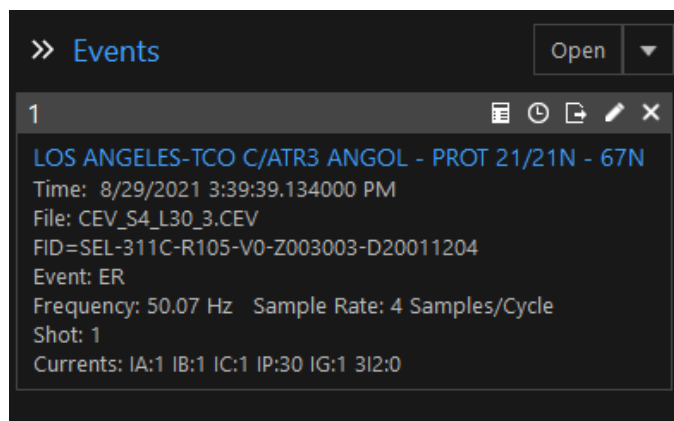
Registro del evento para la reconexión automática exitosa del interruptor

El registro del evento muestra la reconexión automática exitosa del interruptor 52B4 de S/E Los Ángeles. Se observa que el tiempo de reconexión automática es de 10 [s], lo que concuerda con los ajustes de dicha función de protección.

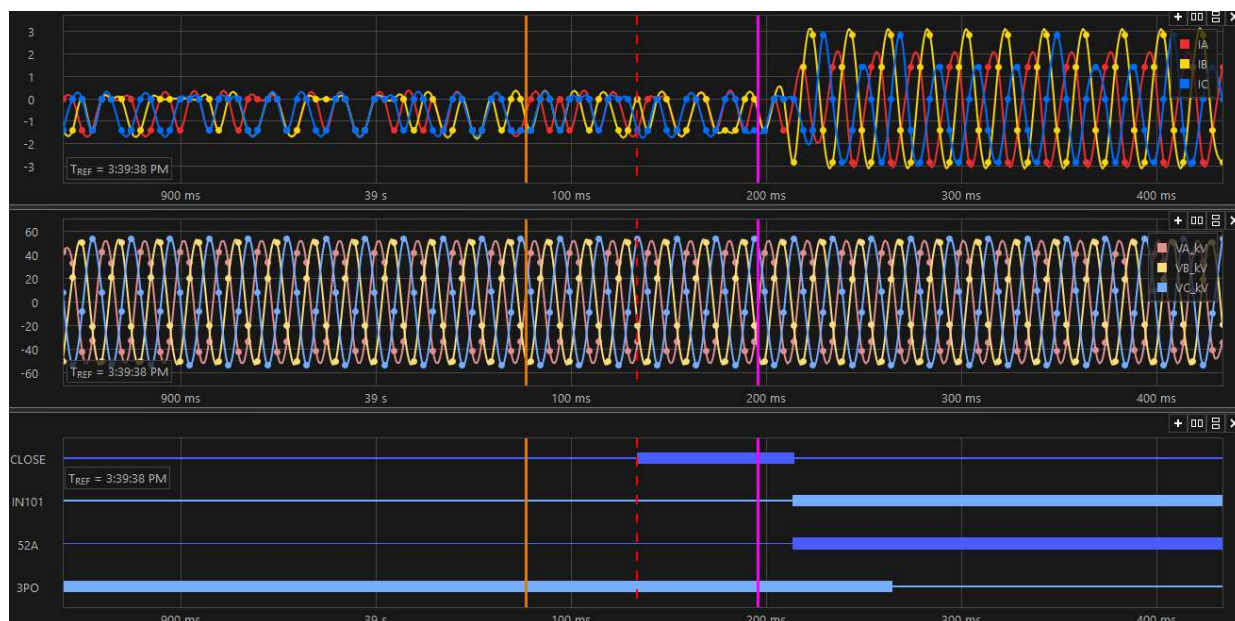
Registros oscilográficos y de canales digitales

En el registro oscilográfico se observa que al reconectar el interruptor el evento de falla (presencia de sobrecorriente residual) no permanece presente, por lo cual el ciclo de reconexión es exitoso.

En el registro de señales digitales se observa la orden de cierre sobre el interruptor (CLOSE) 52B4 de S/E Los Ángeles por parte del ciclo de reconexión automática y su posterior cierre efectivo, lo que se verifica a través del cambio de estado de las señales IN101 y 52A (de 1 a 0).

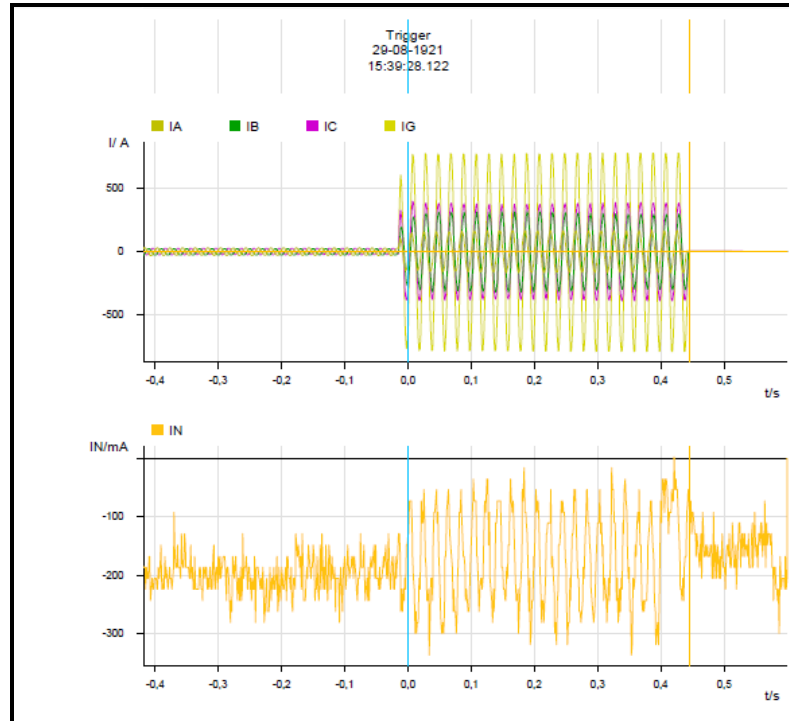
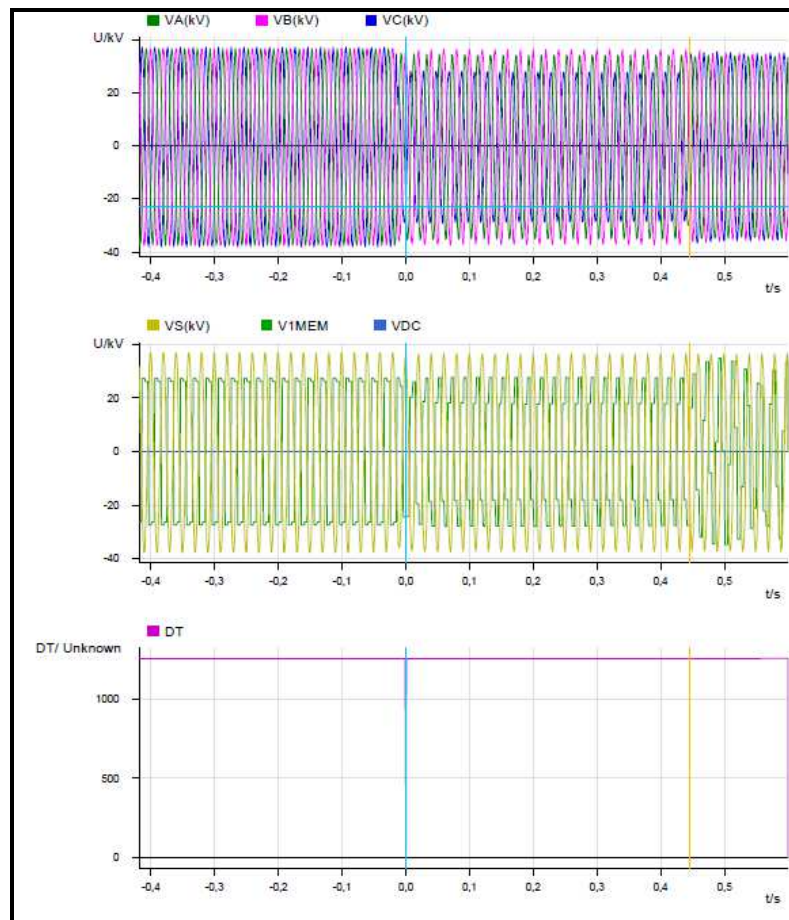
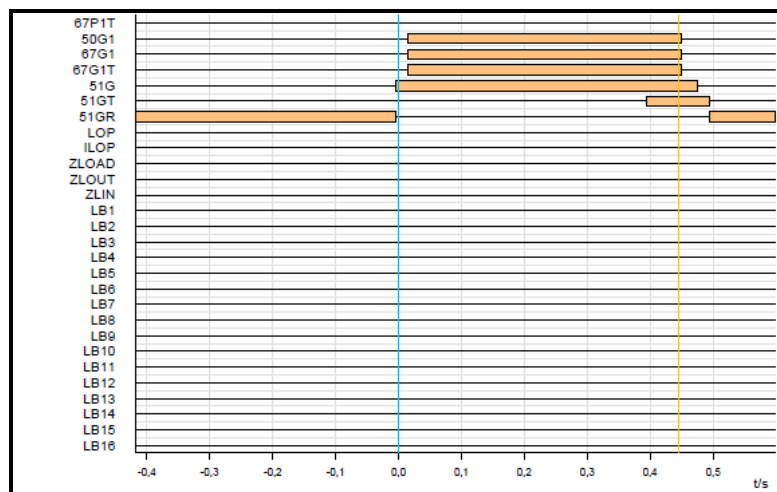
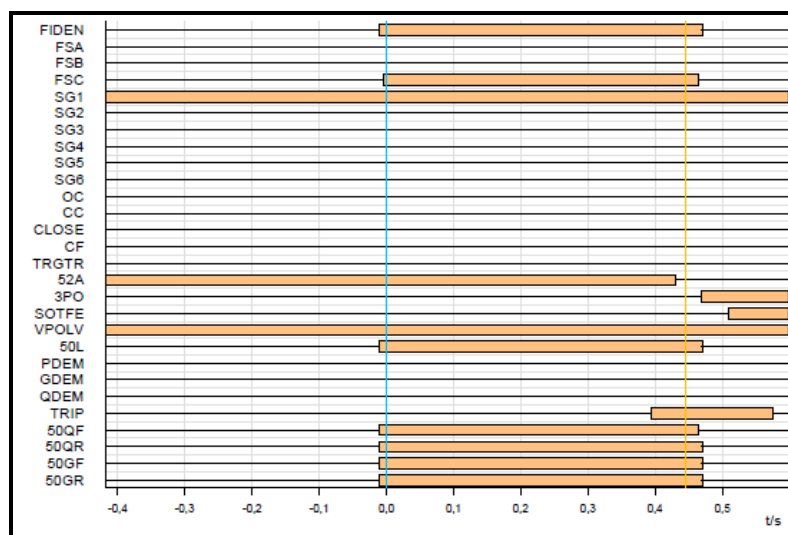
Registros oscilográficos y digitales del evento

De acuerdo con el registro oscilográfico de la figura anterior, se aprecia que las tres corrientes de fases (A, B y C) no tienen desfases de ángulo entre sí, por lo que las corrientes vistas por el paño B1 de S/E PE Buenos Aires responden al retorno por tierra del transformador de dicha subestación (YND11), siendo los transformadores de la S/E Negrete (Dyn1), observándose el despeje de la falla. De las señales analógicas de tensión, se observa una disminución tensión en la fase C, lo que corresponde a una falla en esta fase.

En el registro de canales digitales se aprecian el arranque y operación de la protección de sobrecorriente temporizada residual (51G) y su función direccional (67G1), siendo la protección de sobrecorriente temporizada residual la que opera y envía orden de trip sobre el interruptor 52B1 de S/E PE Buenos Aires (51GT), sin observarse la activación del ciclo de reconexión automática (señal 79CY).

De acuerdo con lo señalado por la empresa Enel Green Power S.A. en su Informe de Falla de 5 días, se produjo la reconexión automática no exitosa del interruptor 52B1 de S/E Los Buenos Aires, lo anterior debido a que al momento de realizar la reconexión no se cumplió la condición lógica requerida (Línea Viva – Barra Muerta), presumiblemente por encontrarse la barra 66 kV de S/E Los Buenos Aires energizada desde la isla eléctrica, conformada por la generación que estaba conectada a esta isla, correspondiente a la generación PMGD en servicio en la zona: Bureo (1.43 MW), Munilque 1 (0.42 MW), Munilque 2 (0.42 MW) y El Nogal (0.57 MW), conectadas al alimentador 52E3 Mulchén de S/E Negrete. Se solicitará aclaración al respecto, debido a que, según el ECAP aprobado en su oportunidad, la reconexión solo esta implementada ante la actuación de la función de distancia.

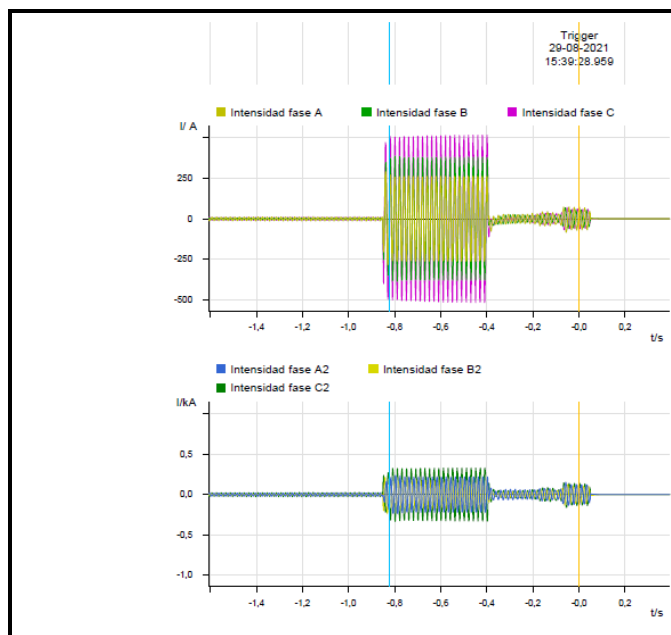
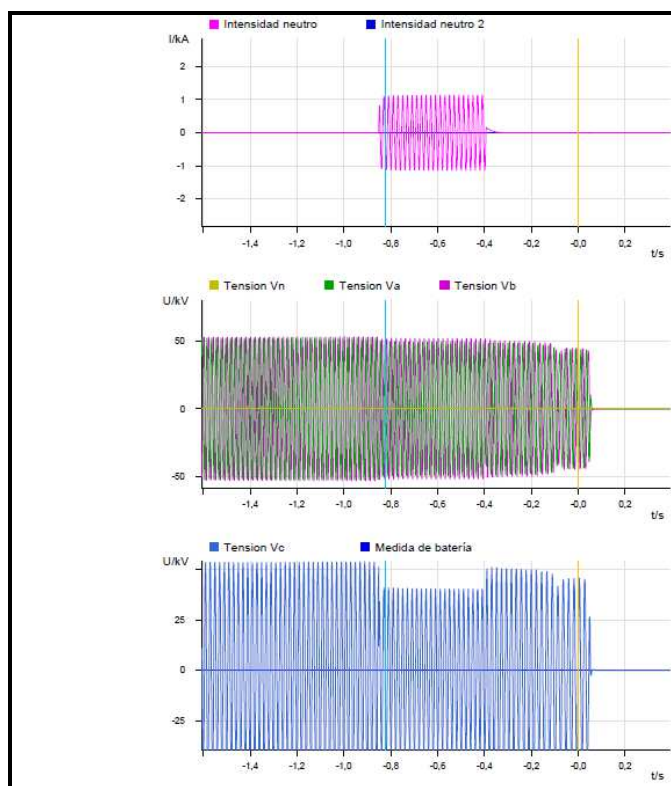
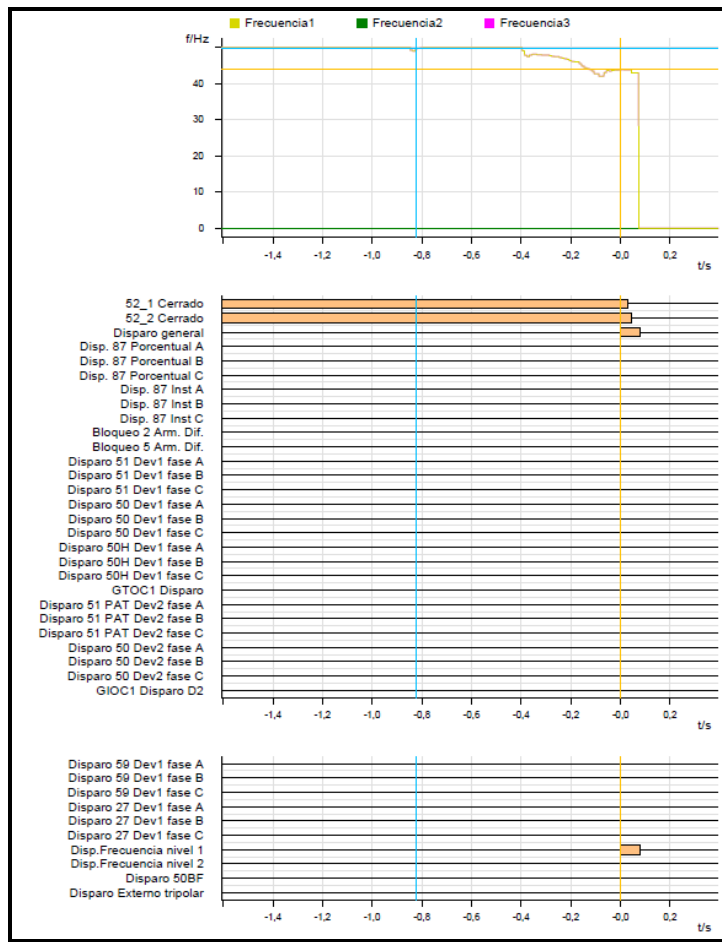
De los registros anteriores, se observa la falla a través de la presencia de corriente residual, por otro lado, se observa la caída pronunciada de la frecuencia de la zona, lo que es consistente con la apertura del interruptor 52B1 de la S/E PE Buenos Aires, quedando esta subestación sin suministro de energía.

En el registro de las señales analógicas se observa la activación y disparo de la protección de subfrecuencia 81U.

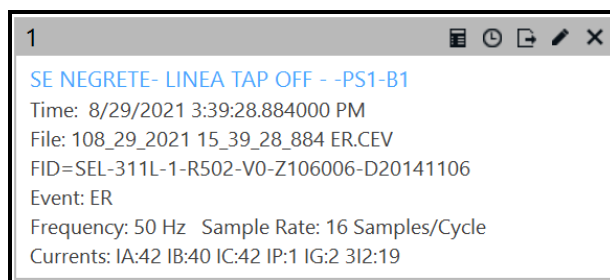
El registro del evento no muestra la operación de alguna función de protección del sistema N°1 asociado al paño B1 de S/E Negrete.

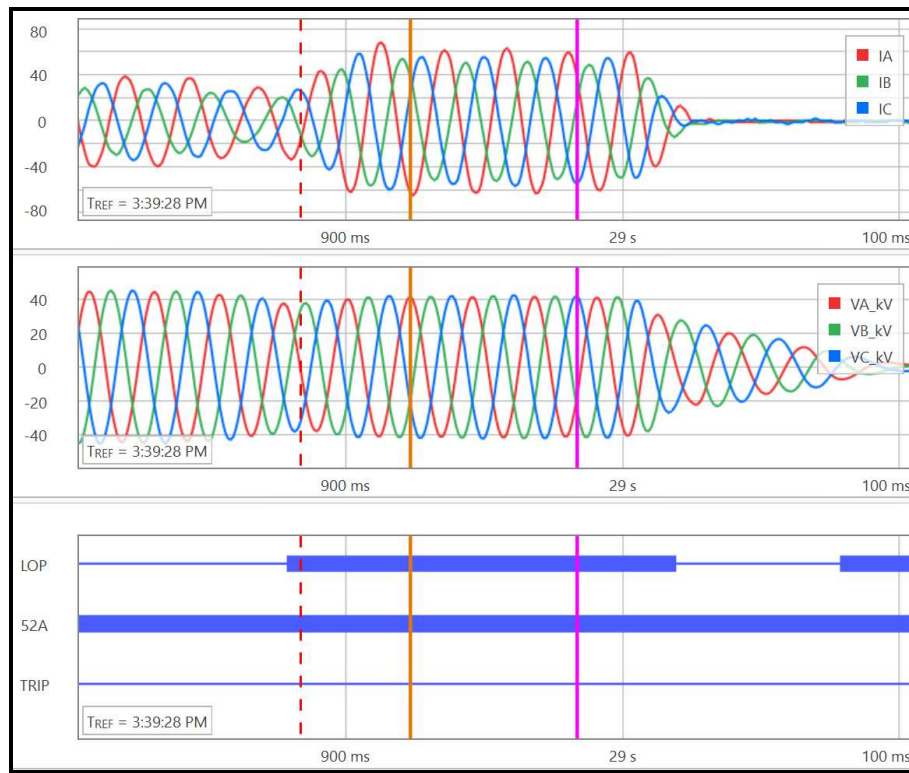
El registro oscilográfico muestra la presencia de la falla detectada en la línea de 66 kV Los Ángeles – PE Buenos Aires, registrando oscilaciones de corrientes y caída de tensión de las tres fases.

El registro de señales digitales muestra la detección de la pérdida de potenciales (LOP) por parte del sistema de protecciones asociado al paño B1 de S/E Negrete, provocado por la desenergización del tramo de 66 kV PE Buenos Aires – Nahuelbuta, sin registrar la operación de alguna función de protección y tampoco mostrar la apertura del interruptor 52B1.

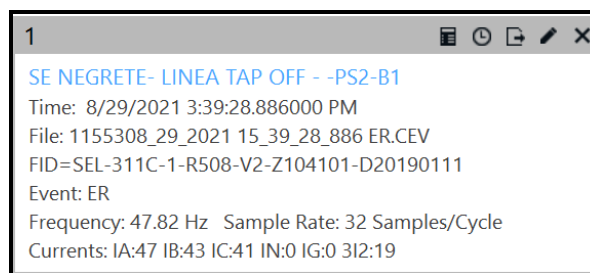
El registro del evento no muestra la operación de alguna función de protección del sistema N°2 asociado al paño B1 de S/E Negrete.

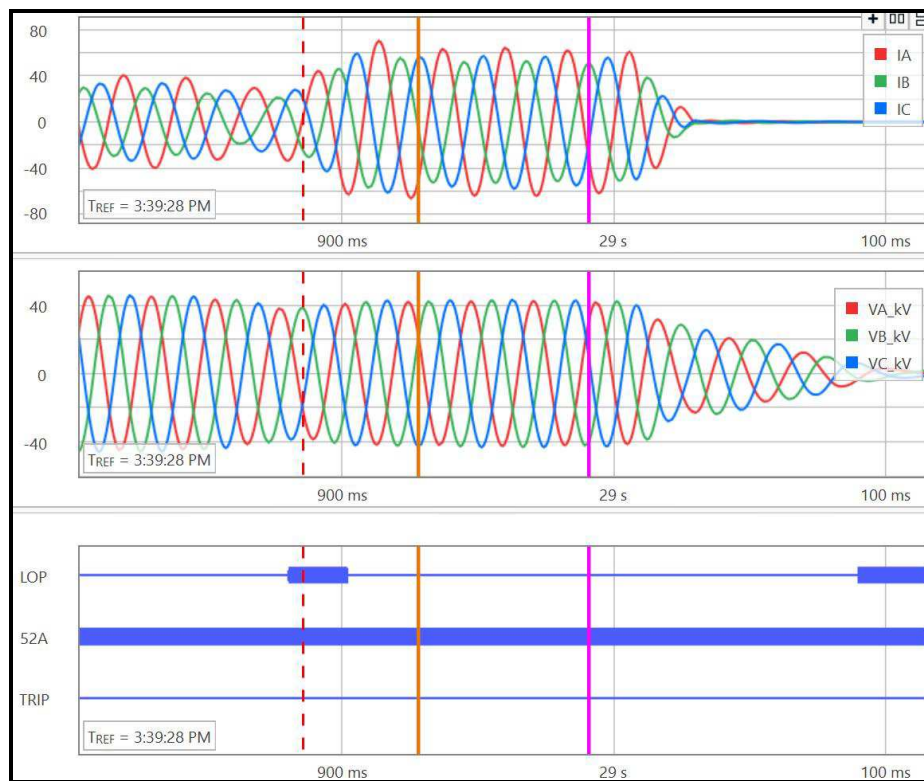
El registro oscilográfico muestra la presencia de la falla detectada en la línea de 66 kV Los Ángeles – PE Buenos Aires, registrando oscilaciones de corrientes y caída de tensión de las tres fases.

El registro de señales digitales muestra la detección de la pérdida de potenciales (LOP) por parte del sistema de protecciones asociado al paño B1 de S/E Negrete, provocado por la desenergización del tramo de 66 kV PE Buenos Aires – Nahuelbuta, sin registrar la operación de alguna función de protección y tampoco mostrar la apertura del interruptor 52B1.

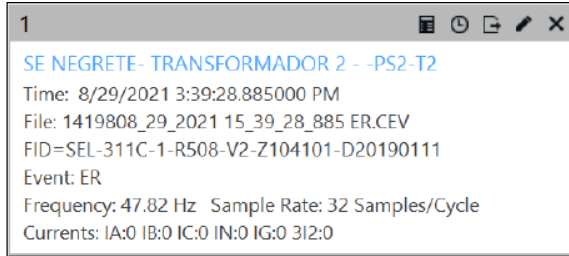
El registro del evento no muestra la operación de alguna función de protección asociada al paño BT2 de S/E Negrete.

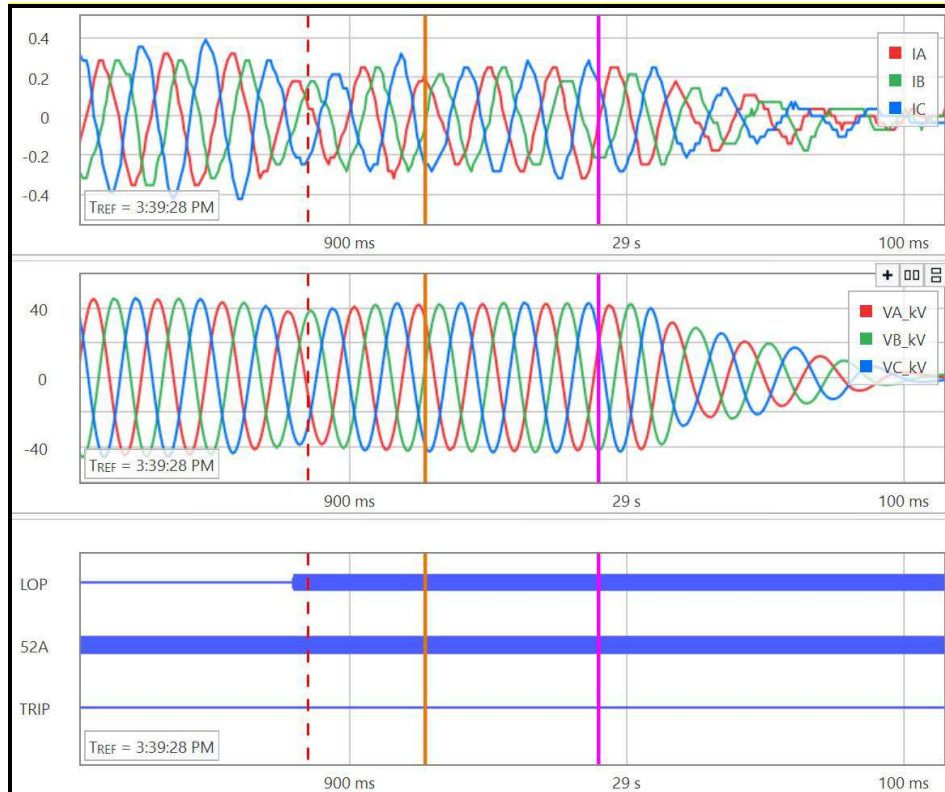
El registro oscilográfico muestra la presencia de la falla detectada en la línea de 66 kV Los Ángeles – PE Buenos Aires, registrando oscilaciones de corrientes (con distorsión de la señal) y caída de tensión de las tres fases.

El registro de señales digitales muestra la detección de la pérdida de potenciales (LOP) por parte del sistema de protecciones asociado al paño BT2 de S/E Negrete, provocado por la desenergización del tramo de 66 kV PE Buenos Aires – Nahuelbuta, sin registrar la operación de alguna función de protección y tampoco mostrar la apertura del interruptor 52BT2.

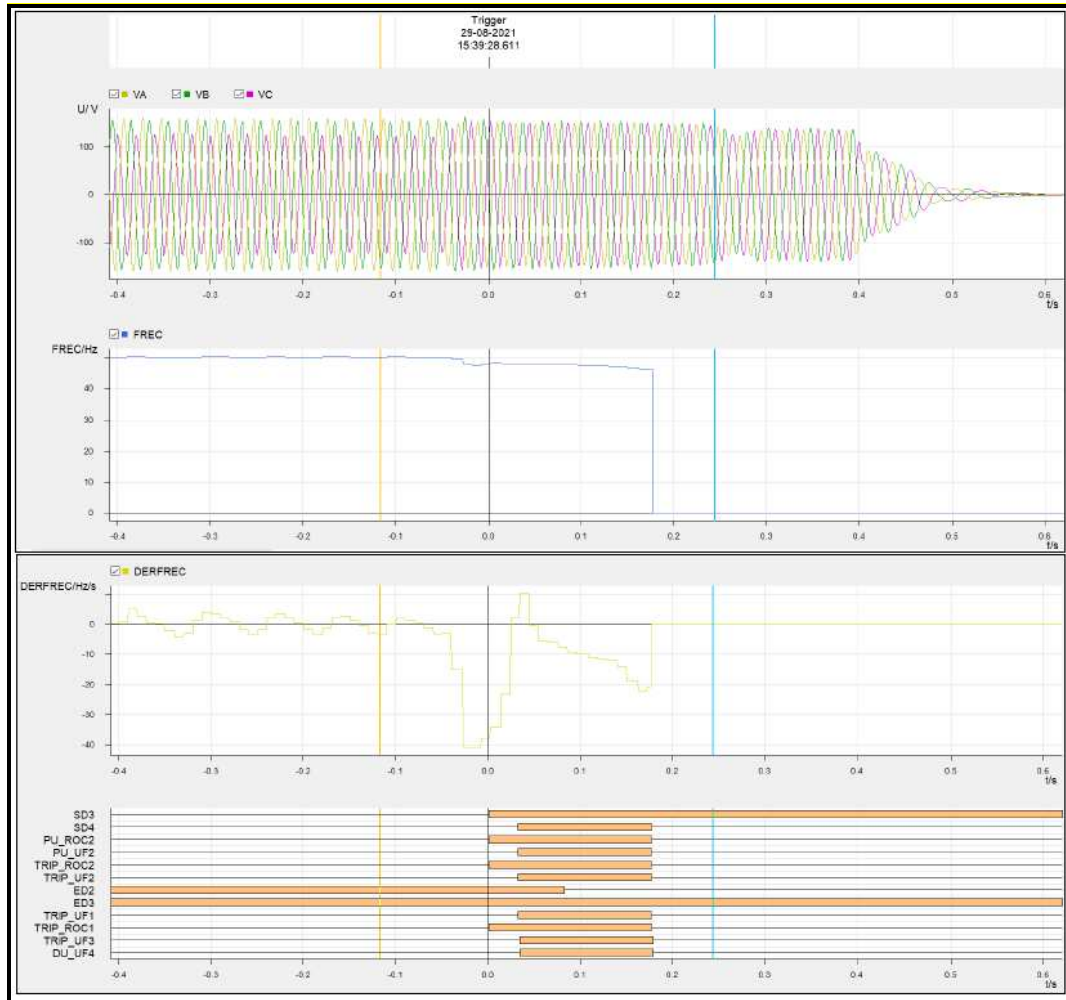
Registros oscilográficos y de canales digitales

En el registro oscilográfico se puede observar un descenso sostenido de la frecuencia, alcanzando valores inferiores a 48.7 Hz, con lo que se superan los umbrales del escalón 3 y escalón 4 del EDAC-BF.

Del registro de canales digitales se observa la activación del escalón 3 (TRIP_ROC2_EDAC), debido a la superación del umbral de frecuencia y velocidad de caída de la frecuencia (48.8 [Hz] y -0.6 [Hz/s]), el cual envía orden de desenganche sobre el alimentador 52E2 (señal SD3), sin registrarse la apertura de dicho interruptor. Por otro lado, se observa la activación del escalón 4 asociado al EDAC-BF de S/E Negrete (TRIP_UF1_EDAC), el escalón 4 se activa por superación del umbral ajustado en dicho escalón (48.7 [Hz]), el cual envía orden de desenganche sobre el alimentador 52E1 (señal SD4), confirmando su respectiva apertura efectiva a través de la señal ED2.

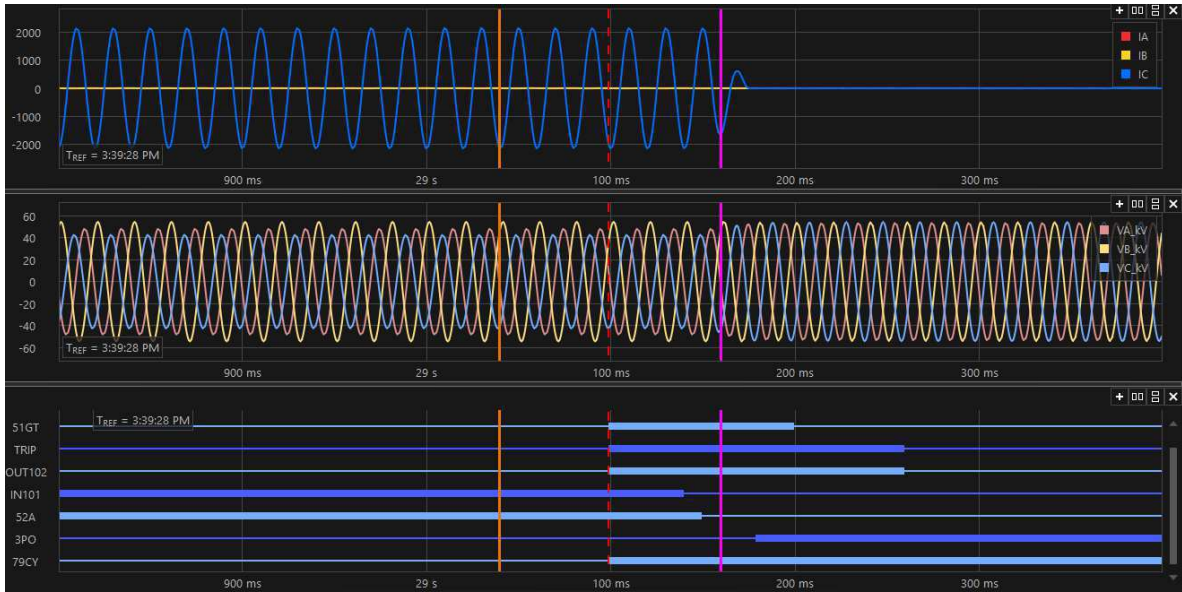
Evento N° 1.- Oscilografía variables analógicas y digitales, 52B4 S/E Los Ángeles.

Del registro oscilográfico de la figura anterior se aprecia la operación de la protección SEL-311C, por medio de su función de sobrecorriente residual (51GT) producto de falla monofásica, fase C, dando orden de trip instantáneo al interruptor 52B4 de S/E Los Angeles, el cual confirma su apertura a través de las variables 3PO=1, IN101=0 y 52A=0. Además, se inicia el ciclo de reconexión automática a través de la variable 79CY=1.

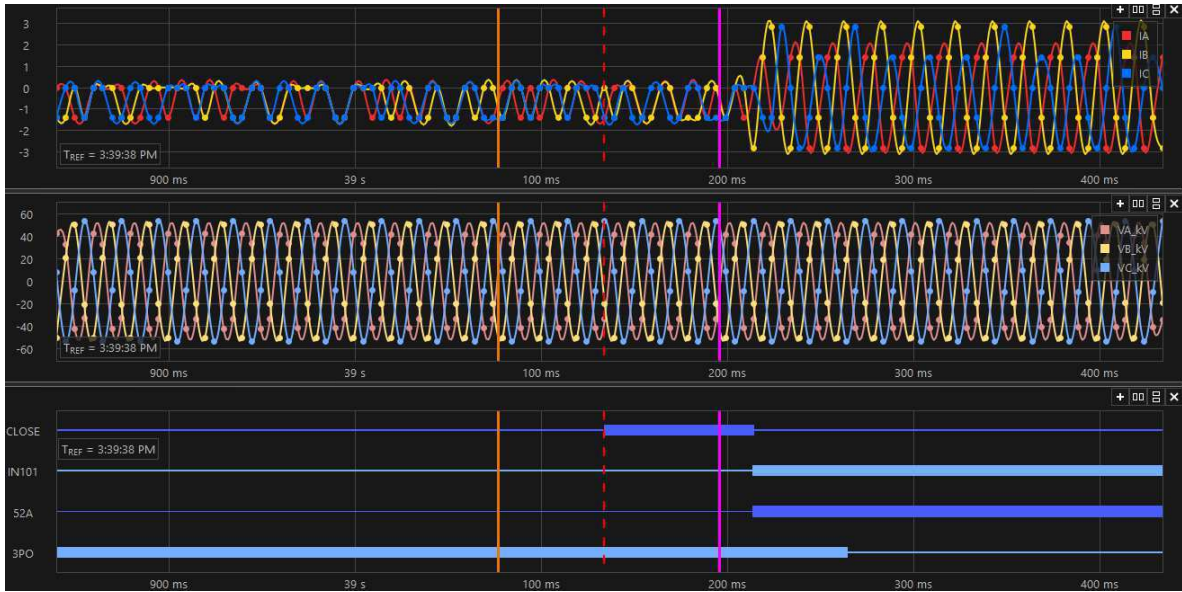
Evento N°2.- Oscilografía variables analógicas y digitales, 52B4 S/E Los Ángeles.

Como se aprecia en el registro oscilográfico, luego de la reconexión automática se observa que el evento no permanece presente, declarando el cierre del interruptor 52B4 de S/E Los Angeles a través de las variables 52A=1, 3PO=0 e IN101=1.

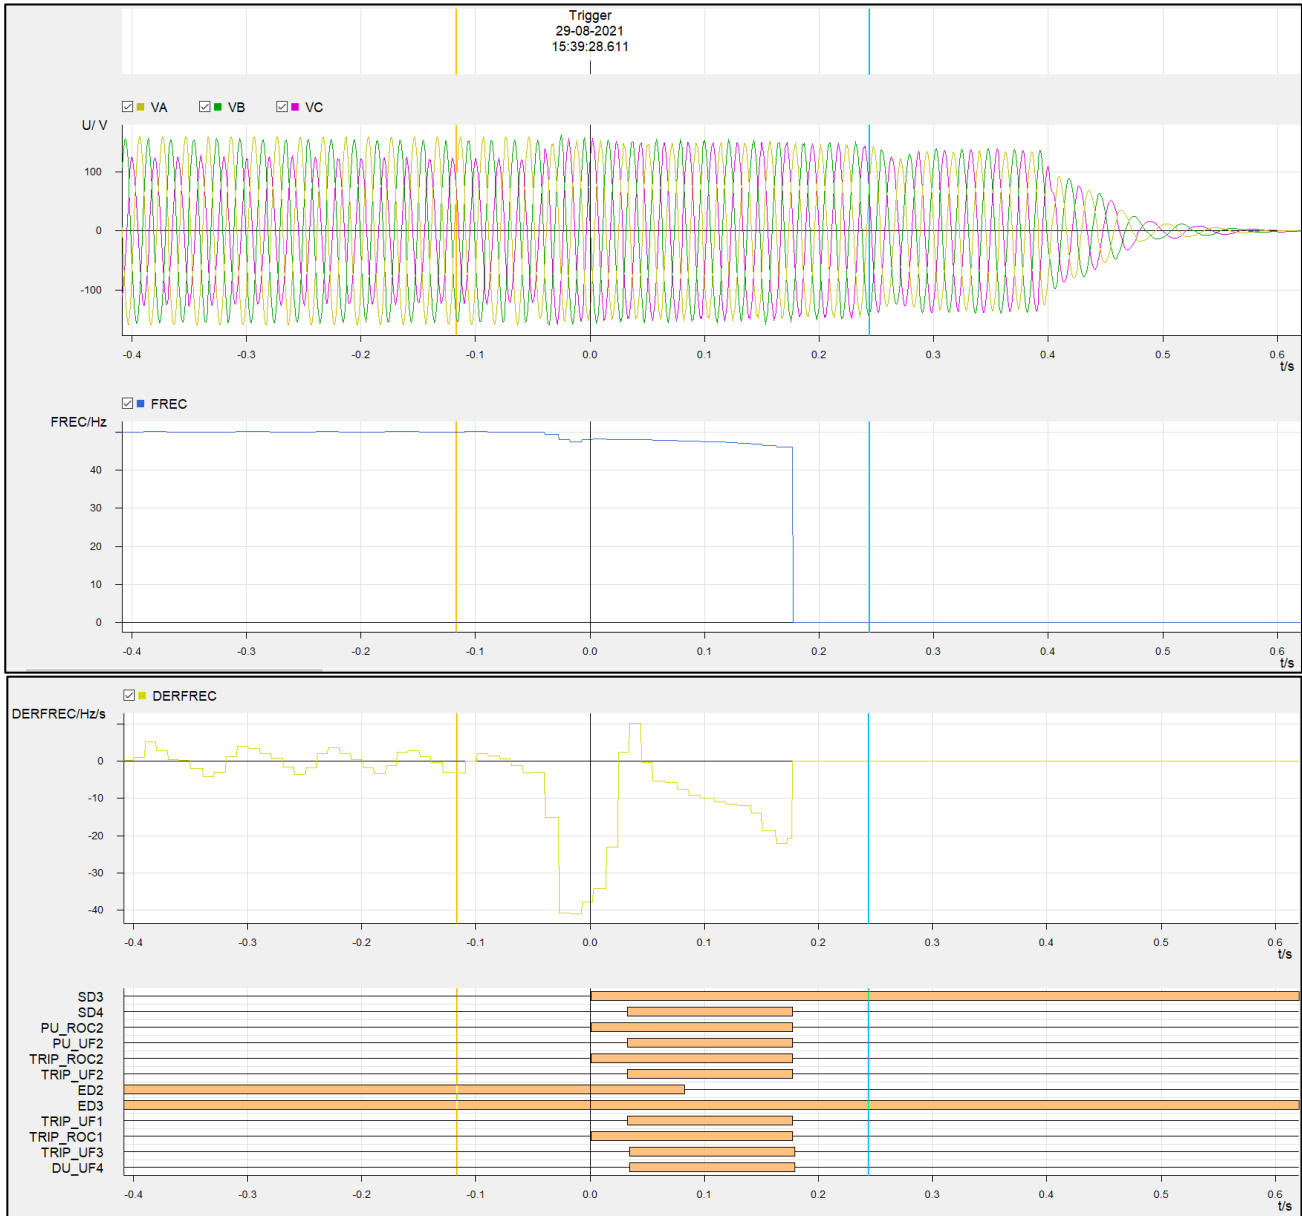
Comportamiento de Protección 81 (ZIV-8IRV).
Oscilografía N°1 – relé 81:

De acuerdo con Oscilografía N°1, en relé protección de frecuencia barra 23 kV SE Negrete (ZIV-8IRV), a partir de las 15:39:28,611 horas (UTC-0) de fecha domingo 29 de agosto de 2021, relé protección registra lo siguiente:

- Incursión y disparo de unidad derivada de frecuencia 2, TRIP_ROC2, EDAC escaló 3 y envío de orden de desenganche sobre interruptor de paño 52E2 a través de la activación de salida digital 3, SD3.
- 39 milisegundos después, relé mide 48.03 Hz, incursionando y disparando elemento subfrecuencia 1, TRIP_UF1, EDAC escalón 4, enviando orden de desenganche sobre interruptor de paño 52E1, a través de la activación de salida digital 4, SD4.
- 50 milisegundos después, relé registra apertura de interruptor de paño 52E1, a través de la desactivación de entrada digital 2, ED2.

- Apertura de interruptor 23 kV, 52E1 Renaico, SE Negrete, se debe a operación de elemento sub-frecuencia EDAC escalón 4, de protección de frecuencia barra 23 kV.
- De acuerdo con oscilografía N°1, elemento de sub-frecuencia EDAC escalón 3 opera correctamente.
- De acuerdo con oscilografía N°1, elemento de sub-frecuencia EDAC escalón 4 opera correctamente.
- Relé subfrecuencia EDAC ZIV 8IRV de SE Negrete opera correctamente.
