Estudio para análisis de falla EAF 252/2021

“Falla en línea 110 kV Arica – Pozo Almonte”

Fecha de Emisión: 23-09-2021

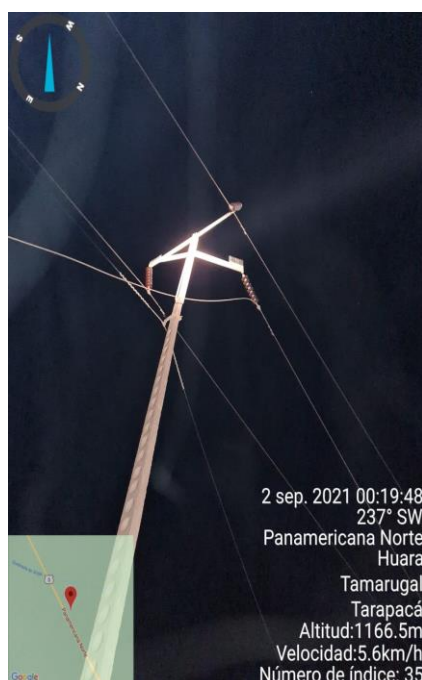
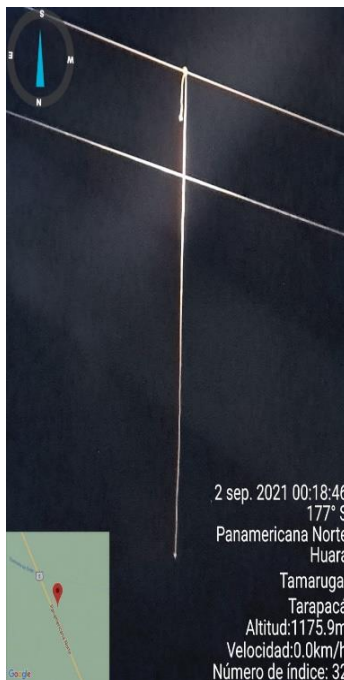
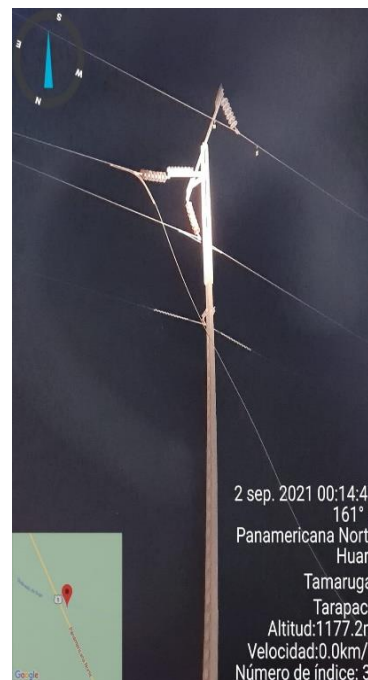
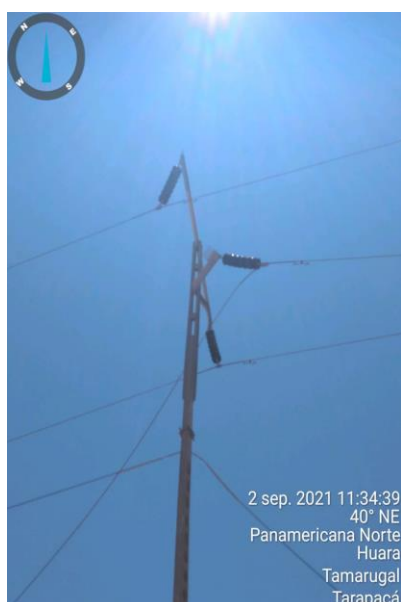
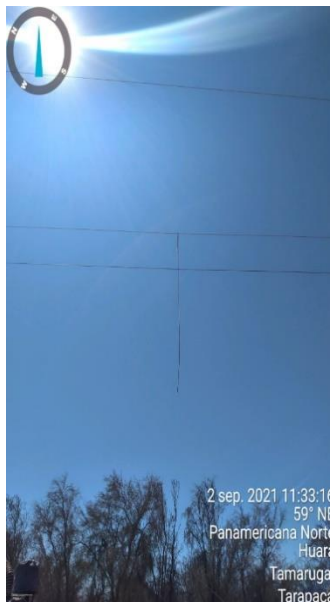
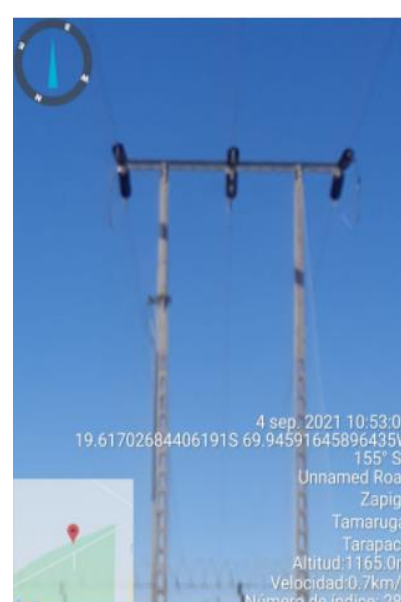
13. OTROS ANTECEDENTES

Conductor cortado entre las estructuras N° 530 y N° 531 (Debido a daño provocado por acciones de terceros, presumiblemente para robar conductor).

Se toma conocimiento de alarmas y se interrogan protecciones, las cuales arrojan el tipo de falla ocurrida, por los antecedentes ocurridos en la zona, se envía a personal a realizar recorrido desde S/E Pozo Almonte hasta TO Balcón, en el cual se observan crucetas dobladas y conductor a piso y además de una cuerda amarrada al conductor suspendido.

Registro Fotográfico con Fecha, hora y Coordenada UTM del punto de Falla. (Incluido en Pto N°13 de este informe, Otros Antecedentes)
