Estudio para análisis de falla EAF 260/2021

“Apertura intempestiva del interruptor 52JL de S/E Minera Teck CDA”

Fecha de Emisión: 01-10-2021

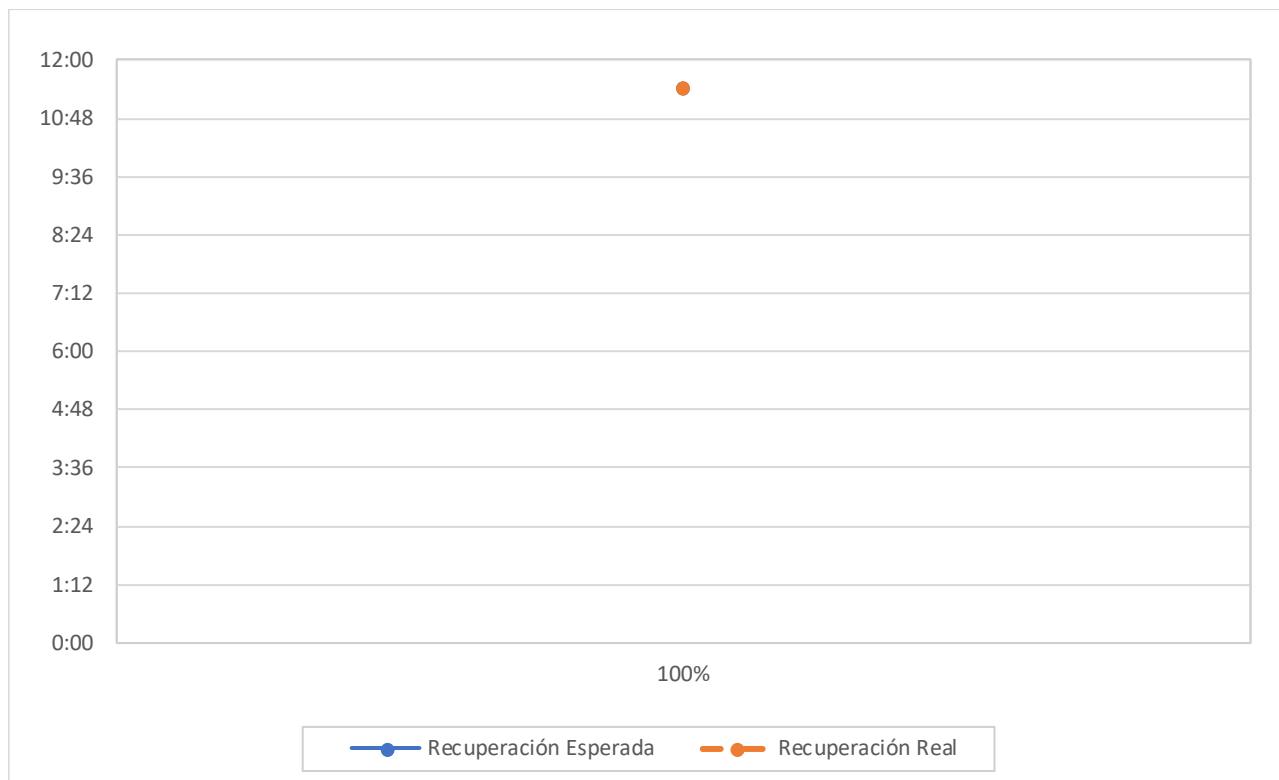
- Curva de recuperación esperada v/s recuperación real.

No se aprecian diferencias entre los horarios de recuperación esperada y recuperación real de los consumos afectados.
