Estudio para análisis de falla EAF 267/2021

"Falla en la línea 66 kV Victoria - Traiguén"

Fecha de Emisión: 04-10-2021

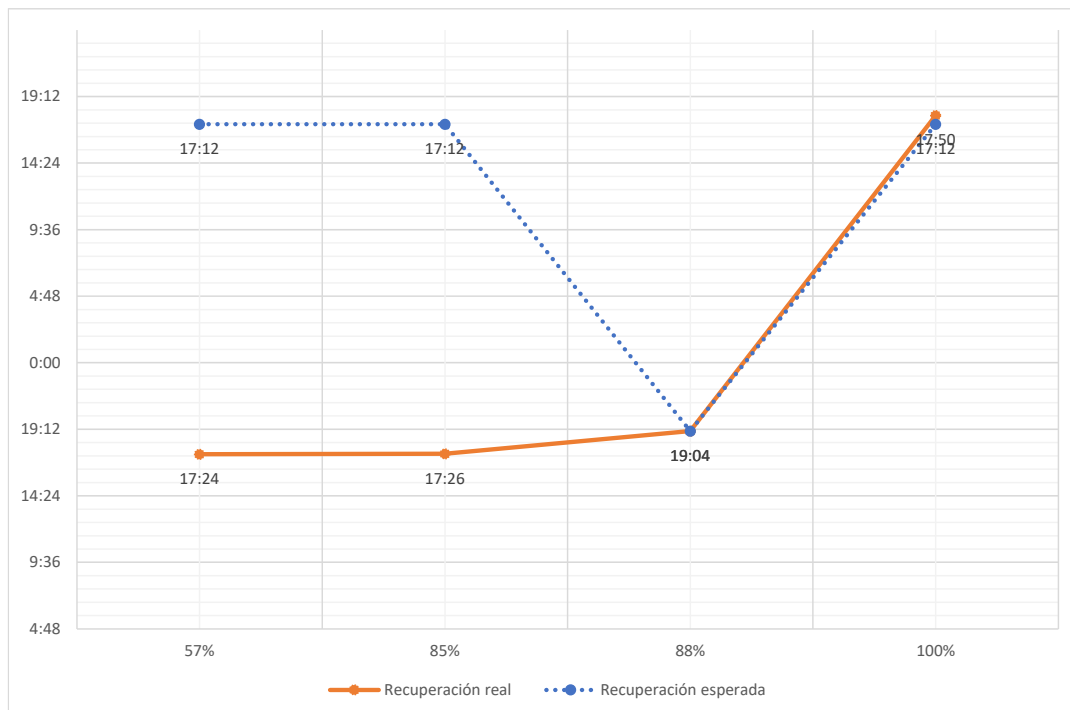
De la gráfica presentada se aprecia que los consumos de los alimentadores Urrutia y Galvarino de S/E Traiguén se recuperaron en un tiempo menor o igual a lo esperado, debido a maniobras por redes de media tensión, mientras que el consumo del alimentador Chufquén de S/E Traiguén se recuperó 12 minutos después de lo esperado.

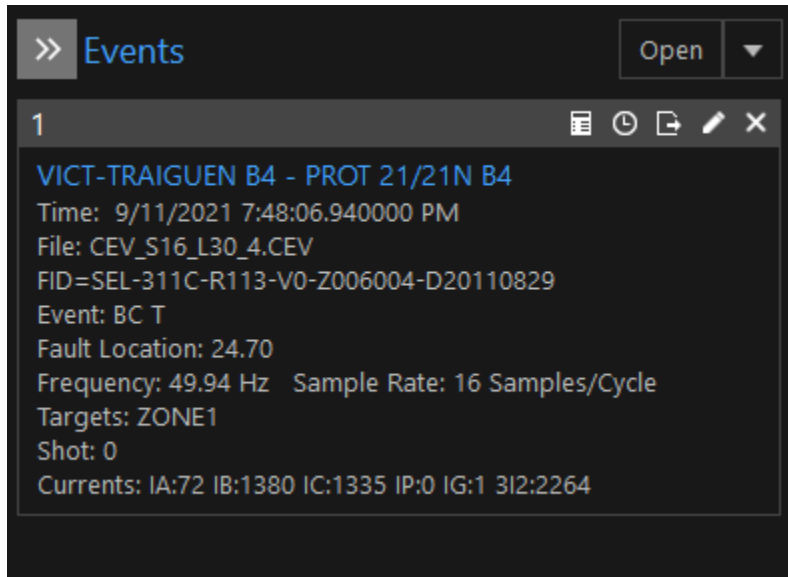
Del análisis realizado se aprecia la correcta operación de la protección de distancia del paño B4 de S/E Victoria por falla ocurrida en la LT66kV Victoria – Traiguén.

Evento N.º 1.- Protección operada y distancia a la falla, 52B4 S/E Victoria.

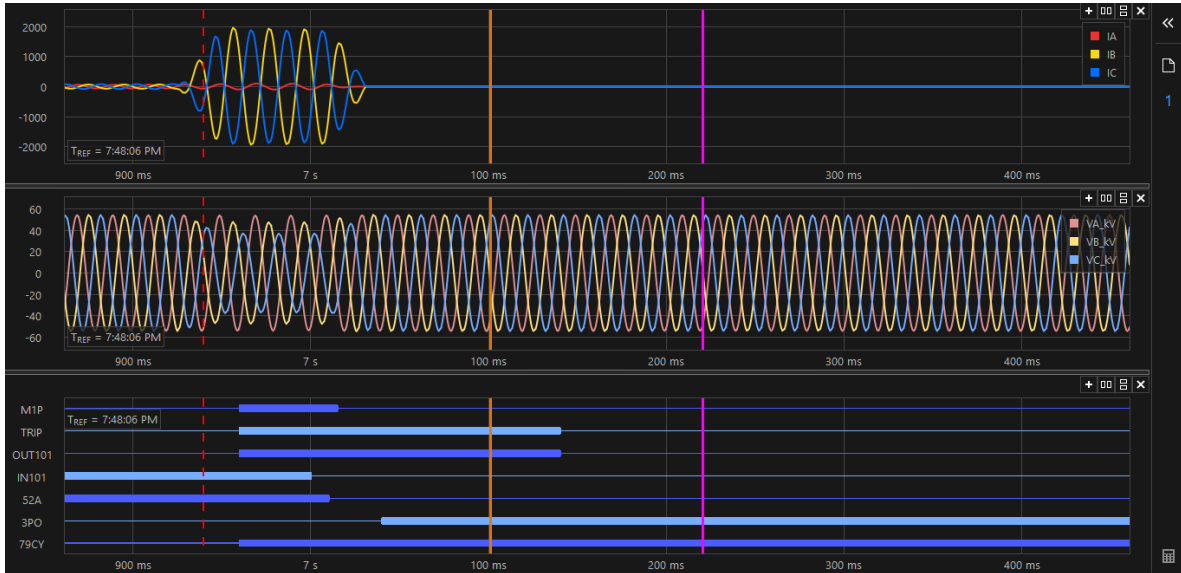
Evento N.º 1.- Oscilografía variables analógicas y digitales, 52B4 Victoria.

Del registro oscilográfico se aprecia la operación de la protección SEL-311C, por medio de su función de distancia de fase en zona 1 (M1P) producto de falla bifásica BC, dando orden de trip de forma instantánea al interruptor 52B4 de S/E Victoria, el cual confirma su apertura a través de las variables 3PO=1, IN101=0 y 52A=0. Además, se inicia el ciclo de reconexión automática a través de la variable 79CY=1.

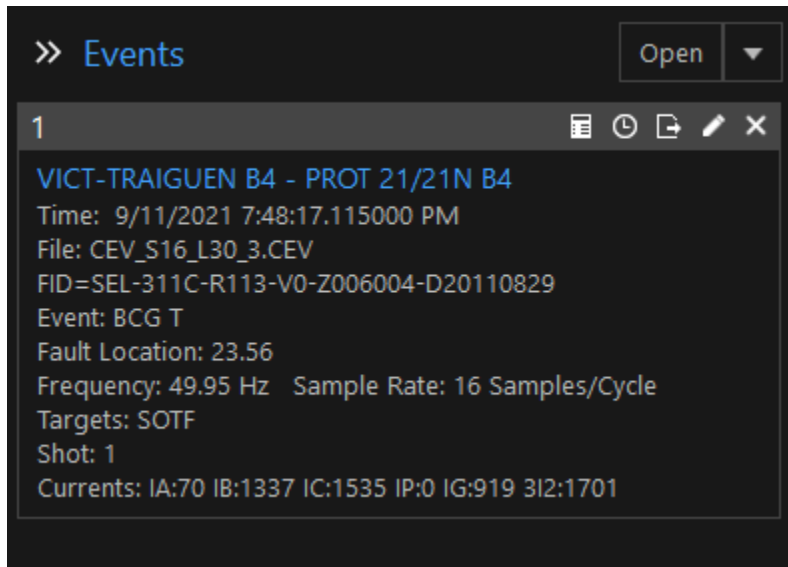
Evento N.º 2.- Protección operada y distancia a la falla, 52B4 S/E Victoria.

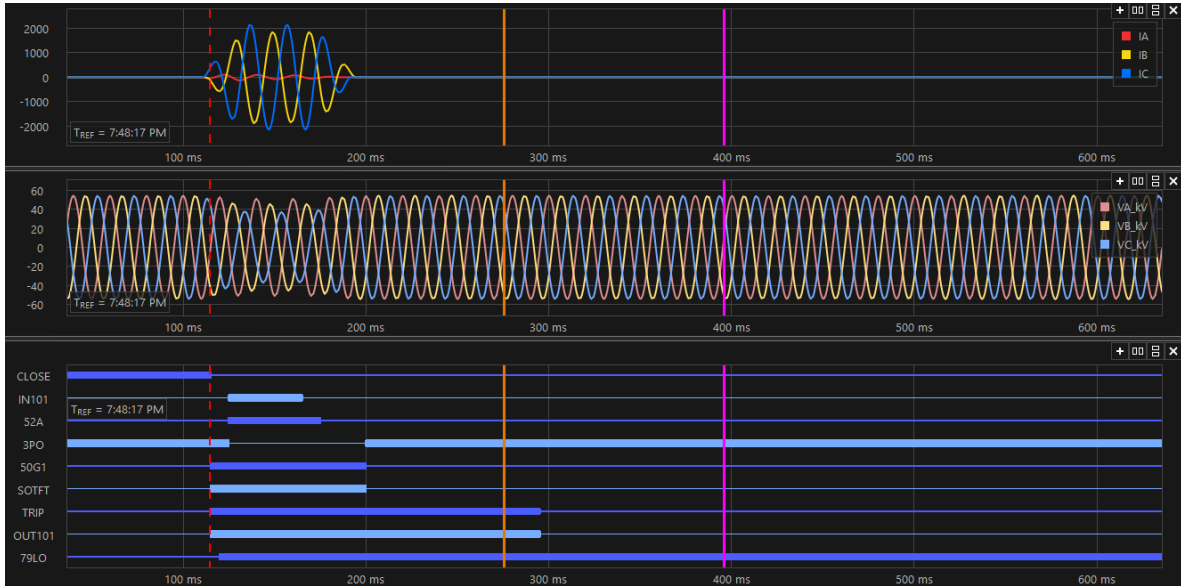
Evento N° 2.- Oscilografía variables analógicas y digitales, 52B4 Victoria.

Como se aprecia en el registro oscilográfico, luego de la reconexión automática, se observa que la falla permanece presente, por lo que se activa la operación de la función de cierre contra falla (SOTFT=1), dando orden de trip en forma instantánea al interruptor 52B4 de S/E Victoria, declarando la apertura del interruptor 52B4 de S/E Victoria a través de las variables 52A=0, 3PO=1 e IN101=0, Además se observa que la protección termina su ciclo de reconexión pasando a estado de “Lock Out” con la variable 79LO=1.

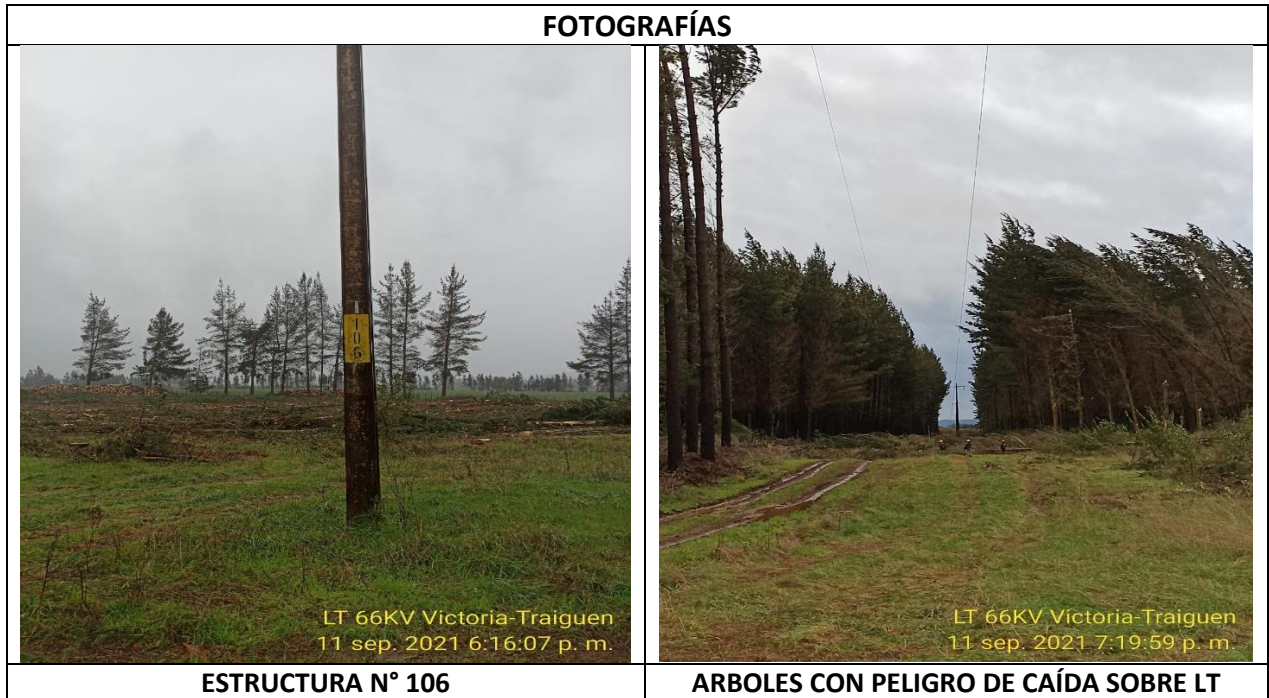
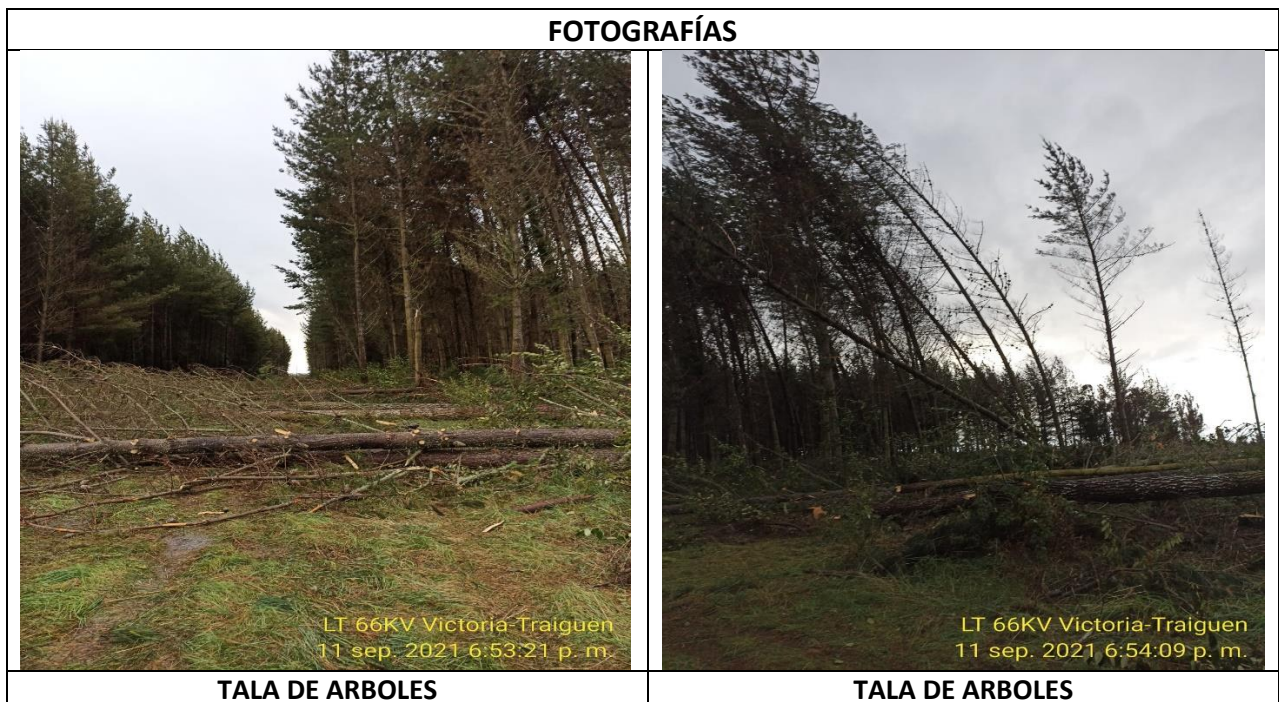
- Se realiza reunión Previa de Seguridad en el Trabajo
- Se procede a verificar Corte de conductores en fase Central y Fase Lateral, además de daños en extensión de Est 111, Est 105 y en Est 109 Line Post Desaplomados

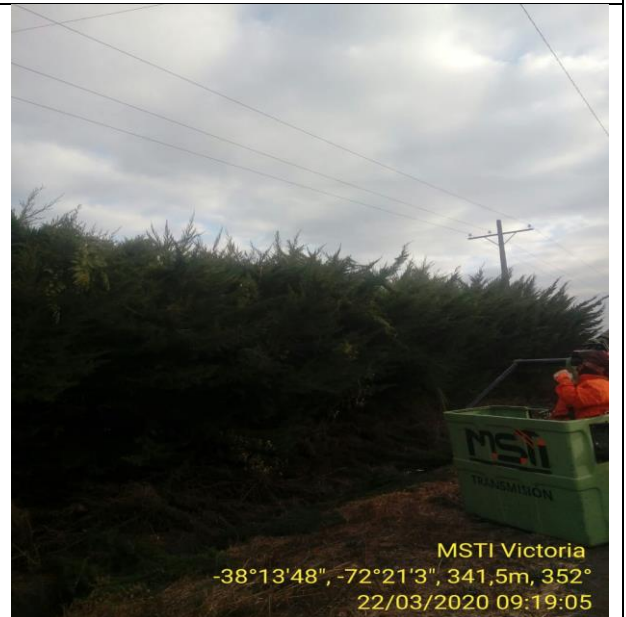
DESPUÉS-LADO CARRETERA 5 SUR DESPEJADO

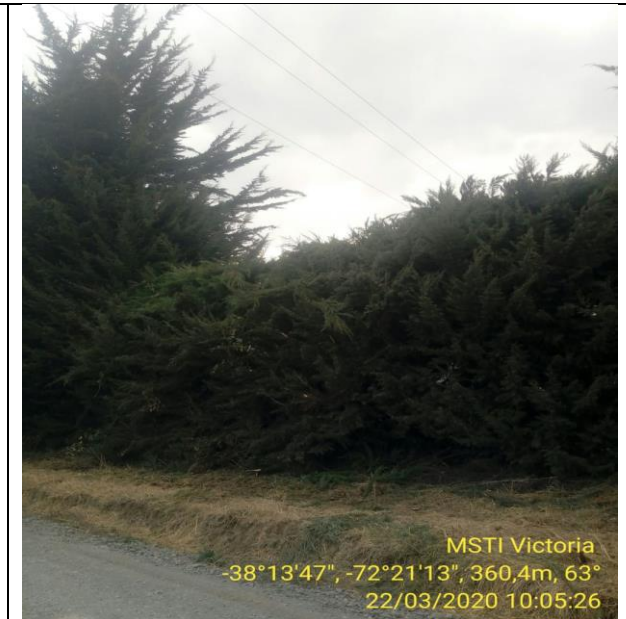
**DESPUÉS- RETIRADO PELIGRO PUNTAS
 CERCANAS A LT**
