Estudio para análisis de falla EAF 276/2021

“Pérdida de suministro en barra 23 kV de S/E Central Mampil”

Fecha de Emisión: 04-10-2021

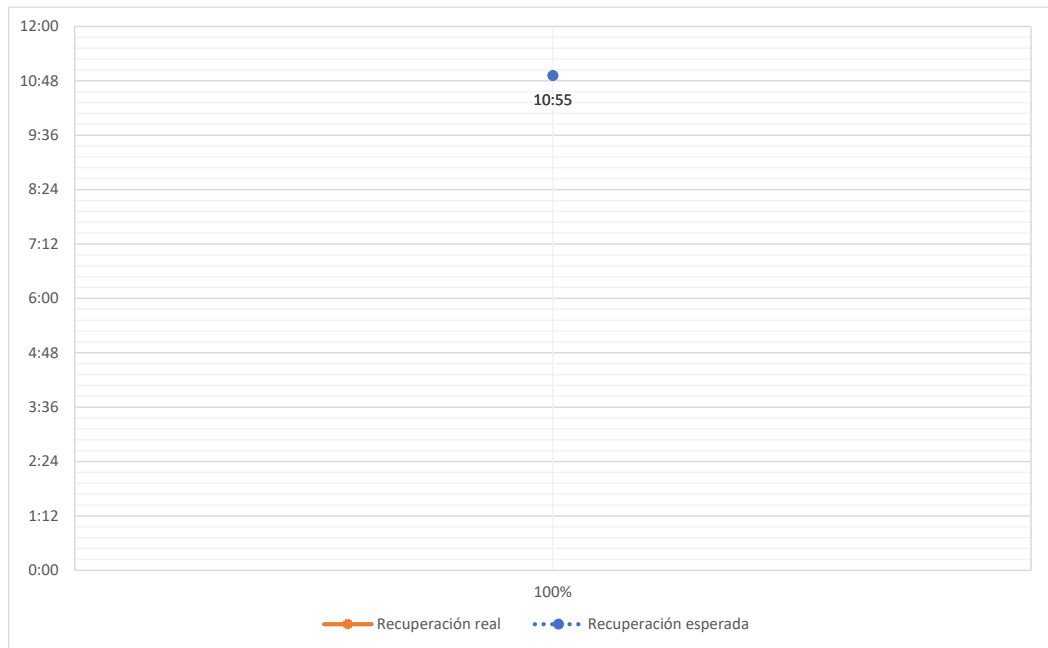
Curva de recuperación esperada v/s recuperación real.

No se aprecian diferencias entre el horario de recuperación real respecto del horario de disponibilidad de la barra primaria respectiva.

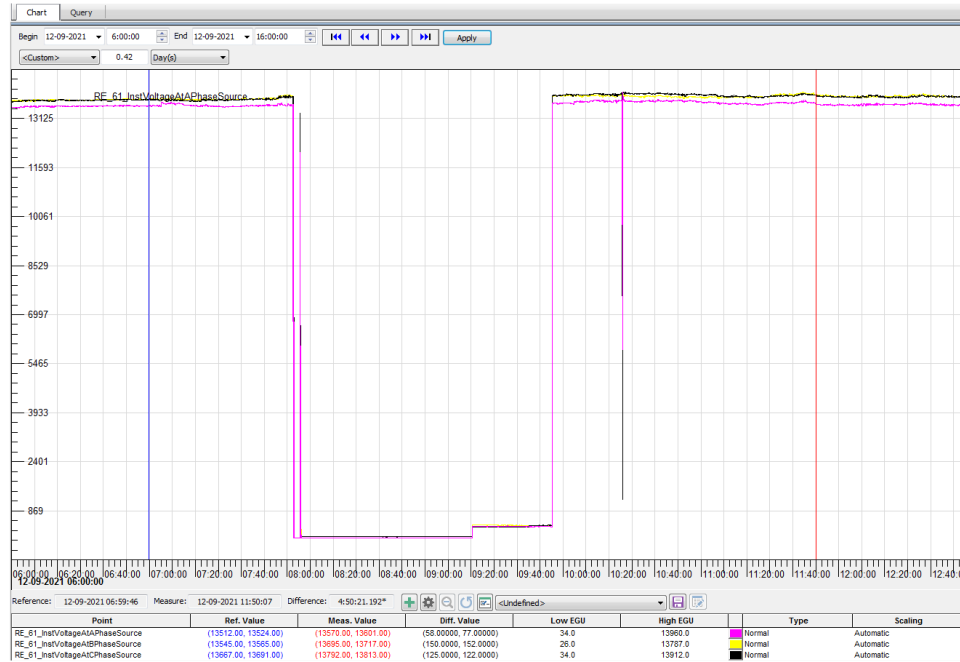
"Se evidencia pérdida de tensión desde la cabecera del reconectador principal de la distribuidora, Alimentador 52E1 Mampil, existe un desfase del horario ya que equipo se encuentra con hora antigua"

- Cronograma de trabajo, con fechas definidas, tendientes a regularizar la hora ajustada en el reconectador del paño E1 de S/E Central Mampil.

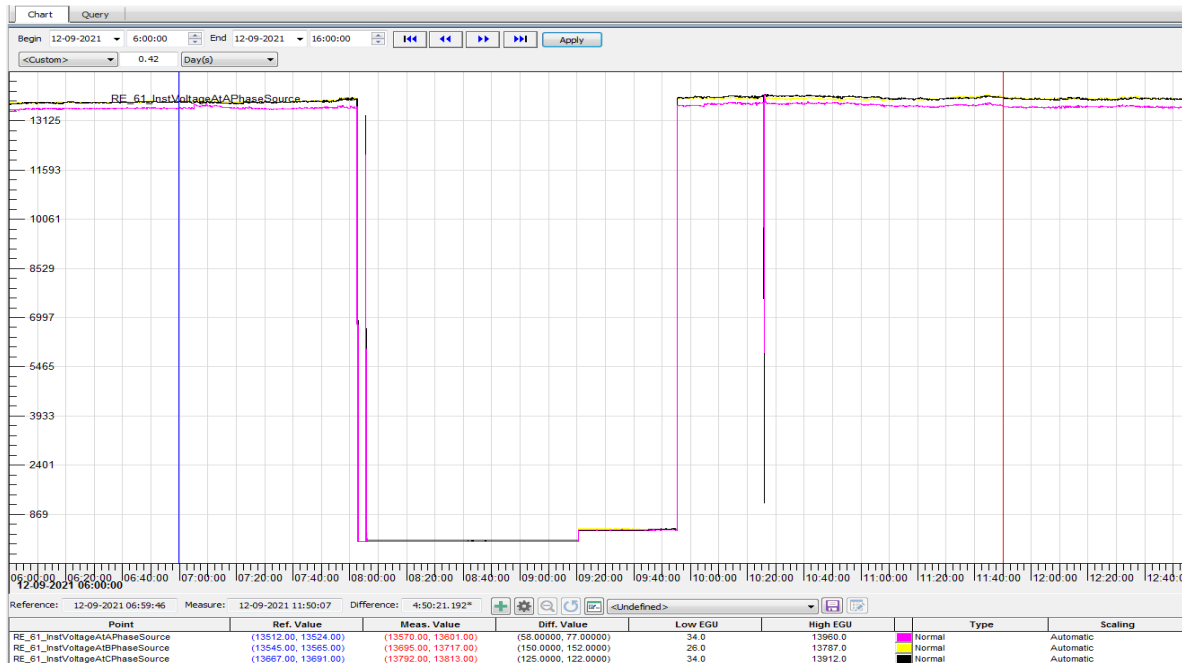
9. Análisis de la actuación de protecciones y control.

NOTA: Se evidencia pérdida de tensión desde la cabecera del reconectador principal de la distribuidora, Alimentador 52E1 Mampil, existe un desfase del horario ya que equipo se encuentra con ***hora antigua***.
