Estudio para análisis de falla EAF 280/2021

“Apertura intempestiva del interruptor 52CT de S/E Curacautín”

Fecha de Emisión: 07-10-2021

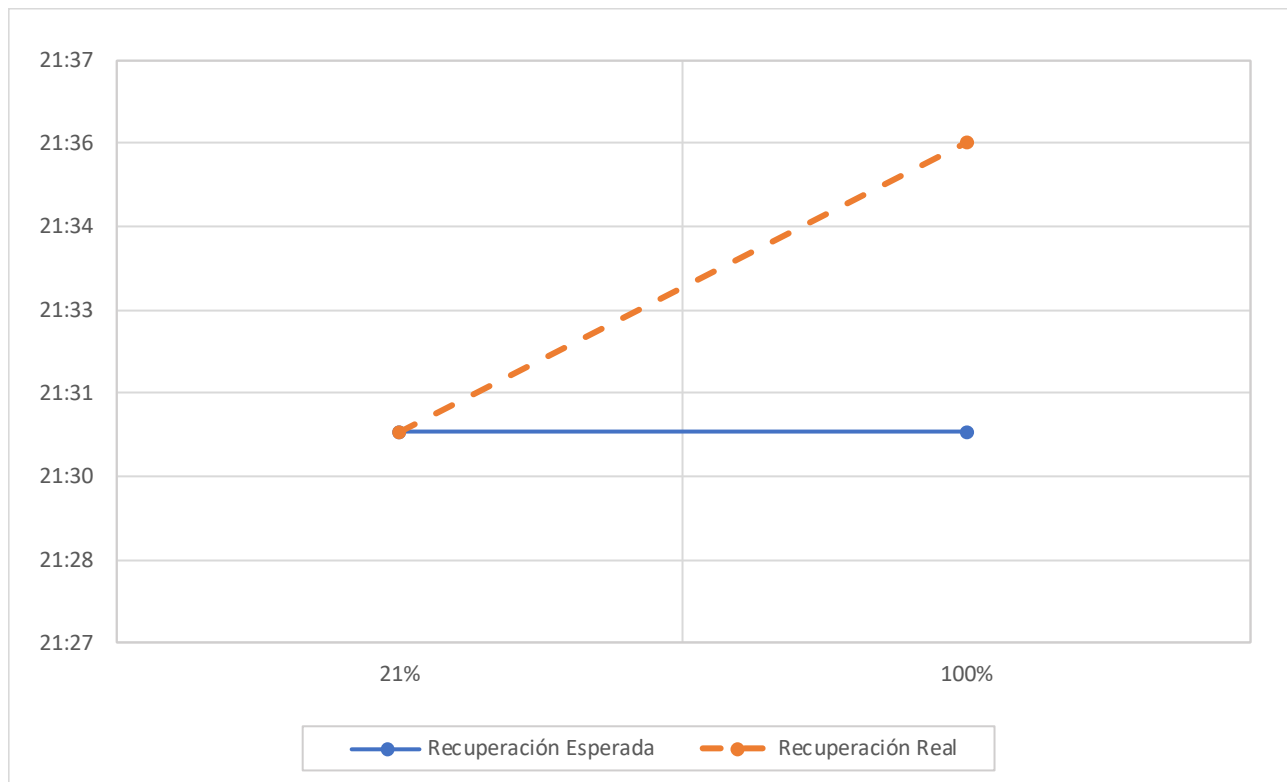
- Curva de recuperación esperada v/s recuperación real.

No se aprecian diferencias significativas entre los horarios de recuperación esperada y recuperación real para los consumos afectados.

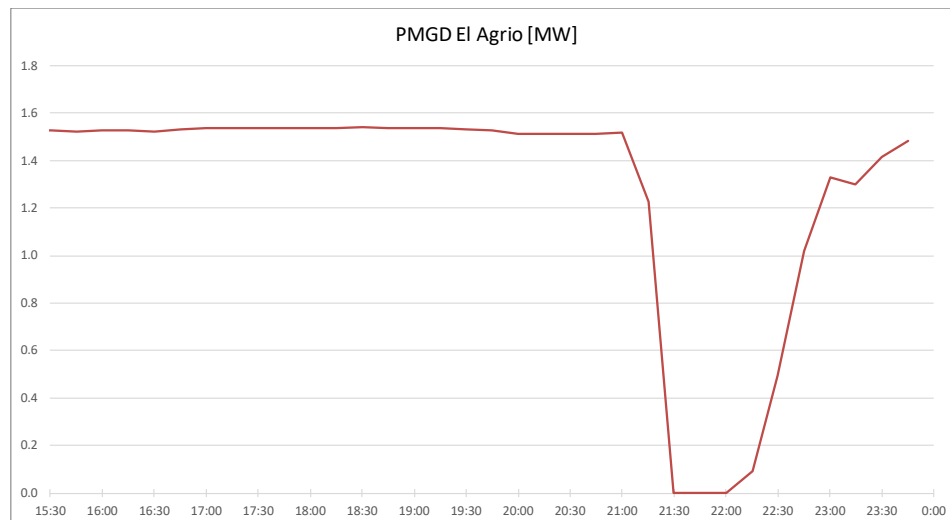
Previo a la falla, de acuerdo con datos de la plataforma PRMTE del Coordinador, se produjo la reducción de inyección de energía del PMGD PE El Agrio, en un monto de aproximadamente 1.5 MW, el cual se conecta a la red MT del alimentador Lonquimay de S/E Curacautín.

- Registros de la plataforma PRMTE de Coordinador del PMGD PE El Agrio (datos correspondientes al promedio de potencia inyectada en intervalos de 15 minutos).

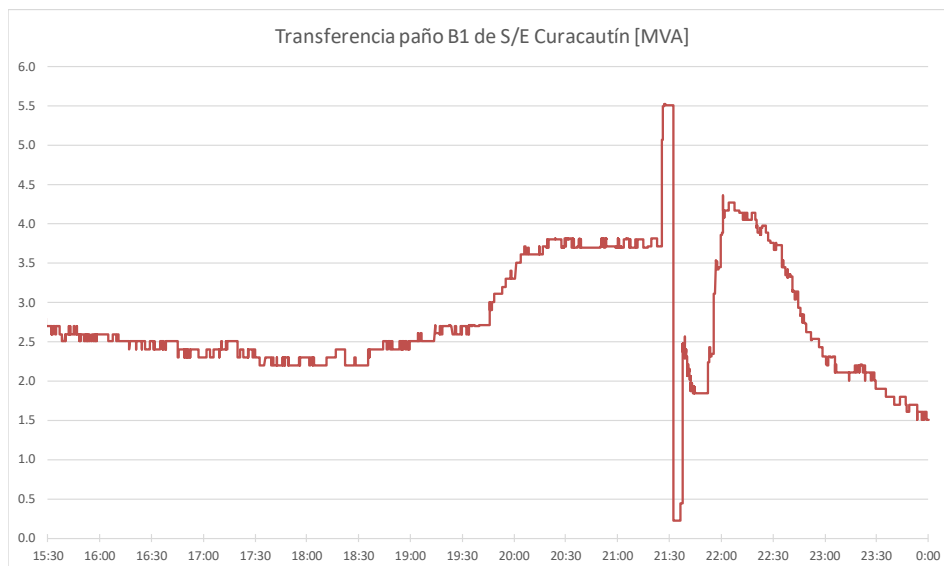
De acuerdo con registros SCADA de la plataforma PRMTE del Coordinador, previo a la falla se produjo la reducción de la inyección de energía por parte del PMGD PE El Agrio, en un monto de aproximadamente 1.5 MW, lo cual habría provocado un aumento de la transferencia por el paño CT de S/E Curacautín.

- Registros SCADA de Coordinador para el paño B1 de S/E Curacautín (asociado al línea 66 kV Los Peumos – Curacautín).

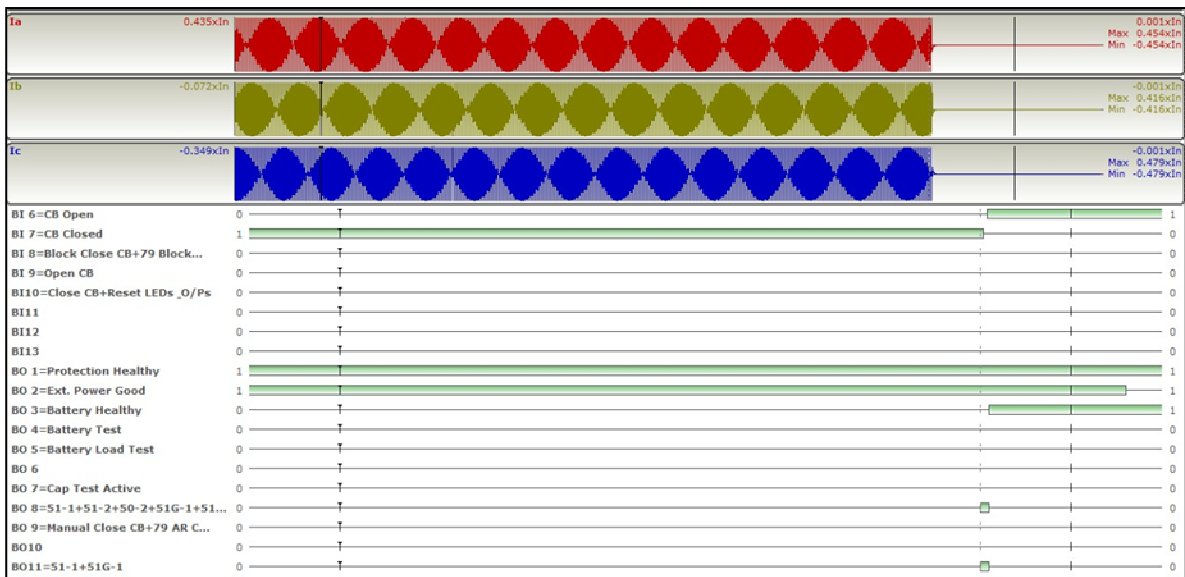
- Registro oscilográfico del relé ARGUS 7SR224 asociado al paño CT de S/E Curacautín.

De acuerdo con los registros de las figuras anteriores, se midieron corrientes en las tres fases con magnitudes que alcanzaron valores de 256 A, equivalentes a 5.85 MVA a tensión nominal.

En los canales digitales del registro oscilográfico, se aprecia la activación de variables asociadas a la orden de trip de la protección 51 y el cambio de estado del interruptor 52CT de S/E Curacautín (señales *BO11=51-1+51G-1* , *BI 6=CB Open* y *BI 7=CB Closed*).

Por otra parte, se aprecia que los horarios de las estampas de tiempo presentan un desfase de aproximadamente 8 minutos respecto del horario UTC-0 declarado para la falla.

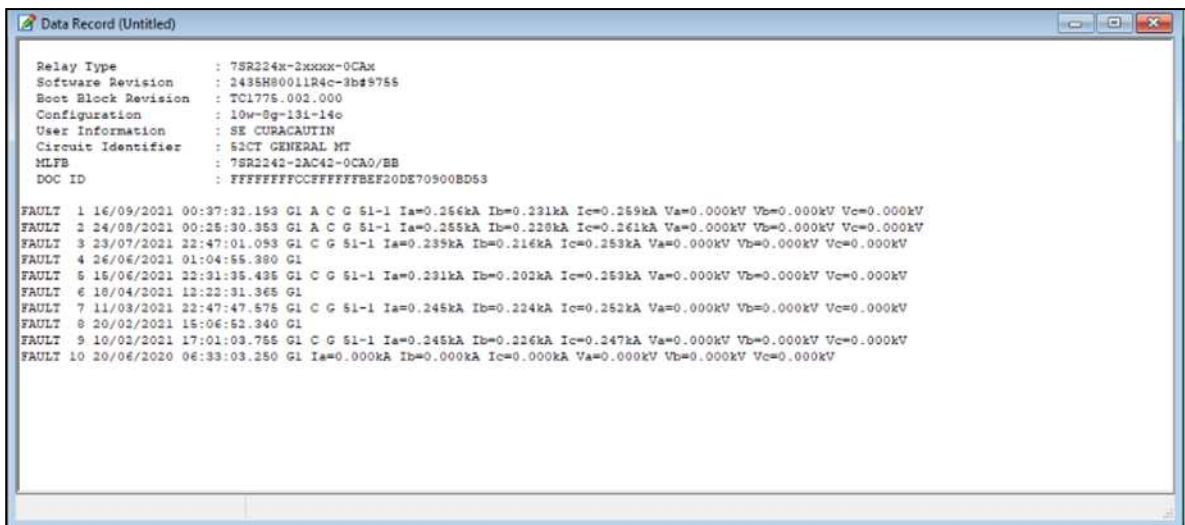
- Registro de corrientes y tensiones ante los eventos registrados por el relé ARGUS 7SR224 asociado al paño CT de S/E Curacautín

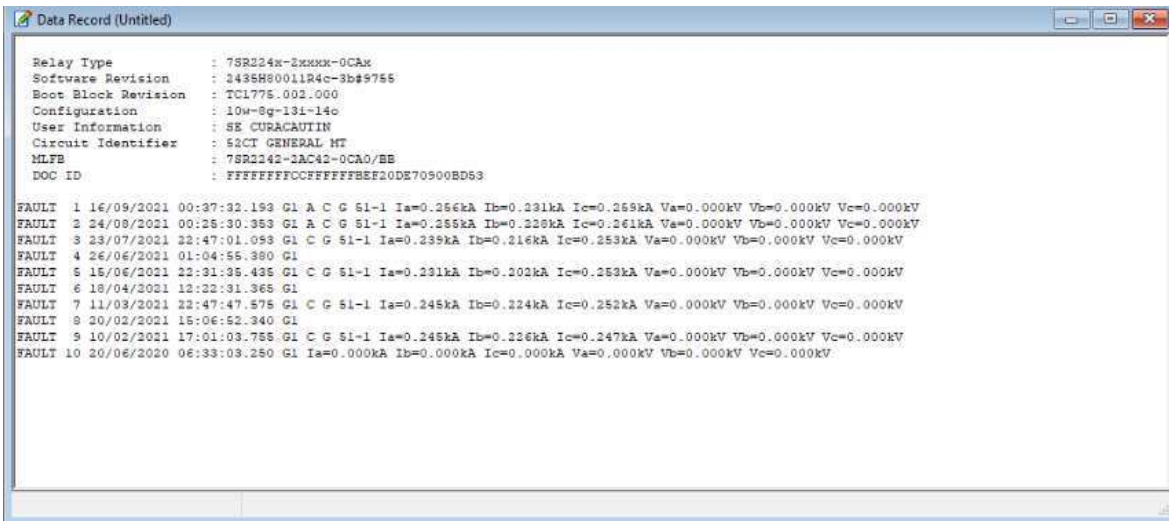
Reporte de Evento N°1: 52CT S/E Curacautín, apertura por protecciones.

Del análisis realizado se aprecia la correcta operación de la protección de sobrecorriente de fase del paño CT de S/E Curacautín, por sobrecarga ocurrida el 15-09-2021 debido a activación de los elementos de sobre corriente (51-1) programados en la unidad de control.

Evento N.º 1.- Protección operada y magnitudes de falla.

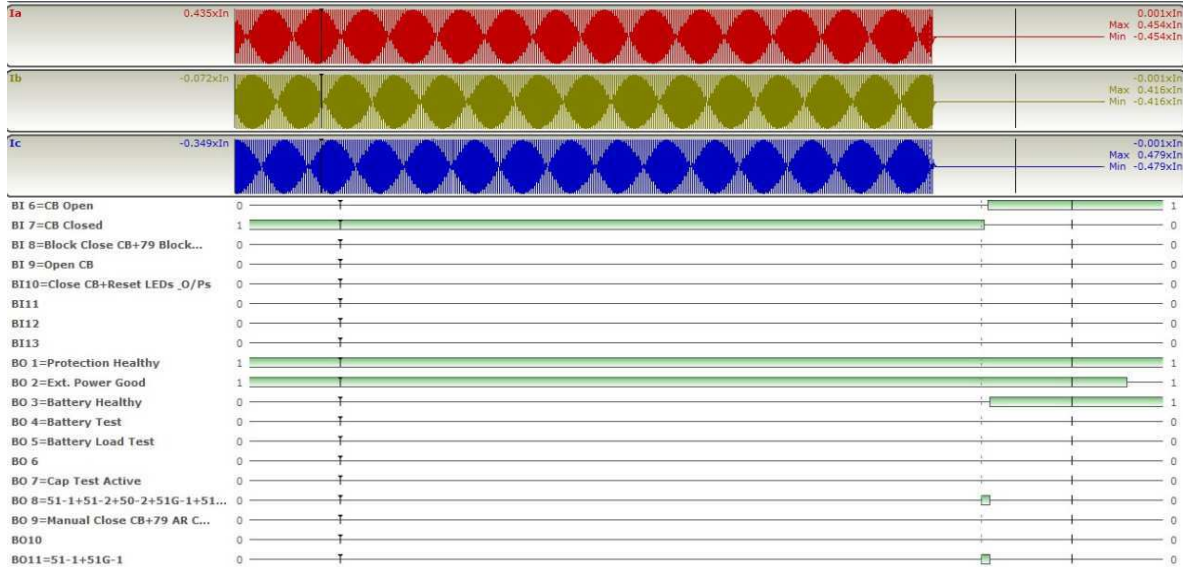
Evento N°1.- Registro Oscilográfico –Unidad de Control Argus 52CT.

En el registro oscilográfico de la figura anterior se aprecia la operación de la unidad de control Argus 7SR2242 por medio de la activación de la protección de sobrecorriente de fase 51-1 “variable BO 11”, la cual da orden de trip sobre el interruptor 52CT de S/E Curacautín, el cual confirma su apertura a través de la variable “BI 6 =1”. No se inicia el ciclo de reconexión automática dado que este ajuste no está implementado para los interruptores generales de media tensión.
