Estudio para análisis de falla EAF 284/2021

"Falla en línea 66 kV Los Peumos - Curacautín"

Fecha de Emisión: 15-10-2021

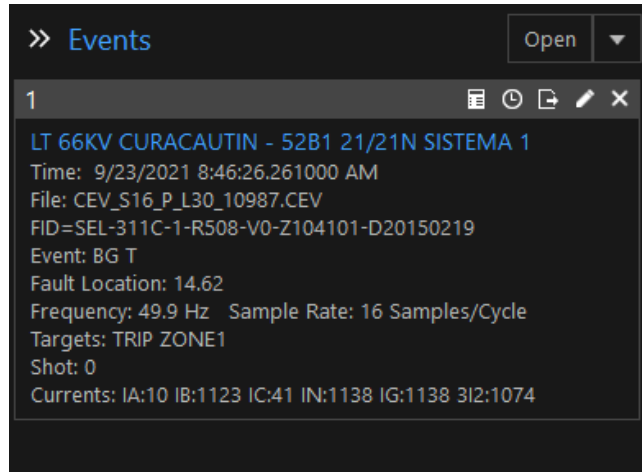
Del análisis realizado se aprecia la correcta operación de la protección de distancia del paño B1 de S/E Los Peumos por falla ocurrida en la LT66kV Los Peumos – Curacautin.

Evento N.º 1.- Protección operada y distancia a la falla, 52B1 S/E Los Peumos.

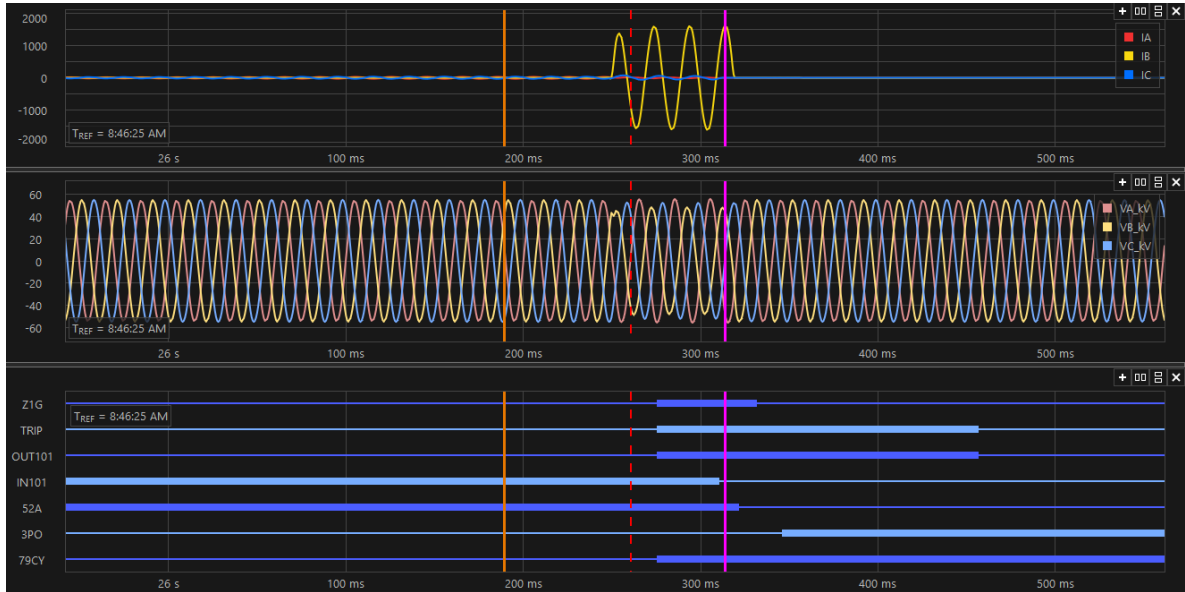
Evento N.º 1.- Oscilografía variables analógicas y digitales, 52B1 S/E Los Peumos.

Del registro oscilográfico se aprecia la operación de la protección SEL-311C, por medio de su función de distancia residual en zona 1 (Z1G) producto de falla monofásica de la fase B, dando orden de trip de forma instantánea al interruptor 52B1 de S/E Los Peumos, el cual confirma su apertura a través de las variables IN101=0, 52A=0 y 3PO=1. Además, se inicia el ciclo de reconexión automática a través de la variable 79CY=1.

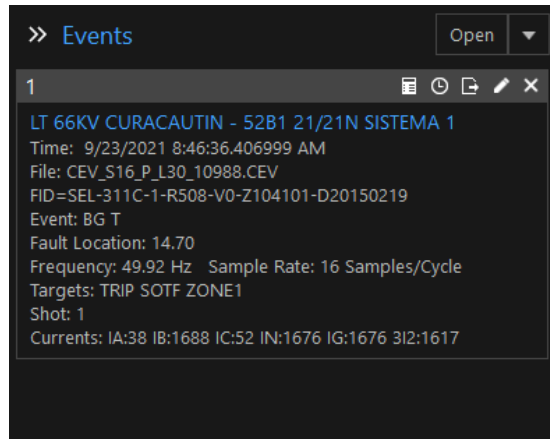
Evento N.º 2.- Protección operada y distancia a la falla, 52B1 S/E Los Peumos.

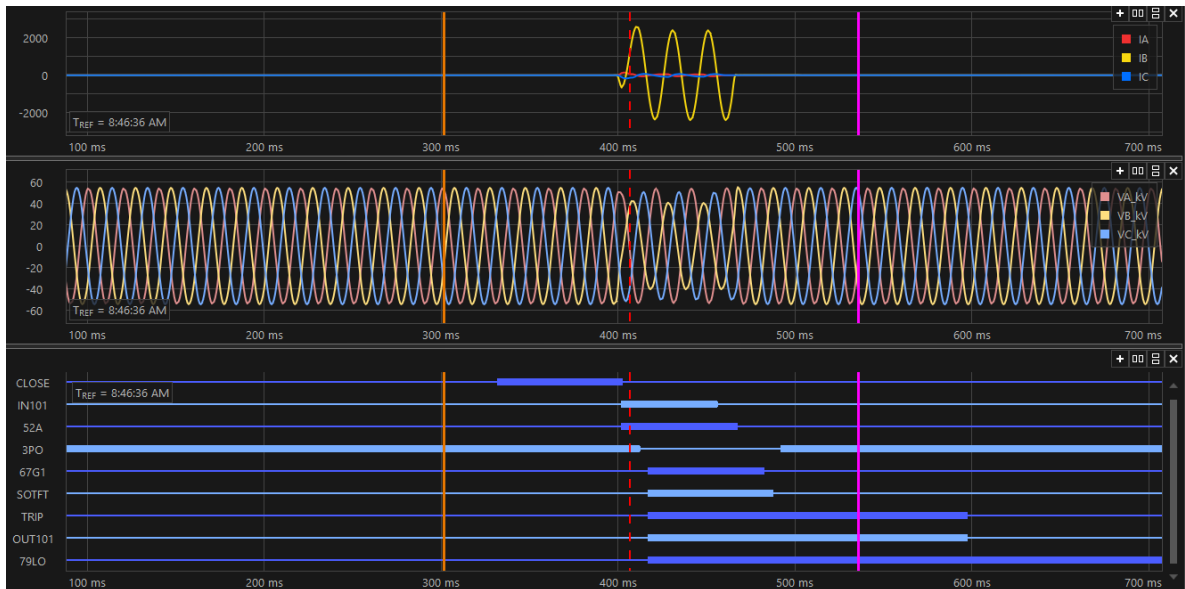
Evento N° 2.- Oscilografía variables analógicas y digitales, 52B1 S/E Los Peumos.

Como se aprecia en el registro oscilográfico, luego de la reconexión automática, se observa que la falla permanece presente, por lo que se activa la operación de la función de cierre contra falla (SOTFT=1), dando orden de trip en forma instantánea al interruptor 52B1 de S/E Los Peumos, declarando la apertura del interruptor a través de las variables e IN101=0, 52A=0 y 3PO=1, Además se observa que la protección termina su ciclo de reconexión pasando a estado de “Lock Out” con la variable 79LO=1.

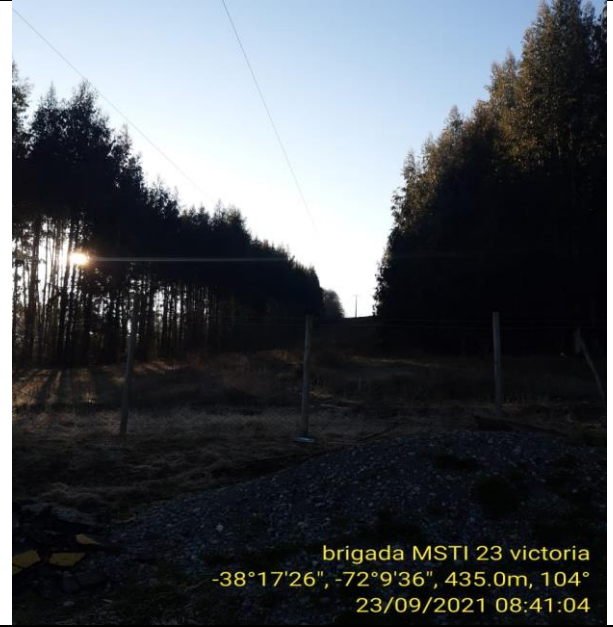
<p style="text-align: right; color: yellow;">brigada MSTI 23 victoria -38°17'26", -72°9'36", 435.0m, 104° 23/09/2021 08:41:04</p>
PORTAL N° 82	VANO E82 A E83

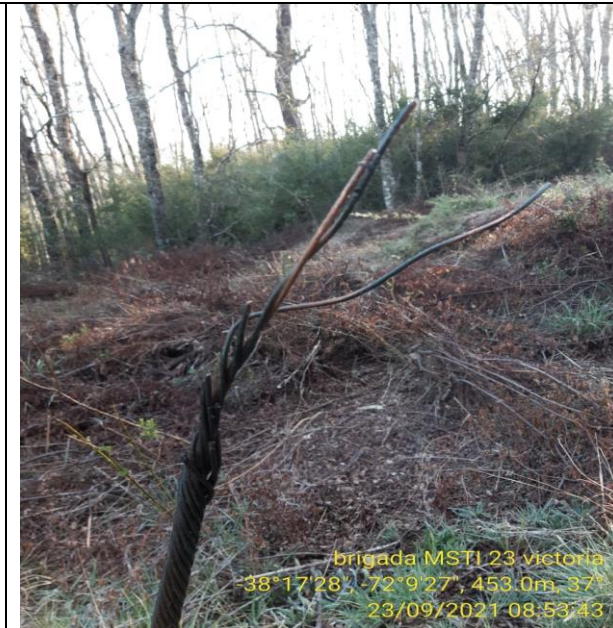
La desconexión forzada de la línea 66 kV Los Peumos – Curacautín se debió a un conductor cortado en la estructura N°84, registrándose un cortocircuito en la fase B de esta línea siendo despejado por las protecciones de distancia del paño B1 de S/E Los Peumos.

Se desconoce la causa que originó el corte del conductor.

De manera paralela personal contratista procedió a recorrer línea, detectando en estructura N°84 conductor central cortado, sin encontrarse causa aparente que provocara dicho corte.

<p style="text-align: right; color: yellow;">brigada MSTI 23 victoria -38°17'28", -72°9'27", 453.0m, 37° 23/09/2021 08:53:43</p>
ESTRUCTURA N° 84	EXTREMO DE CONDUCTOR CORTADO

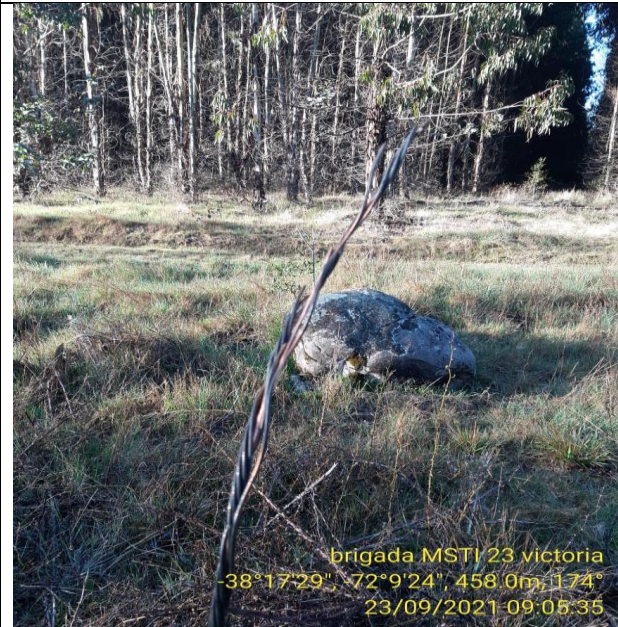
EXTREMO DE CONDUCTOR CORTADO

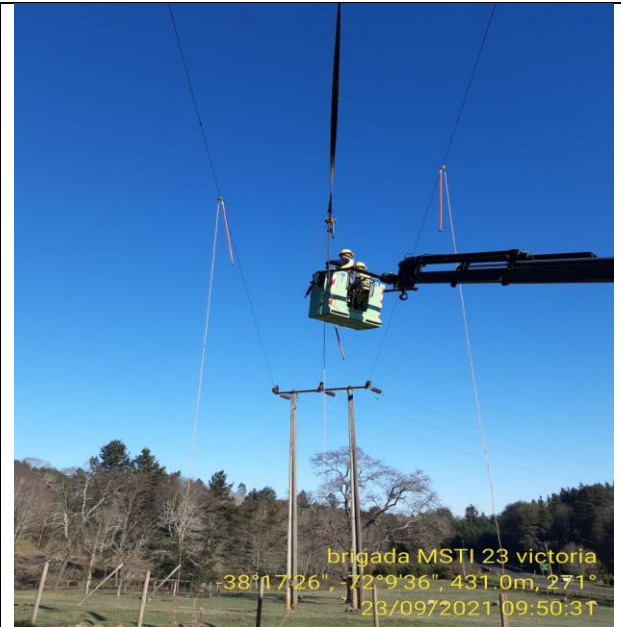
TEREMPLADO DE FASE CENTRAL

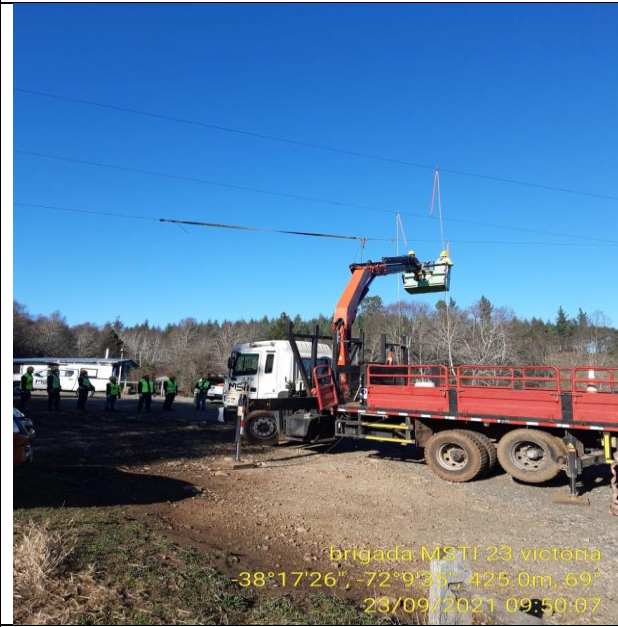
TEMPLADO FASE CENTRAL

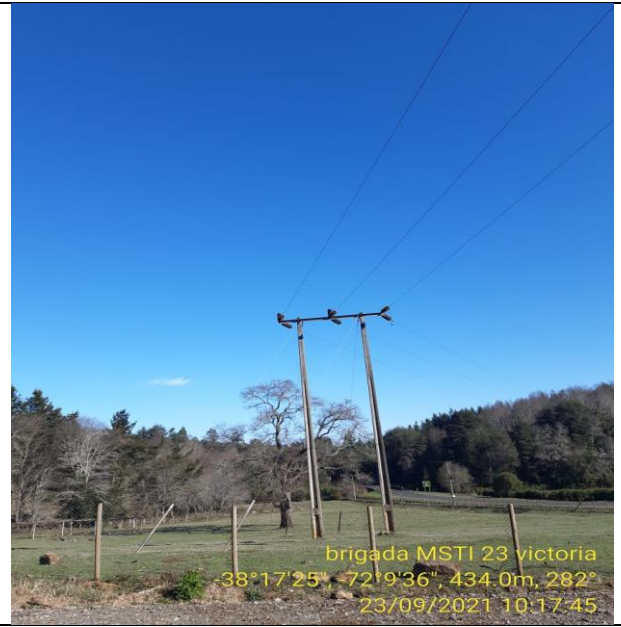
LT NORMALIZADA

Una vez reparado conductor, se procedió a energizar línea y subestación Curacautín a las 10: 41 hrs. Alimentadores 52C3 y 52C2 de Curacautín fueron recuperados a las 10:58 y 11:00 hrs respectivamente".
