Estudio para análisis de falla EAF 287/2021

"Apertura intempestiva del interruptor 52AT1 de S/E Punta de Cortés"

Fecha de Emisión: 21-10-2021

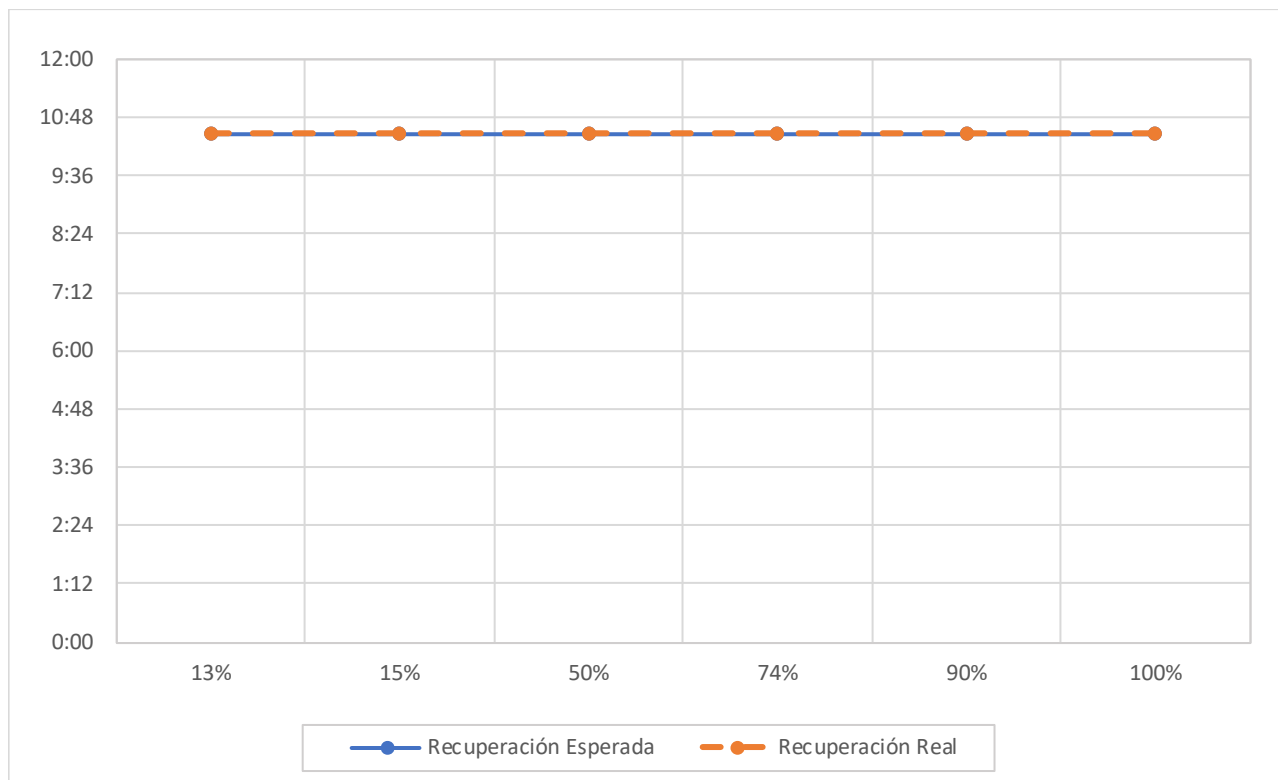
- Curva de recuperación esperada v/s recuperación real.

No se aprecian diferencias entre los horarios de recuperación esperada y recuperación real de los consumos afectados por la falla.

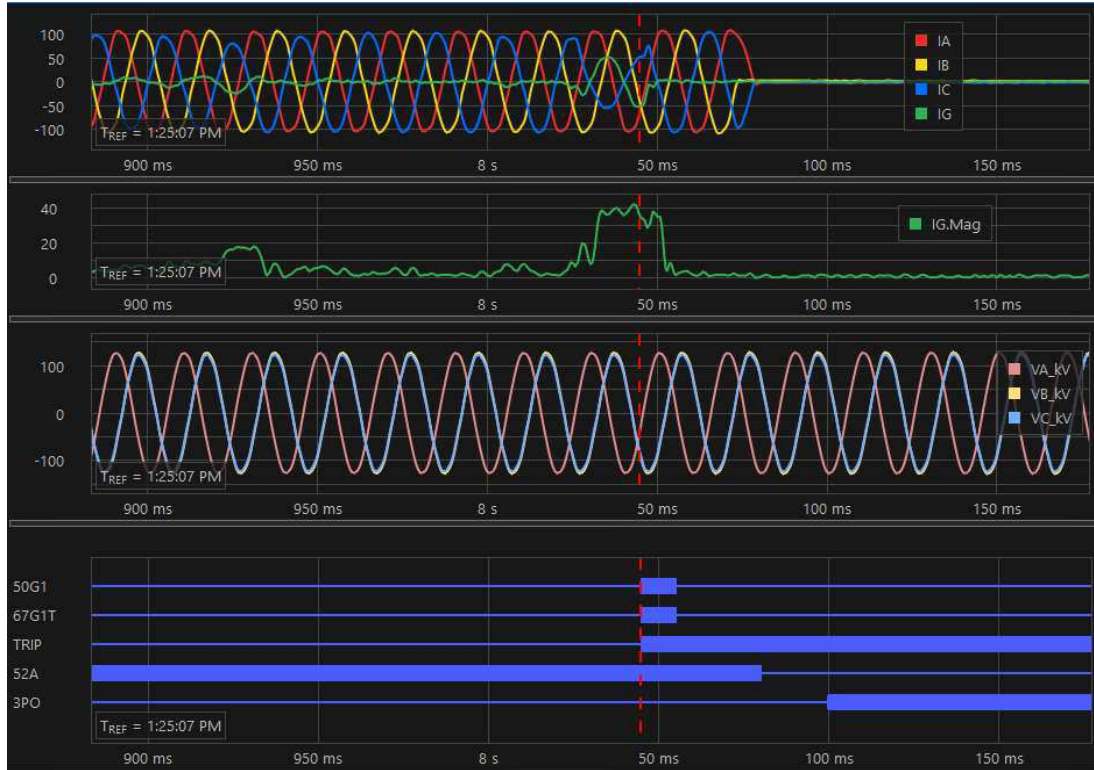
- Registro oscilográfico del relé SEL-311C asociado al paño AT1 de S/E Punta de Cortés.

De acuerdo con el registro oscilográfico de la figura anterior, se aprecia, presumiblemente durante los trabajos de reemplazo del equipo de medida del paño AT1 de S/E Punta de Cortés, la distorsión de la fase C junto con un aumento de la corriente residual llegando a un valor calculado de 40 A.

En los canales digitales, se aprecia la activación y orden de trip de la etapa instantánea de la protección 51N (señales 50G1, 67T1 y TRIP).

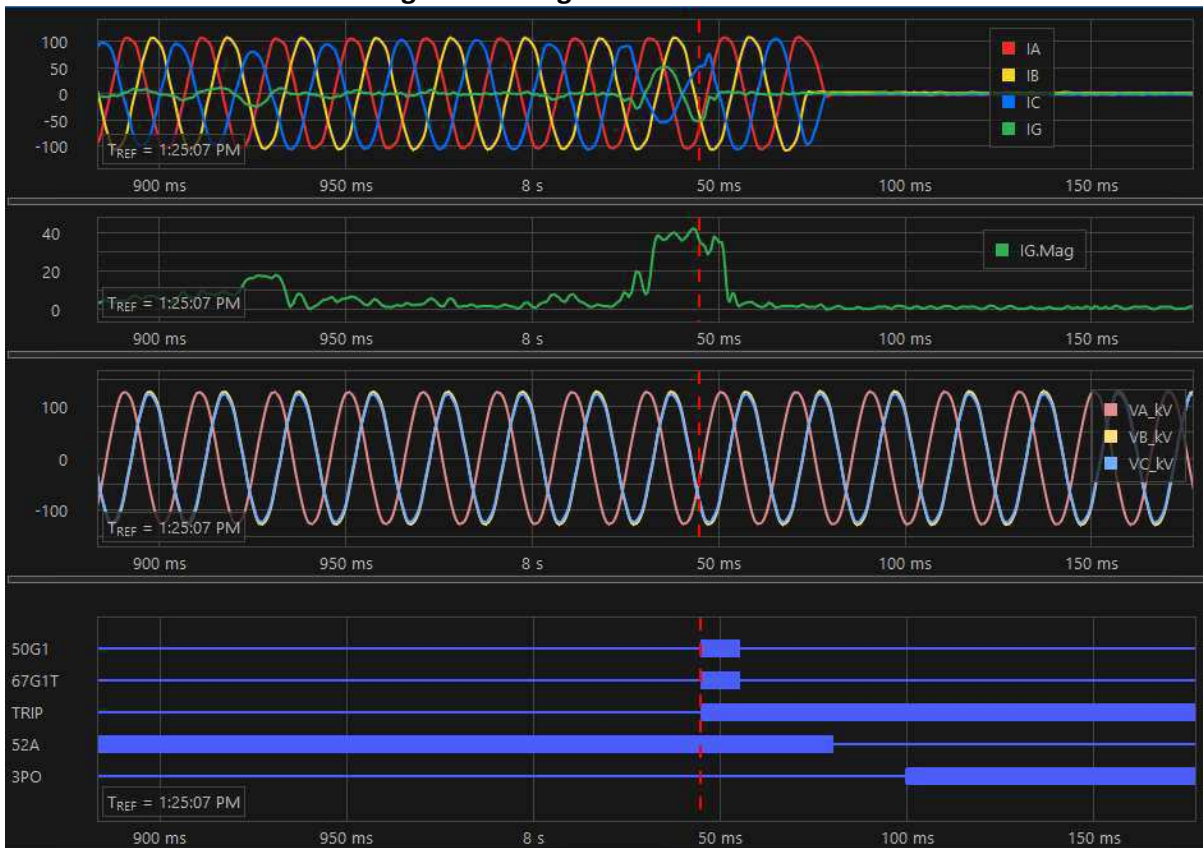
Registro oscilografico Relé SEL 311C de SE Punta de Cortes.

Del registro oscilográfico se observa la aparición de una corriente residual secundaria, que el relé interpreta como una falla residual del orden de 40 A, lo que ocurre en el momento de iniciar el puesteo de corrientes para realización de los trabajos. Con ello se produce el arranque del elemento de sobrecorriente residual instantáneo (50G1P, 67G1T) con la consecuente activación del TRIP y la apertura del interruptor 52AT1, confirmada por el cambio de estado en las variables 52A y 3PO.
