Estudio para análisis de falla EAF 289/2021

“Desconexión forzada de línea 2x44 kV Las Vegas – FFCC Rungue”

Fecha de Emisión: 21-10-2021

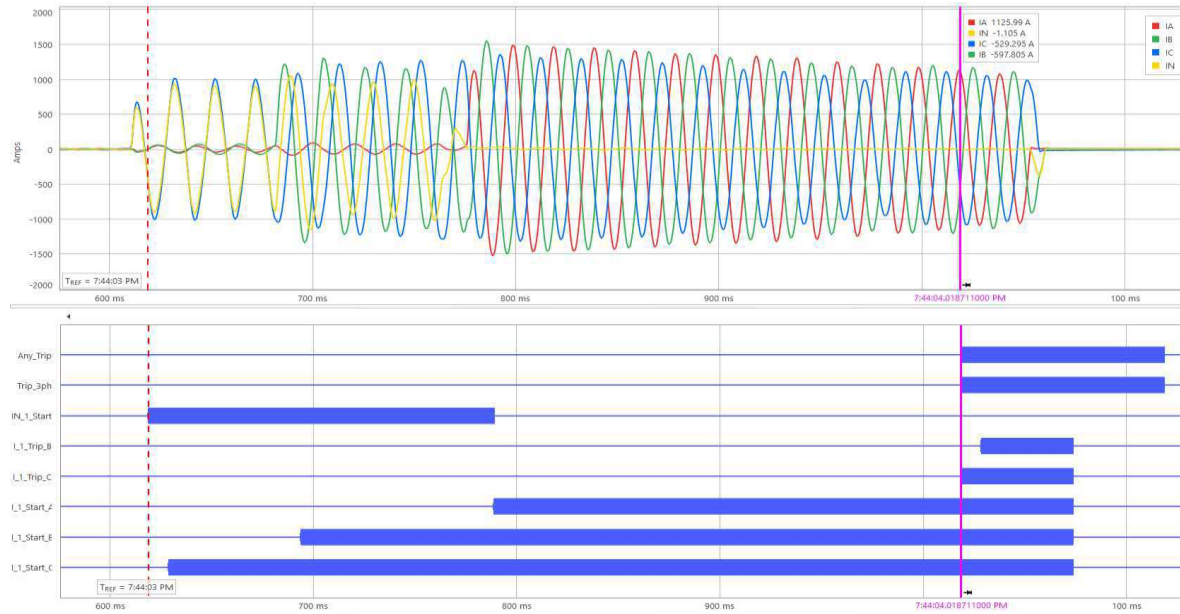
4.3.1 Registros oscilográficos LT 44 kV Las Vegas – Rungue cto. 1

Corrientes de falla (R.M.S) S/E Las Vegas			
Ia (A)	Ib (A)	Ic (A)	In (A)
802,198	848,6	783,858	6,45047

De acuerdo a los ajustes del equipo de protección y las corrientes de fallas registradas, se verifica la correcta operación del relé MiCOM P443 de la S/E Las Vegas.

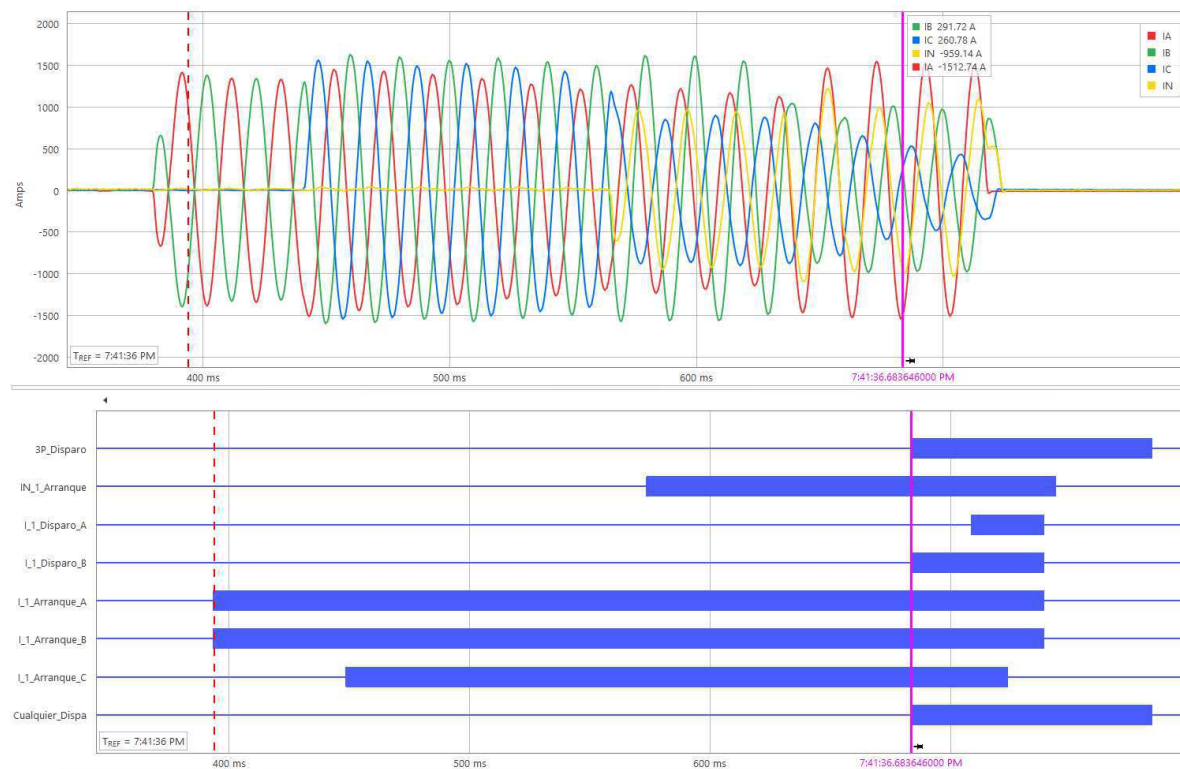
4.3.2 Registros oscilográficos LT 44 kV Las Vegas – Rungue cto. 2

Corrientes de falla (R.M.S) S/E Las Vegas			
Ia (A)	Ib (A)	Ic (A)	In (A)
1086,25	700,264	413,437	687,092

De acuerdo a los ajustes del equipo de protección y las corrientes de fallas registradas, se verifica la correcta operación del relé MiCOM P443 de la S/E Las Vegas.

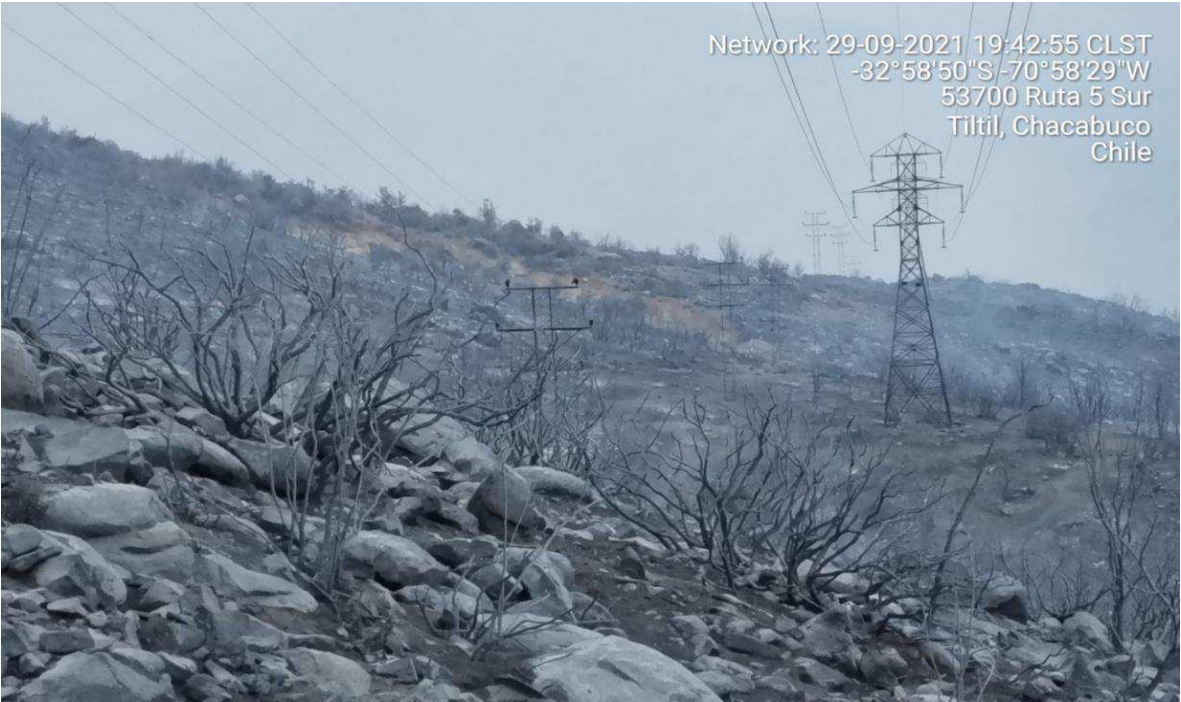
Los conductores se encuentran recocidos, dilatados y con hebras seccionadas, mas no cortados, tanto en las fases inferiores como las centrales del vano 111 a 112 de la línea 2x44 [kV] Las Vegas – Rungue ctos. 1 y 2.

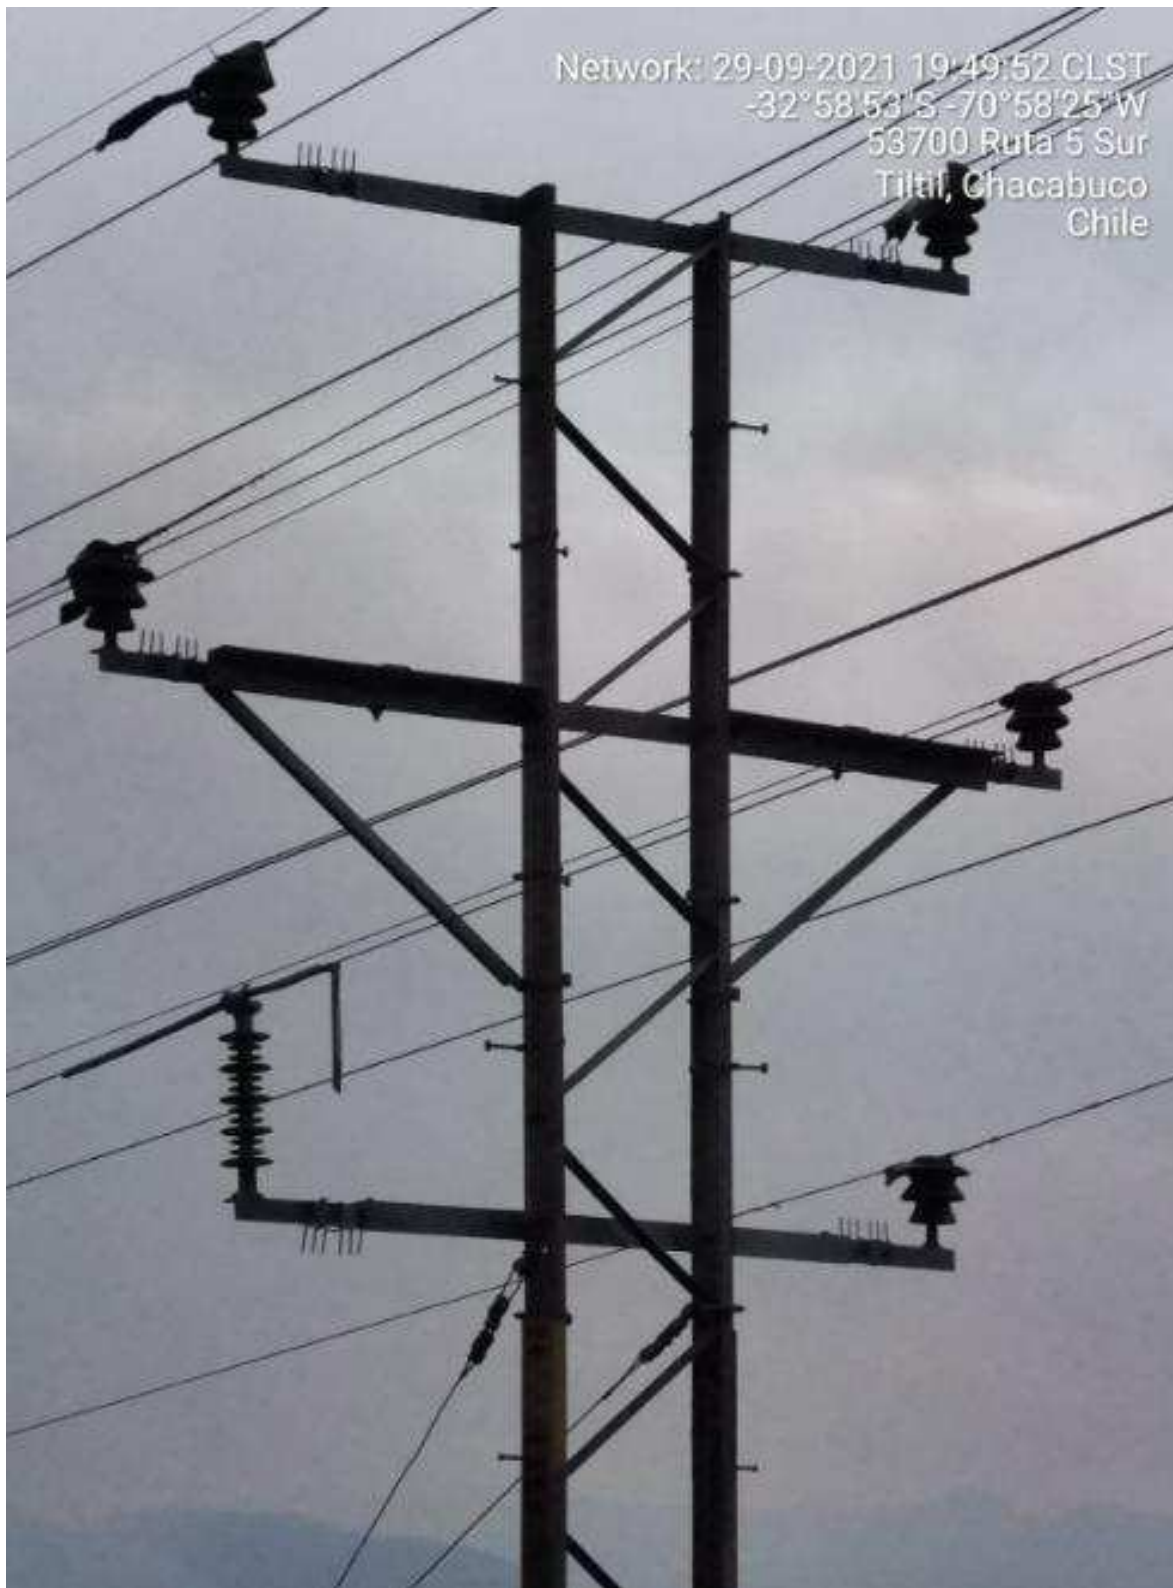
Los aisladores fueron contaminados con un aglomerado de partículas pequeñas como el hollín, en la estructura 112 de la línea 2x44 [kV] Las Vegas – Rungue ctos. 1 y 2.

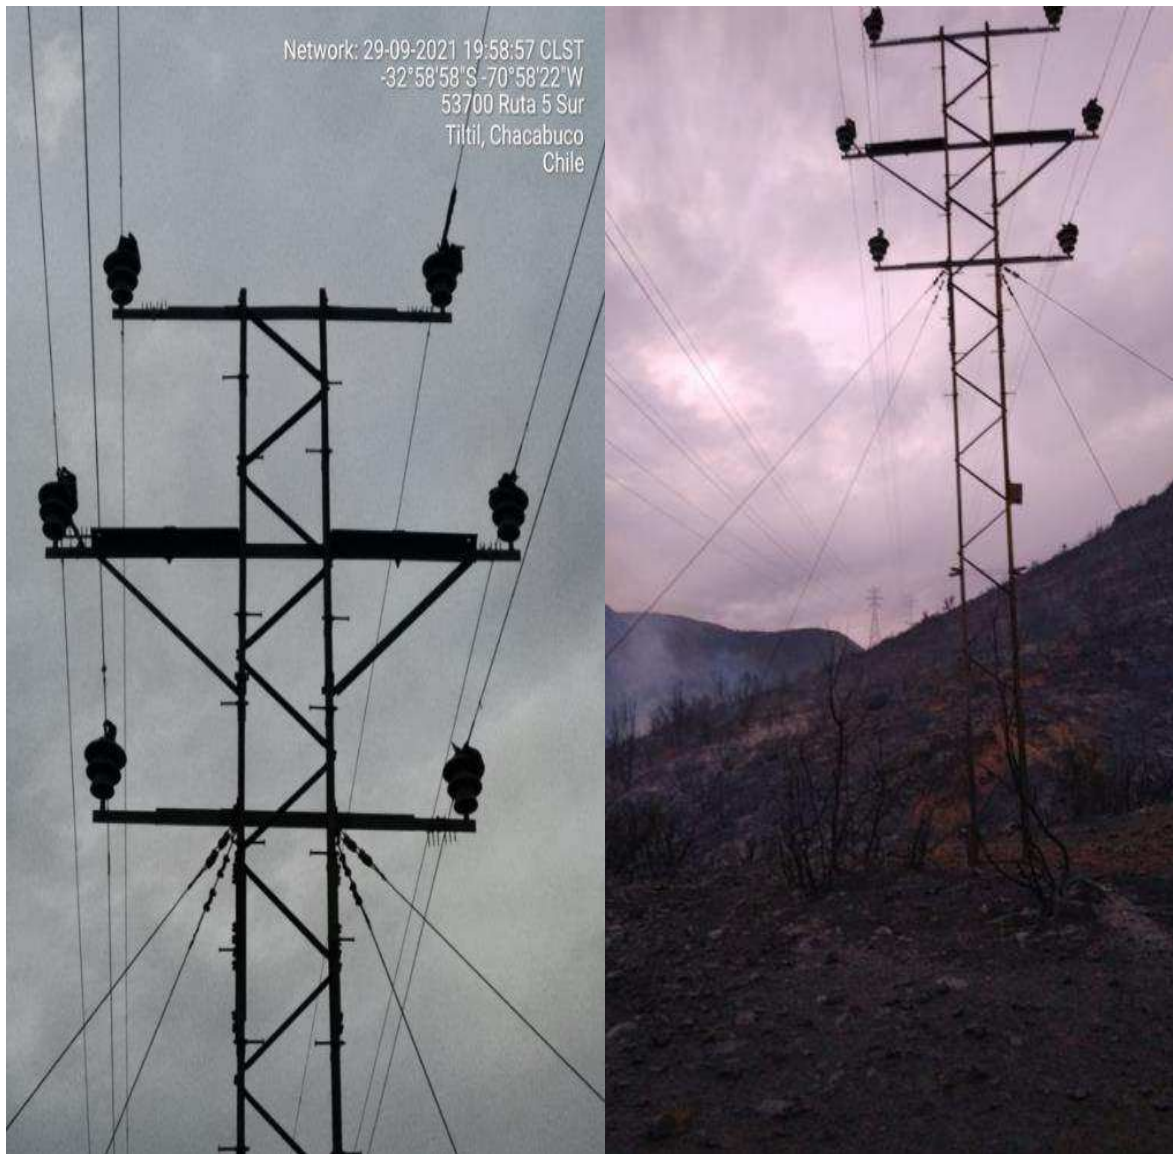
Aisladores contaminados con un aglomerado de partículas pequeñas como el hollín, en la estructura 113 de la línea 2x44 [kV] Las Vegas – Rungue ctos. 1 y 2.

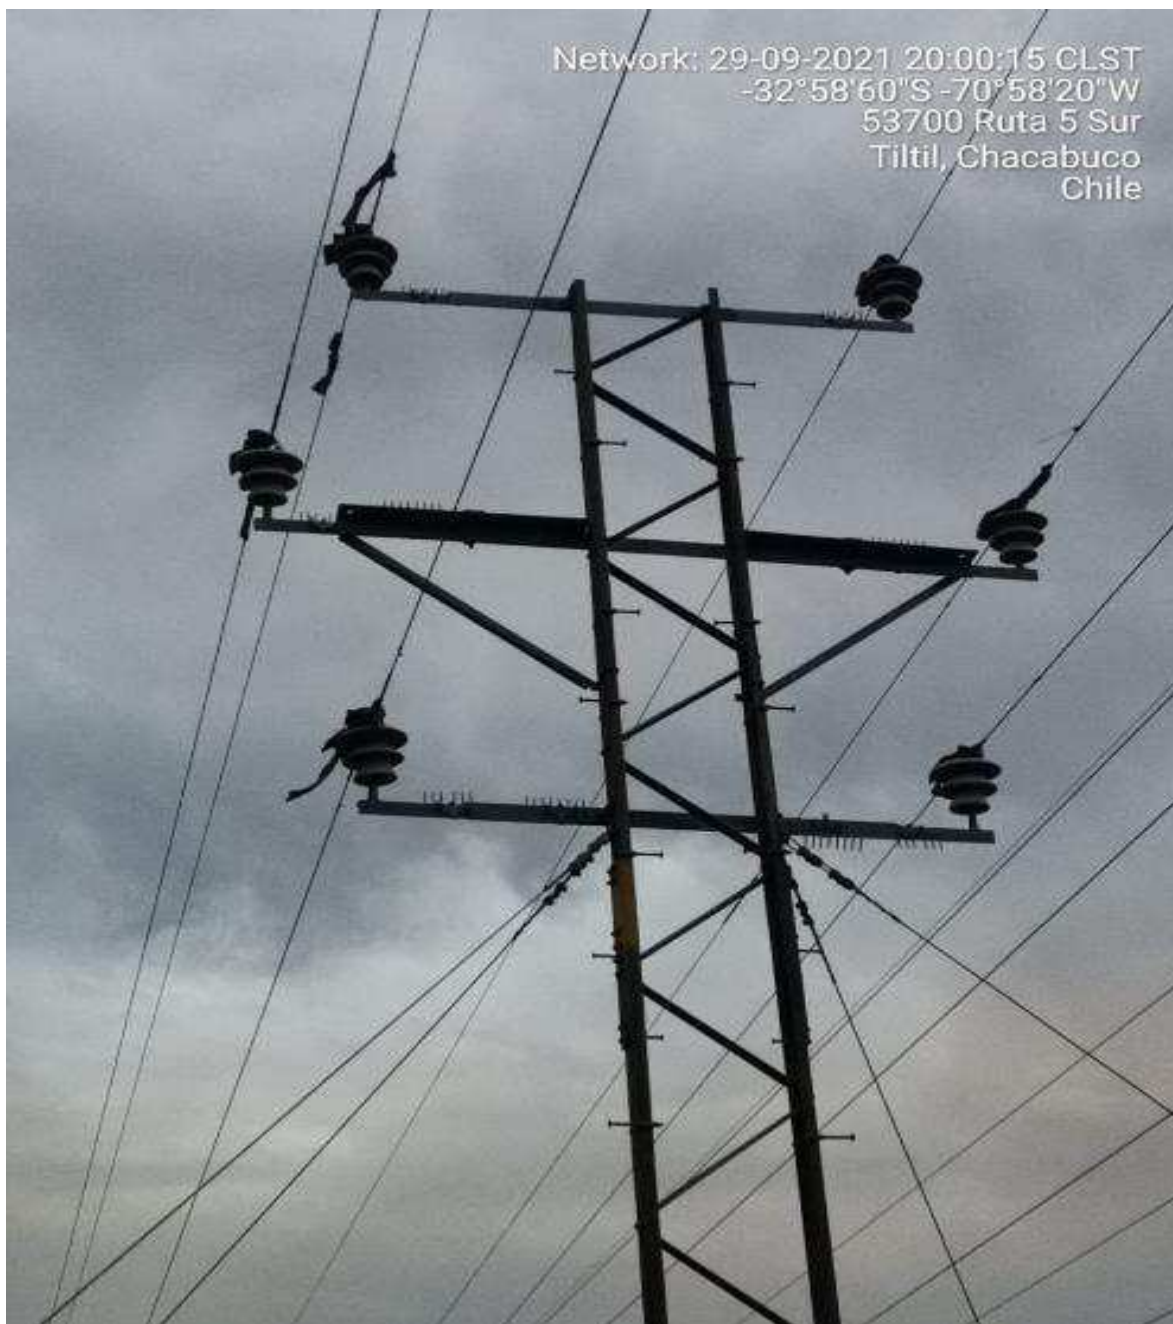
Aisladores contaminados y dilatación de las manguillas aislantes anti-pájaros, producto de la alta carga calorífica producida bajo la línea en la estructura 114 de la línea 2x44 [kV] Las Vegas – Rungue ctos. 1 y 2.

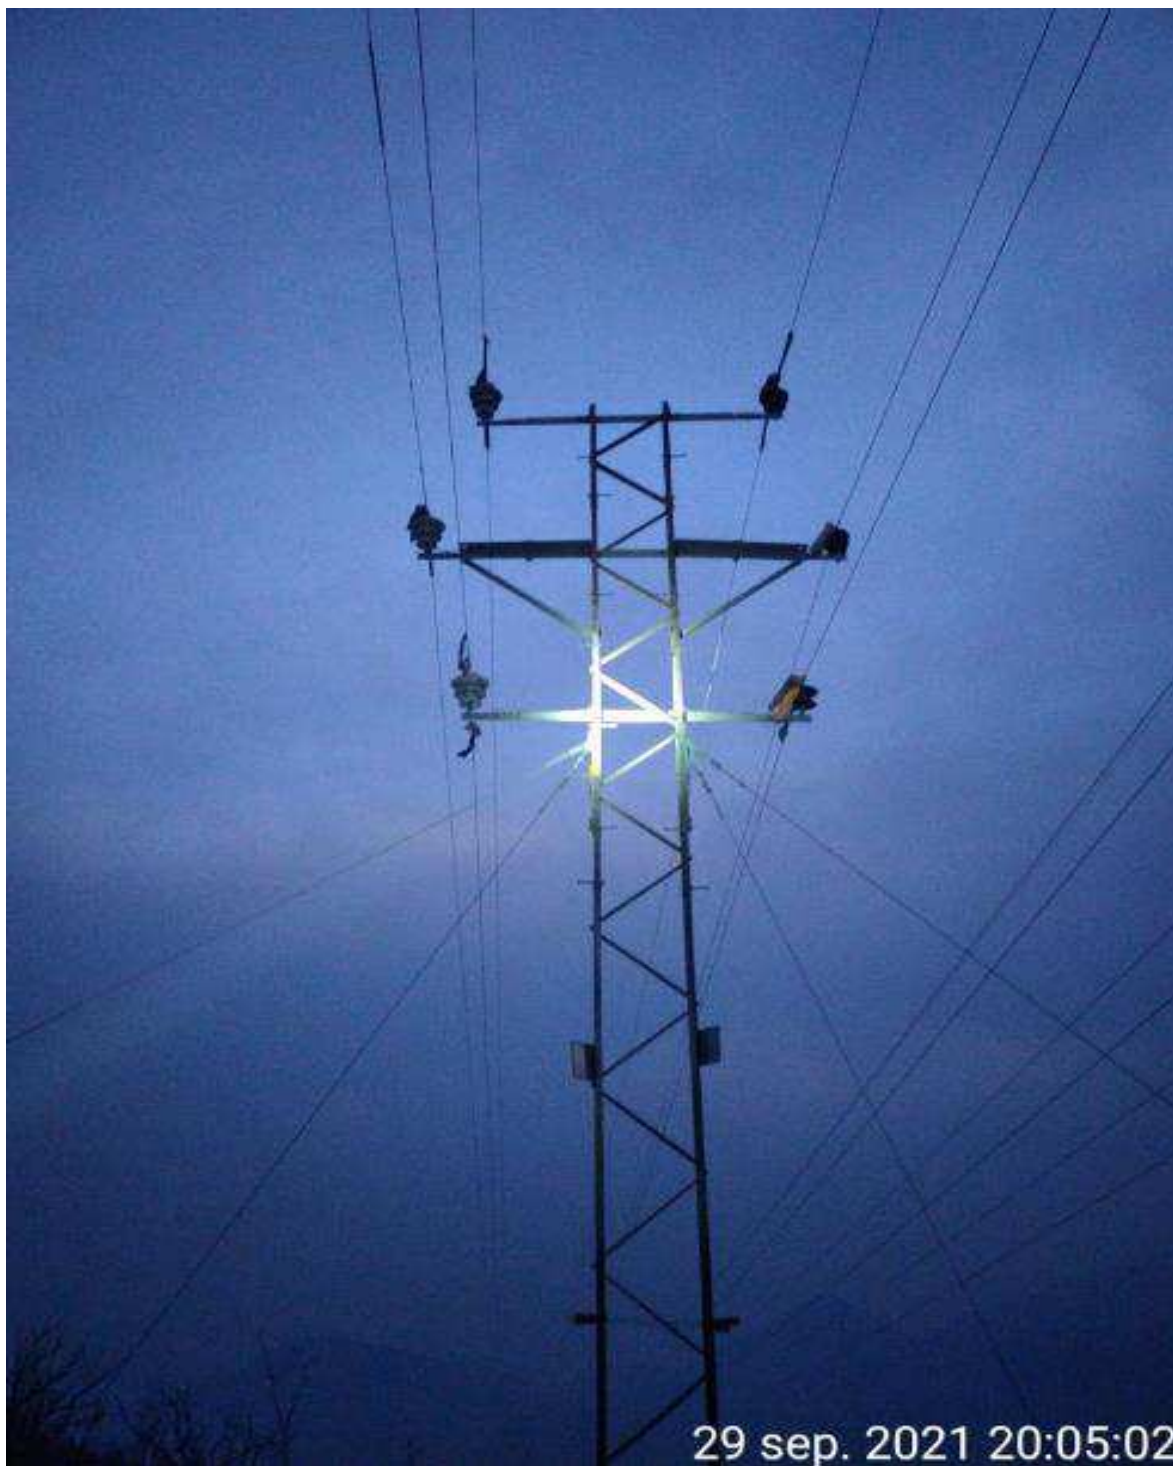
Aisladores contaminados con un aglomerado de partículas pequeñas como el hollín y dilatación de las manguillas aislantes anti-pájaros, en la estructura 115 de la línea 2x44 [kV] Las Vegas – Rungue ctos. 1 y 2.

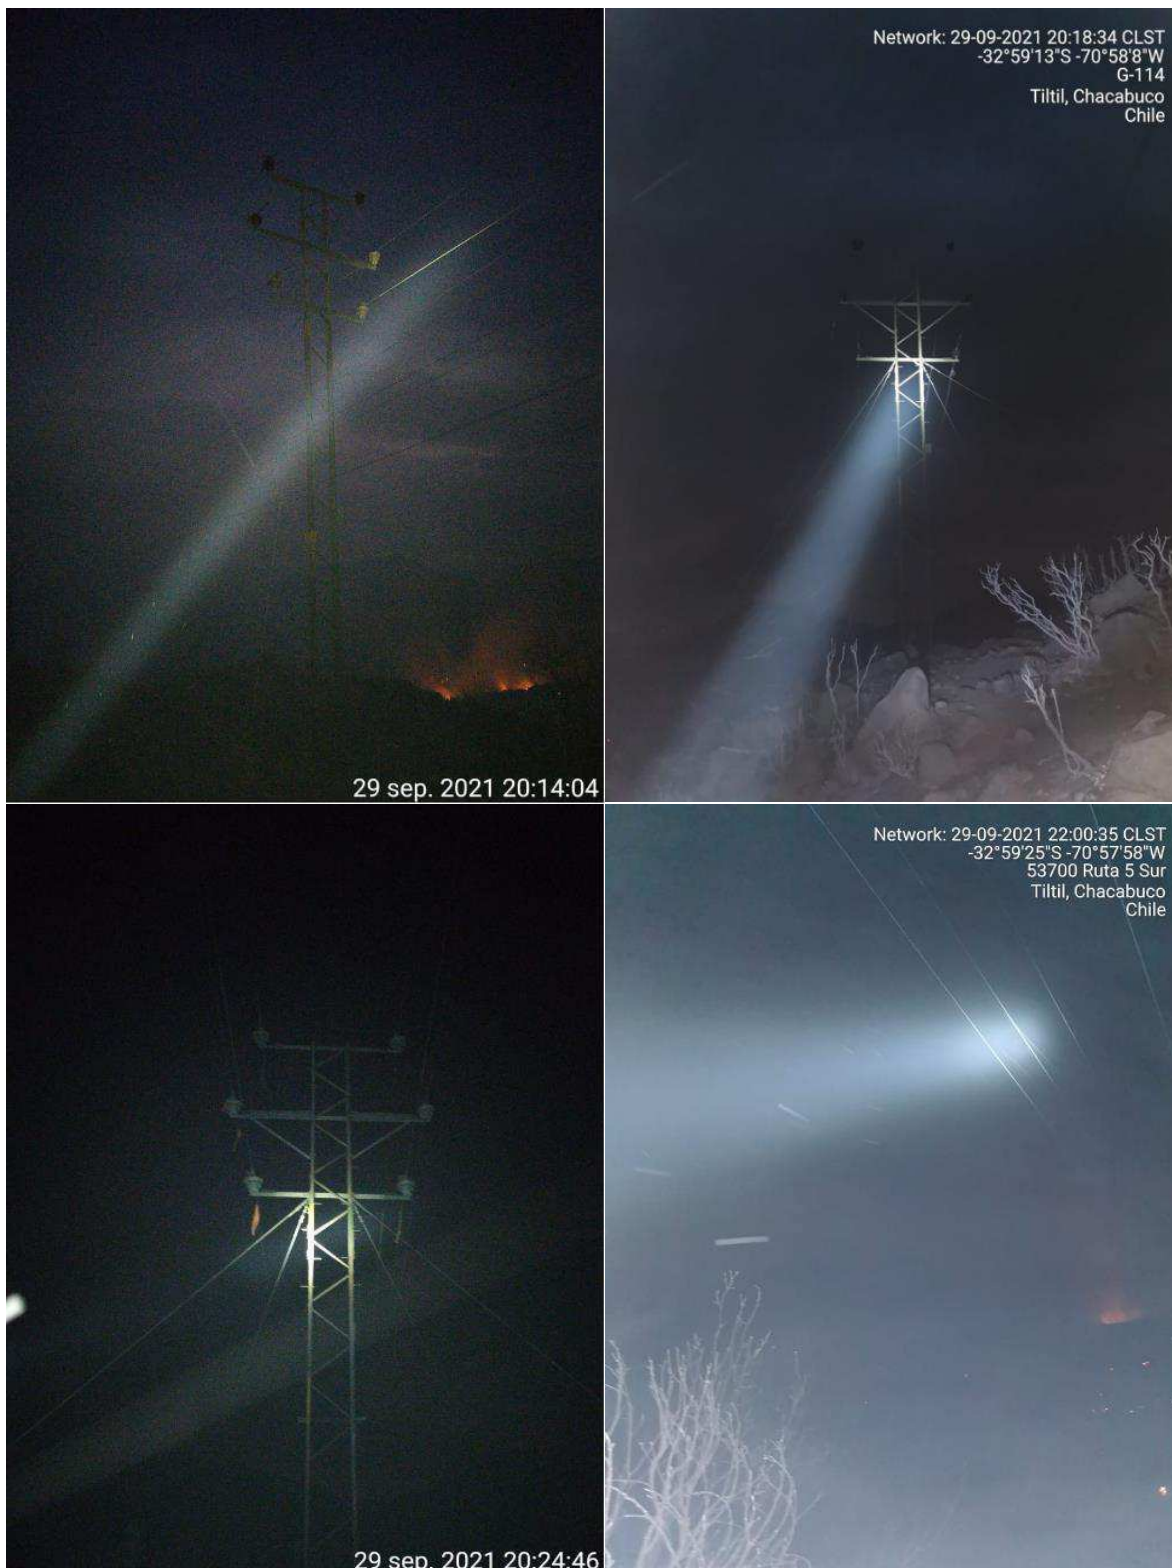
Aisladores contaminados, dilatación de las manguillas aislantes anti-pájaros y conductores recocidos, dilatados y con hebras cortadas en las fases inferiores de ambos circuitos de la línea 2x44 [kV] Las Vegas – Rungue ctos. 1 y 2, entre las estructuras 116, 117, 118 y 119.

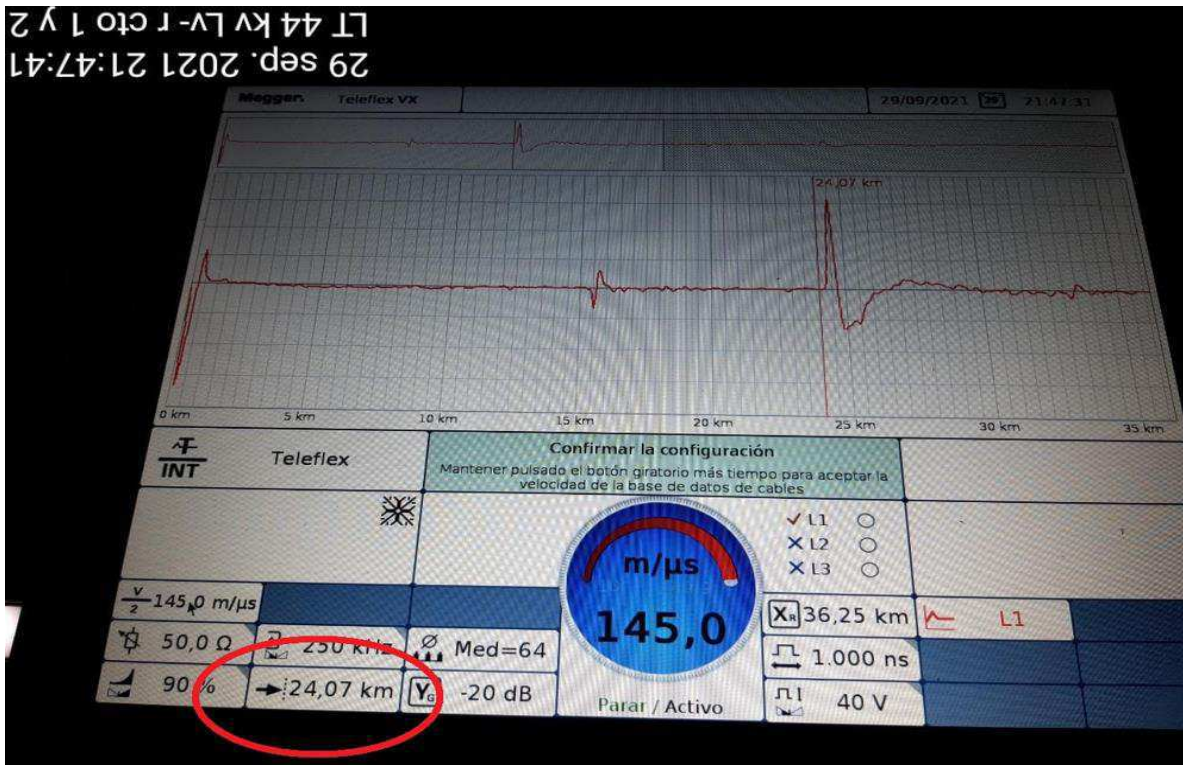
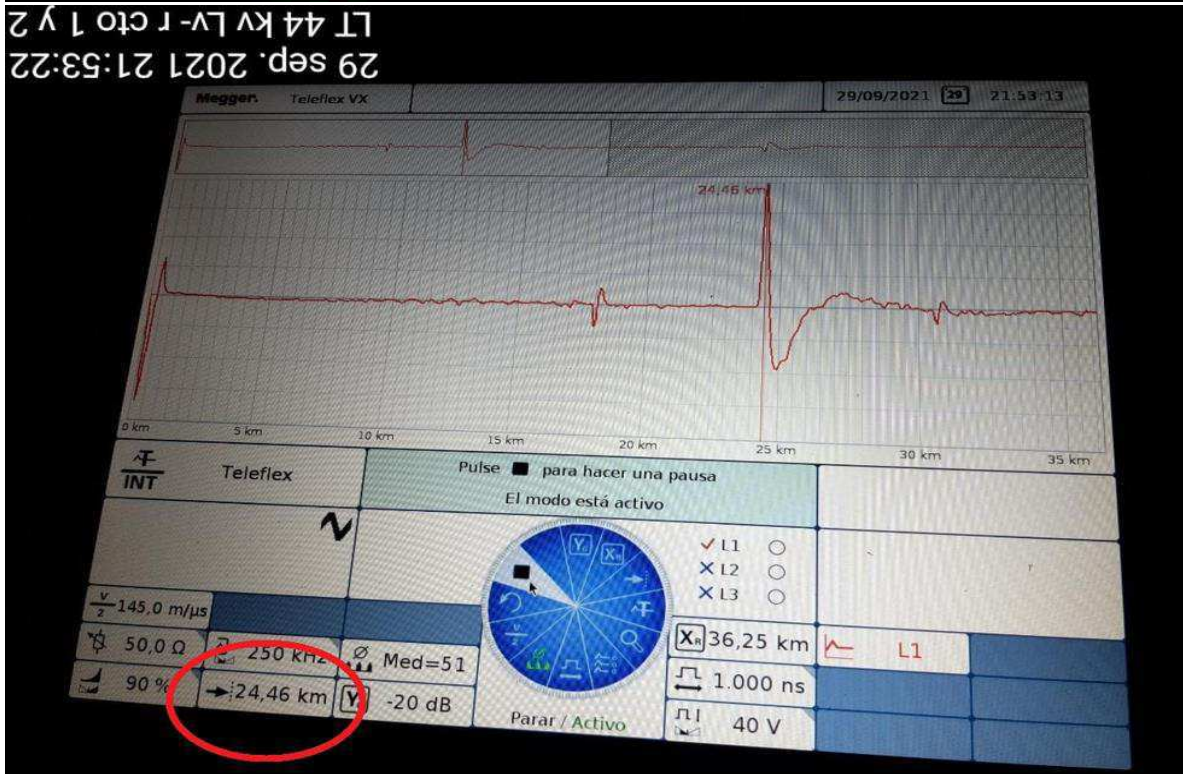
Medición con equipo reflectómetro, el cual señala continuidad de los conductores, tanto mecánica como eléctrica en las tres fases del circuito 1 hasta el final de línea, aproximadamente a los 24,1 kilómetros y en las tres fases del circuito 2 hasta el final de línea, aproximadamente a los 24,5 kilómetros, tal como se puede apreciar en las fotografías adjuntas.

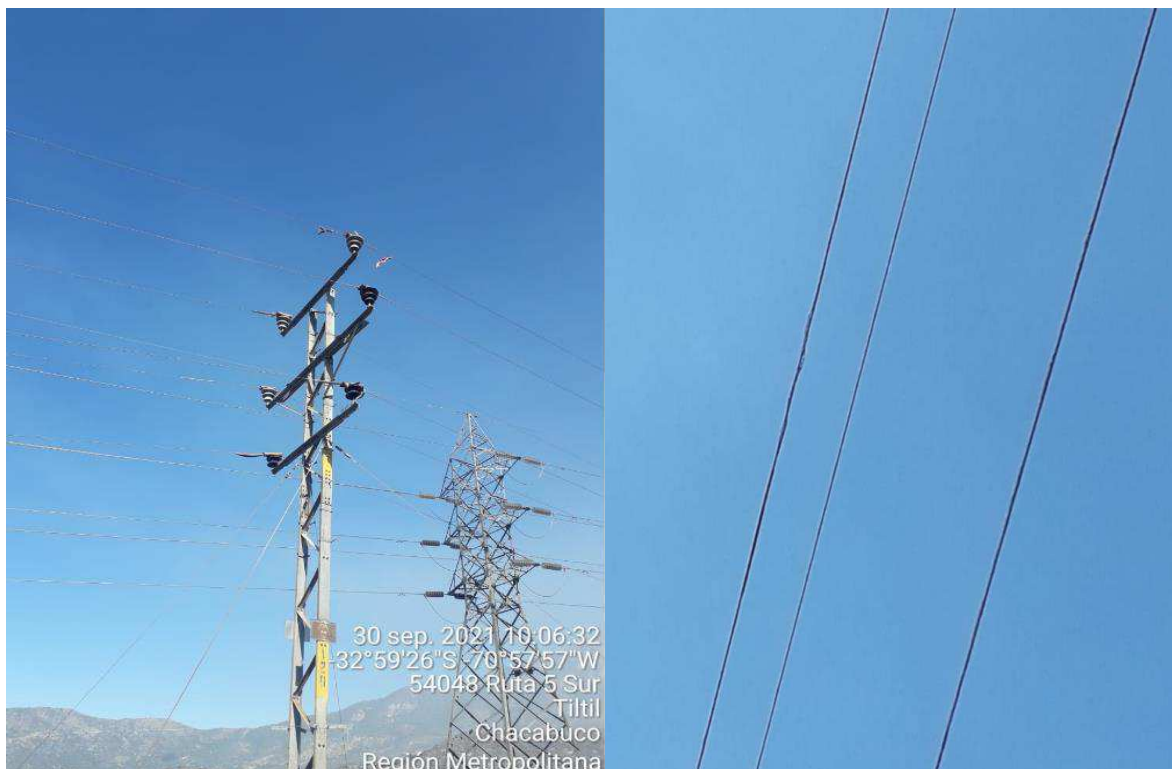
Aisladores contaminados, dilatación de las manguillas aislantes anti-pájaros y conductores recocidos, dilatados y con hebras cortadas en las fases inferiores de ambos circuitos de la línea 2x44 [kV] Las Vegas – Rungue ctos. 1 y 2, en la estructura 120 y el vano entre las estructuras 120 y 121.

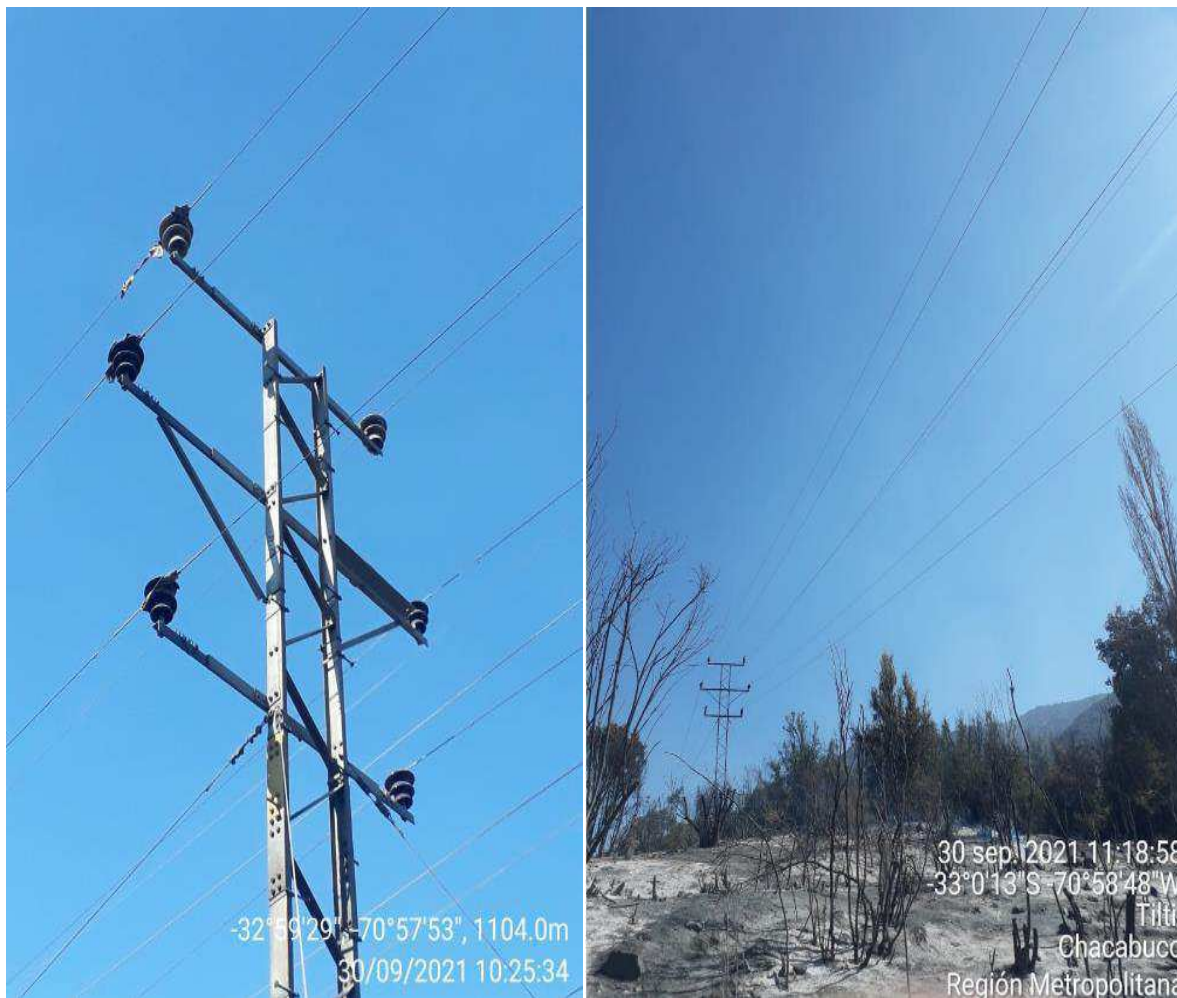
Aisladores contaminados, dilatación de las manguillas aislantes anti-pájaros y conductores recocidos, dilatados y con hebras cortadas en las fases inferiores y centrales de ambos circuitos de la línea 2x44 [kV] Las Vegas – Rungue ctos. 1 y 2, entre las estructuras 121 y 124.

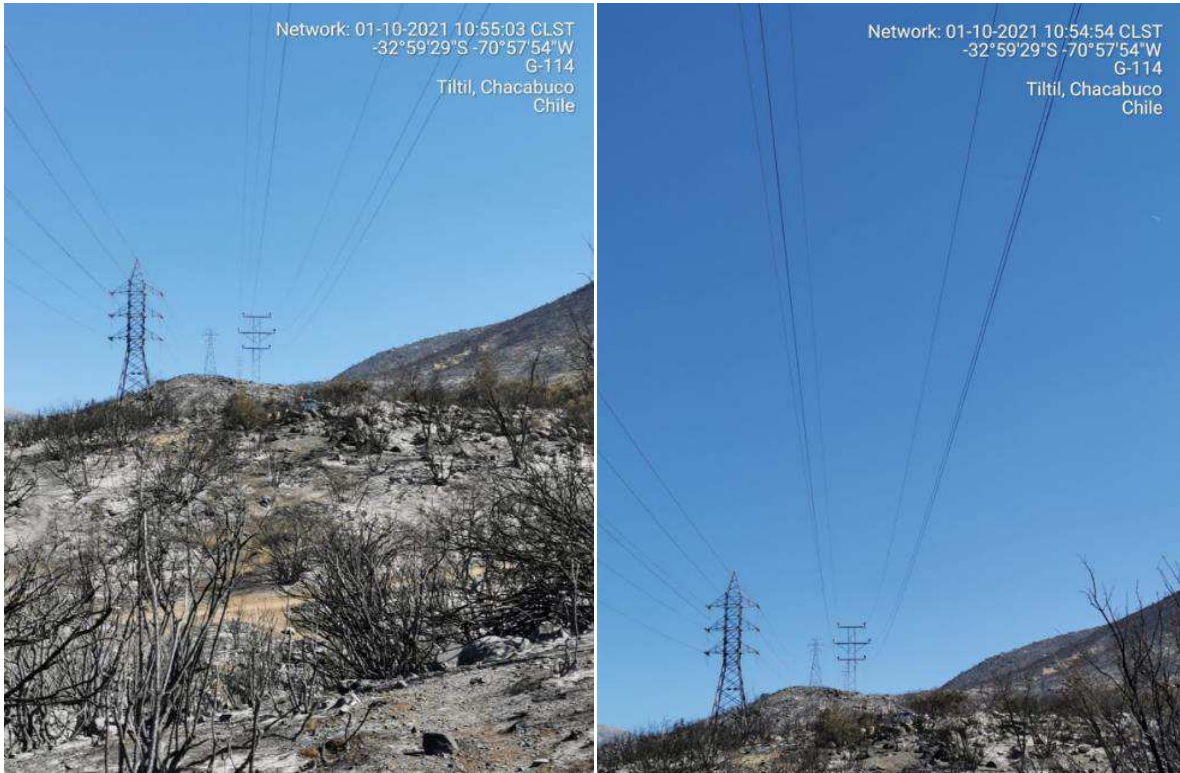
Aisladores contaminados, dilatación de las manguillas aislantes anti-pájaros y conductores recocidos, dilatados y con hebras cortadas en la fase inferior del circuito 1 de la línea 2x44 [kV] Las Vegas – Rungue, entre el vano de las estructuras 120 y 121. Fotografías antes de comenzar con la reparación del circuito 1.
