## Estudio para análisis de falla EAF 290/2021

### "Falla en línea 66 kV Bombeo 2 - Bombeo 3"

Fecha de Emisión: 21-10-2021

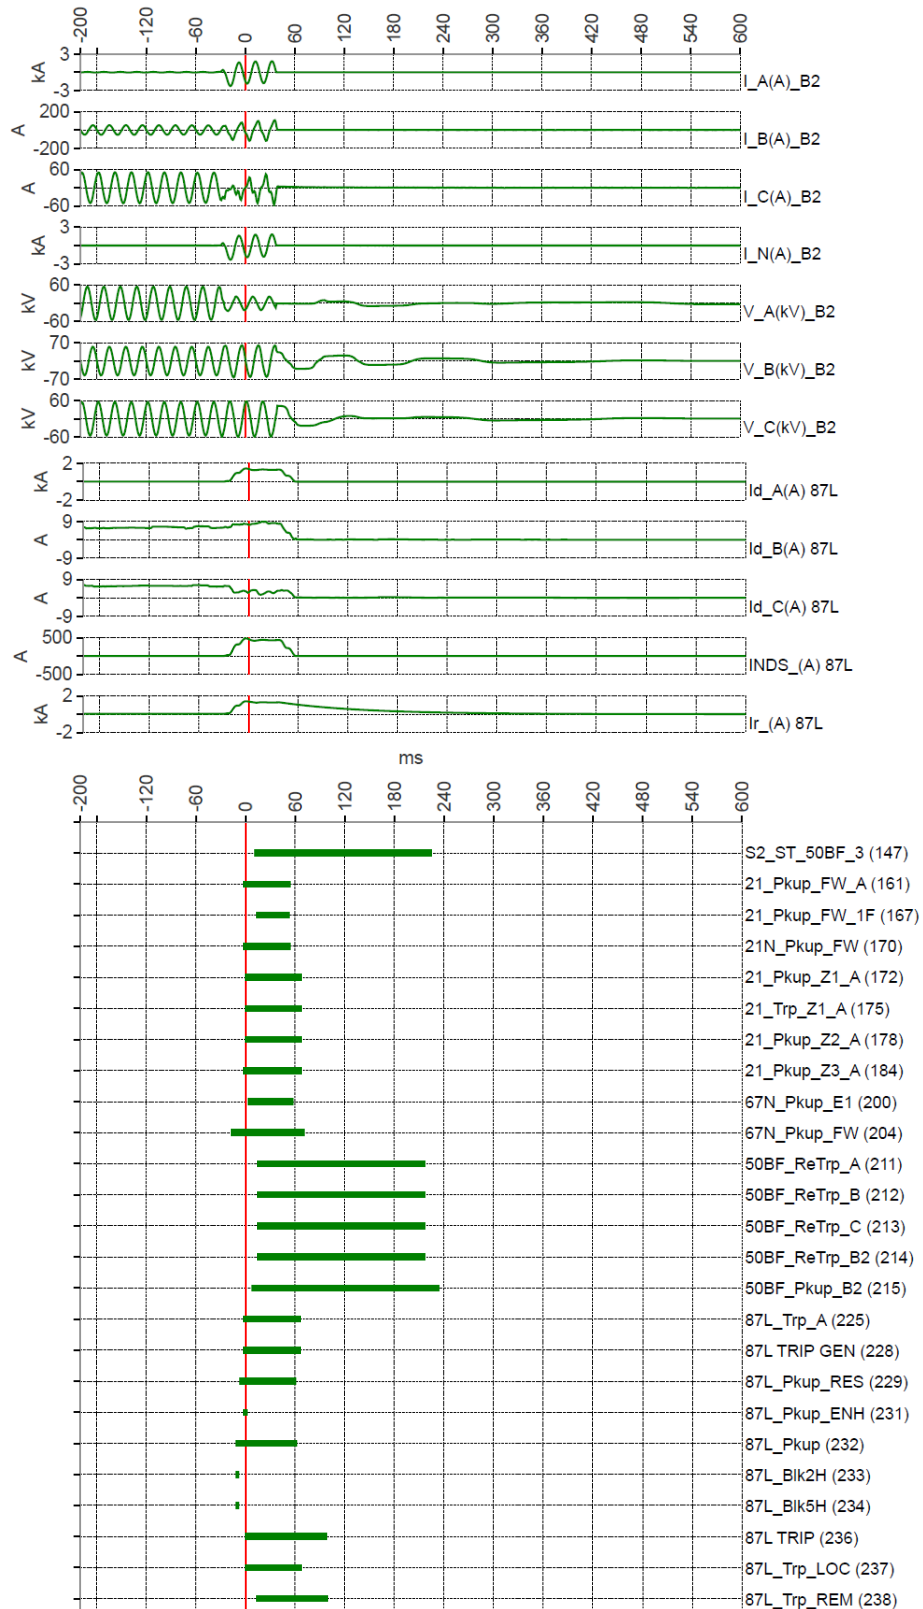
Apertura automática del interruptor 52B2 de S/E Bombeo 2

En el registro oscilográfico anterior, se observa la aparición de una sobrecorriente por la fase A, acompañada de un descenso en la tensión de la fase respectiva, además de la presencia de una corriente residual, por lo que se concluye la ocurrencia de una falla monofásica en la mencionada fase. Por otra parte, se observa una corriente diferencial por la fase A de aproximadamente 2 kA.

Tanto en el registro de señales digitales como en el registro de eventos se observa la orden de trip del elemento diferencial de línea (señales 87L\_Trp\_A y 87L TRIP GEN). Adicionalmente, 2 ms después se produce la operación del elemento de distancia en zona 1 (señal 21\_Trp\_Z1\_A). La apertura del interruptor se confirma con las señales 52B2\_AB\_L1, 52B2\_AB\_L3, 52B2\_AB\_L2, luego de 52 ms.

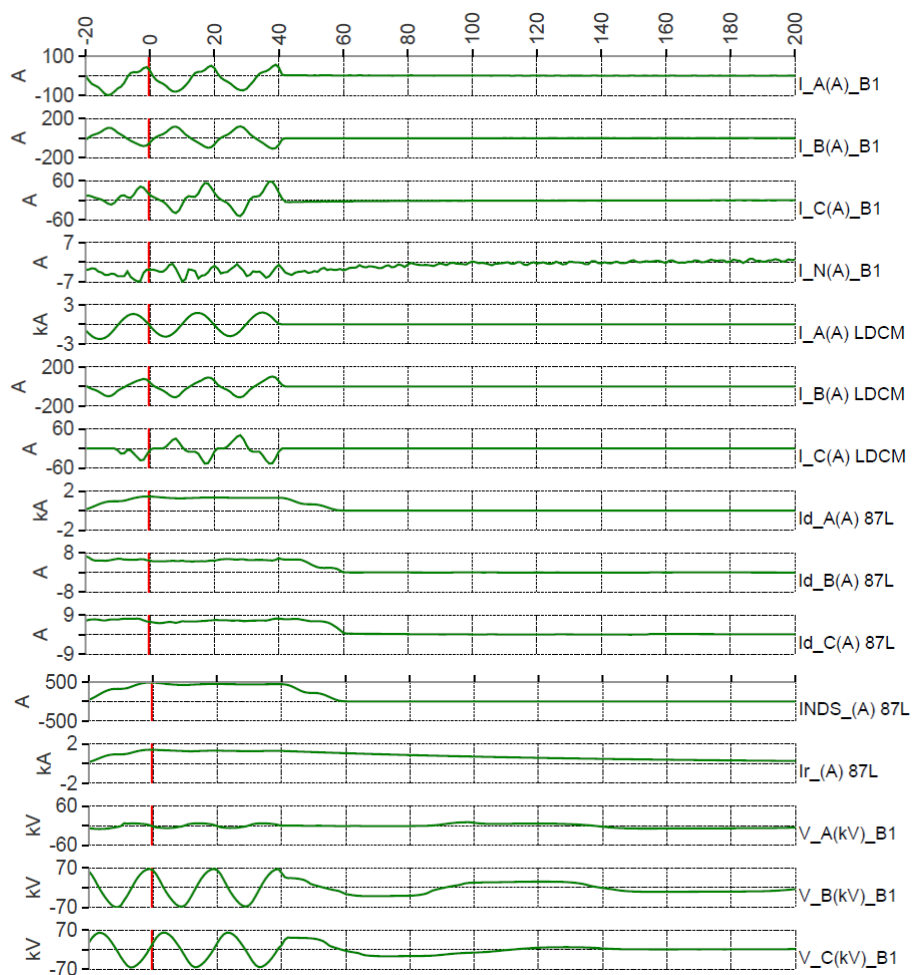
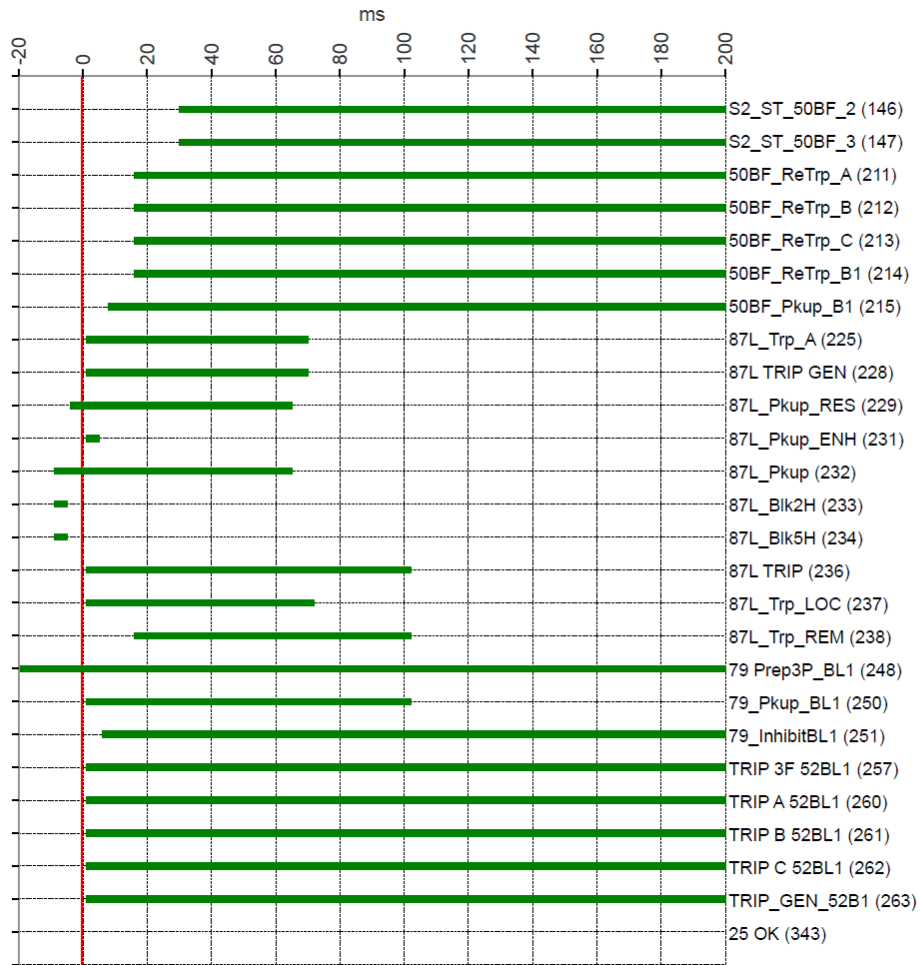
Apertura automática del interruptor 52B1 de S/E Bombeo 3

En el registro oscilográfico anterior, se observa un descenso en la tensión de la fase A, además de la presencia de una corriente diferencial de aproximadamente 2 kA por la mencionada fase, por lo que se concluye la ocurrencia de una falla monofásica.

Tanto en el registro de señales digitales como en el registro de eventos se observa la orden de trip del elemento diferencial de línea (señales 87L\_Trp\_A y 87L TRIP GEN). La apertura del interruptor se confirma con las señales 52B1\_AB\_L3, 52B1\_AB\_L2, 52B1\_AB\_L1, luego de 53 ms.

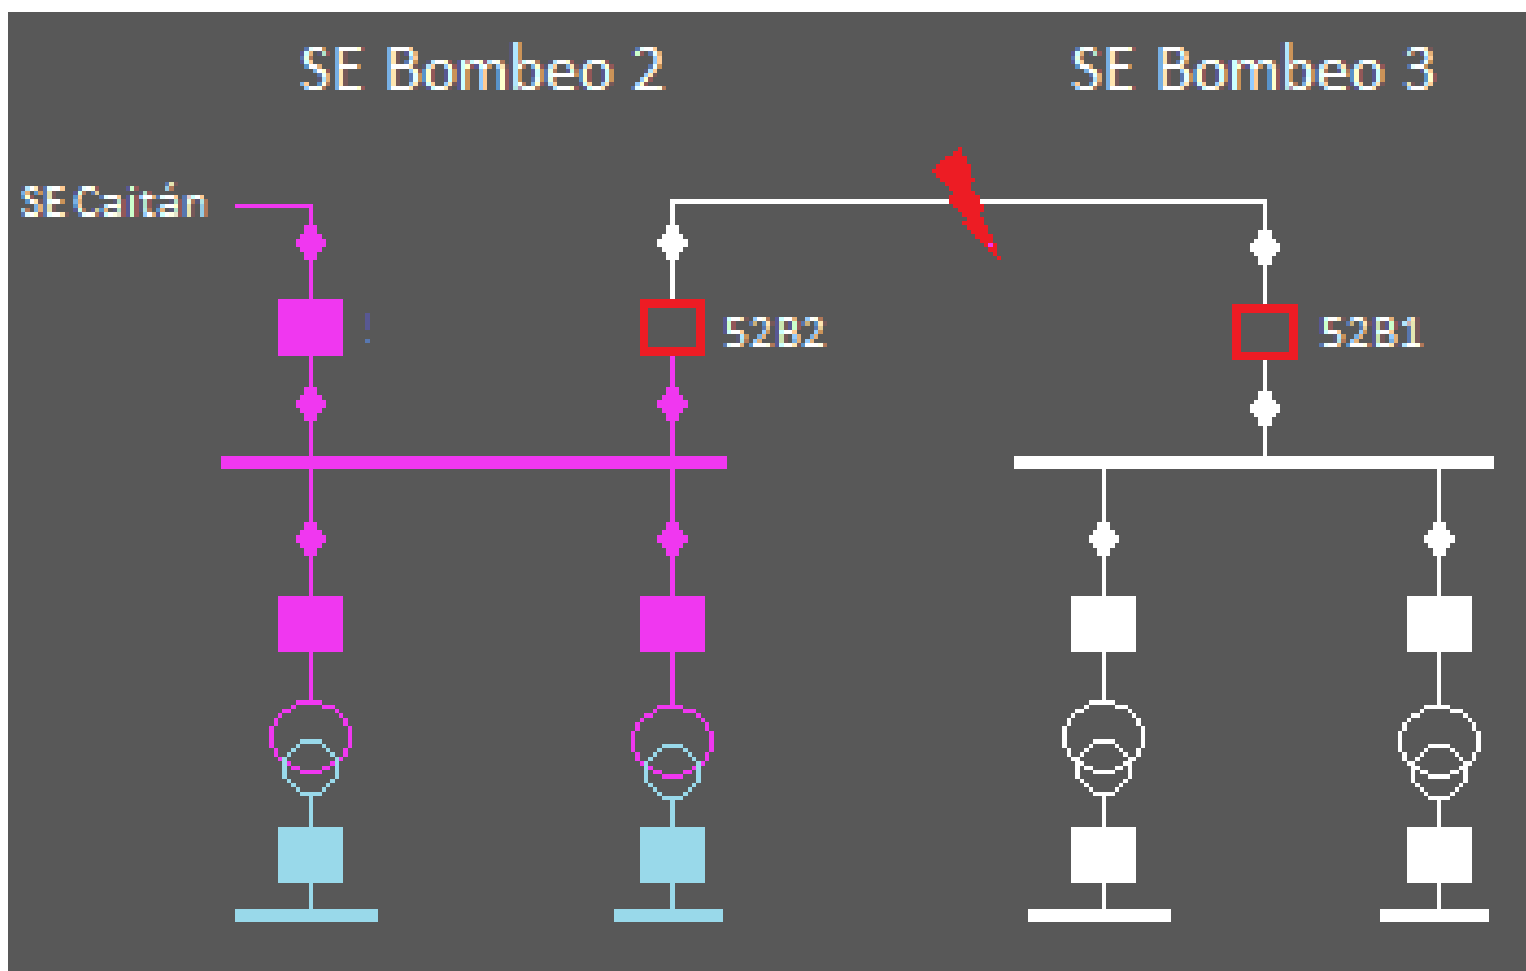
Figura N°1. Unilineal simplificado de las instalaciones una vez ocurrida la falla. Se observa cómo queda sin energía SE Bombeo 3.

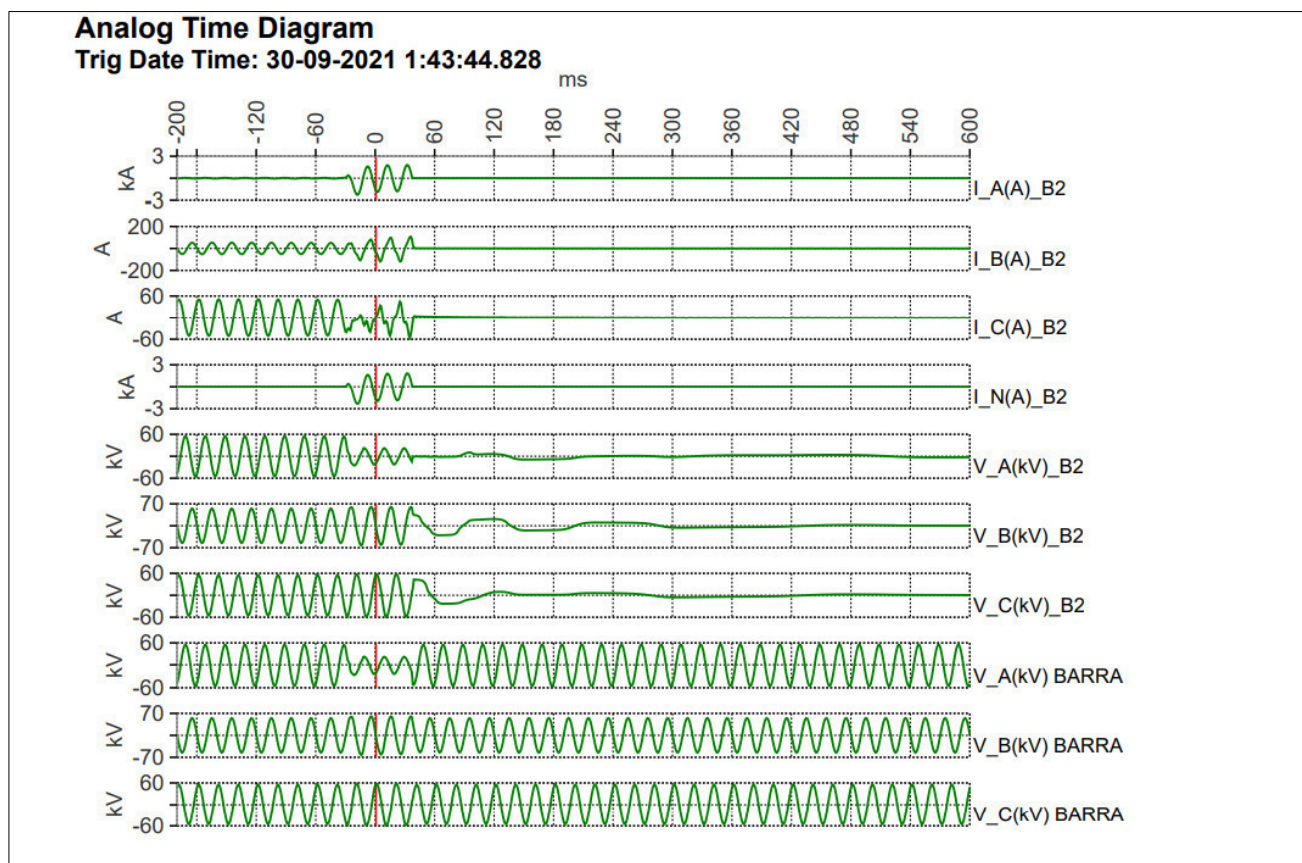
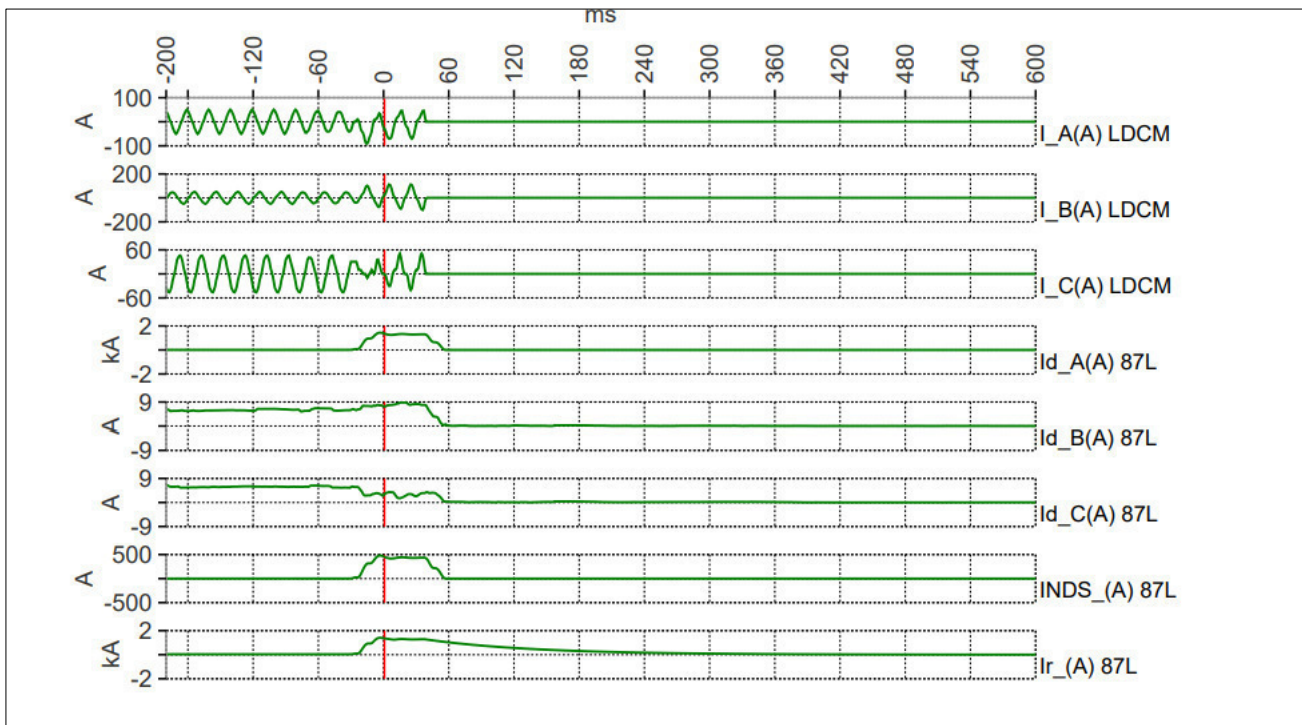
Actuación de 52B2 en SE Bombeo 2:

El sistema de protección actuó correctamente, conforme a los reportes oscilográficos asociados al 52B2 de la S/E Bombeo 2, el cual detecta una sobre corriente direccional de falla a tierra en la fase A (67N) y simultáneamente se detecta una sobre corriente diferencial de línea 87L, que muestra una Ir de 1187,44 A, lo cual genera el trip de 52B2. Mientras que en S/E Bombeo 3, se detecta un diferencial de corriente entre fases (87L) con una Ir: 1280,85 A con el consecuente disparo del 52B1. Se entregan oscilografías descargadas desde bombeo 2 y bombeo 3. La falla fue identificada a 13,1 Km en el sentido Forward.

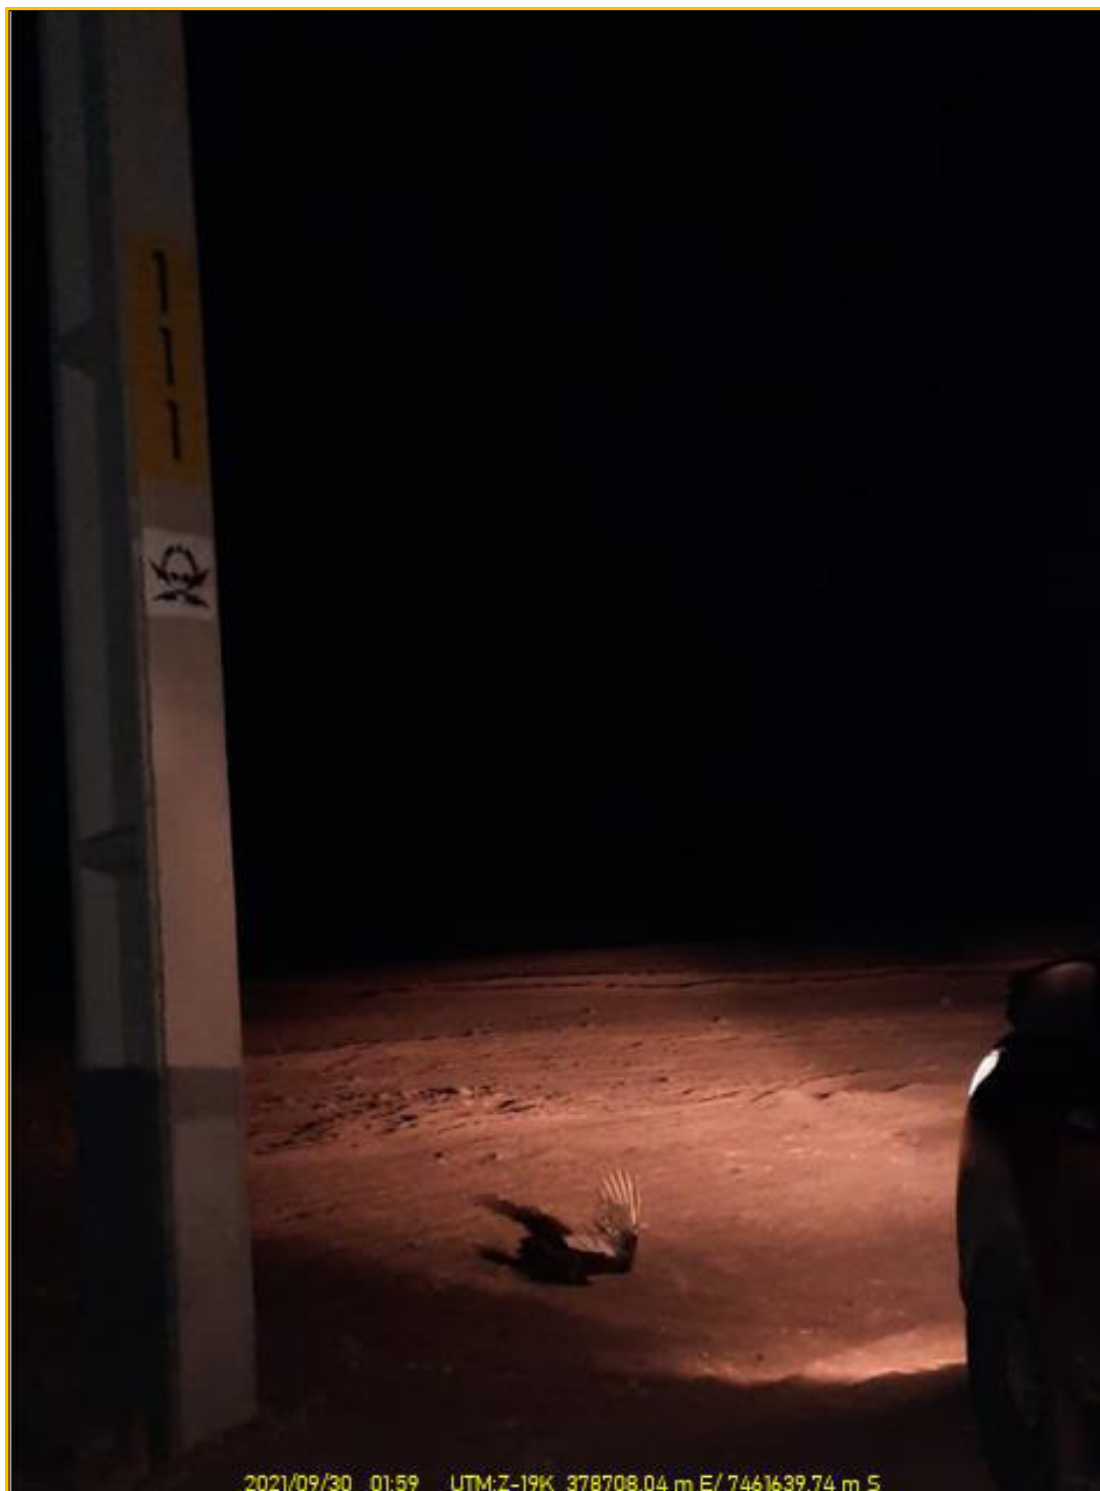
La empresa Caitan SpA señala que la causa de la falla fue una descarga a tierra en la mencionada fase, ocurrida en la estructura N°111 de la línea, como consecuencia del contacto de un ave.

Fotografía N°1 muestra evidencia del ave que ocasionó la operación de la línea 66 kV Bombeo 2 - Bombeo 3.

La falla es una condición fortuita producto de las condiciones del entorno, no obstante, semanalmente se realiza inspección de línea y se efectúa saneamiento cuando se identifica desechos que pudieran atraer a aves de carroña.

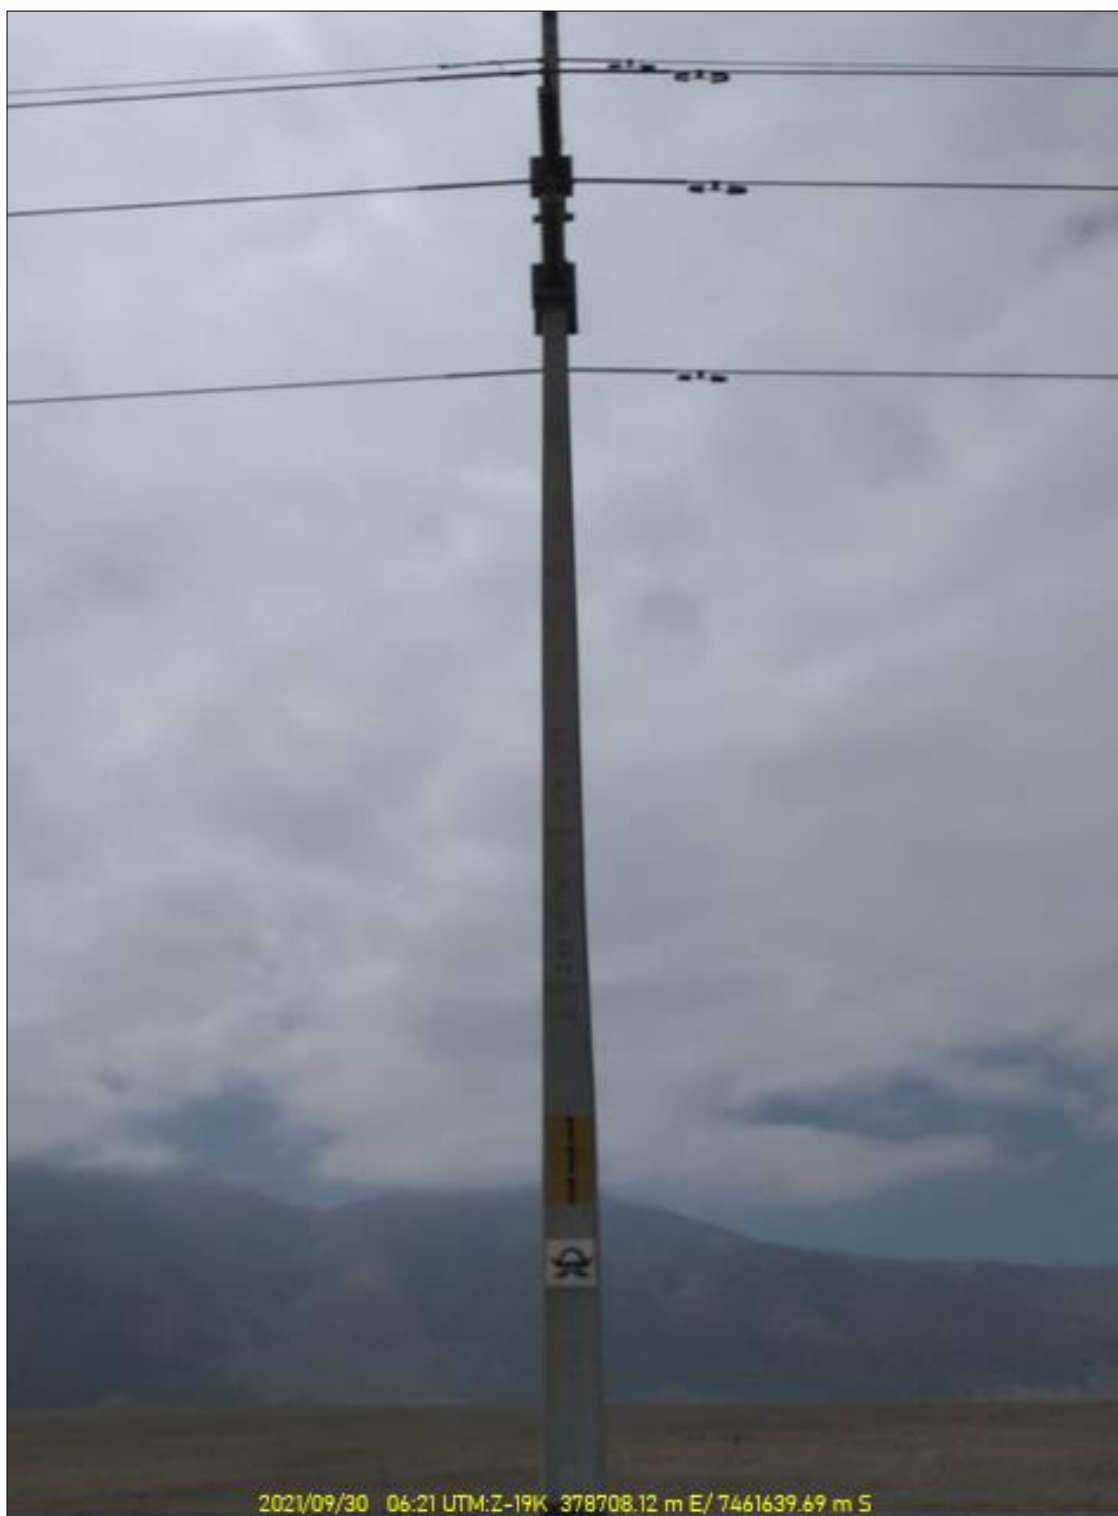
La falla se debió a una descarga a tierra de la línea, producida por la presencia de un ave en contacto con la línea, específicamente en la fase 1 en el poste N°111. El sistema de protección actuó efectivamente y no se produce ningún daño adicional.

Fotografía 2. Muestra estructura N°111 donde ocurrió el arco eléctrico producido por el ave al acortar distancia con la línea.
